# 当麻ダムの改修工事について —供用中ダムにおける堤体盛立施工—

旭川開発建設部 旭川農業事務所 第1工事課

当麻ダムは、国営開墾建設事業「当麻地区」により昭和34年度に完成したが、その後のダム流域内の開発等に起因して洪水流出形態が変化し、洪水を安全に流下させる機能が低下している。国営総合農地防災事業「とうま地区」は洪水流下能力回復のため、平成19年度から洪水吐等の改修工事に着手し、平成29年度の完了を目指している。

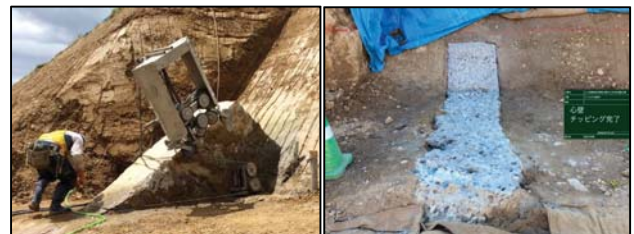
写真-4.1 心壁の切断状況・チップング処理状況

コンクリート心壁は、転圧作業の支障となることから掘削仕上げ面に沿って除去した。

除去方法は、振動等により旧堤体材料との分離が発生しないようにワイヤーソーにより切断し、最終仕上げ面においては新堤体材料とのなじみを良くするためチップング処理を行った。(写真-4.1)

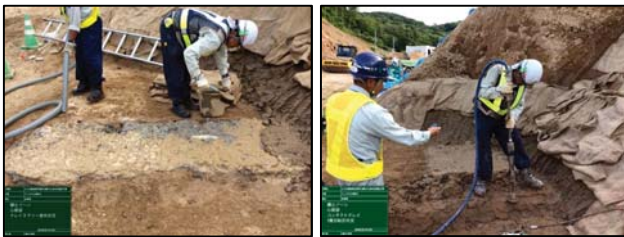
写真-4.2 クレイスラリーの塗布状況・コンタクトクレイエアタンパ締固め状況

地山部及びコンクリート心壁切断面の施工については、以下の順序により施工を行った。(写真-4.2, 4.3)

- ①クレイスラリー塗布
- ②コンタクトクレイ貼付
- ③エアタンパによる締固め
- ④中間材の施工(鋼土への移行材15cm×3層)

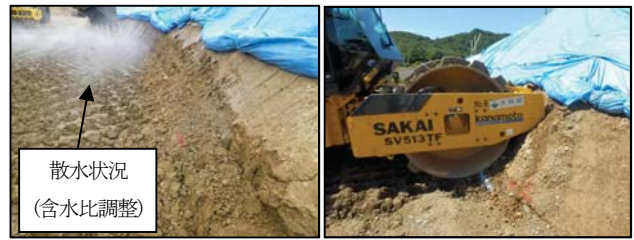
写真-4.4 既設堤体の搔起し・突起の貫入(だめ押し)状況

既設堤体との接合面では、明確な平滑面の発生を防止するため、設計掘削面に対して、バックホウによる既設堤体の搔起しを行い、新旧材料を良く混合させた後に、振動タンピングローラにより転圧を行った。

当該接合面の転圧はダム軸方向に行い、新旧堤体をまたぐようにドラムを通過させ、最終的には既設堤体に乗りに上げてドラムの突起を貫入させた状態で数秒間振動させる(だめ押し)ことにより、境界面の転圧不足を防止した。(写真-4.4)

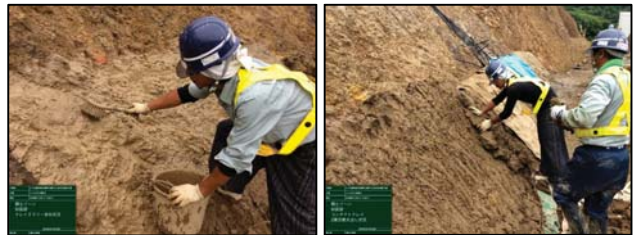
写真-4.5 クレイスラリーの塗布状況・コンタクトクレイ貼り付け状況

左岸側も右岸接合部と同様に、基礎岩盤全面に、着岩処理としてクレイスラリー、コンタクトクレイ及び中間材を施工した。(写真-4.5, 4.6)

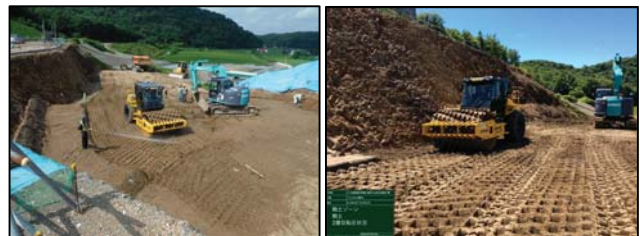
写真-4.7 鋼土・翰土の上下流方向転圧状況

一般部の転圧は、前述したとおり低標高部で上下流方向、高標高部でダム軸方向に行っている。

両方向とも、鋼土2層(2×20cm)と上下流翰土各1層(1×40cm)を1工程として、撤出し・転圧を行った。

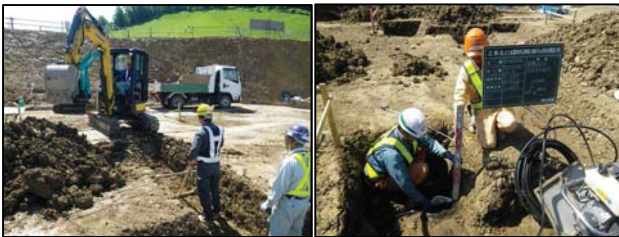
写真-4.10 配線用つぼ堀・水圧計設置状況

盛土内の間隙水圧計は、盛立後に「つぼ堀」した溝に配置し、コンタクトクレイにて埋戻しを行った。

ケーブルは、水みちの発生を防止する観点から極力上下流方向への配線を避け、ダム軸方向に並列かつ蛇行させて配置した。（写真-4.10, 4.11）

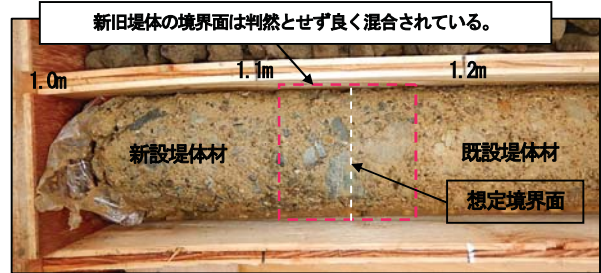
写真-4.12 施工境界面のボーリングコア写真

その結果を写真-4.12に示す。深度h=1.15m付近に想定境界面が出現したものの、分離面やひび割れは全く見られず、なじみよく一体化されていることが確認できた。

また、当該調査孔を利用した現場透水試験結果では、透水係数 $k=2.11 \times 10^{-5} \text{cm/s}$ が得られた。新設堤体における盛立時の品質管理で試験結果では、平均で $k=2.63 \times 10^{-6} \text{cm/s}$ の透水係数が得られており、既設堤体の現場透水試験結果で得られた $k=5.46 \times 10^{-5} \text{cm/s}$ との中間程度の値となっている。

調査ボーリングのコア観察結果からは、新旧堤体接合面における「材料の分離」が認められず、また現場透水試験結果においても遮水性ゾーンに求められる所定の止水性が確保されていることを確認した。
