### 第2回 AI/Eye River (アイ・リバー) ワーキング

日 時：令和5年3月10日 金曜日

# 堤防点検

# 樋門管内点検

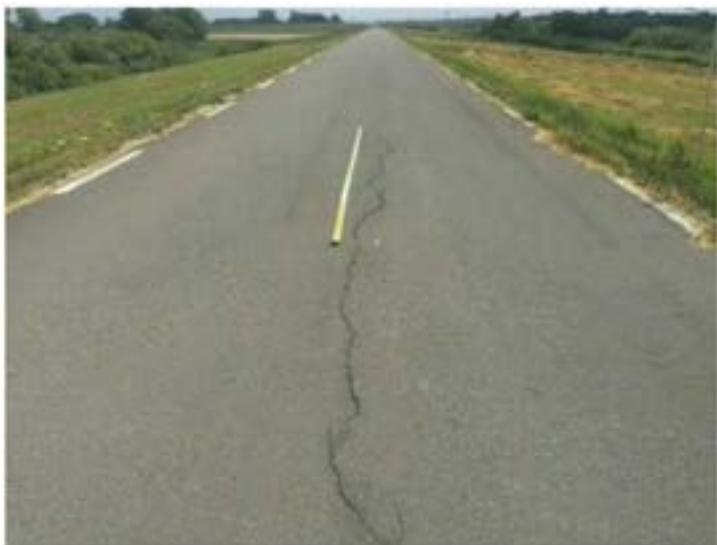
縦断亀裂

堤防天端の亀裂を放置すると、堤防の安定に支障が生じるとともに、車両や自転車等の通行時に、損傷したり転倒するおそれがある

- 江別河川事務所管内では、石狩川の堤防延長43.1kmのうち39km、夕張川の堤防延長34kmのうち22.6kmの堤防天端がアスファルト舗装
- 点検等で亀裂等が確認されると、必要に応じて補修を実施

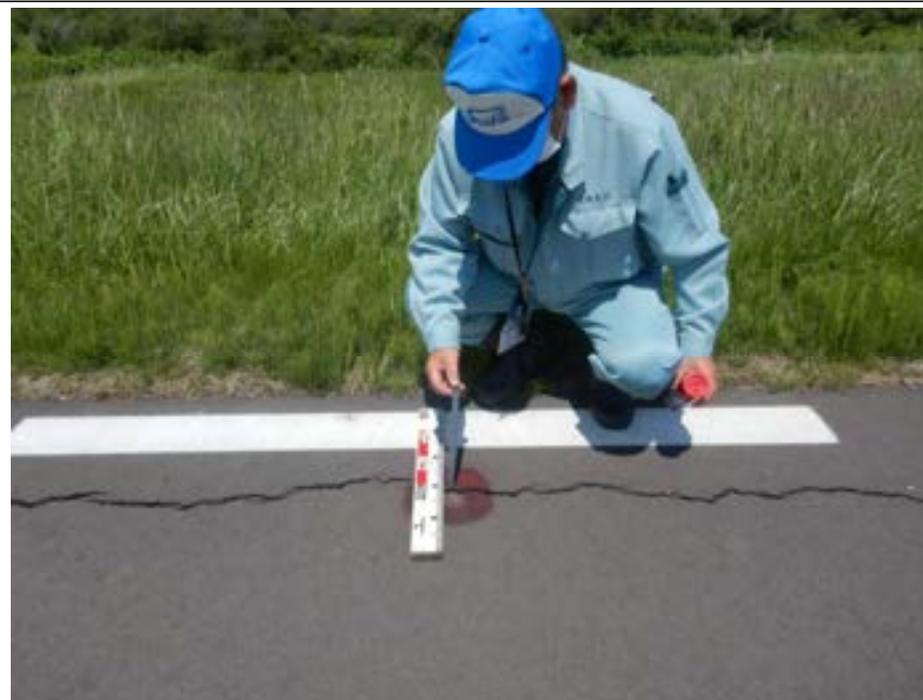
天端舗装の亀裂の把握状況  
※点検時に要監視箇所印をつけ、経過観察

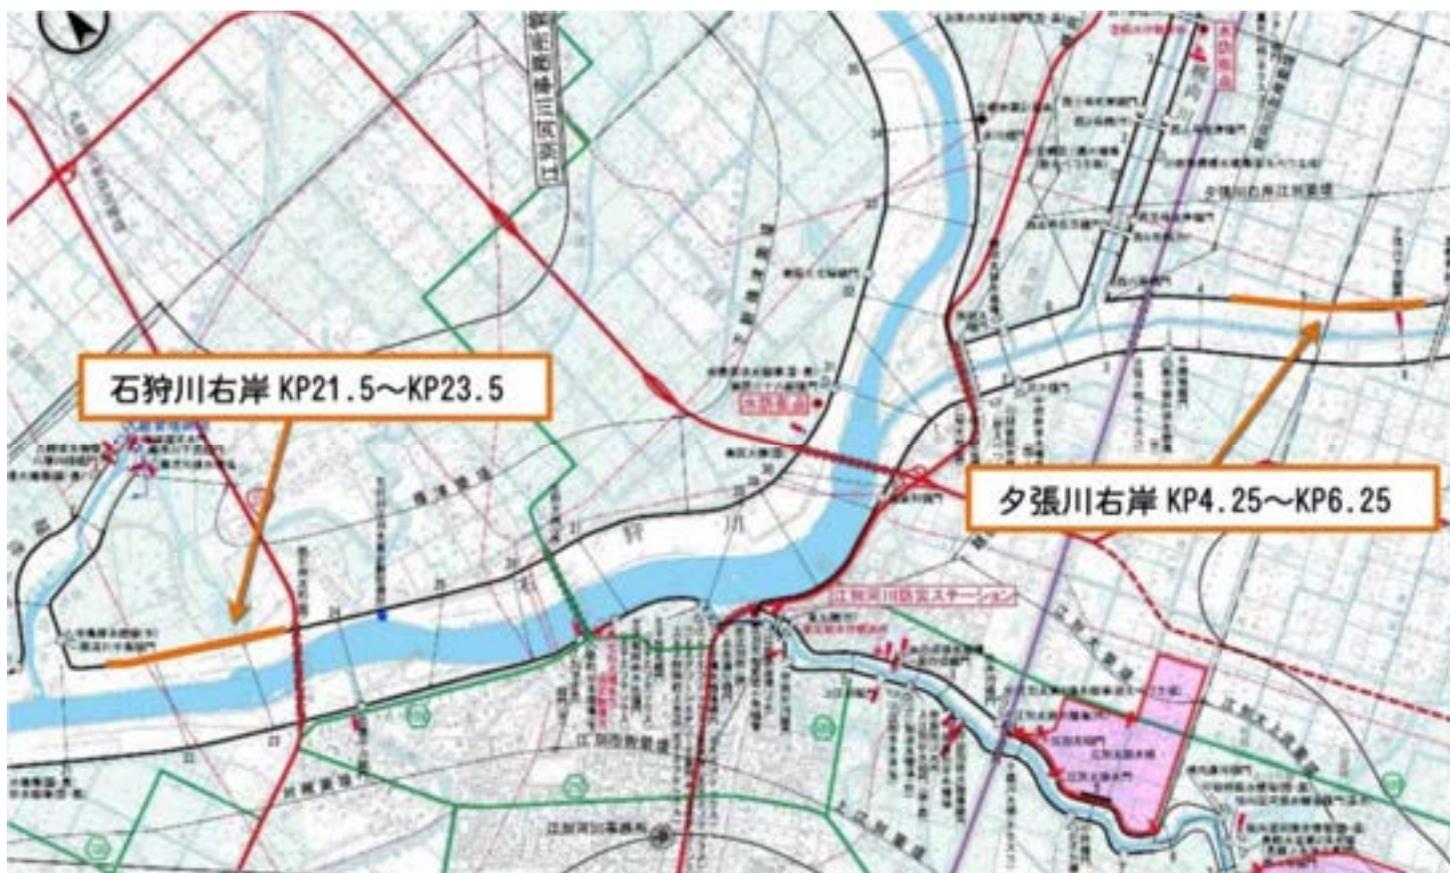
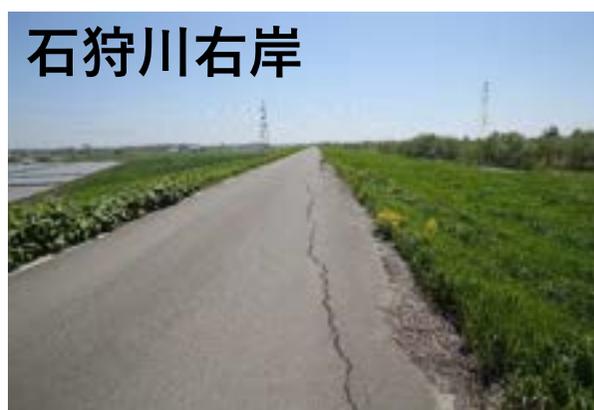
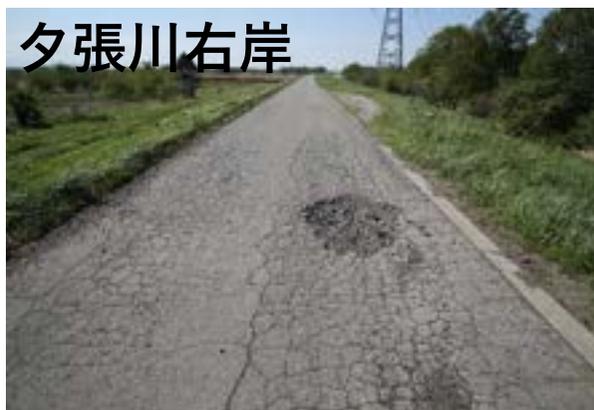
※工事車両の通過等の影響で一時的に損傷が激しい

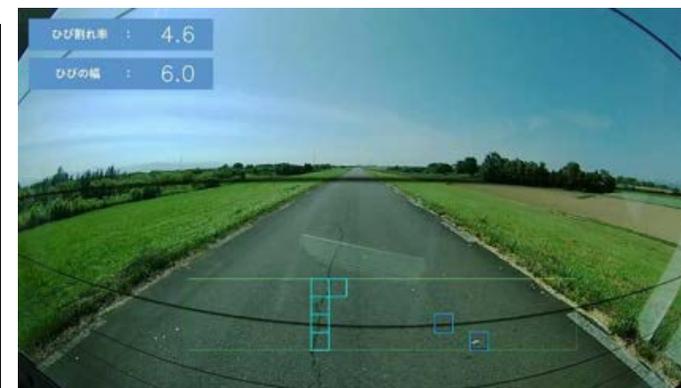
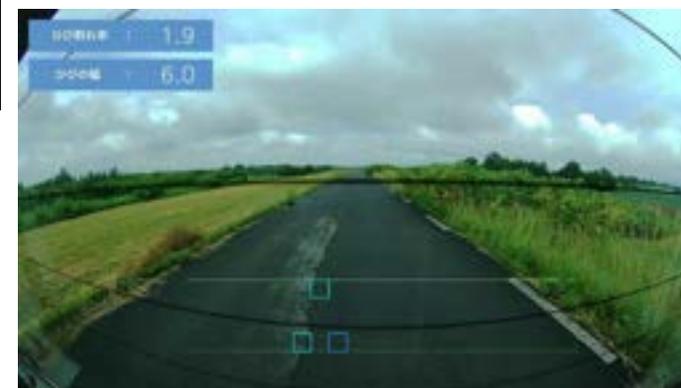
- 除草後の午後に撮影した映像からの検出率と分類精度が高かった
- 一方、湿潤路面では濡れている部分と乾いた部分の境界付近の亀裂の検出漏れが見られ、全体として検出率は低くなる傾向が見られた

路面の湿潤による検出率の低下

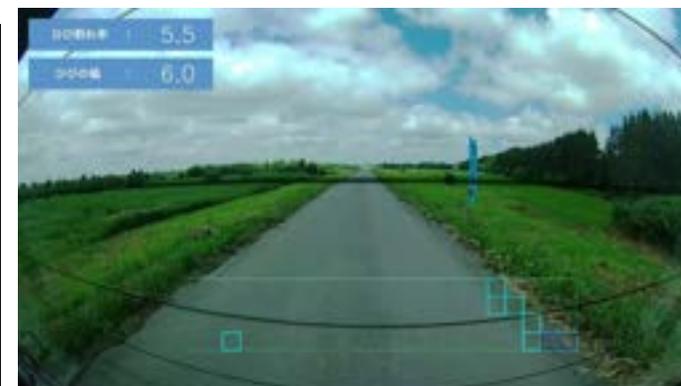
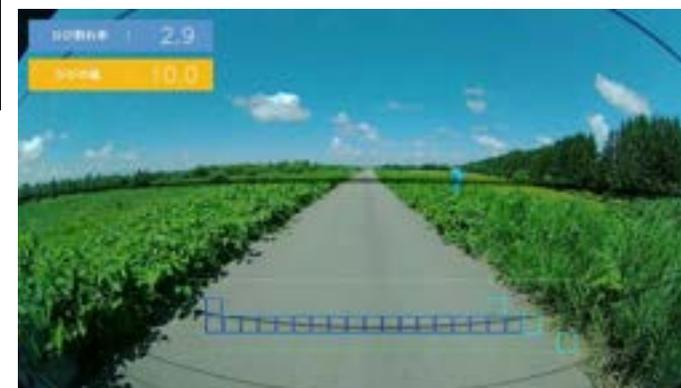
- 除草後の午前または湿潤状態で撮影した映像からの検出率と分類精度が高かった
- 一方、植生の繁茂により路肩付近の亀裂が隠れてしまったことによる検出漏れが見られ、全体として検出率は低くなる傾向が見られた

植生の繁茂による検出率の低下

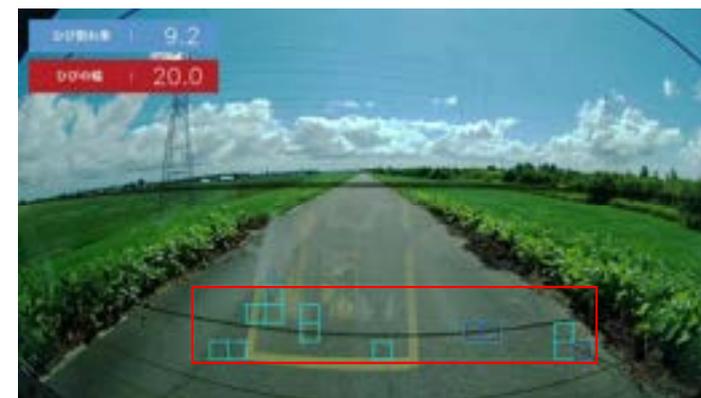
枯草または電熱線による誤認識？

対空標示による誤認識？

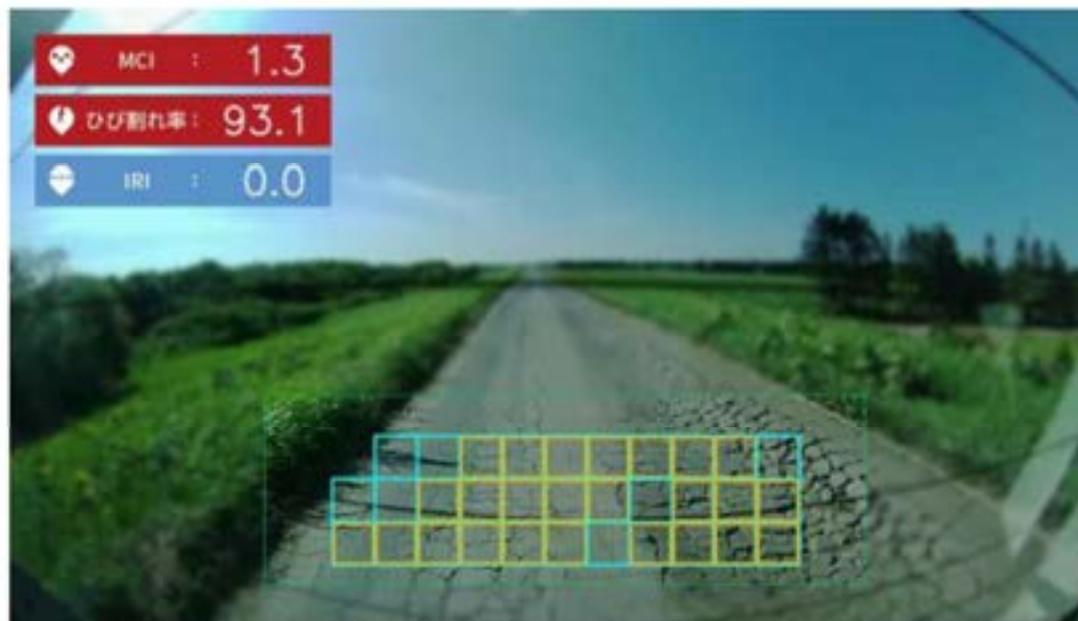
図 5-2 「くるみえ for Cities」の解析画像

車両リアガラスの電熱線やリアガラスの汚れによる誤検出、  
法肩付近の植生の影による誤検出が見られた。

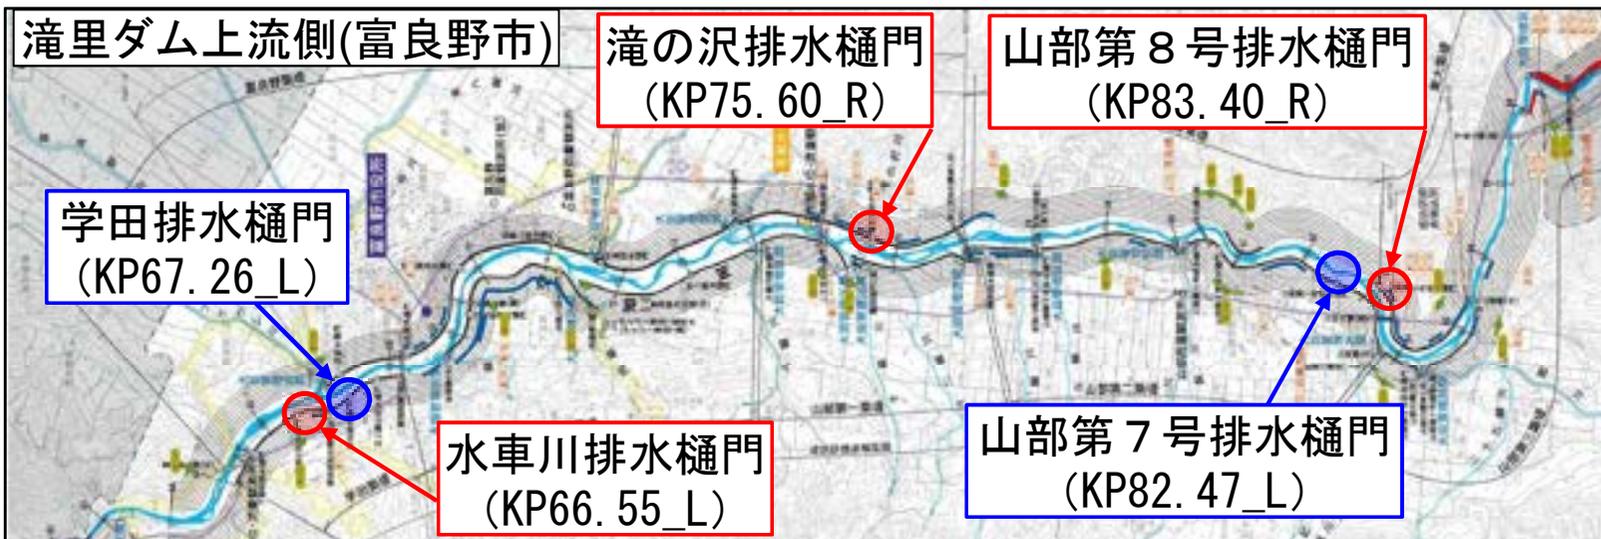
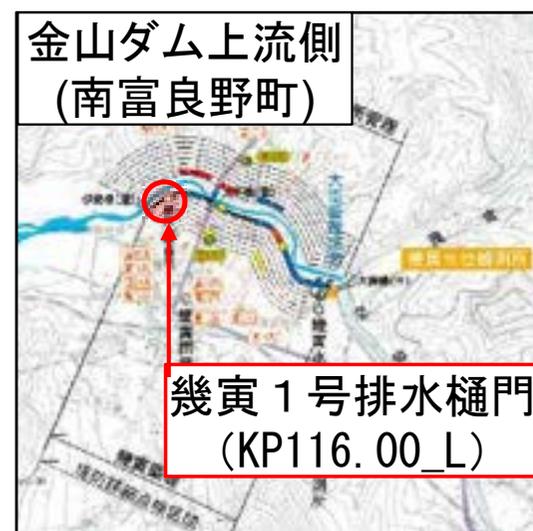
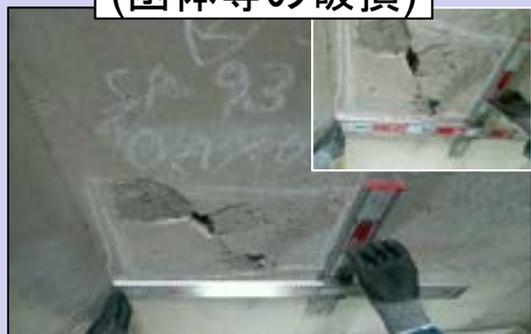
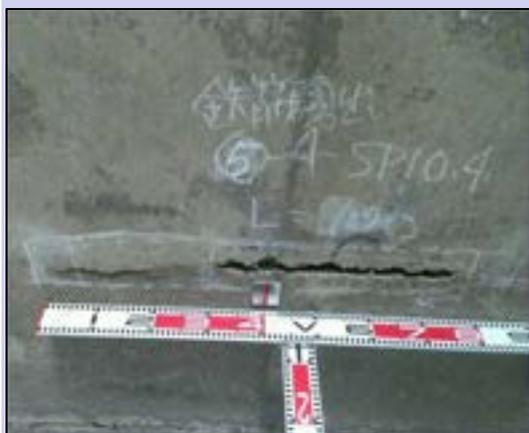
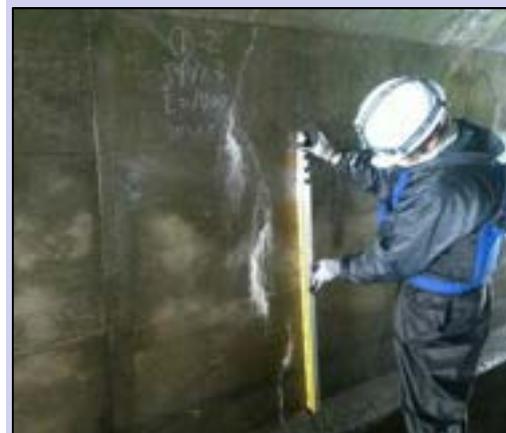
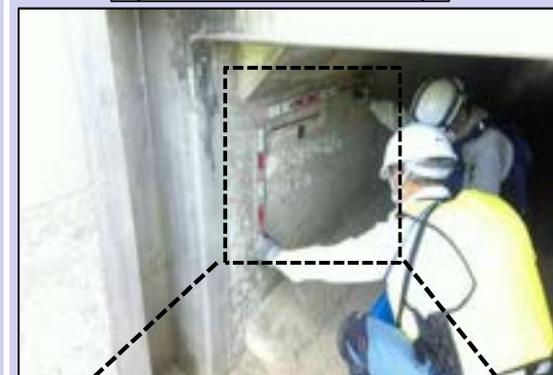
No.	距離標	施設名	延長(m)	函体断面	変状種別	評価	変状項目	変状要因
1	KP66.55	水車川排水樋門 (設置後50年経過)	23.5m	(H) 2.0m × (B) 2.5m~2連	[3] 函体等の破損	C評価	鉄筋露出 ひび割れ W=0.4mm	初期劣化(不良) 温度変化、乾燥収縮
					[5] 門柱等の変形、破損 →UAVを併用	C評価	ひび割れ W=4mm	乾燥収縮
2	KP75.60	滝の沢排水樋門 (竣工後49年経過)	18.0m	(H) 2.5m × (B) 2.0m~2連	[3] 函体等の破損	C評価	鉄筋露出 ジャンカ ひび割れ W=0.2m以上	初期劣化(不良) 初期劣化(不良) 温度変化、乾燥収縮
3	KP83.40	山部第8号排水樋門 (竣工後49年経過)	19.0m	(H) 1.5m × (B) 1.5m~2連	[3] 函体等の破損	C評価	ひび割れ W=0.5mm (E70) ジャンカ 鉄筋露出	温度変化、乾燥収縮 初期劣化(不良)
4	KP116.00	幾寅1号樋門 (竣工後54年経過)	15.0m	(H) 1.5m × (B) 1.5m~1連	[3] 函体等の破損	C評価	鉄筋露出	初期劣化(不良)

水車川排水樋門  
(函体等の破損)

滝の沢排水樋門  
(函体等の破損)

山部第8号排水樋門  
(函体等の破損)

幾寅1号樋門  
(函体等の破損)

(門柱等の変形)

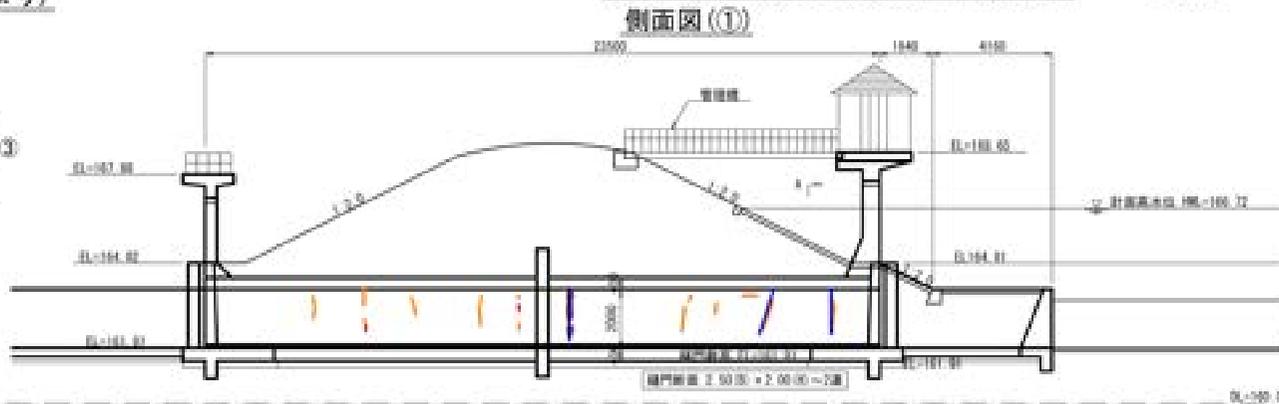
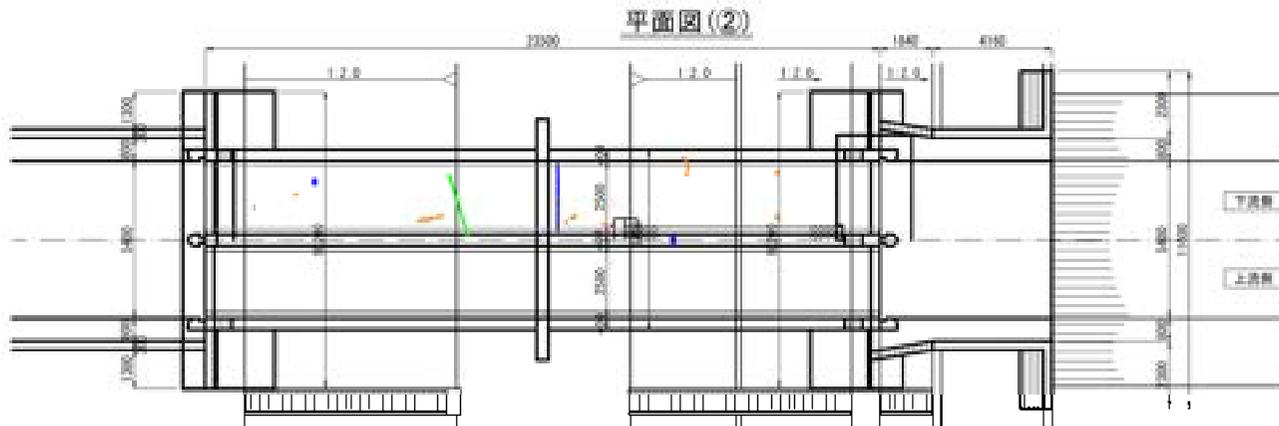
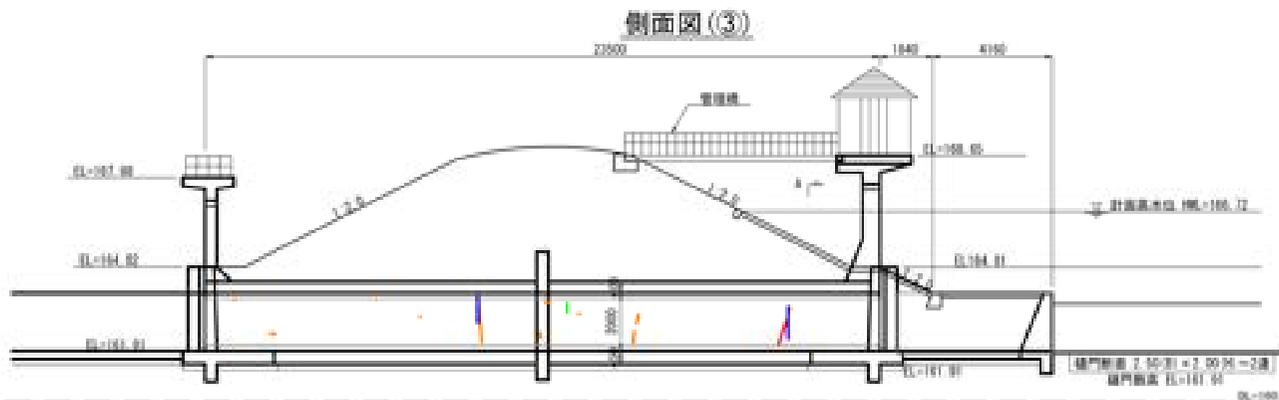
水車川排水樋門 変状モード図 下流側函体

箇所	変状数 (b評価以上)		変状の見落とし (AI検知)	検出率 (AI/目視)
	目視点検	AI検知		
ひび割れ (エフロ含む)	10	18	1	—
漏水・錆汁	15	14	1	—
鉄筋露出	6	6	0	1.00
合計	31	38	2	—

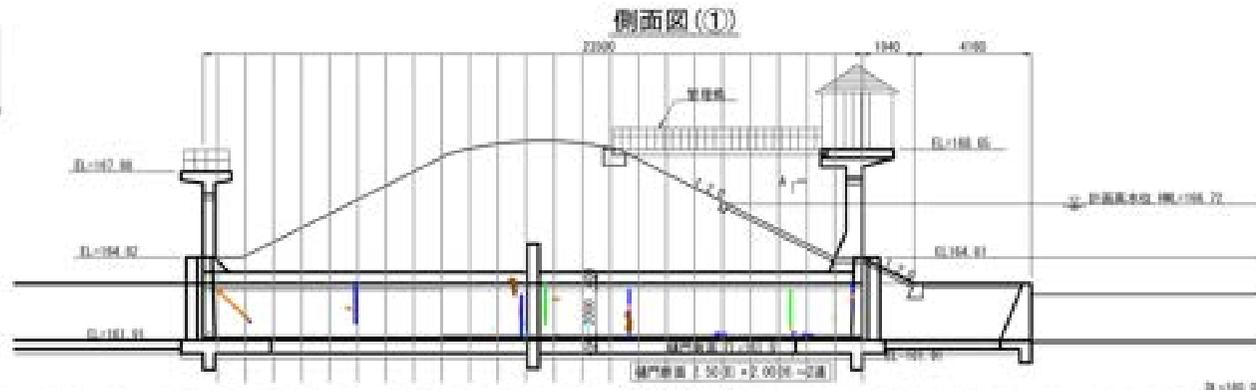
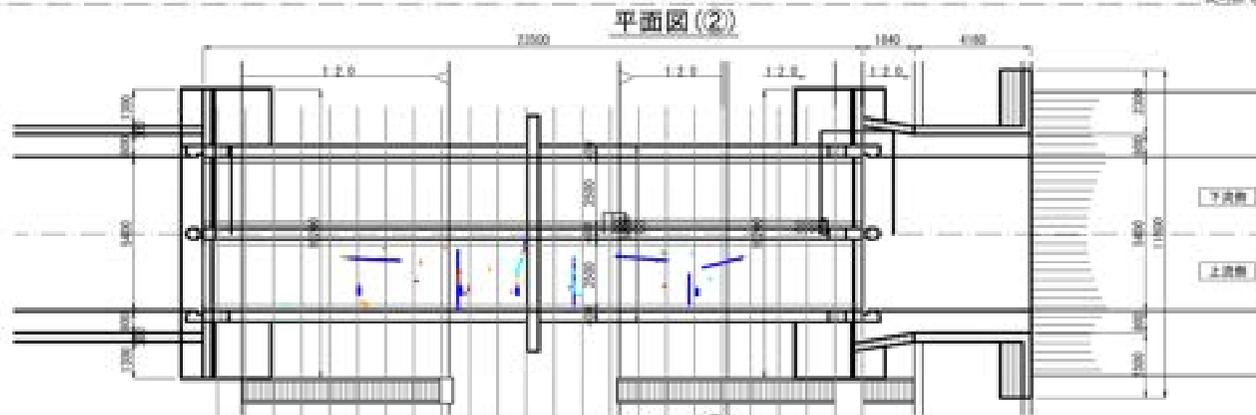
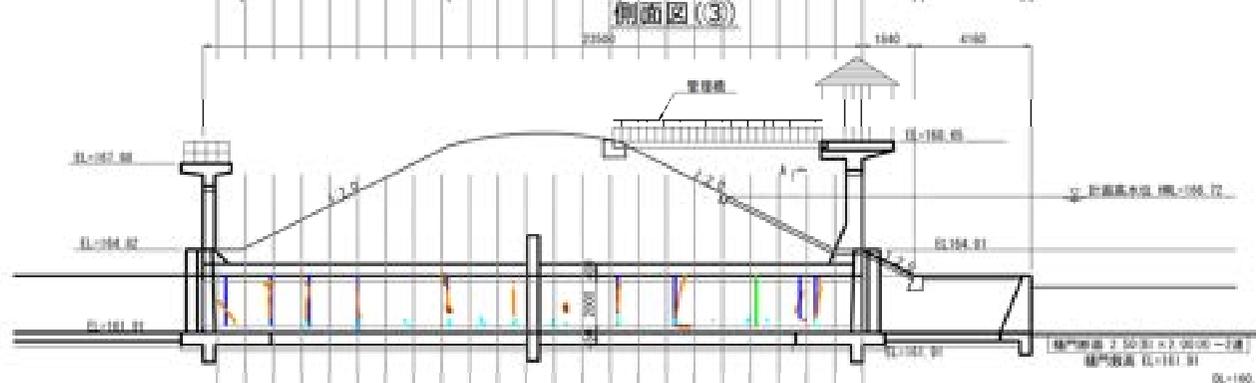
水車川排水樋門 変状モード図 上流側函体

箇所	変状数 (b評価以上)		変状の見落とし (AI検知)	検出率 (AI/目視)
	目視点検	360° カメラ		
ひび割れ (エフロ含む)	25	23	2	—
漏水・錆汁	6	5	1	0.83
鉄筋露出	6	6	0	1.0
合計	37	34	3	—

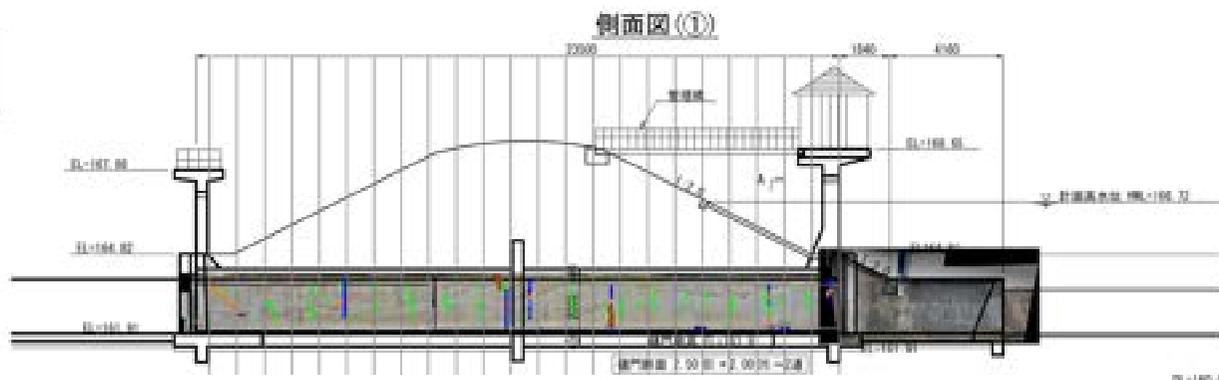
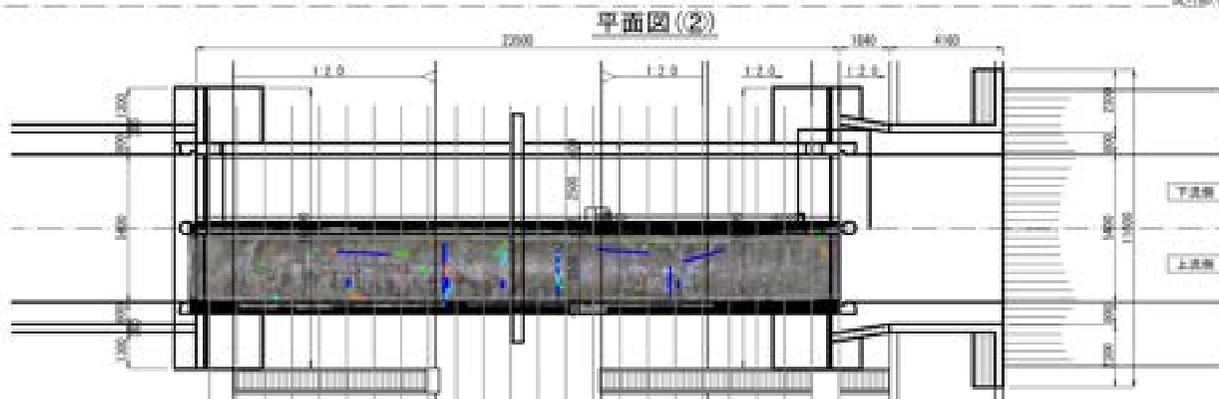
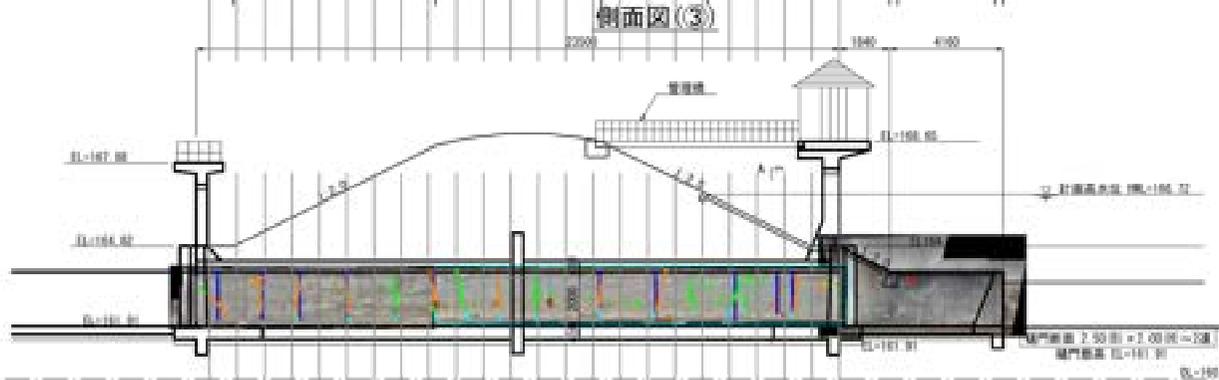
水車川排水樋門 変状模式図 上流側函体

箇所	変状数 (b評価以上)		変状の誤認 (AI検知)	検出率 (AI/目視)
	目視点検	AI検知		
ひび割れ (エフロ含む)	25	29	18	1.2
漏水・錆汁	6	6	2	1.0
鉄筋露出	6	6	0	1.0
合計	37	41	0	1.1

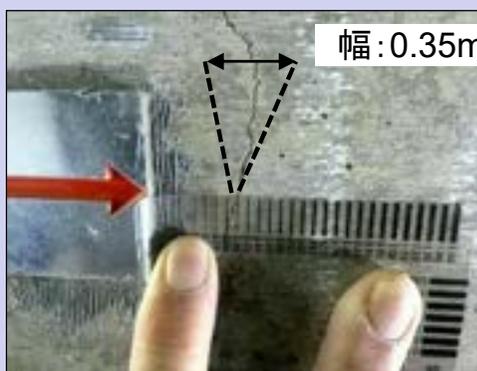
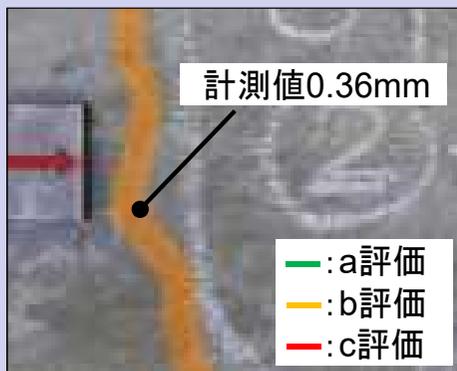
- 目視点検で確認された、ひび割れ、漏水、鉄筋露出、ジャンカ等の変状を、AI画像認識技術を用いた場合についても、同様に**検出可能**であることを確認した。

### 〈ひび割れ(漏水なし)〉

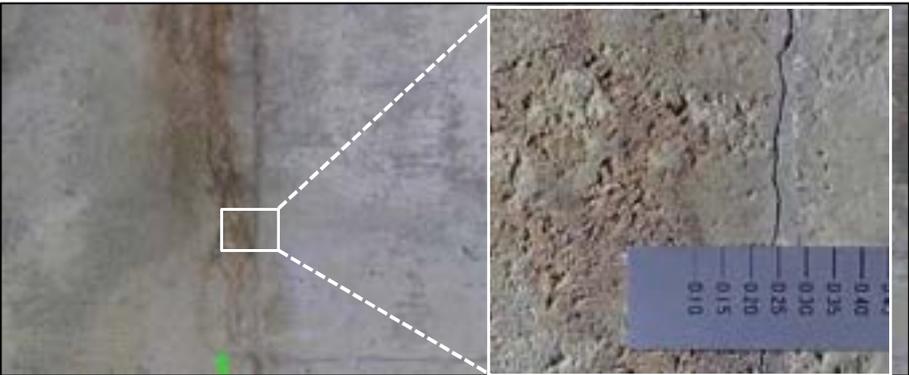
評価区分	変状	AI誤認事例	画像解析結果
B:要監視段階	函体等の破損 ・ひび割れ ・漏水・錆汁 ・ジャンカ	<ul style="list-style-type: none"> <li>・変色範囲に隠れた変状を認識できない (錆汁変色範囲のひび割れ)</li> <li>・変状範囲の不一致 (漏水・錆汁,ジャンカ)</li> </ul>

<p> <span style="border: 1px dotted blue; padding: 2px;">  </span> : 函体のジャンカ (AI検出範囲)  <span style="border: 1px solid red; padding: 2px;">  </span> : 函体のジャンカ (現地確認結果)                 </p>

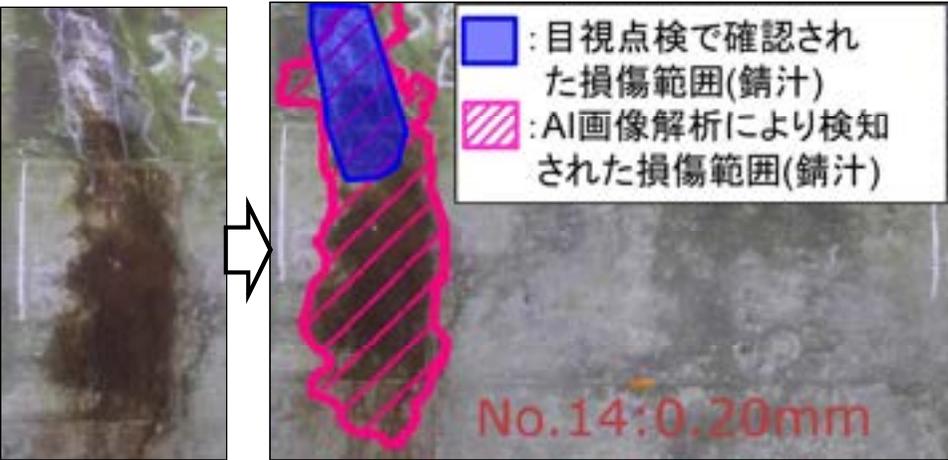
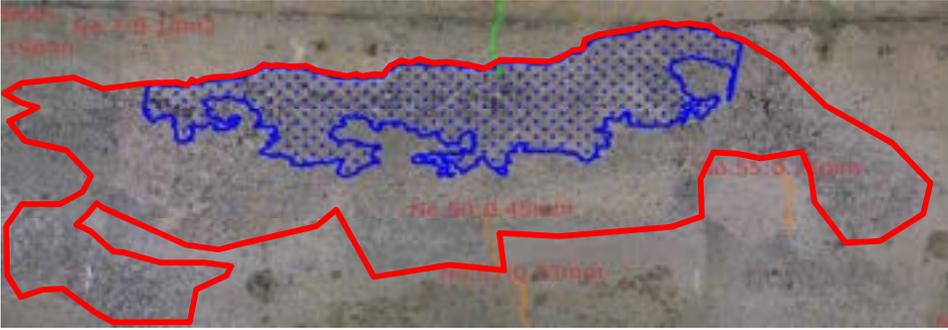
評価区分	変状	AI誤認事例	画像解析結果
C: 予防保全段階	函体等の破損 ・ジャンカ	・変状範囲の不一致 (漏水・錆汁, ジャンカ) ※変状未検出事例は無し

<p>■ : 目視点検で確認された損傷範囲(錆汁)                      ■ : AI画像解析により検知された損傷範囲(錆汁)</p> <p>No.14:0.20mm</p> <hr/> <p>■ : 函体のジャンカ (AI検出範囲)                      □ : 函体のジャンカ (現地確認結果)</p>

<p>No. 10:0.40mm                      No. 11:0.20mm</p>
D: 措置段階	—	※該当なし	—

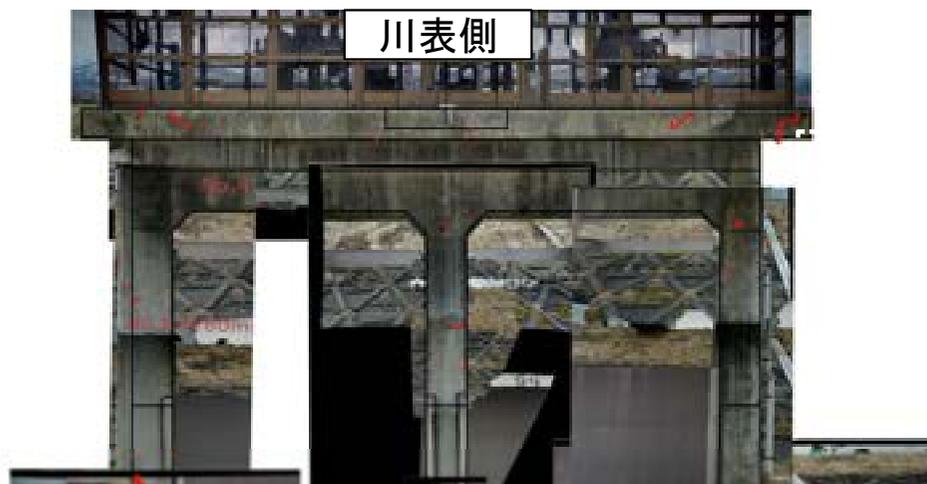
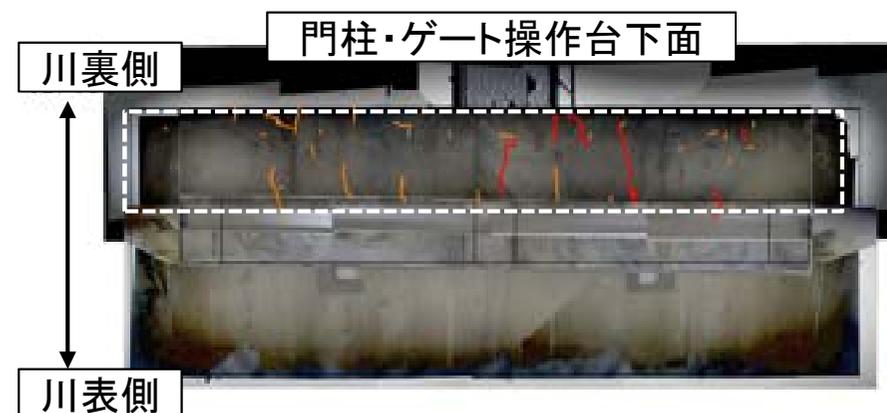
〈例〉 水車川排水樋門【川表側 門柱・ゲート操作台\_変状模式図】

AI画像解析では、遠方目視となる操作台下部・門柱上部の変状を検知可能である。

箇所	変状数 (b評価以上)		検出率 (AI/目視)	AI未検知箇所 (変状の誤認)
	目視点検	AI検知		
ひび割れ	0	17	—	0
エフロ・ 漏水・錆汁	0	0	—	0
鉄筋露出	0	0	—	0
合計	0	0	—	0
