## 平成28年8月台風第9号による 出水の概要（速報版）をとりまとめました

# 平成28年8月台風第9号による 出水の概要(速報版)について

国土交通省 北海道開発局  
室蘭開発建設部

平成28年8月25日

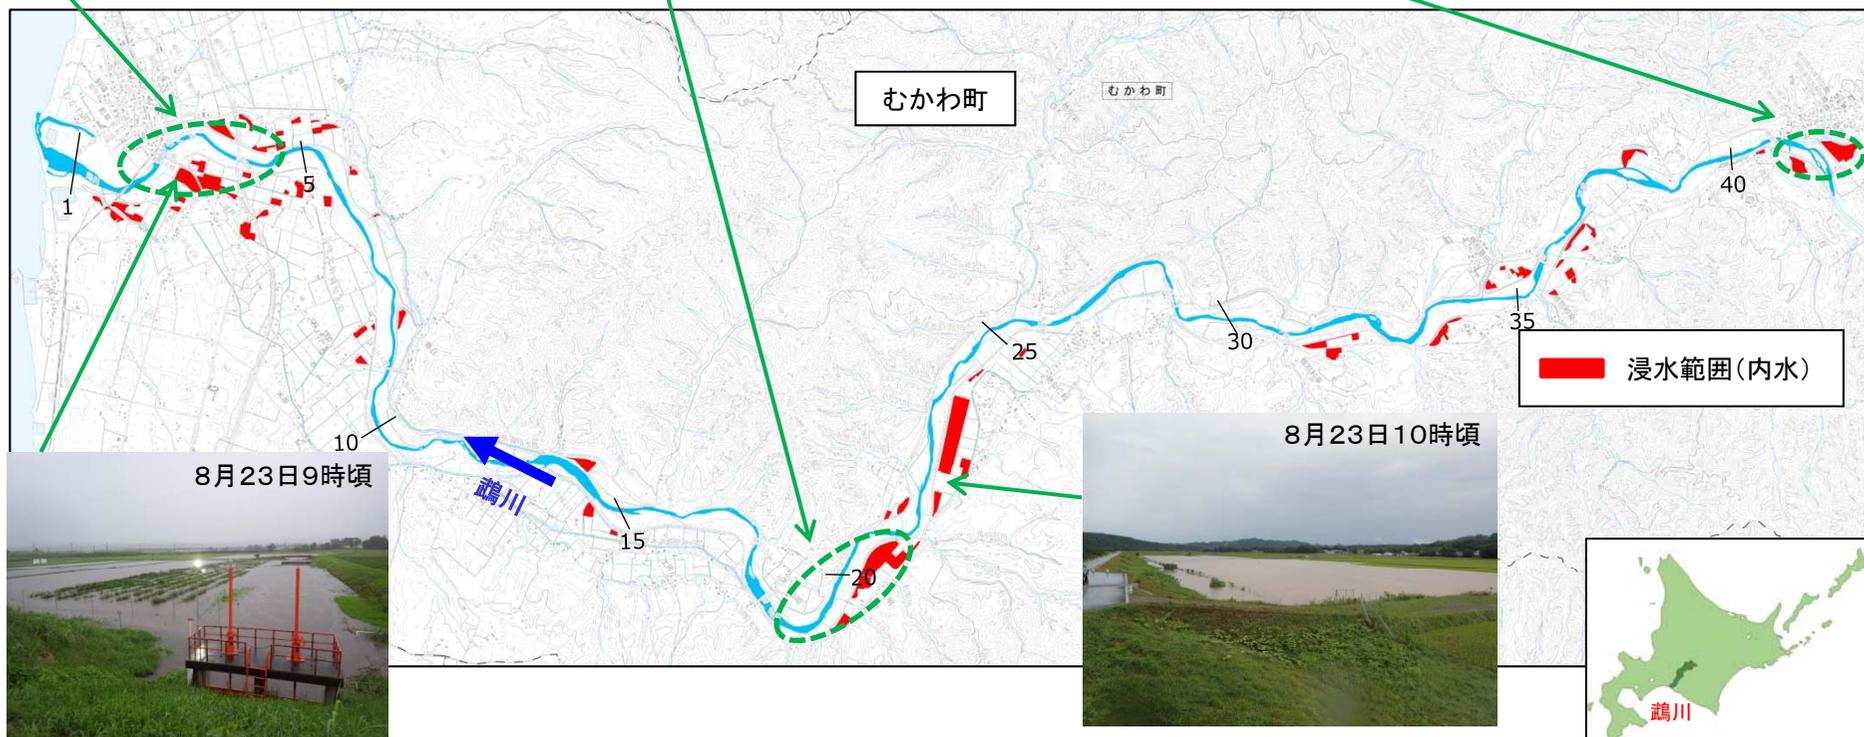
# 鷓川の出水状況・浸水状況

鷓川では、台風9号による大雨の影響により、約170haの内水はん濫が発生しました。

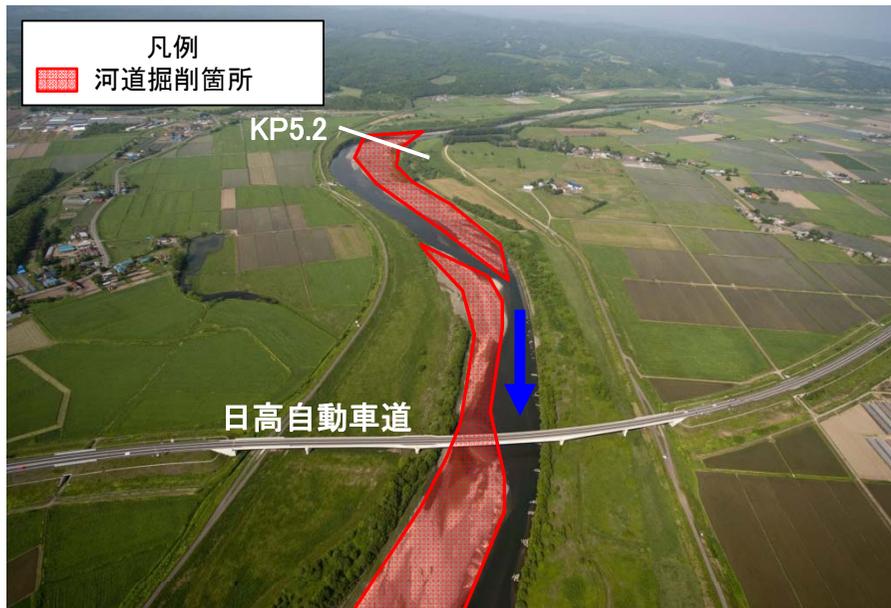
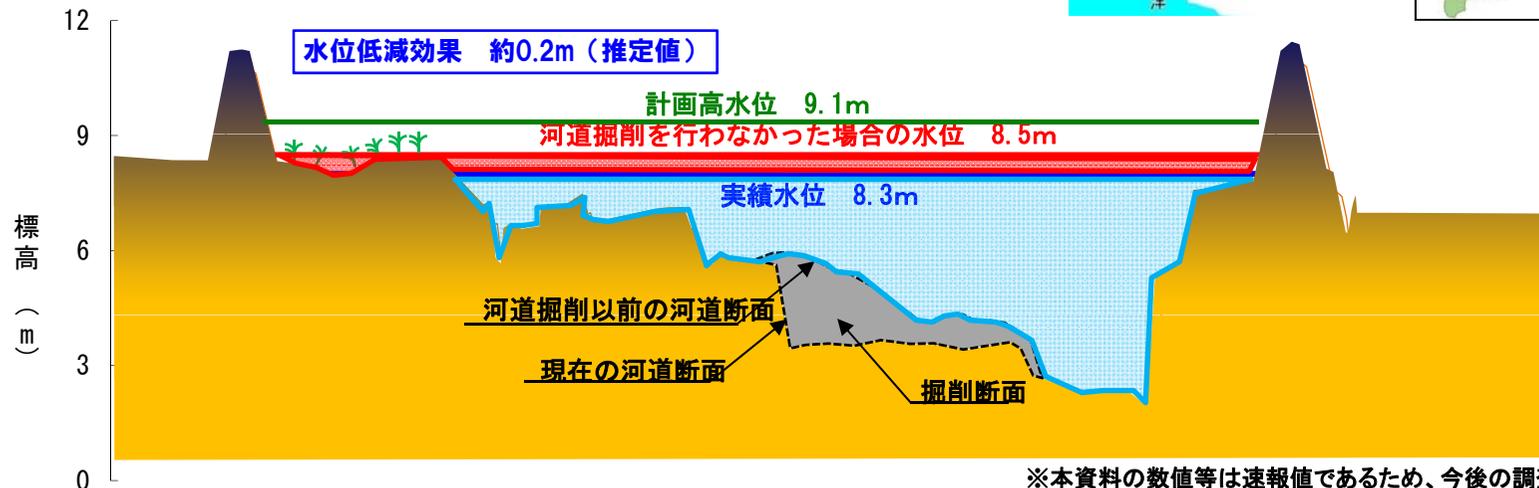
## 掘削による水位低減効果(鷓川 KP5.2)

○鷓川では、河川整備計画策定後(H21.2)、洪水を安全に流下させるため、川の断面をひろげる河道掘削を実施しています。これにより今回の出水では、掘削前の水位に比べ、約0.2mの水位低減効果がありました。

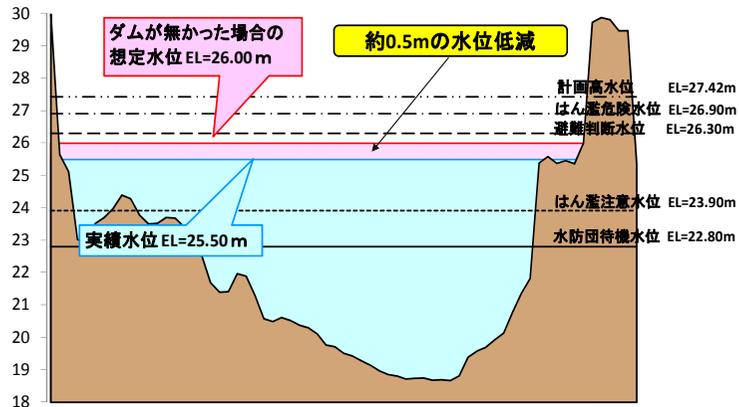
平取水位観測所地点における水位低減効果

- 平成28年8月19日～23日の台風第9号による降雨により、二風谷ダムにおいては、洪水量を超える流入量を観測。
- 二風谷ダムの洪水調節等によって下流河川の水位低減が図られ、下流の平取町(平取水位観測所)では、水位を約0.5m低減させる効果があったものと推測されます。
