## 1 . 流域の概要

## 2. 河床変動の状況

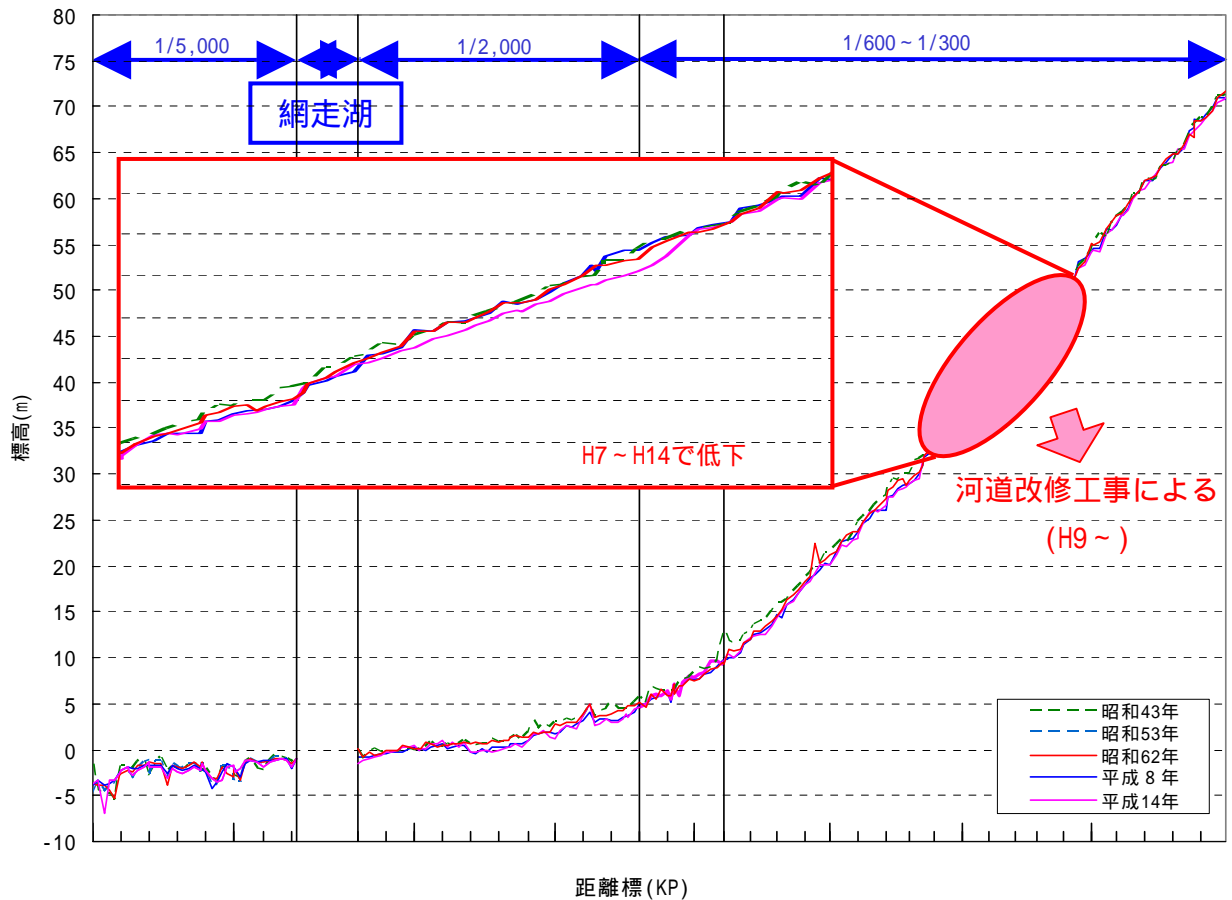
図 2-1 低水路平均河床高縦断図

既往 36 年間(昭和 42 年～平成 14 年)の低水路平均河床高は、経年的に見て、縦断的に顕著な変動は見られず、長期間で見た場合、比較的安定している傾向が見られる。

当河川では、今まで砂利採取目的の掘削は行われていないが、近年まで全川において、低水路掘削や頭首工設置、護岸工事等が実施され、改修直後に河床高が若干低下するものの、その後、それらの箇所において大きな河床高の変動は見られない。

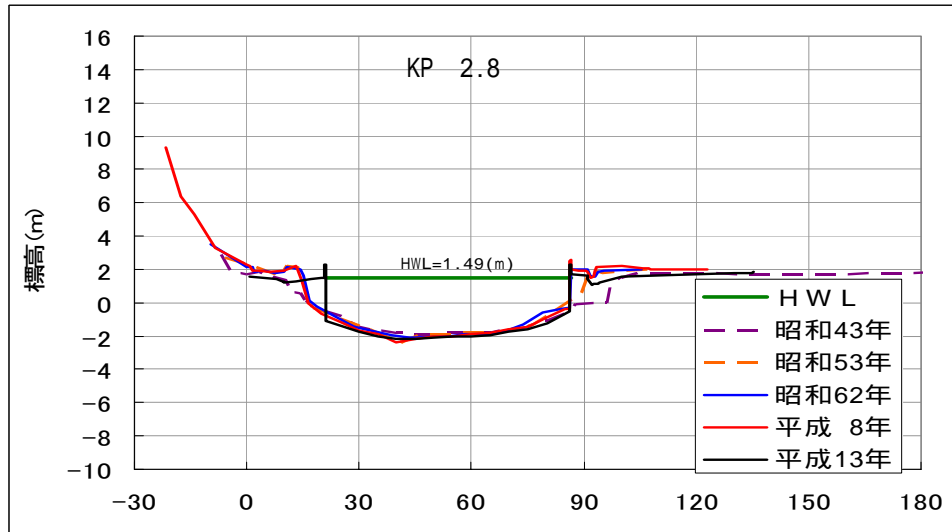
図 2-3 網走川(感潮域 KP2.8) 経年変化横断面図

網走川の感潮区間(河口~KP7.2)では、横断形状の顕著な変化は見られない。また網走湖より上流の下流域や中流域においても、経年的に横断形状の変化が見られるものの、河床高については大きな変化は見られない。さらに、顕著な侵食・堆積の傾向も見られない。

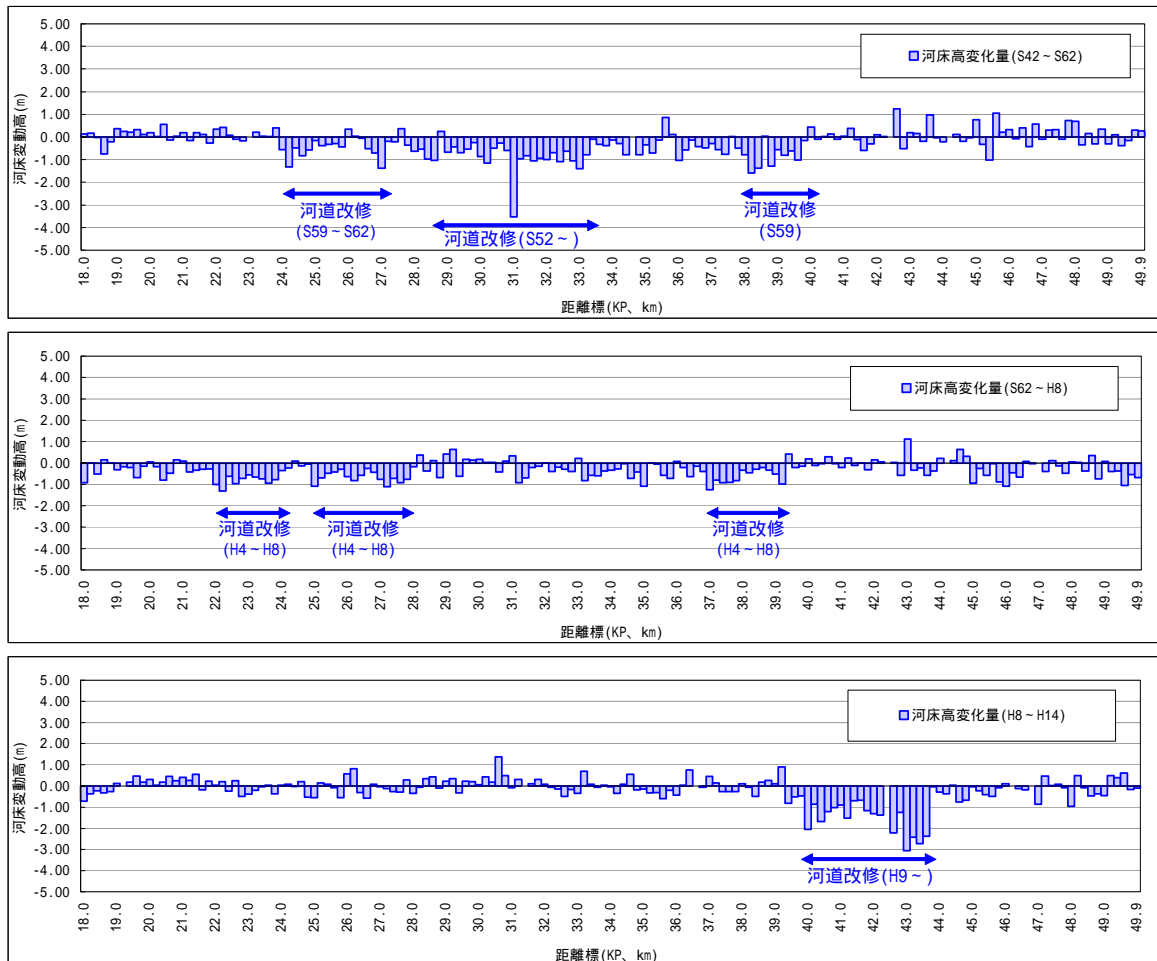
図 2-6 河床変動高経年変化縦断図

全川にわたり、経年的に、大きな侵食・堆積の傾向は見られない。

既往36年間(昭和42年～平成14年)における全川での河床高の変動量は、低水路掘削や頭首工設置、護岸工事等が実施され、改修直後に河床高が若干低下するが、その後、それらの箇所において大きな河床高の変動は見られない。

長期間で見た場合には、変動は少なく、比較的安定している傾向が見られる。

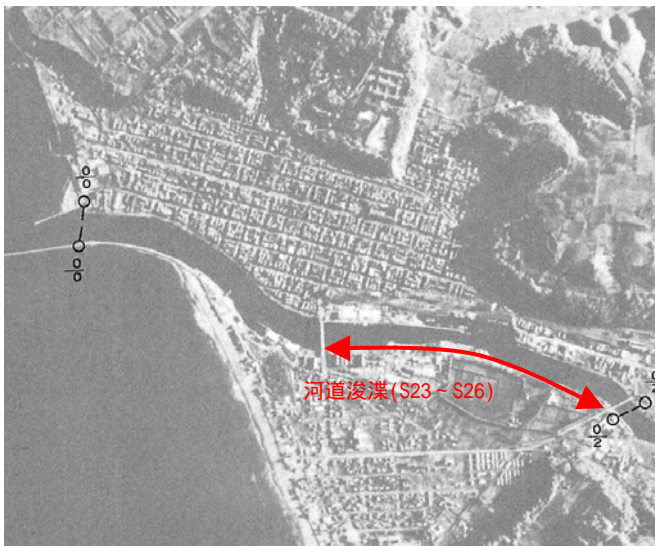
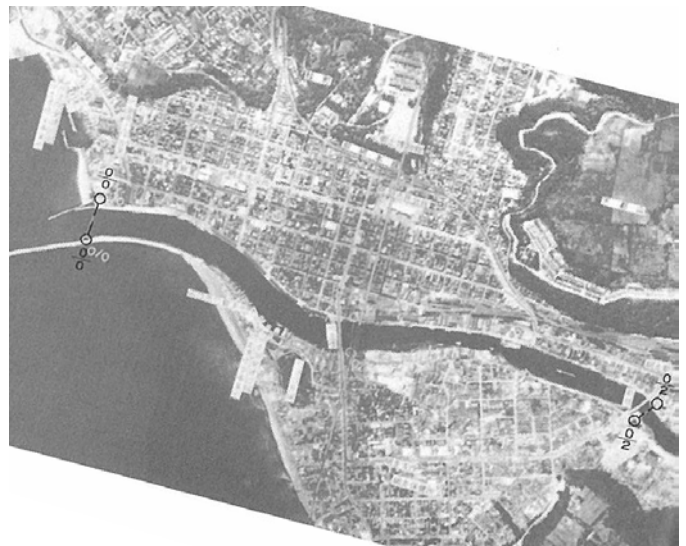
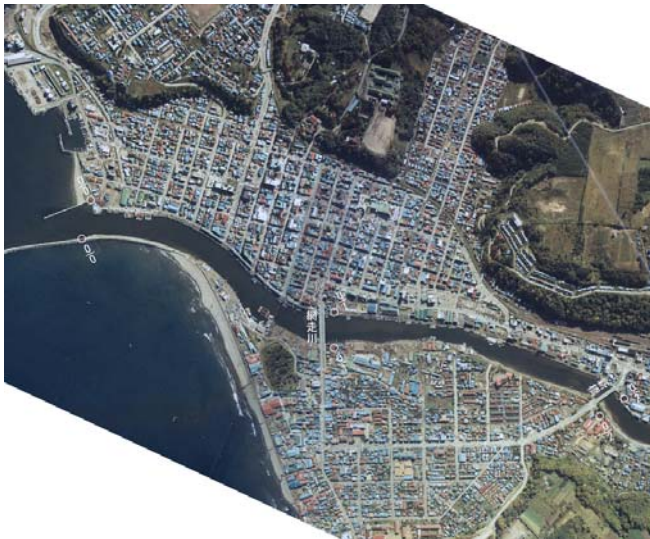
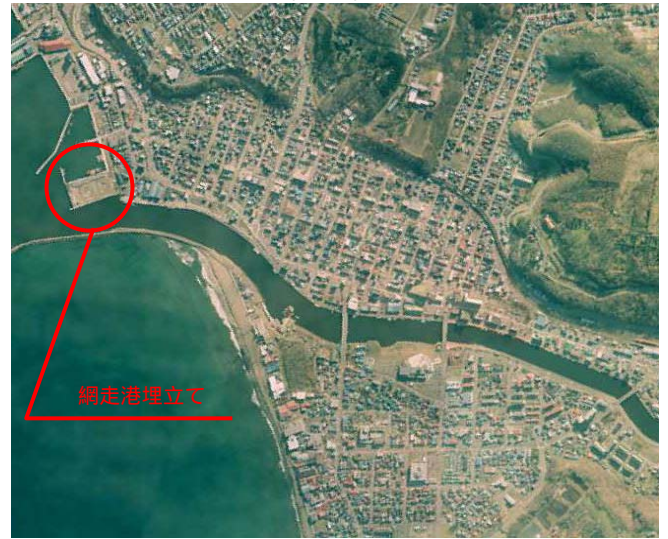
図 3-1 河口部の経年変化状況

港湾施設は昭和42年以前から完成していることから、既往36年間に於いて、汀線に変化は無く、あわせて河口閉塞も発生していない。

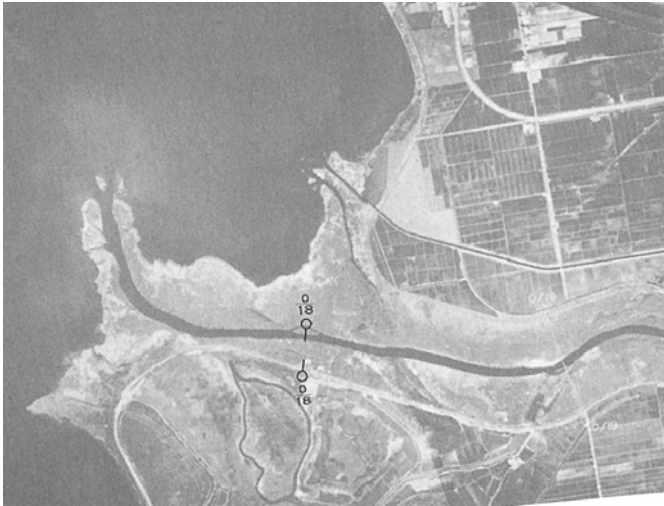
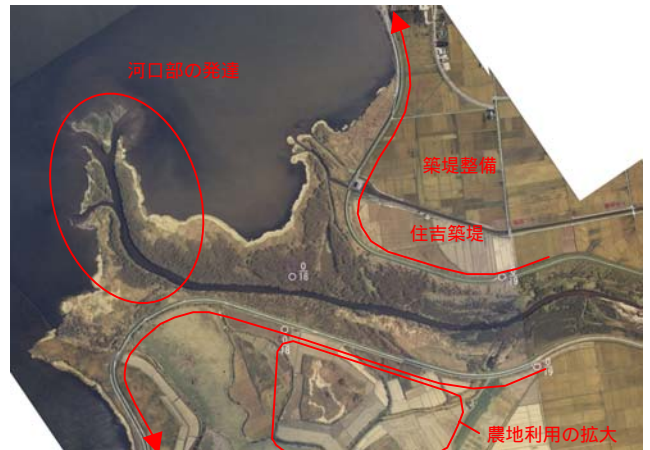
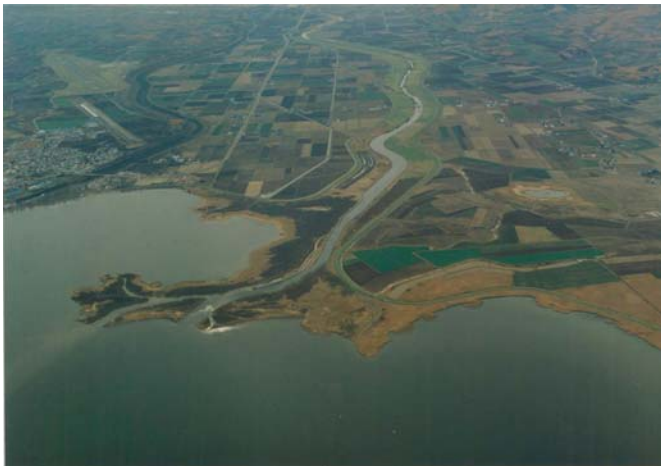
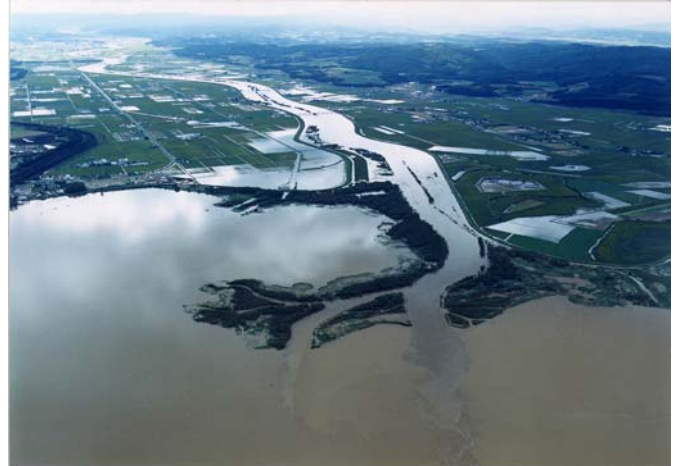
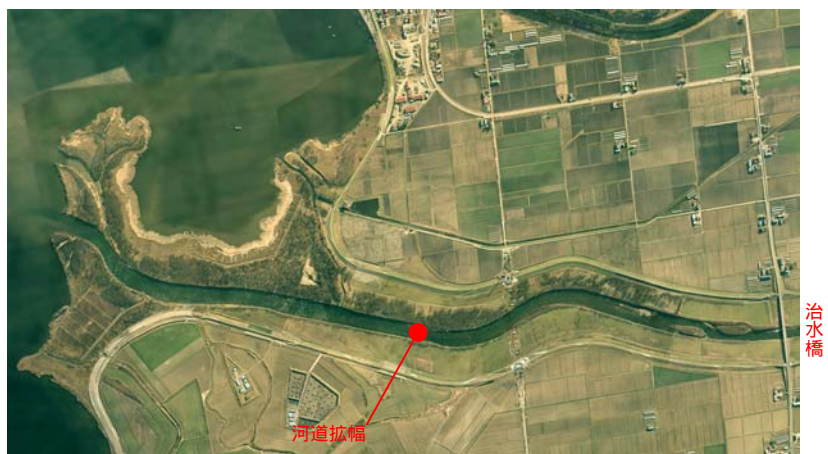
図 3-3 網走湖流入部の経年変化状況

網走湖の流入部においては経年的に土砂の堆積によりデルタの形成が進行し、昭和43年当時から規模が拡大していたが、平成2年度のデルタ左岸側への掘削工事以来、現在に至るまで大きな変化は見られない。
