第19回 湿原再生小委員会

— 幌呂地区湿原再生について —

平成29年12月12日

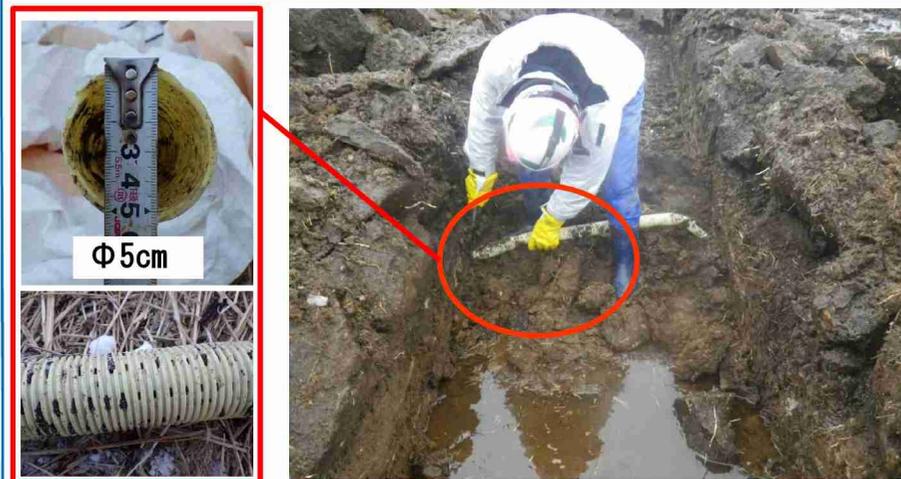
埋設されていた暗渠管

- ・暗渠管の埋設深さを確認するため、地盤切り下げ箇所で1.2mの幅で試掘した結果、暗渠管は地表から0.2m~0.7mの位置にあった。

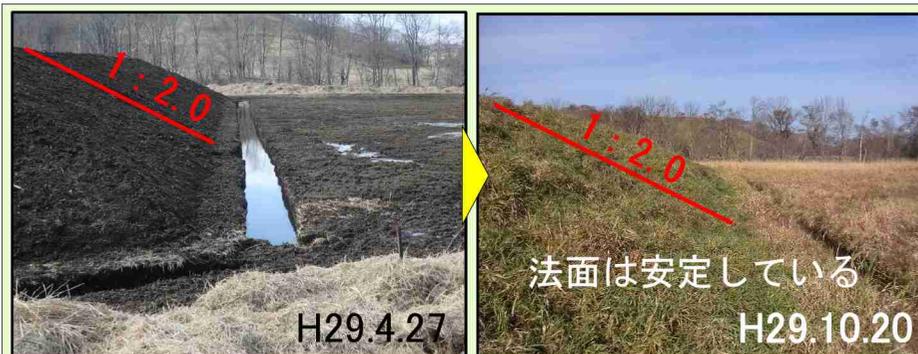
対策後の法面の様子

土砂置場の法面が安定するように、法面勾配 1 : 1 であった箇所を 1 : 2 に緩傾斜化した。

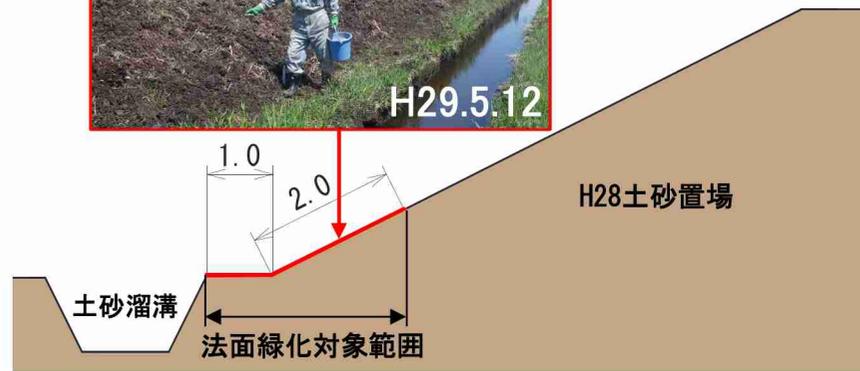
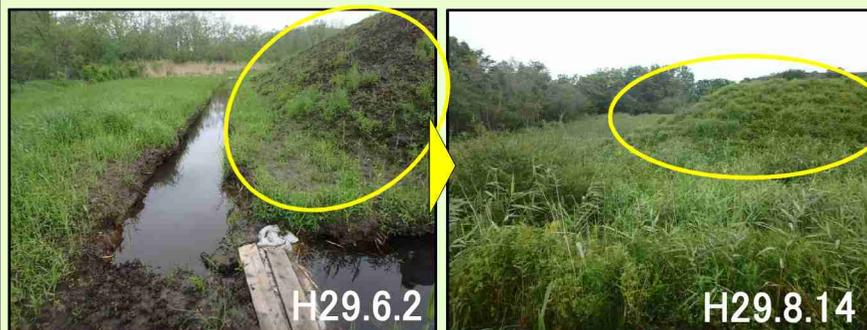
法面緑化後の様子

自然回復による法面植生の活着を基本としたが、回復が遅かった法尻付近について部分的に緑化した。

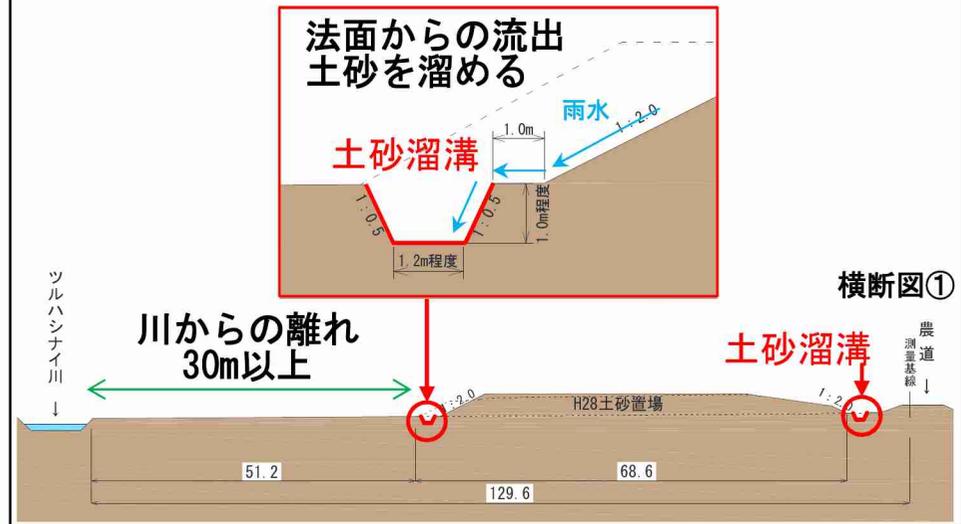
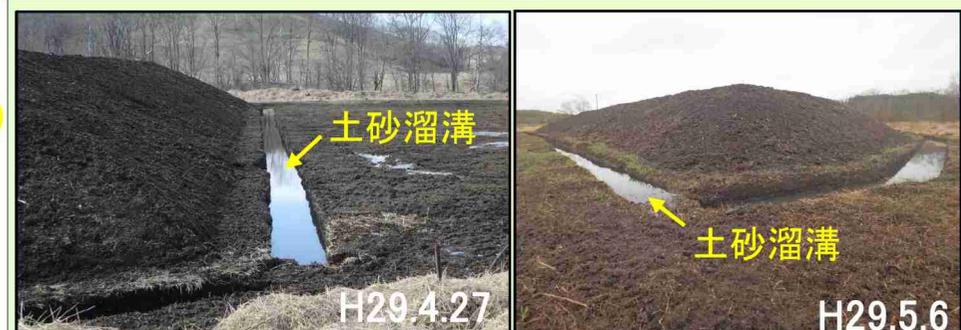
設置した土砂溜溝

融雪や降雨等により法面から土砂が流出してツルハシナイ川へ流入することを防ぐために、置土箇所の周囲に土砂溜溝を設置した。

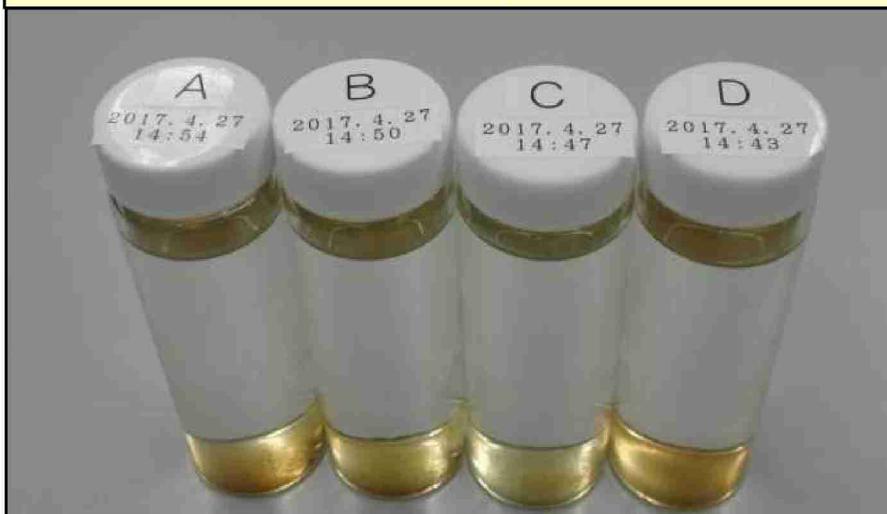
第1回目：4月27日採水サンプル

- ・土砂溜溝にたまっている水の水質について、採水により色(濁り)・臭いを確認した。(実施日:4/27、5/16)
- ・色(濁り)・臭いともに問題なし。

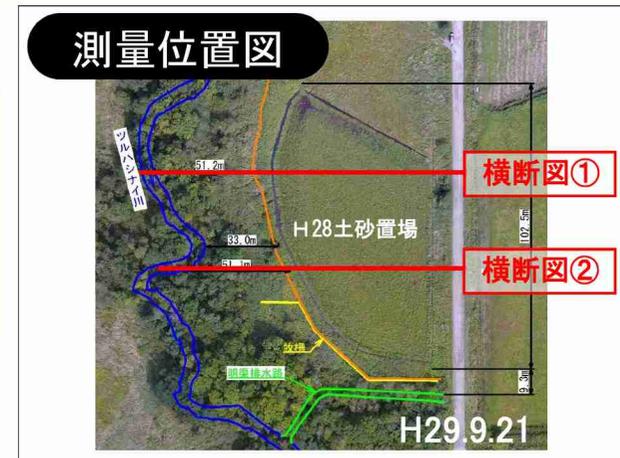
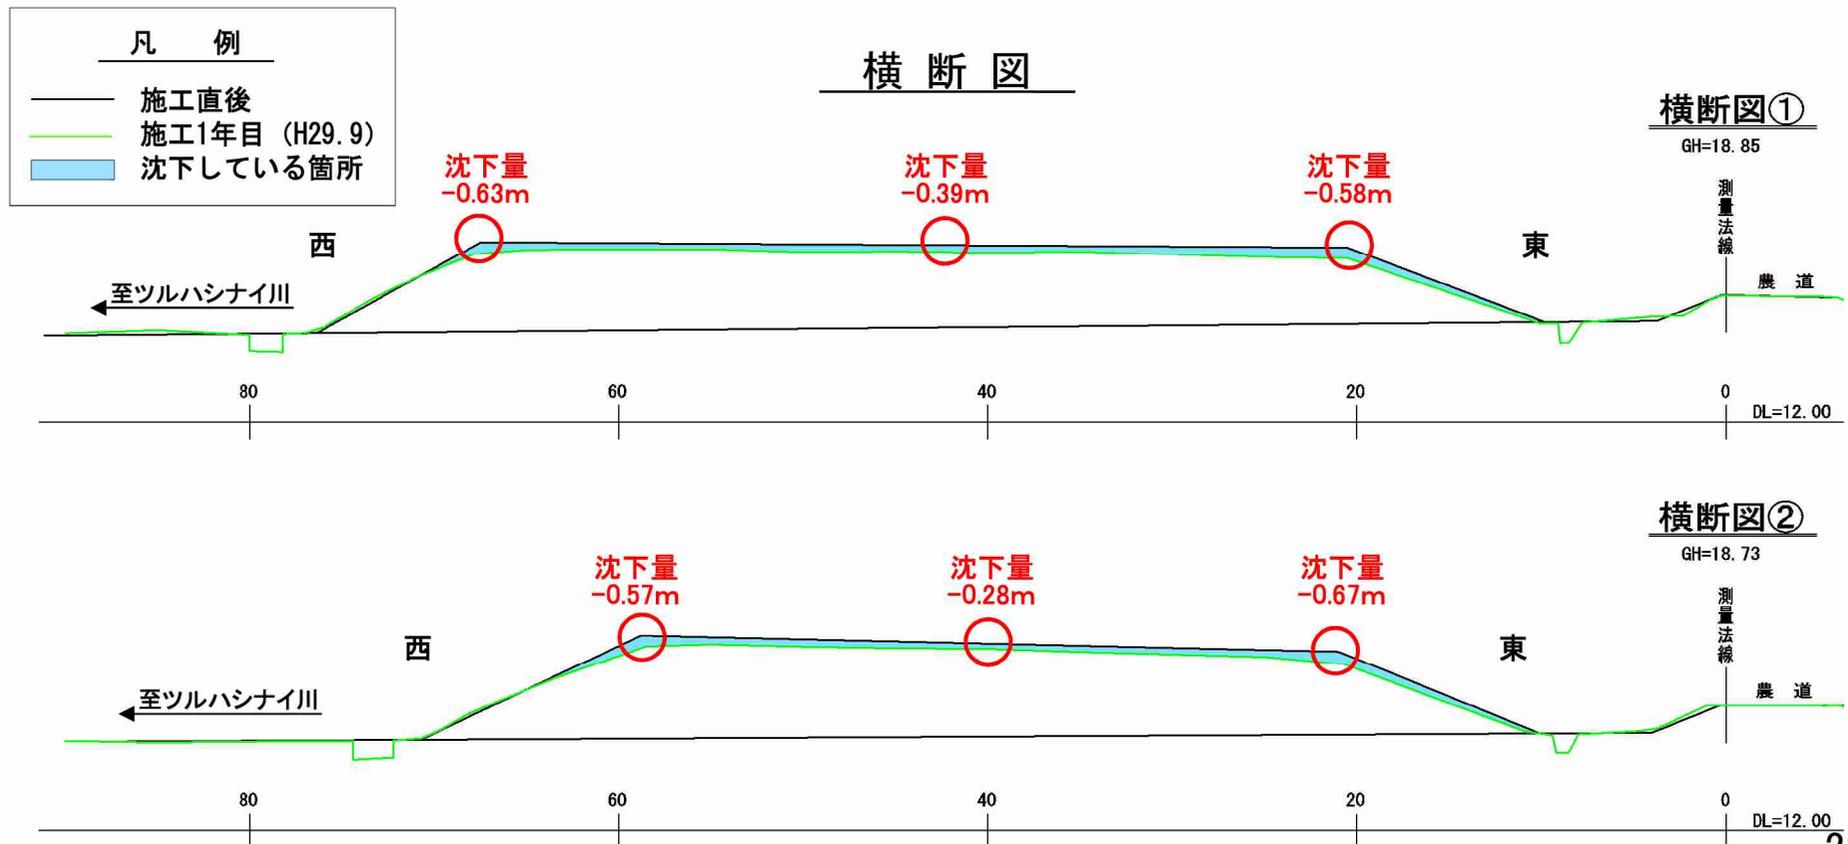
- ・置土の沈下状況を確認するため、H29年9月に測量を実施した。
- ・この結果、盛土の端部で60cm程度、中央部で30cm～40cmの沈下が確認された。

採水、水位観測、盛土沈下量の確認を継続して行う。

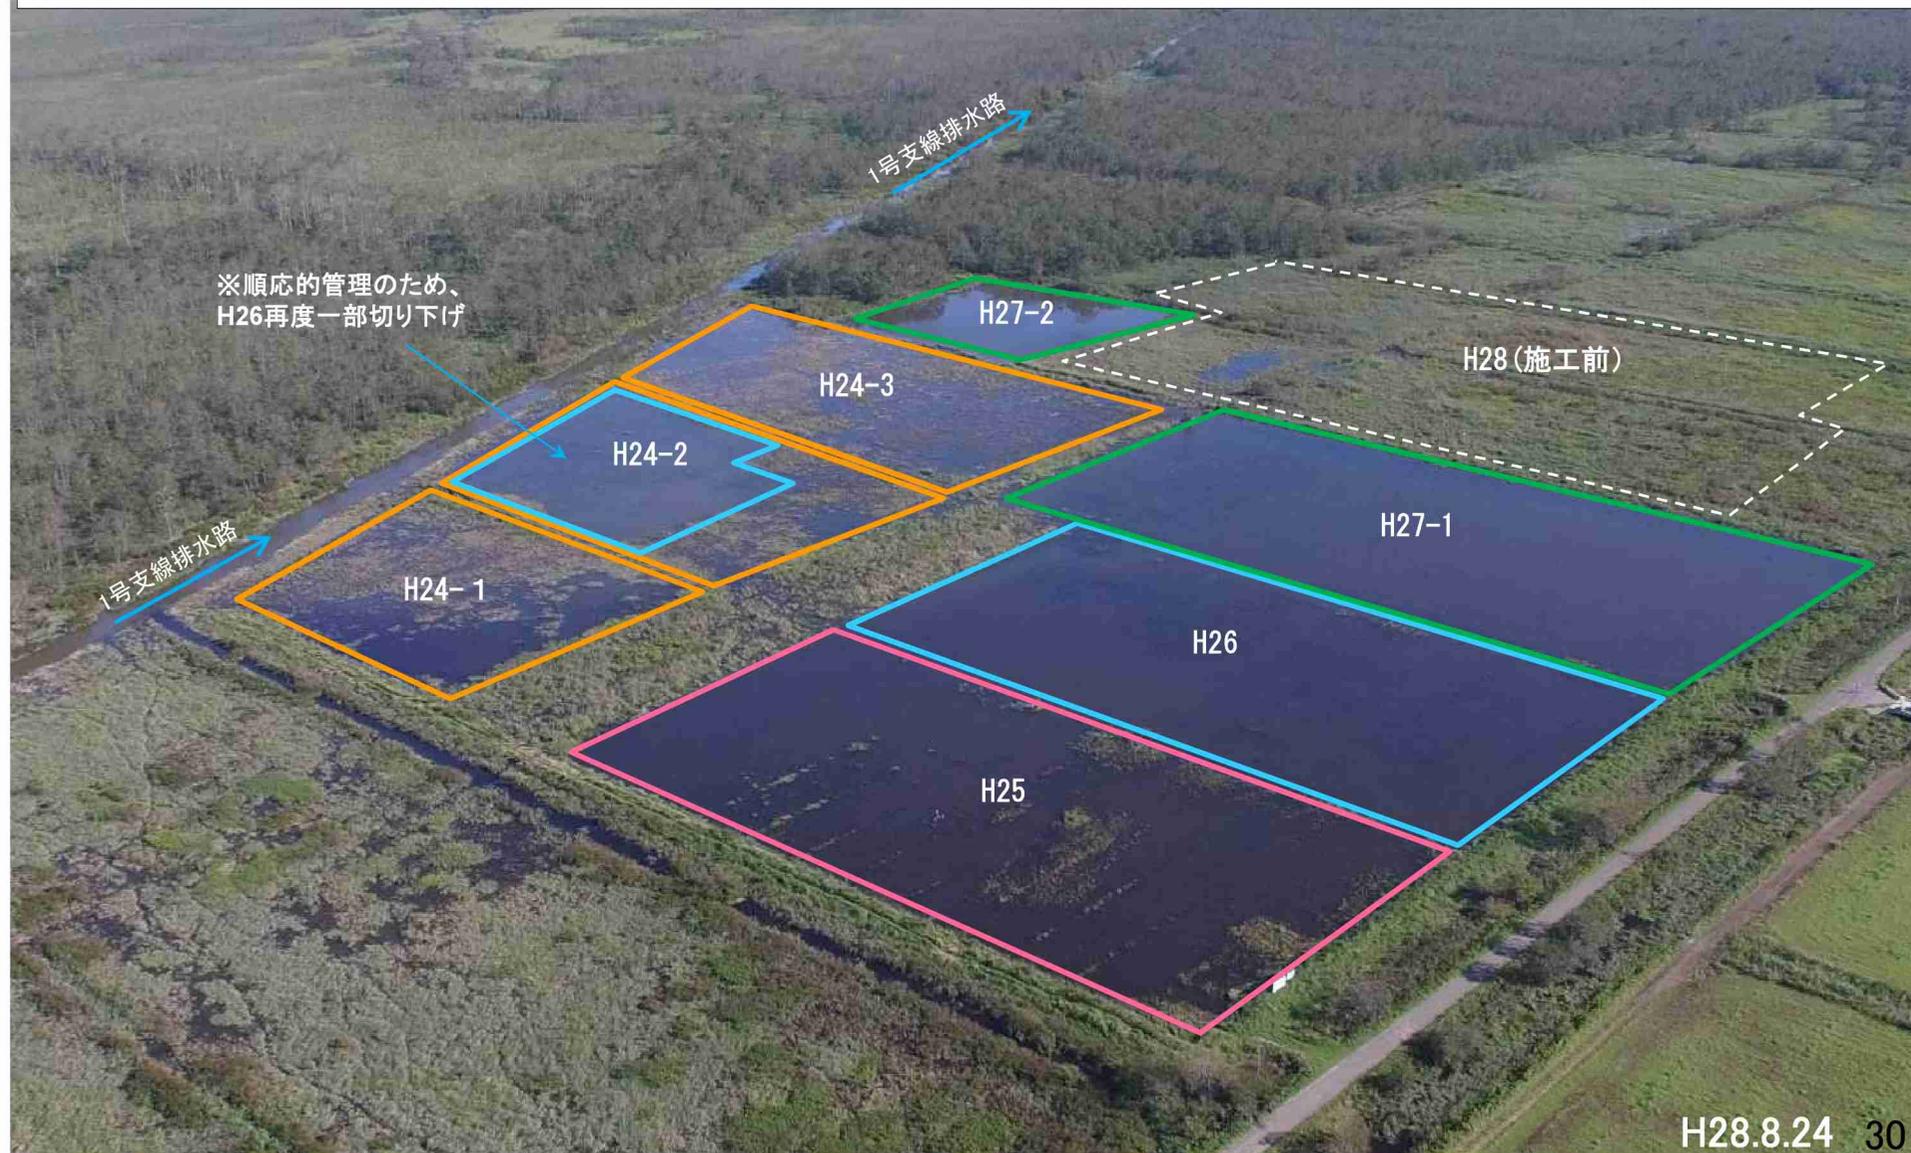
H28. 8出水時の現地の様子

- ◆ 平成28年8月の大雨により、1号支線排水路の水が事業区域に流入し、事業区域が長期間冠水した。

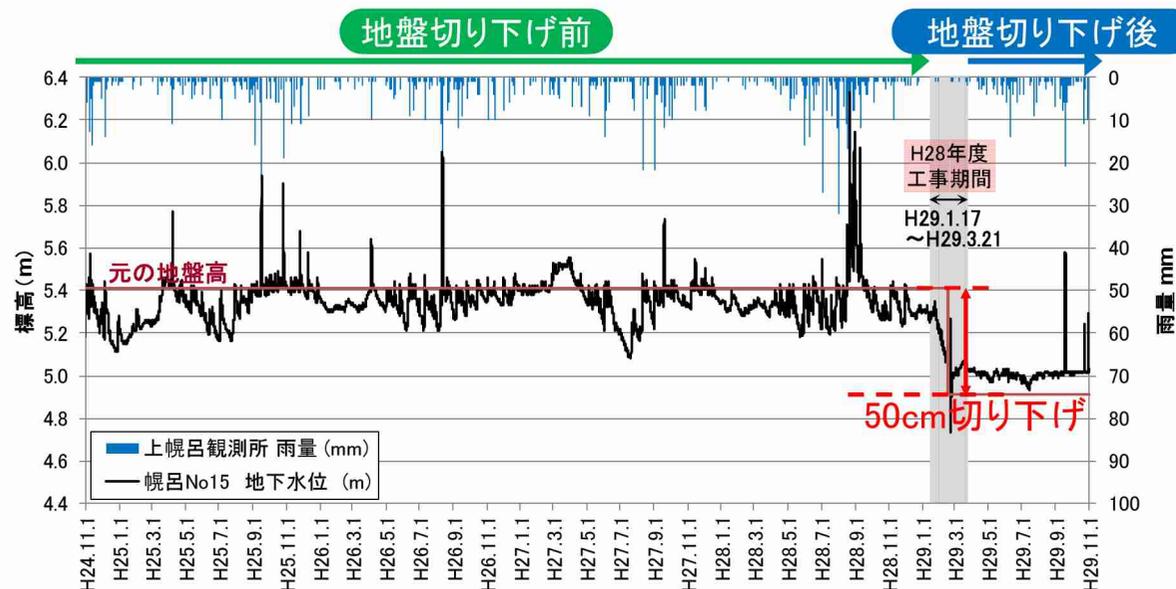
幌呂No.15 (H28区画) ⇒地盤切り下げ後、目標の地盤高+10cmを概ね達成

- ・ 切り下げ前の地下水位は概ね地盤高付近であったが、H28年度地盤切り下げ後、冠水状態となった。

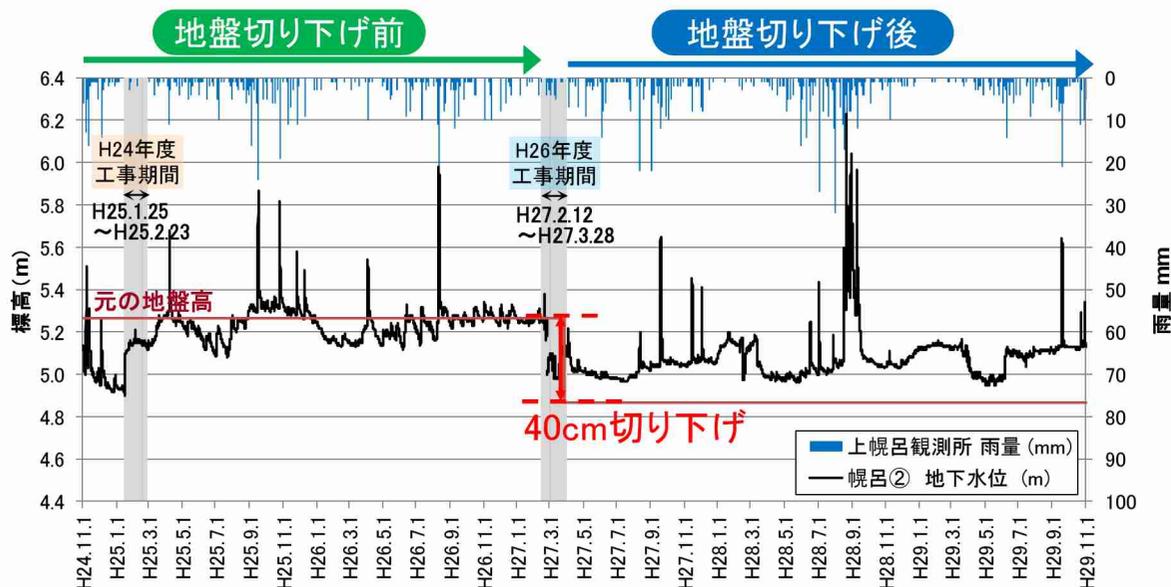
幌呂② (H26区画)

⇒地盤切り下げ後、目標の地盤高+10cmを概ね達成

- ・切り下げ前の地下水位は概ね地盤高付近であったが、H26年度地盤切り下げ後、冠水状態となった。

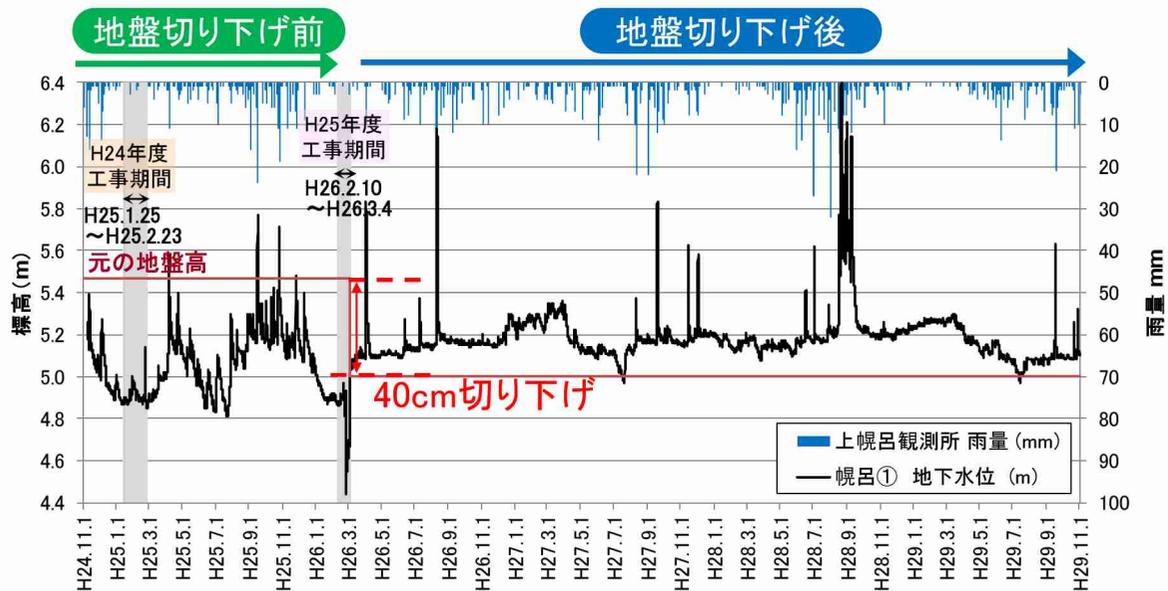
幌呂① (H25区画)

⇒地盤切り下げ後、目標の地盤高+10cmを概ね達成

- ・ 切り下げ前の地下水位は地盤高より低かったが、H25年度地盤切り下げ後、ほぼ冠水状態となった。

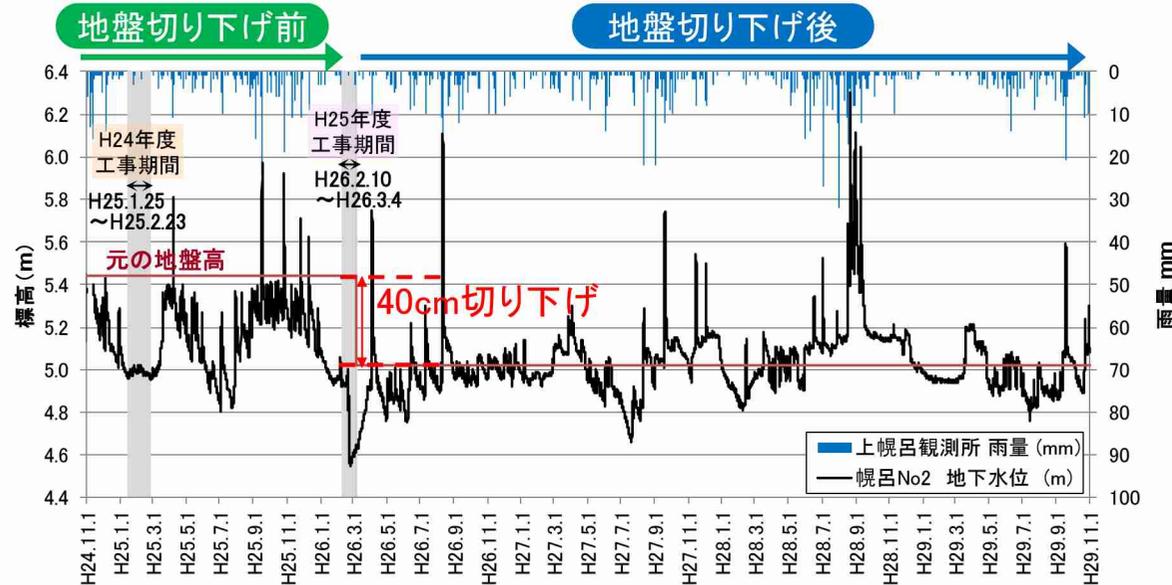
幌呂No.2 (H25区画)

⇒地盤切り下げ後、地下水位は地盤付近。冠水頻度が上がった。

- ・ 切り下げ前の地下水位は地盤高より低かったが、切り下げ後は地下水位が地盤高に近い位置で変動するようになった。

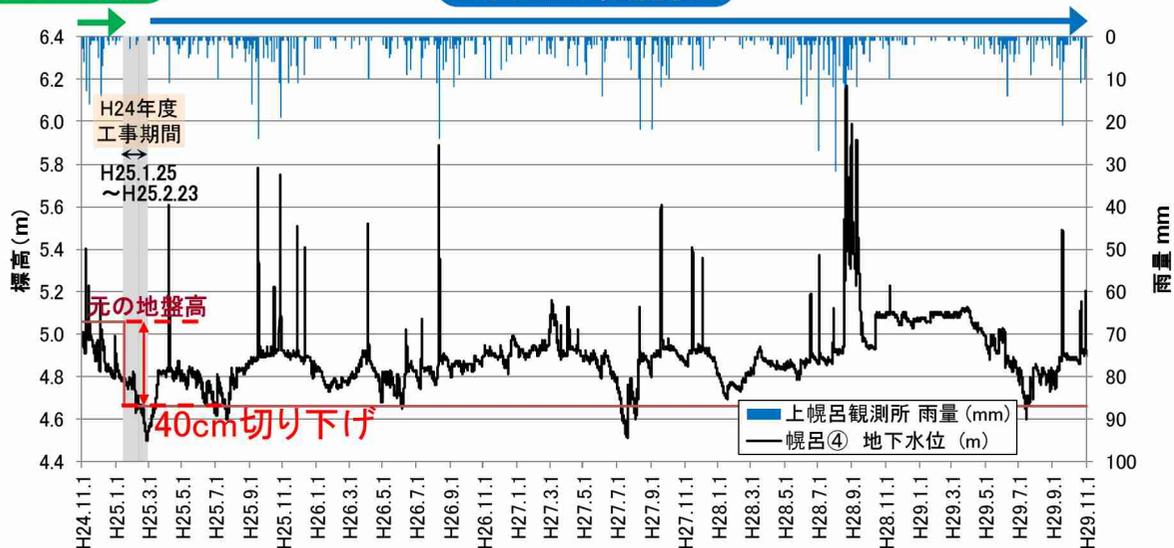
幌呂④ (H24区画)

⇒地盤切り下げ後、目標の地盤高+10cmを概ね達成

- ・ 切り下げ前の地下水位は地盤高より低かったが、切り下げ後は、ほぼ冠水した状態となった。
