第20回 湿原再生小委員会

－ 幌呂地区湿原再生について －

平成30年6月15日

2. 平成28年度工事の土砂置場の現況について

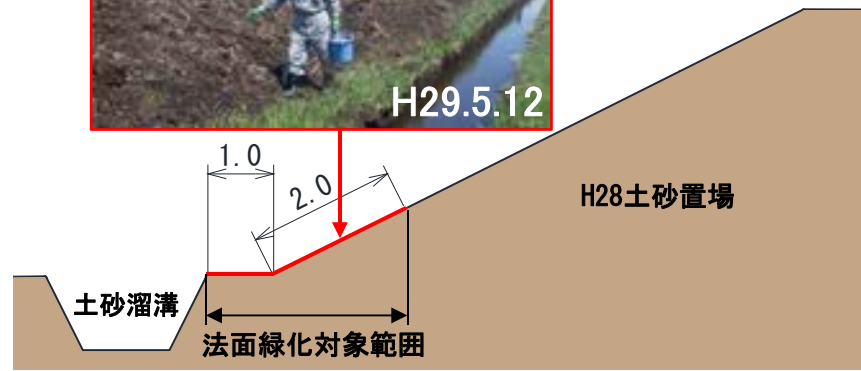
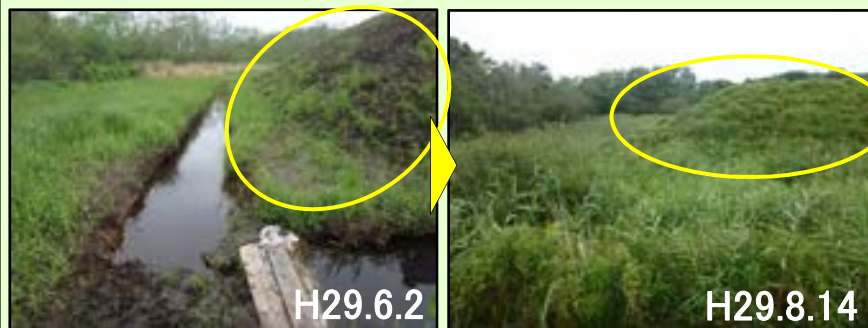
法面緑化後の様子

自然回復による法面植生の活着を基本としたが、回復が遅かった法尻付近について部分的に緑化した。

対策②法面緑化 (H29.5実施) ～土砂流出対策～

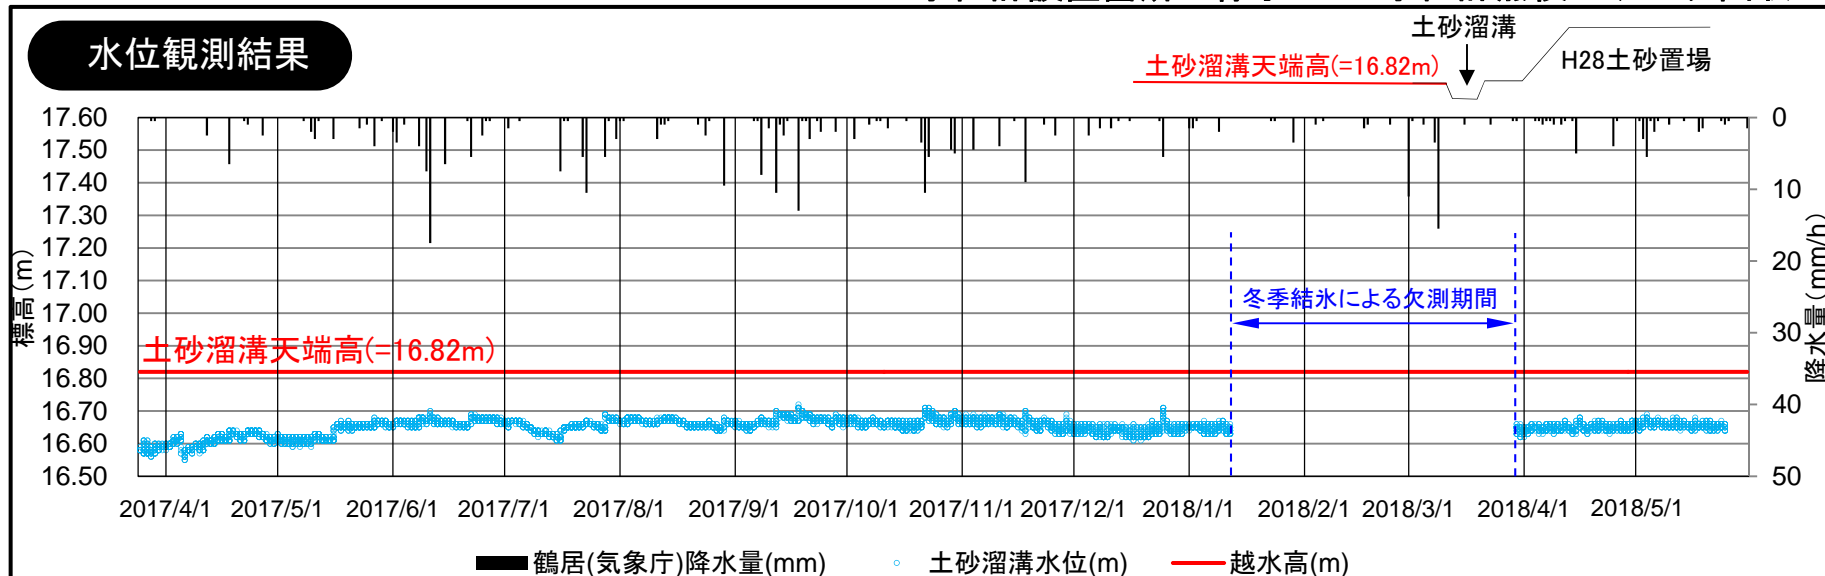
水位観測結果

- 土砂溜溝に水位計を設置し、水位変動を継続把握した。
- 土砂溜溝の水位は天端高を下回ることから、降雨時に土砂置場側から流入した水は土砂溜溝の中に収まっている。
- このことから、土砂置場からツルハシナイ川への流入は生じていないものと考えられる。

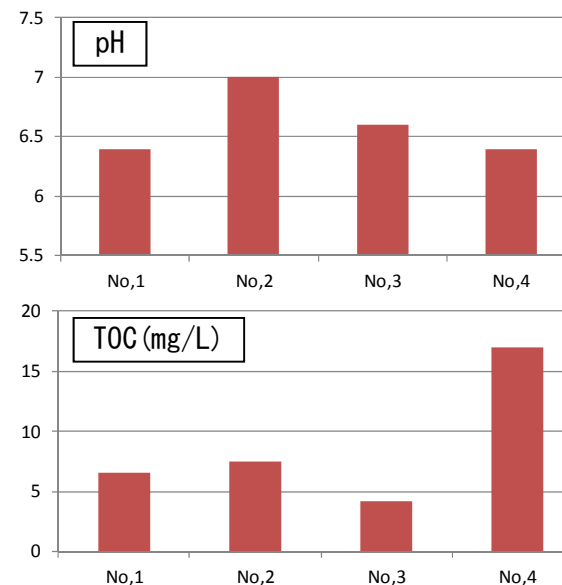
図1 水質分析結果

- pHは6~7程度と、ほぼ中性であった(図1)。
- TOC(全有機態炭素)はNo. 4が比較的高い値を示した(図1)。
- キーダイアグラムのプロットから、一般的な浅層地下水の水質を示した(図2)。

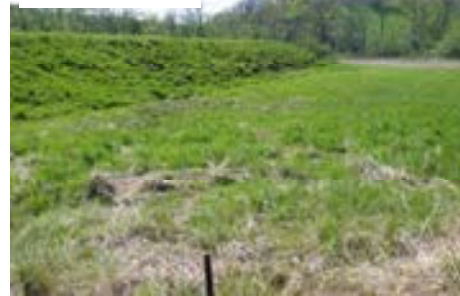
①北側法面

【盛 土】：法面は植生に覆われている。一部に裸地や植生密度の低い場所も見られるが、盛土形状に大きな変化はみられず安定している。

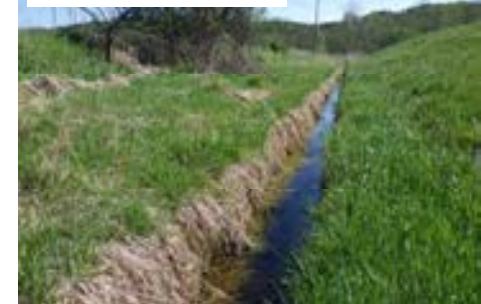
②道路側土砂溜溝

【土砂溜溝】：土砂で埋没することなく、正常に機能している。

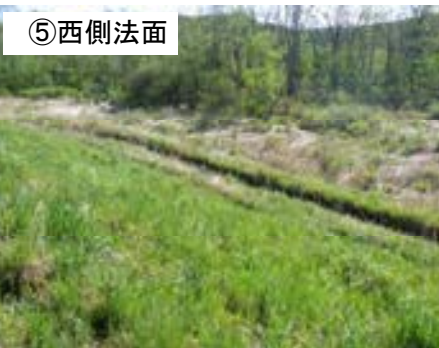
⑤西側法面

【盛 土】：法面は植生に覆われている。一部に裸地や植生密度の低い場所も見られるが、盛土形状に大きな変化はみられず安定している。
