# 第21回 湿原再生小委員会

－ 幌呂地区湿原再生について －

平成30年12月4日

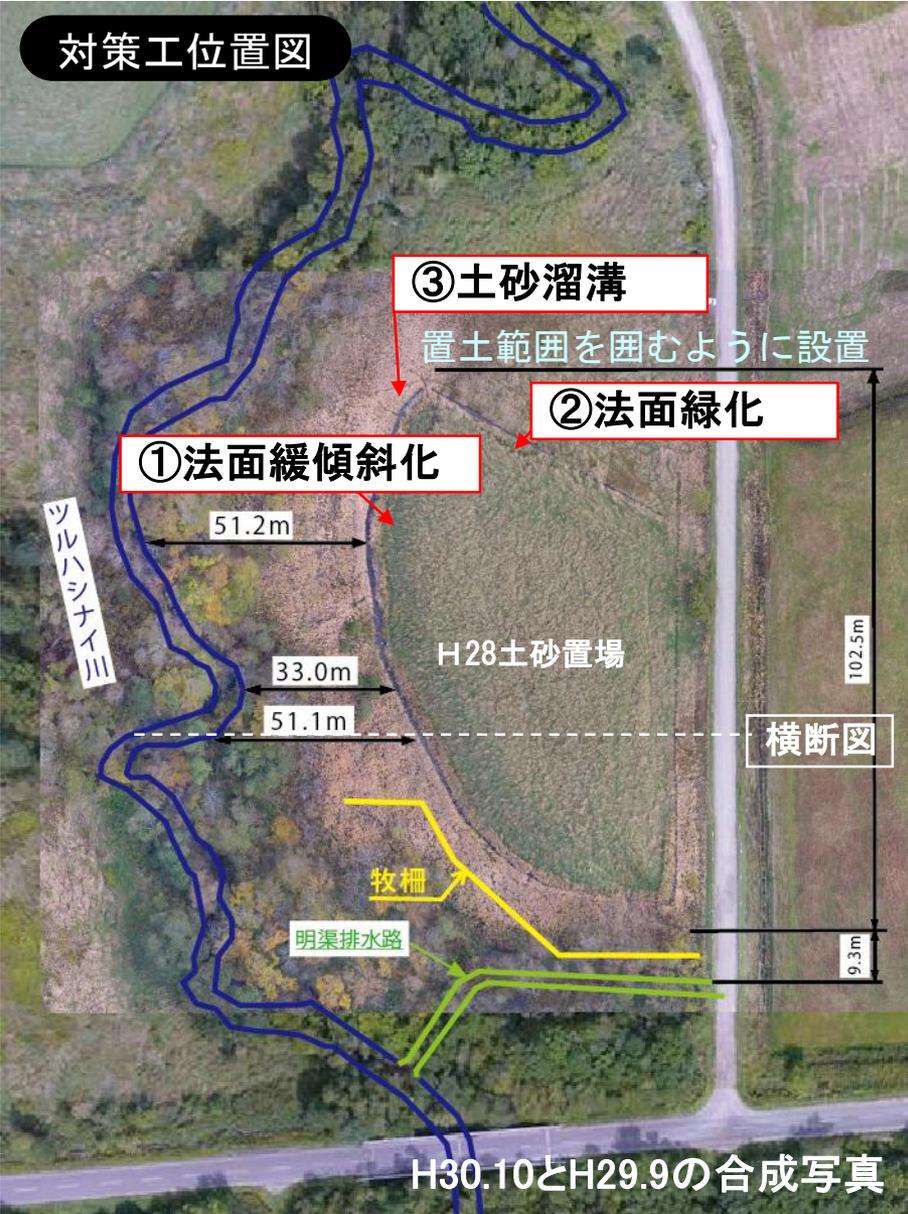
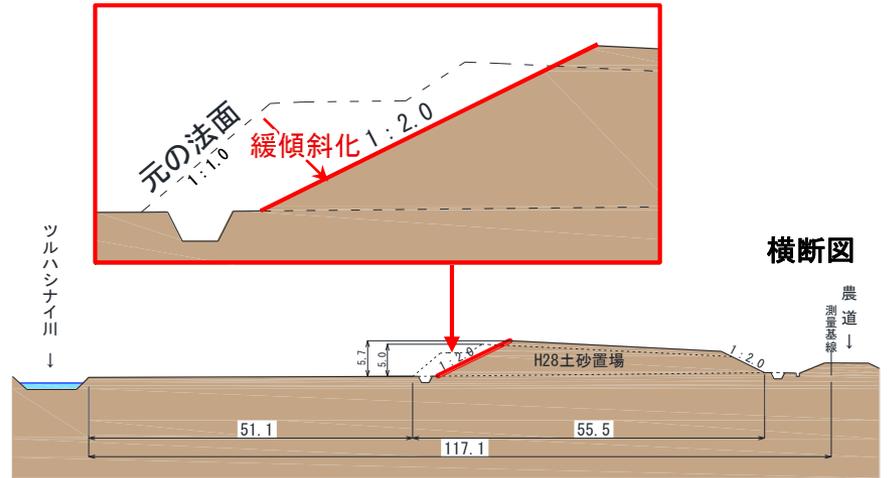
## 対策①法面緩傾斜化 (H29.3実施) ~法面安定化対策~

- 土砂置場の法面が安定するように、法面勾配 1 : 1 であった箇所を 1 : 2 に緩傾斜化した。

法面は安定している

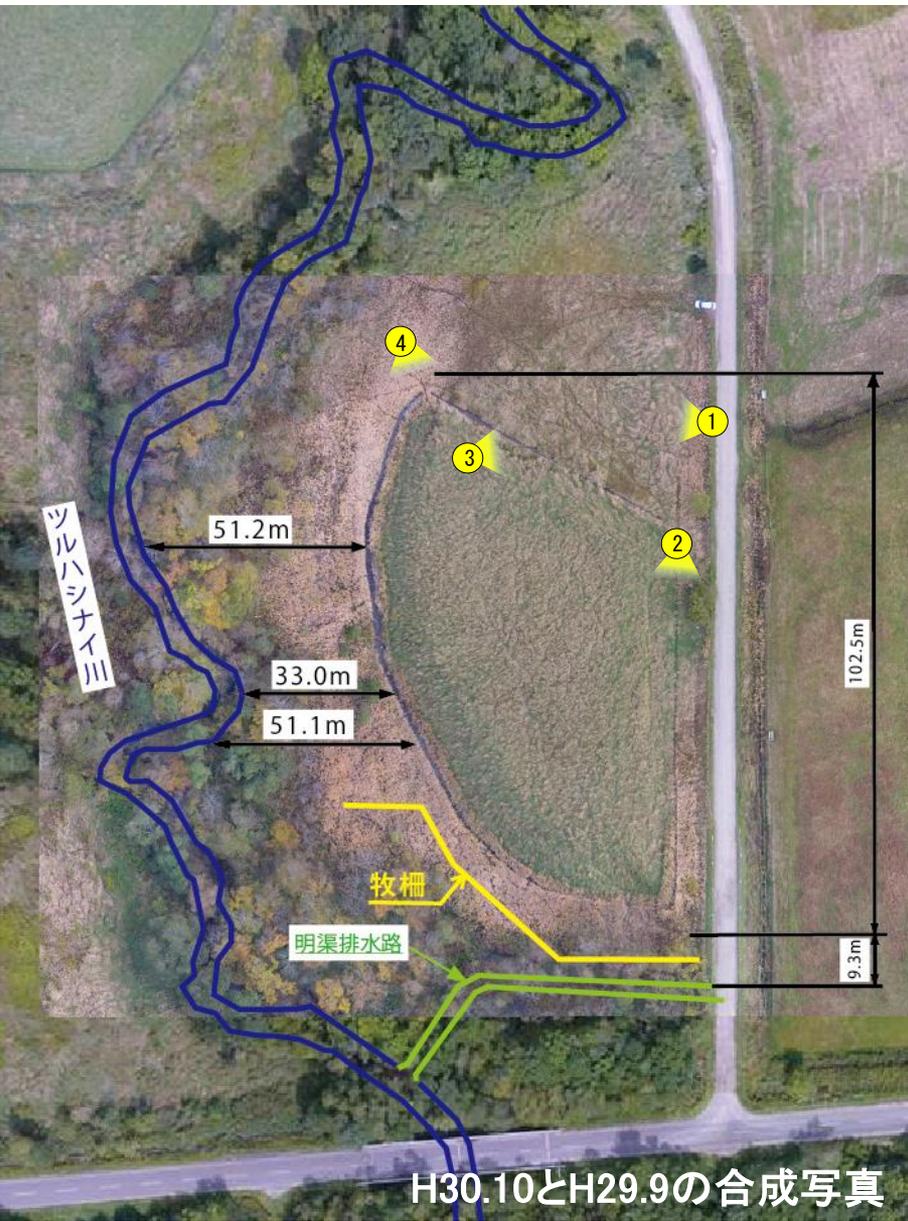
**【盛土】**：法面は植生に覆われている。一部に裸地や植生密度の低い場所も見られるが、盛土形状に大きな変化はみられず安定している。

**【土砂溜溝】**：土砂で埋没することなく、正常に機能している。

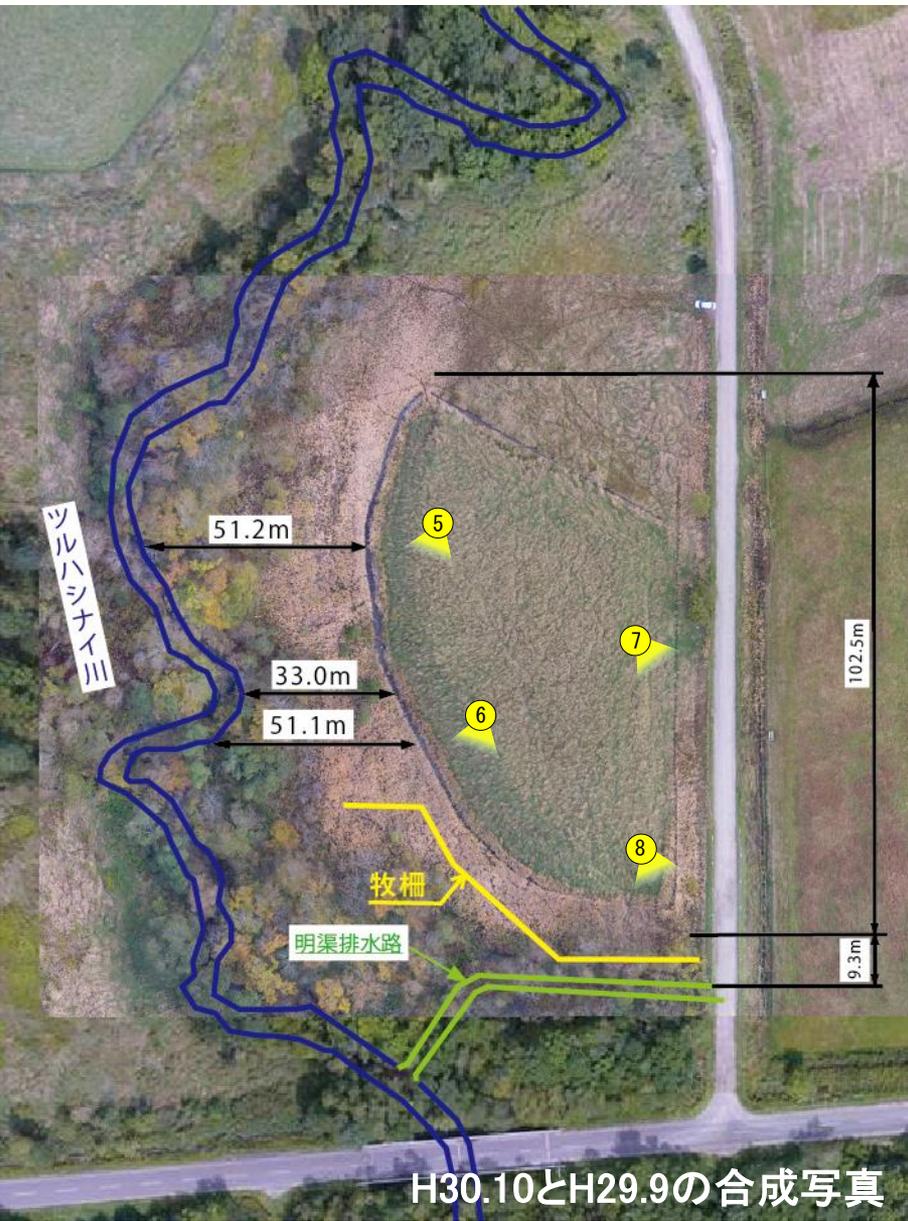
**【盛土】**：法面は植生に覆われている。一部に裸地や植生密度の低い場所も見られるが、盛土形状に大きな変化はみられず安定している。

**【土砂溜溝】**：土砂で埋没することなく、正常に機能している。

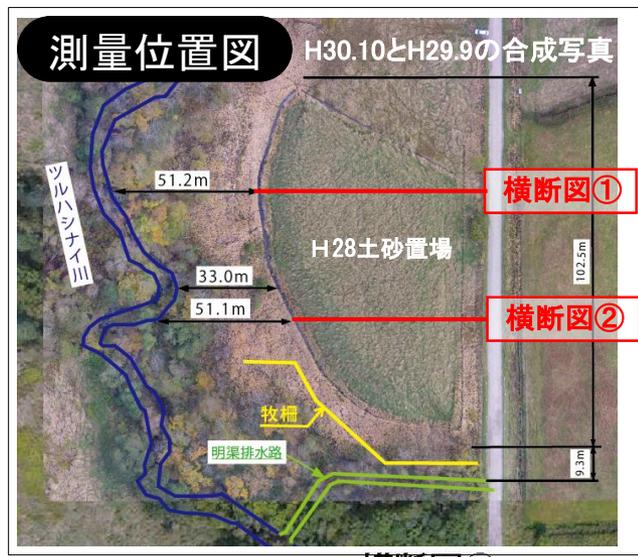
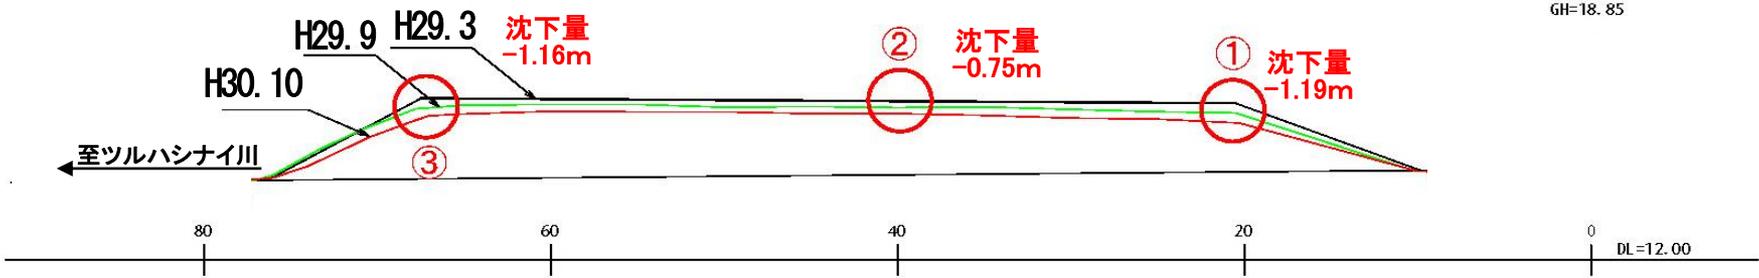
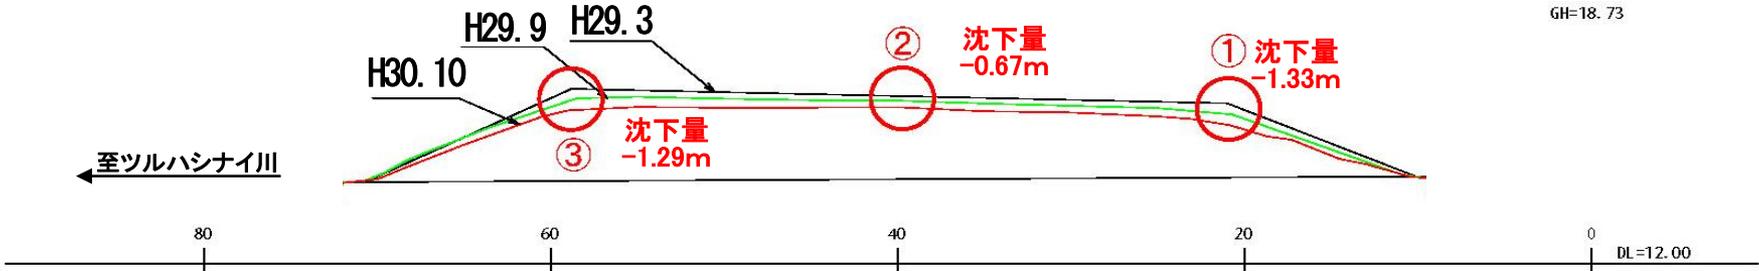
<< 土砂置場の盛土沈下量について >>  
 ・置土の沈下状況を確認するため、H30年10月に測量を実施した。  
 ・この結果、施工直後と比較すると盛土の端部で1.3m程度、中央部で0.7m~0.8mの沈下が確認された。

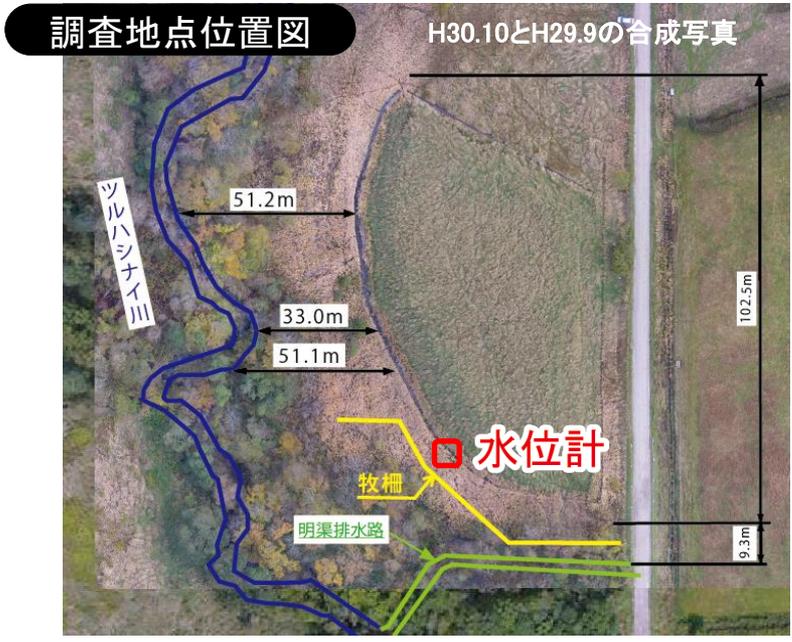
水位計設置箇所の様子

- ・土砂溜溝に水位計を設置し、土砂溜溝から水があふれツルハシナイ川に流出していないか確認した。
- ・水位が土砂溜溝の天端高さを上回ることにはなかった。

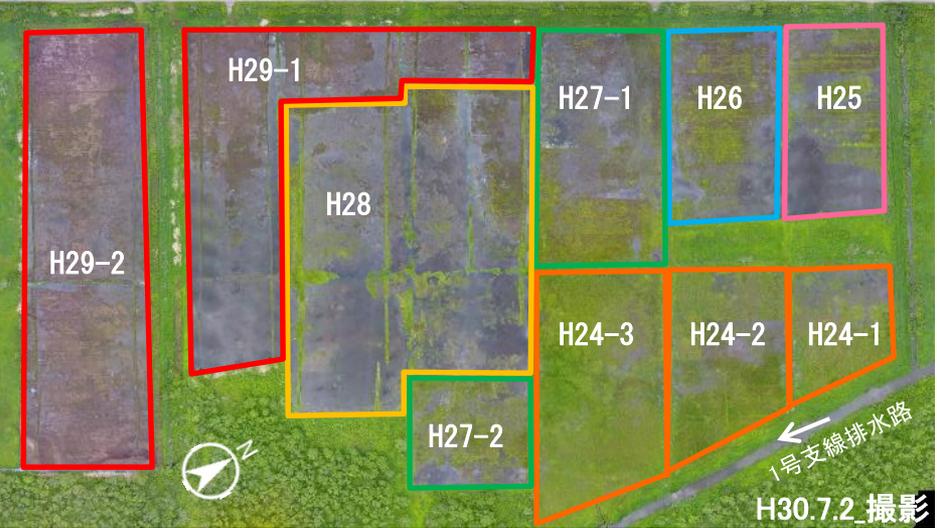
**H24区画**

- ◆ 主な植生はクサヨシ群落となっている。
- ◆ ヌマドジョウツナギ(環境省RL絶滅危惧Ⅱ類)の群生がみられた。

⇒ クサヨシ群落が目立つようになってきたので、今後の継続観察が必要である。

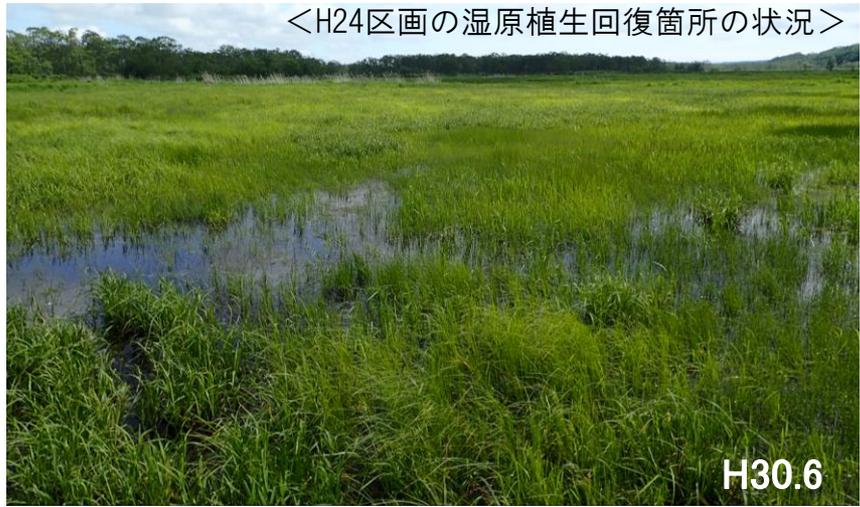
過湿地にイヌマドジョウツナギ, ツルアブラガヤが広がっている

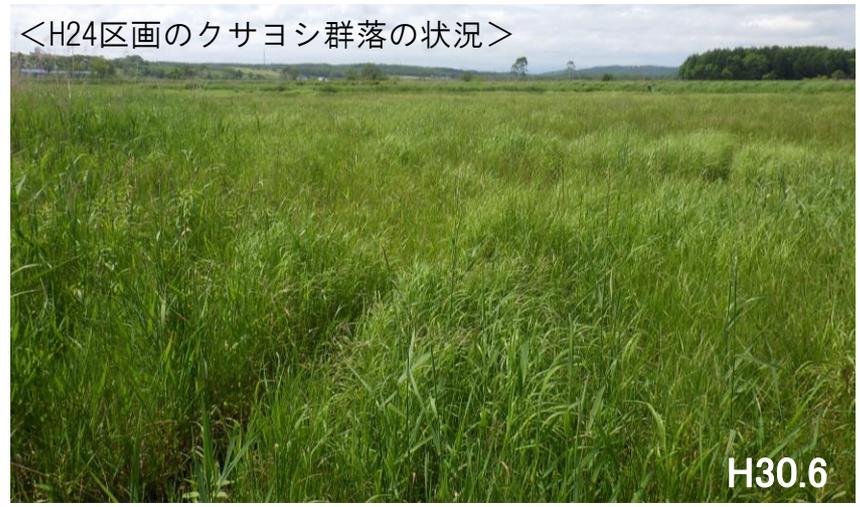
クサヨシ群落の一部にイ、ツルアブラガヤなどの湿生植物の生育が見られる。

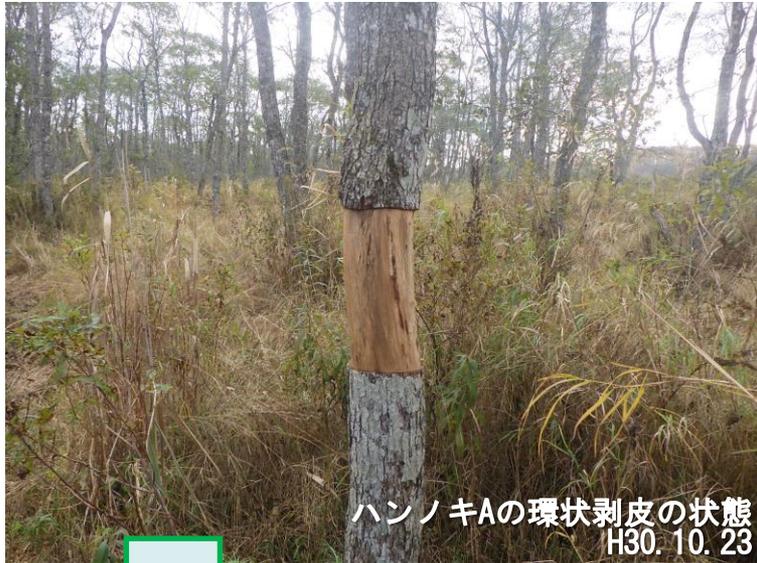
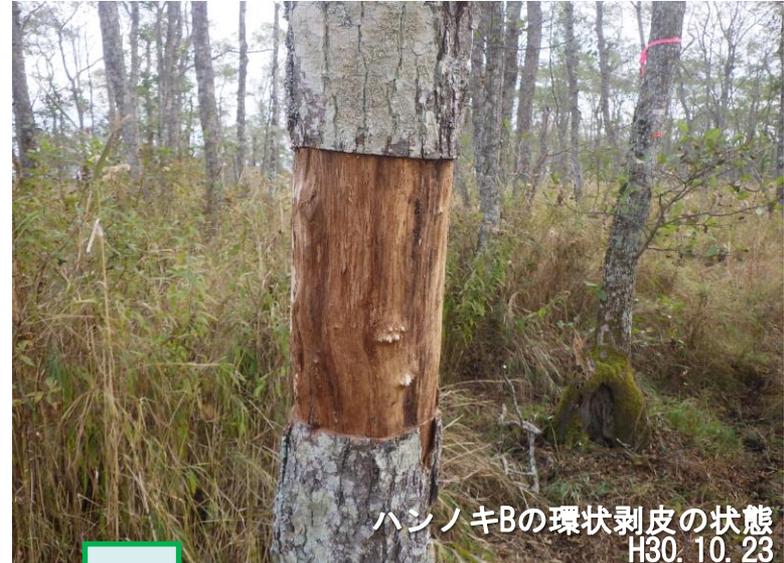
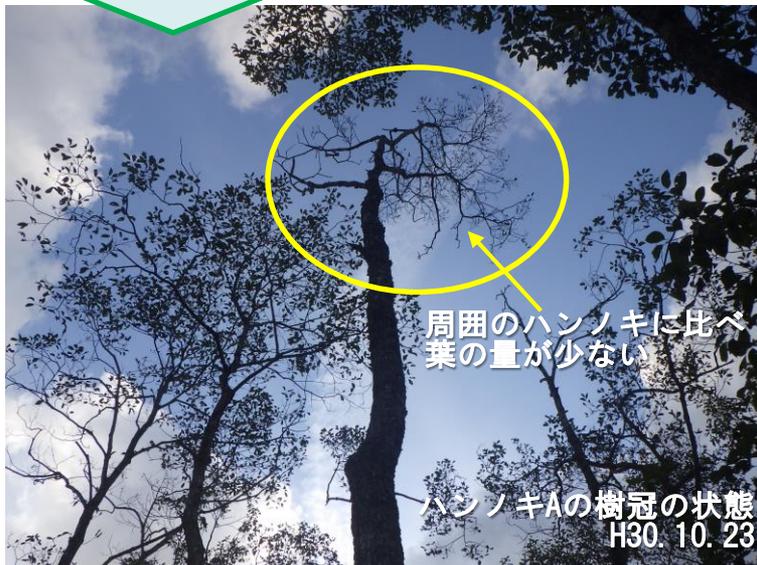
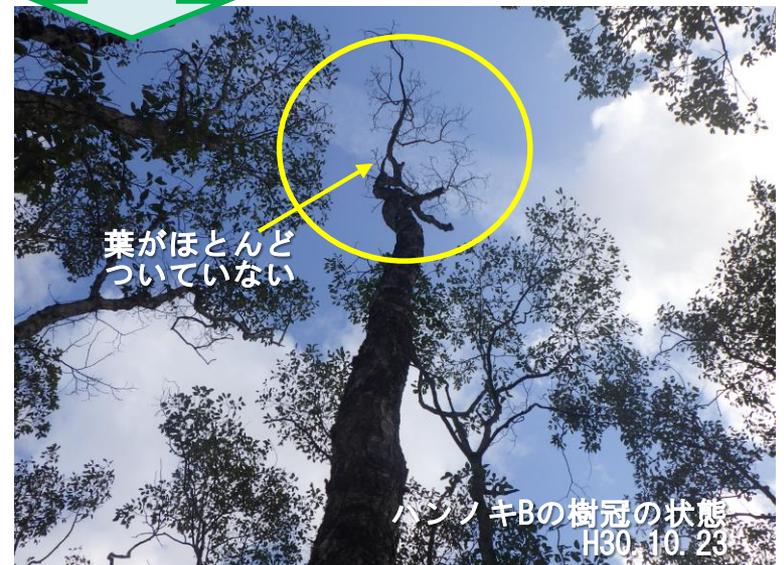
周囲のハンノキに比べ葉の量が少なく、衰退しているものと見られる。
