# 第22回 湿原再生小委員会

－ 幌呂地区湿原再生について －

令和2年1月17日

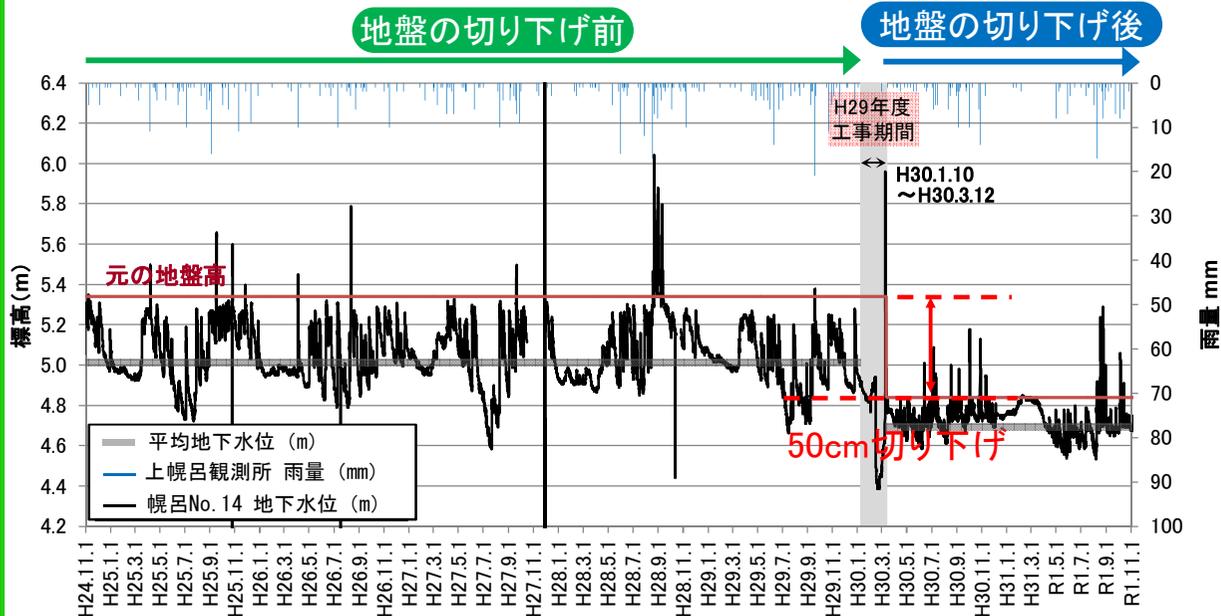
幌呂No.14 (H29区画)

⇒地盤切り下げ後、地下水位は地盤下10cm程度で推移

- ・切り下げ前の地下水位は地盤下10~30cm程度であったが、H29年度地盤の切り下げ後、地盤下10cm程度で推移している。

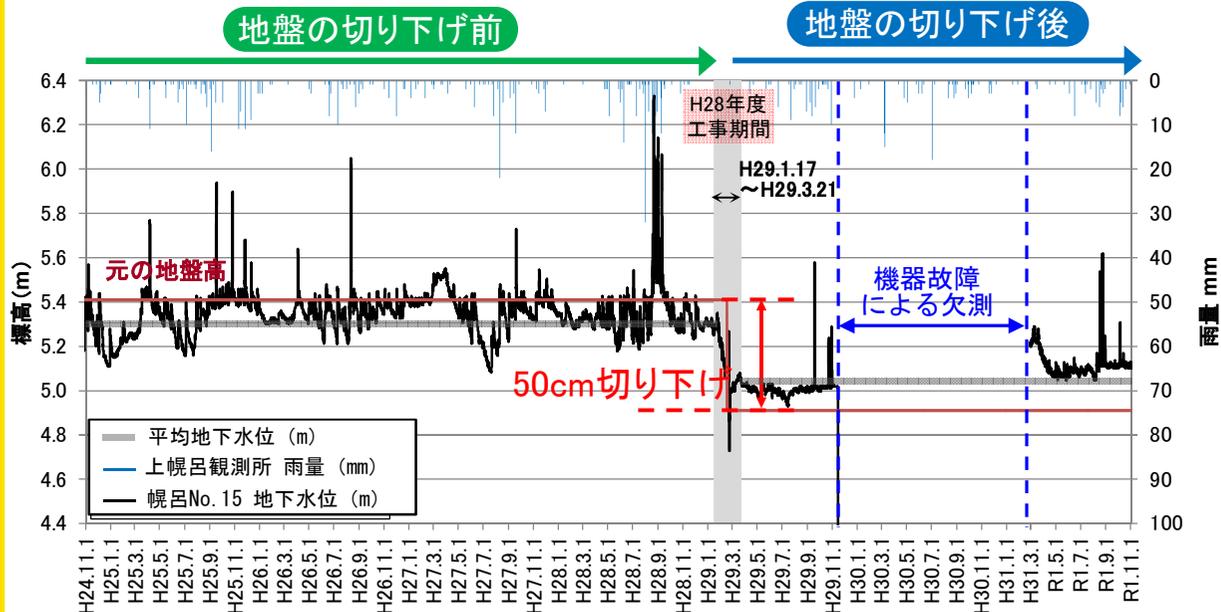
幌呂No.15 (H28区画) →地盤切り下げ後、目標の地盤高+10cmを概ね達成

- ・ 切り下げ前の地下水位は概ね地盤高付近であったが、H28年度地盤の切り下げ後、概ね水深10cm程度の冠水状態となった。

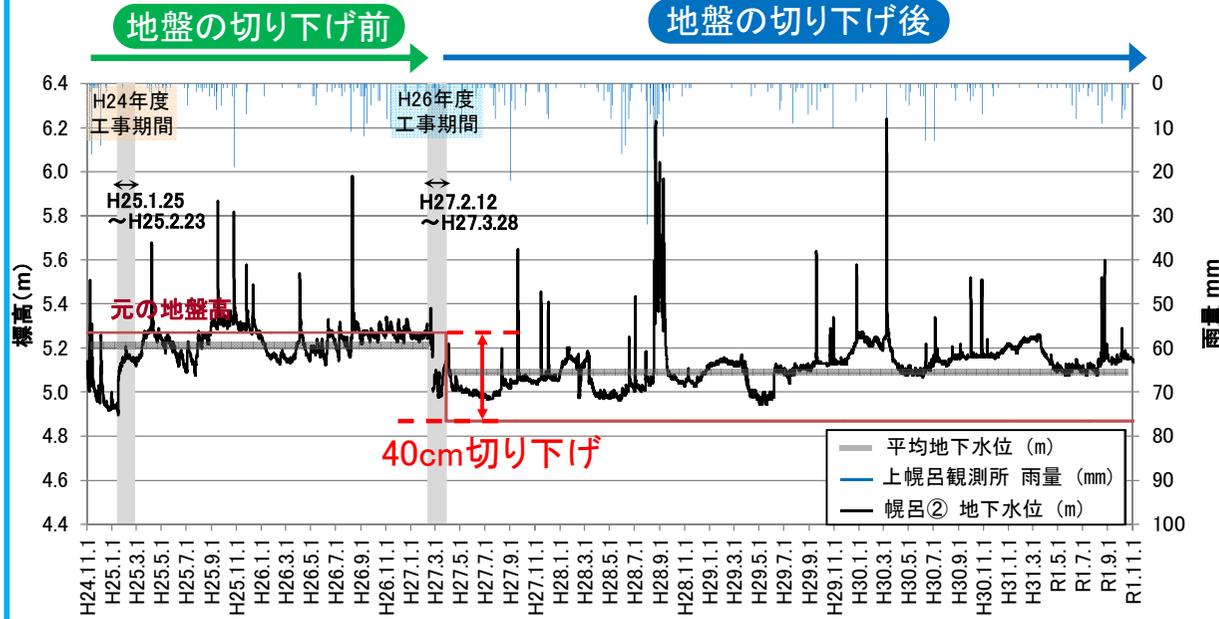
幌呂② ( H26区画)

⇒地盤切り下げ後、目標の地盤高+10cmを概ね達成

- ・切り下げ前の地下水位は概ね地盤高付近であったが、H26年度地盤の切り下げ後、概ね水深10cm以上の冠水状態となった。

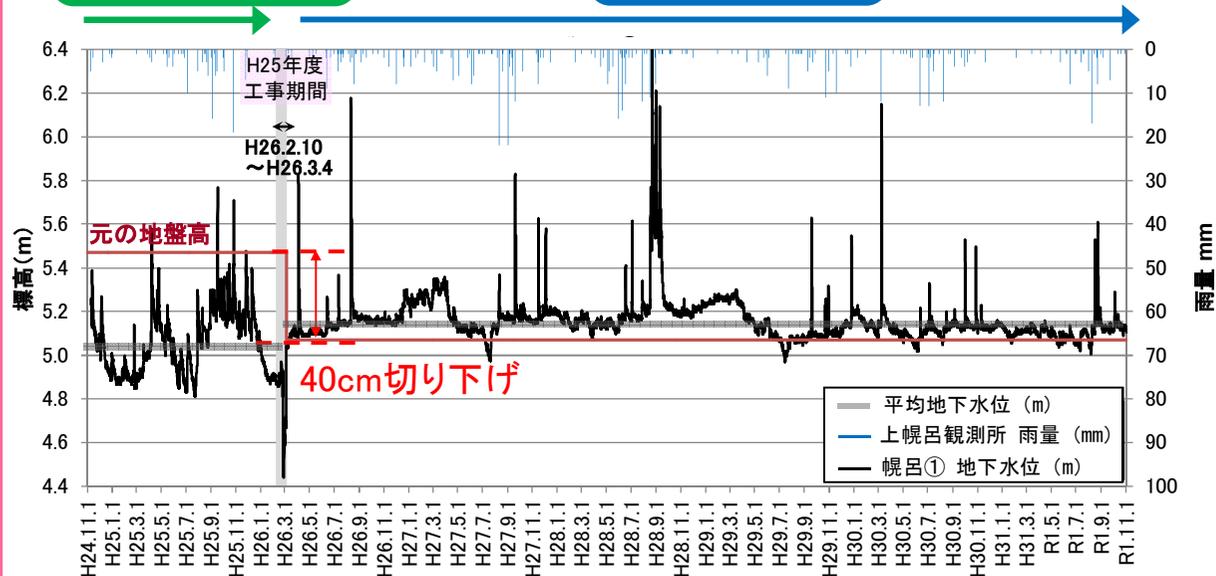
幌呂① ( H25区画)

⇒地盤切り下げ後、目標の地盤高+10cmを概ね達成

- ・ 切り下げ前の地下水位は地盤高より低かったが、H25年度地盤の切り下げ後、概ね水深10cm程度の冠水状態となった。

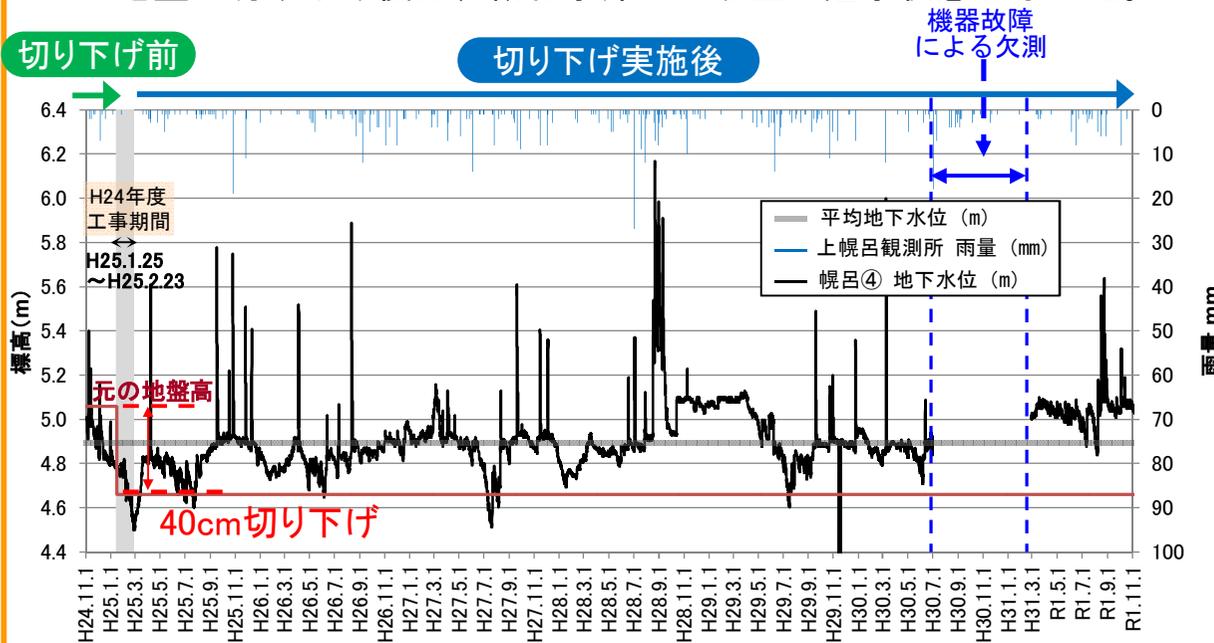
幌呂④ (H24-3区画)

⇒地盤切り下げ後、目標の地盤高+10cmを概ね達成

- ・切り下げ前の地下水位は地盤高より低かったが、H24地盤の切り下げ後は、概ね水深10cm以上の冠水状態となった。

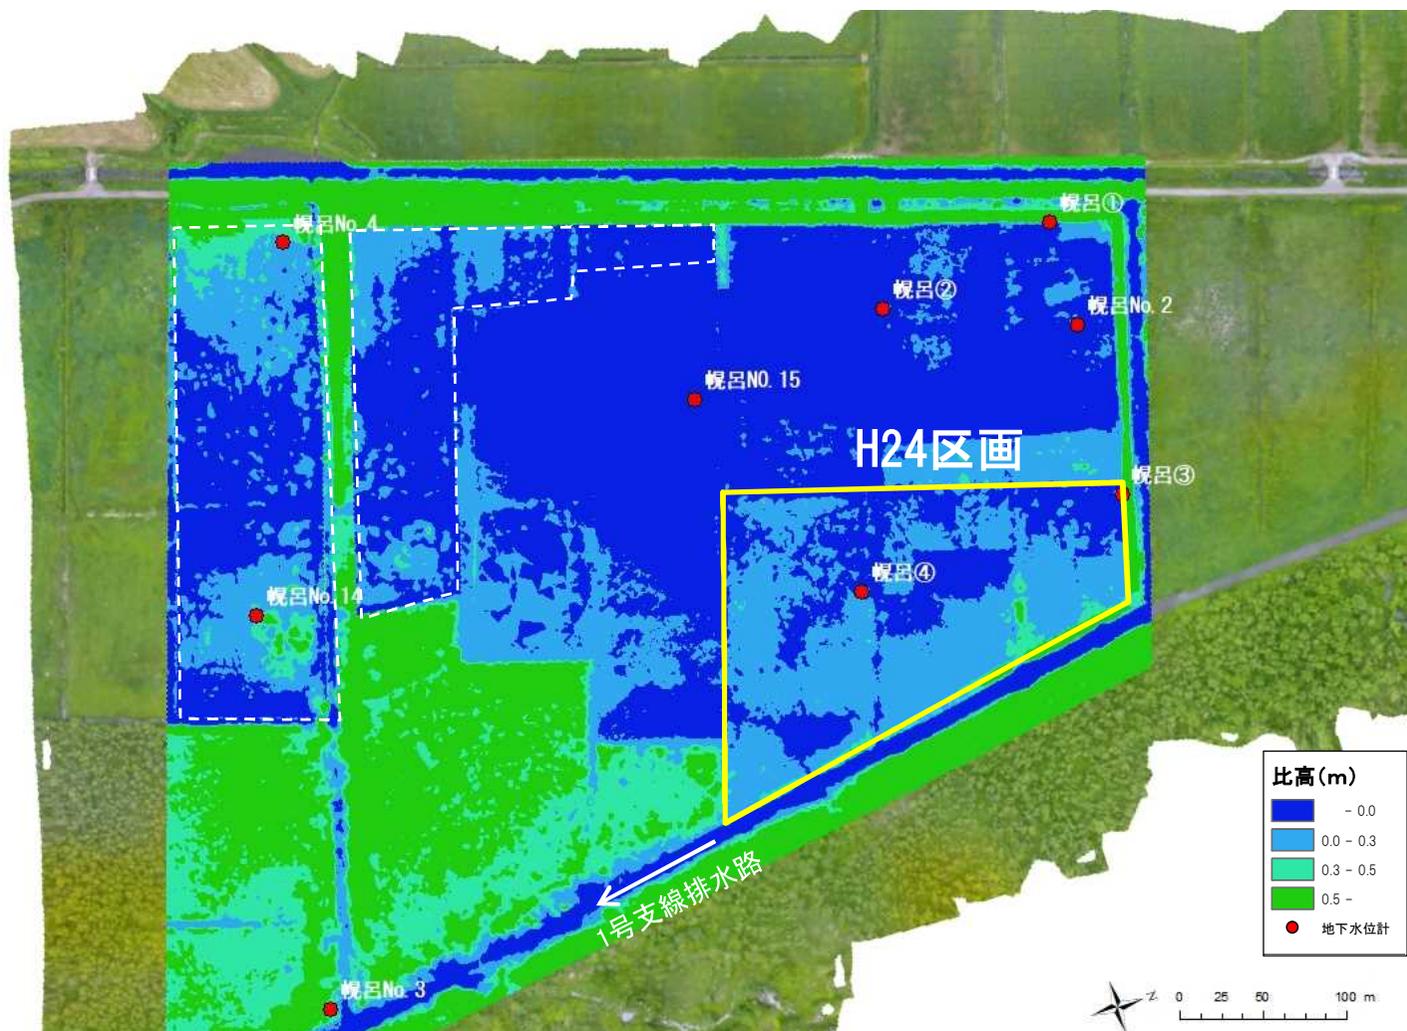
- ・クサヨシが優占するH24区画の植生状況について、地下水位と比高との関係を整理した。
- ・H29年の標高データと今年度の4~10月までの平均地下水位の差分より、地盤高と地下水位の比高図を作成した。

- ※1 H29のLP標高データでは、H29切り下げ箇所（白点線枠内）は掘削前の標高値であったため、参考値としてLP地盤高から-0.5mの値で算出した。
- ※2 排水路の水位データは、排水路近傍の地下水位計の平均値により与えた。

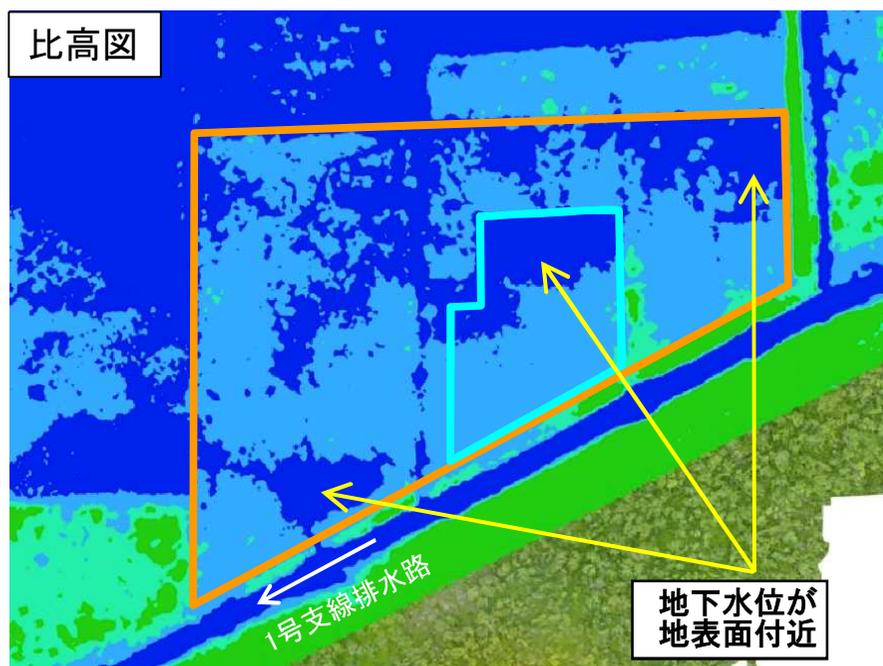
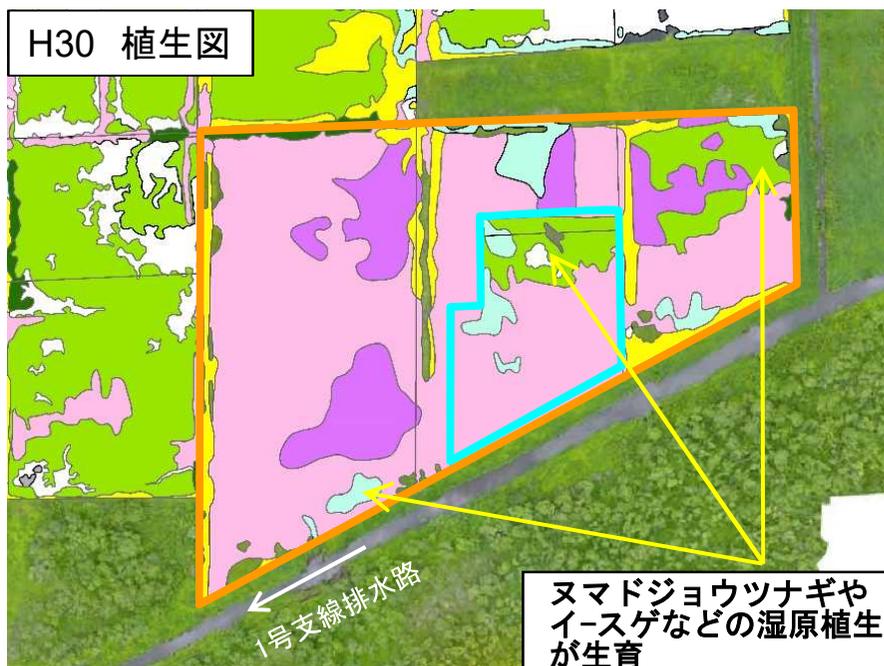
: H24切り下げ箇所  
  : H26切り下げ箇所

- ・ H30年度の植生図と比高図を比較すると、地下水位が地表面付近の箇所にはヌマドジョウツナギ群落、イースゲ群落などの湿原植生が生育している。
- ・ 地下水位との比高がそれよりも比較的大きい箇所の多くは、クサヨシが群落を形成している。

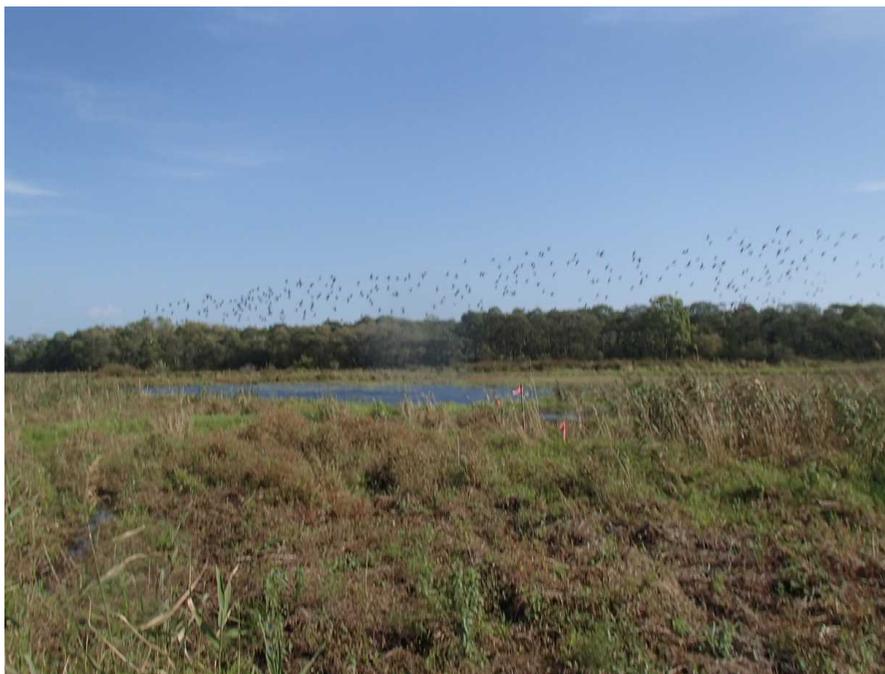
平成25年切り下げ工区でカモ類を確認

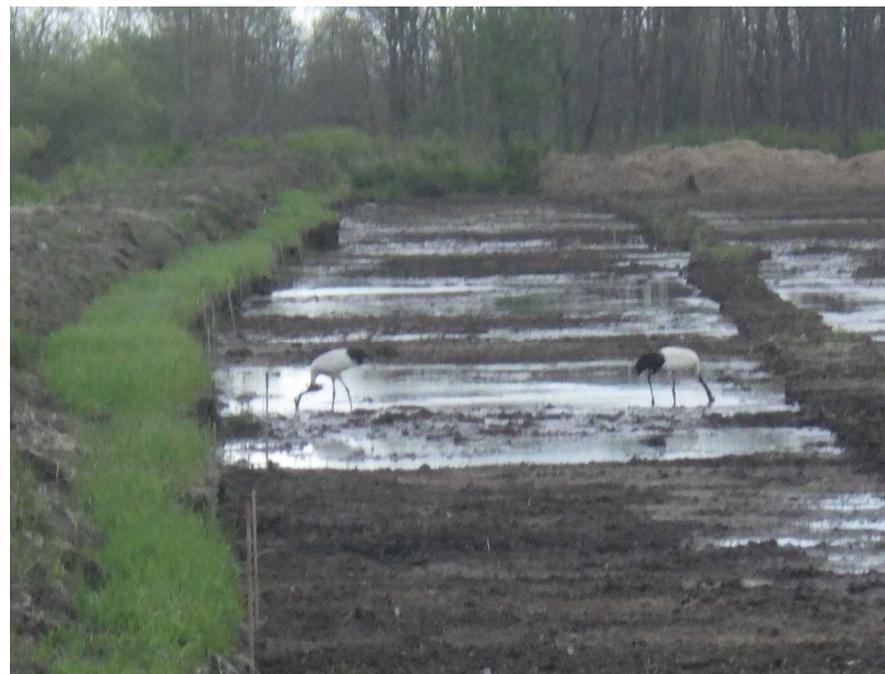
平成29年切り下げ工区でタンチョウを確認

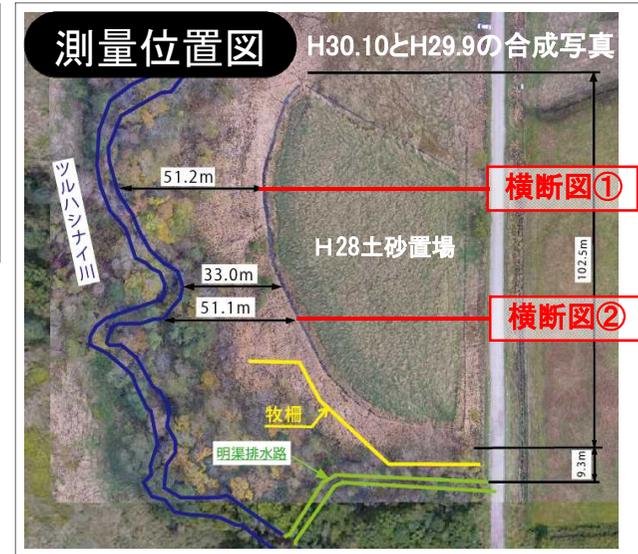
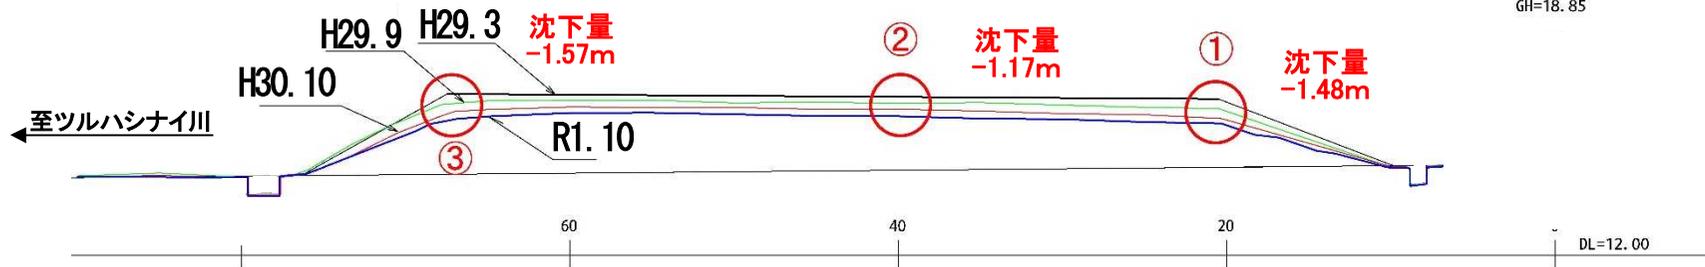
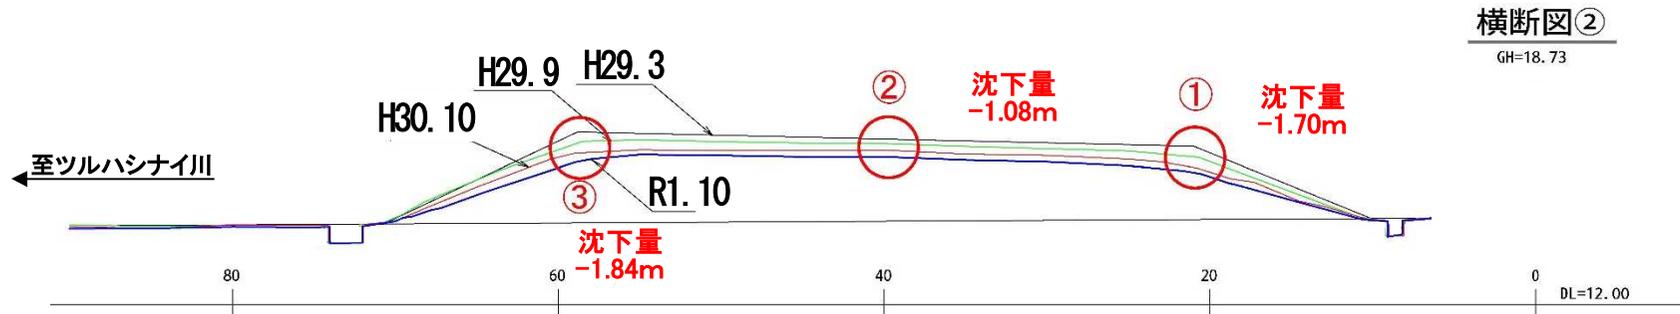
幌呂地区H28土砂置場横断面図

- ・置土の沈下状況を確認するため、R1年10月に測量を実施した。
- ・この結果、施工直後と比較すると盛土の端部で1.5～1.8m程度、中央部で1.1m～1.2mの沈下が確認された。

※沈下量の表示は、施工直後 (H29. 3) と施工3年目 (R1. 10) との比較による。

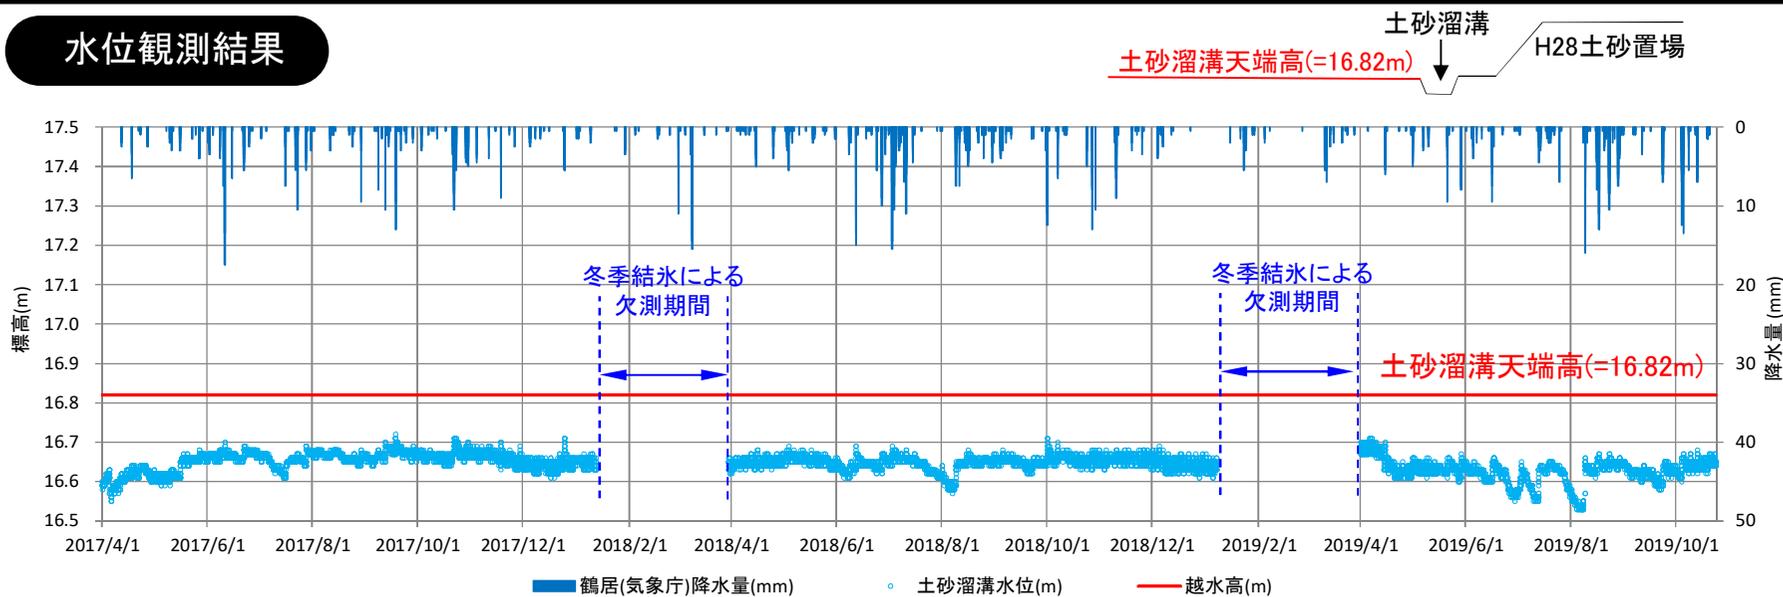
## 水位観測結果

- ・土砂溜溝に水位計を設置し、土砂溜溝から水があふれツルハシナイ川に流出していないか確認した。
- ・水位が土砂溜溝の天端高さを上回ることにはなかった。
