第24回 湿原再生小委員会

— 幌呂地区湿原再生について —

令和4年1月25日

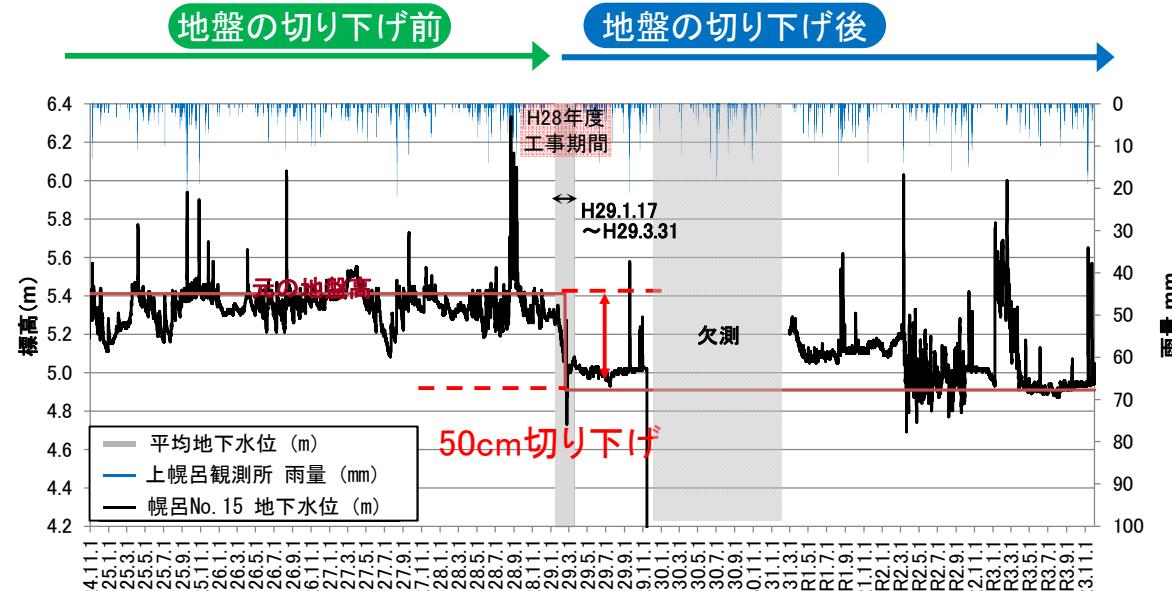
幌呂No.15(H28区画)

⇒地盤切り下げ後、5~15cm程度高い位置で推移

- 切り下げ前の地下水位は地盤下10~20cm程度であったが、H27年度地盤の切り下げ後、地盤より5~15cm程度高い位置で推移。

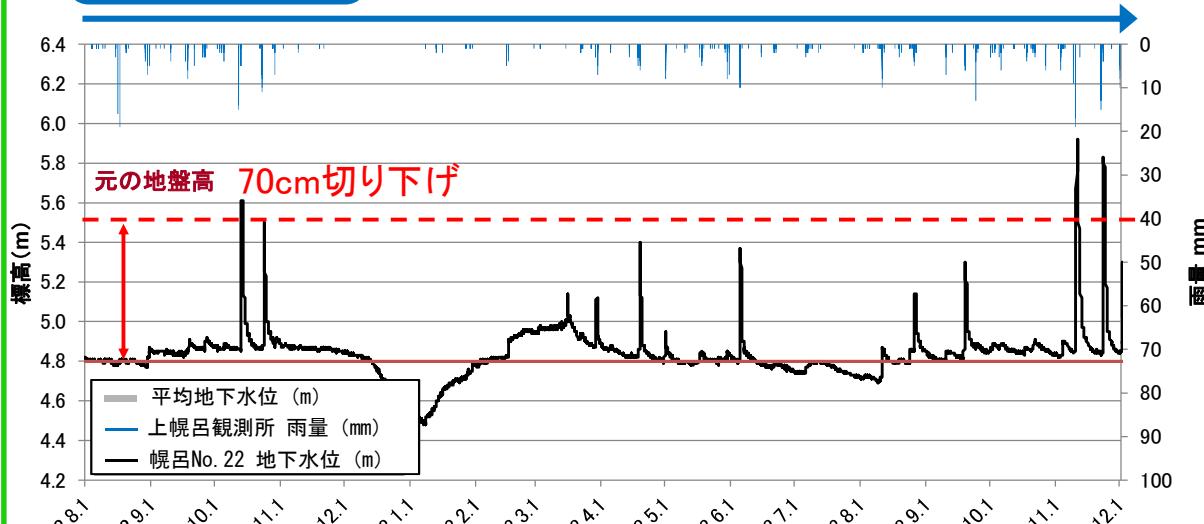
幌呂No.22(H30区画)

⇒地盤切り下げ後、地下水位は地盤高程度で推移

- H30区画は地盤切り下げ後に地下水位観測を実施。
H30年度地盤の切り下げ後、地盤高程度で推移している。

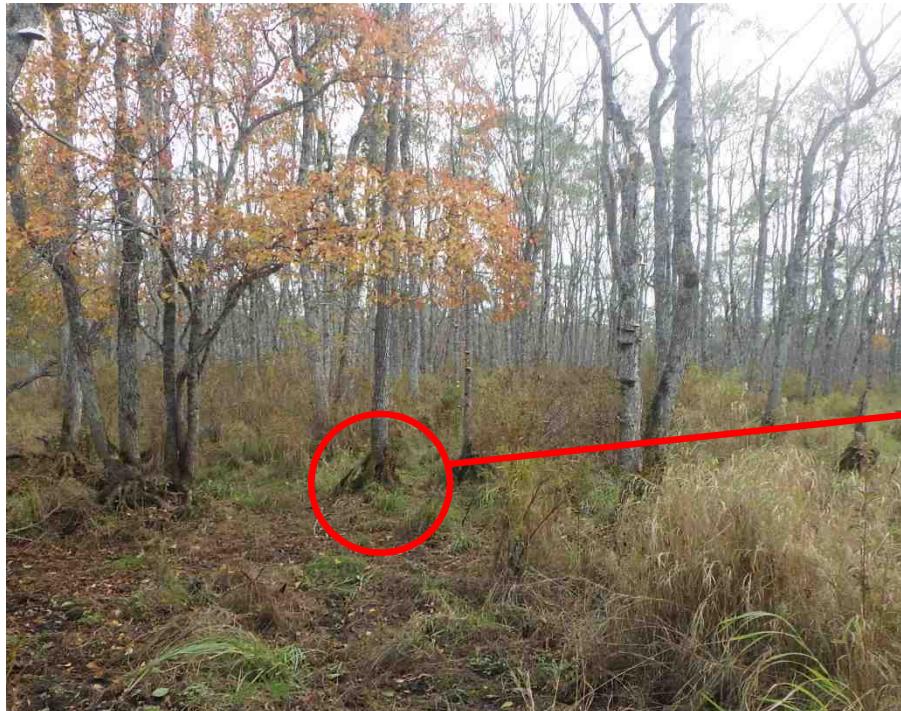
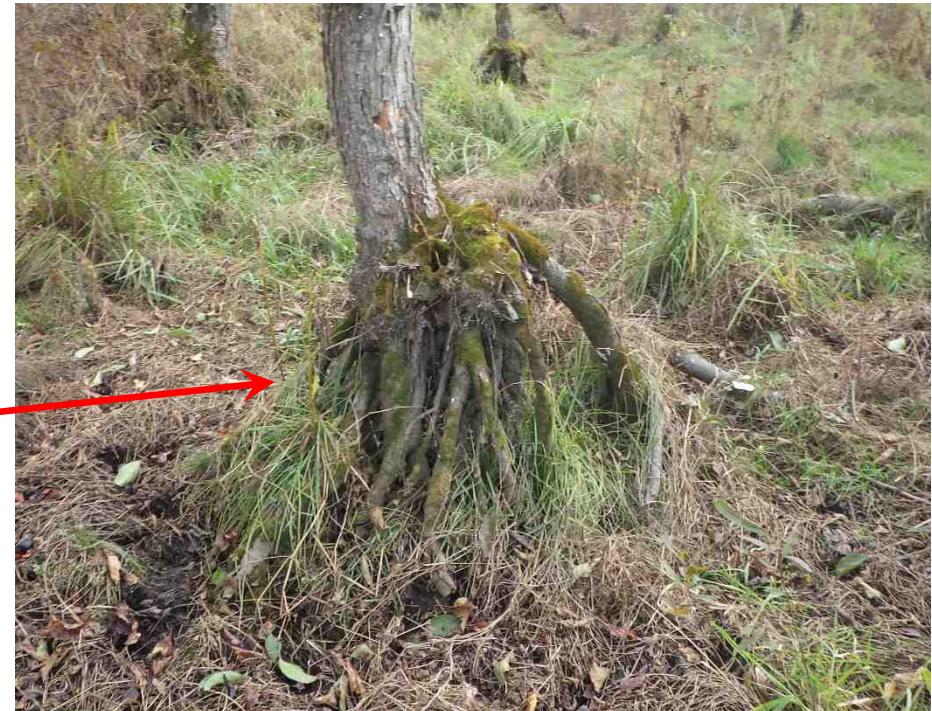
幌呂地区のハンノキの生育状況（H30. 10）

- 現在B区域に広く生育するハンノキ高木は根株の立ち上がりがみられ、排水路埋め戻し後の地下水位上昇にも適応して衰退が進まず、湿原景観がほとんど変化しない可能性がある。
- 排水路埋め戻し後にハンノキの衰退が確認されない場合は、さらなる対応を検討する。

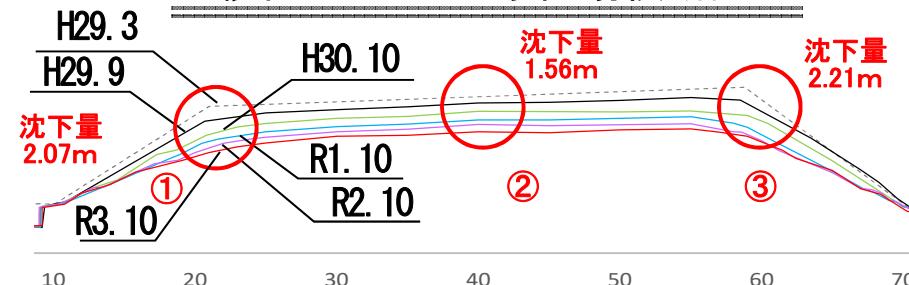
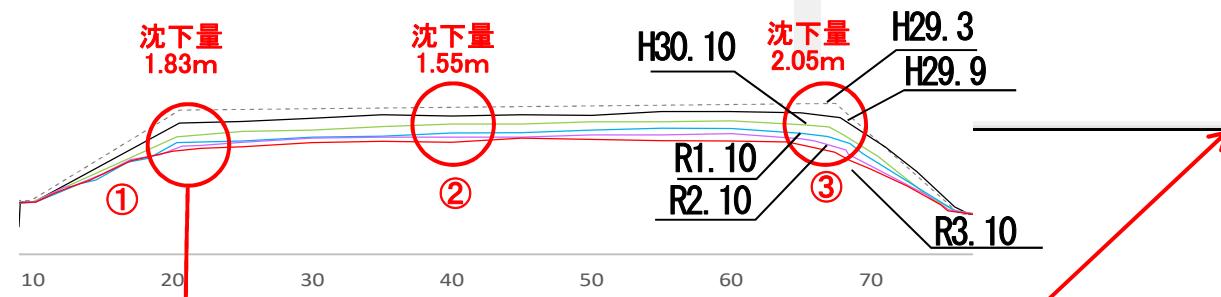
幌呂地区H28土砂置場横断図

- ・置土の沈下状況を確認するため、R3年10月に測量を実施した。
- ・この結果、施工直後と比較すると盛土の端部で1.8~2.2m程度、中央部で1.5m程度の沈下が確認された。

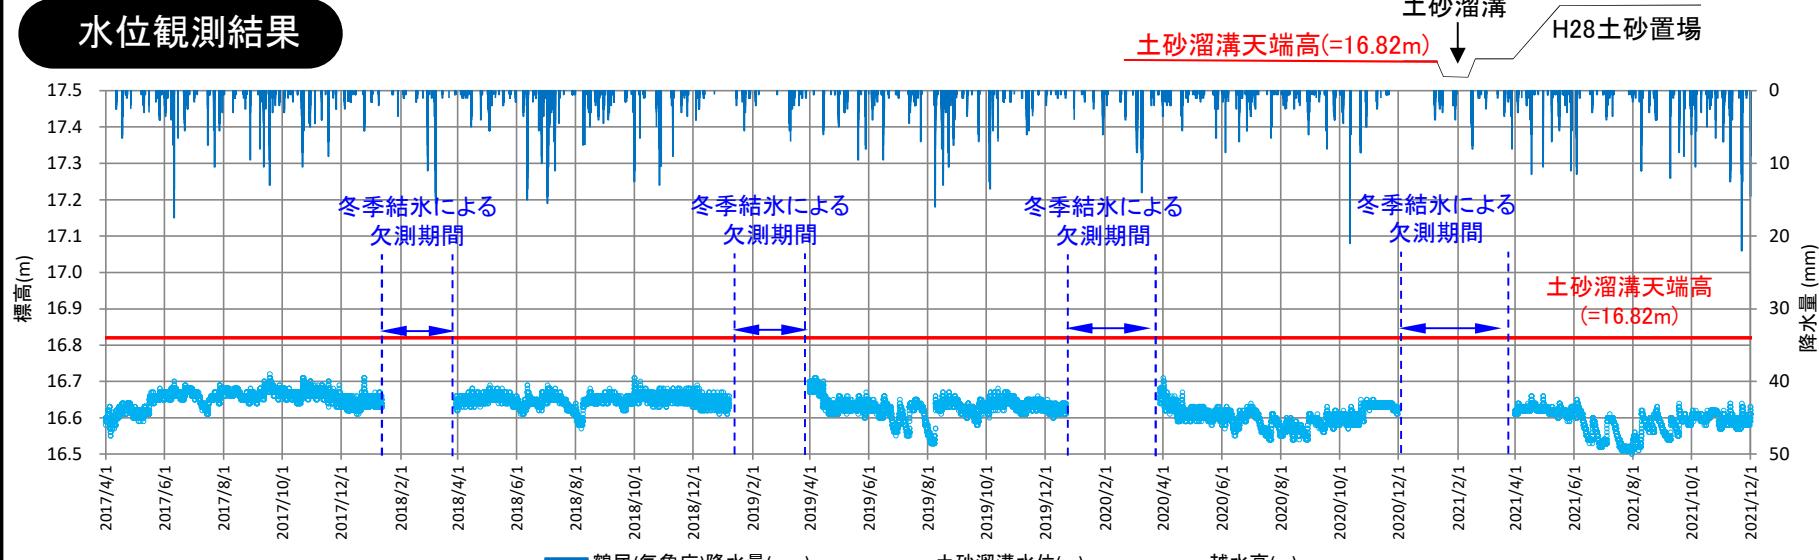
水位観測結果

- ・土砂溜溝に水位計を設置し、土砂溜溝から水があふれツルハシナイ川に流出していないか確認した。
- ・水位が土砂溜溝の天端高さを上回ることはなかった。

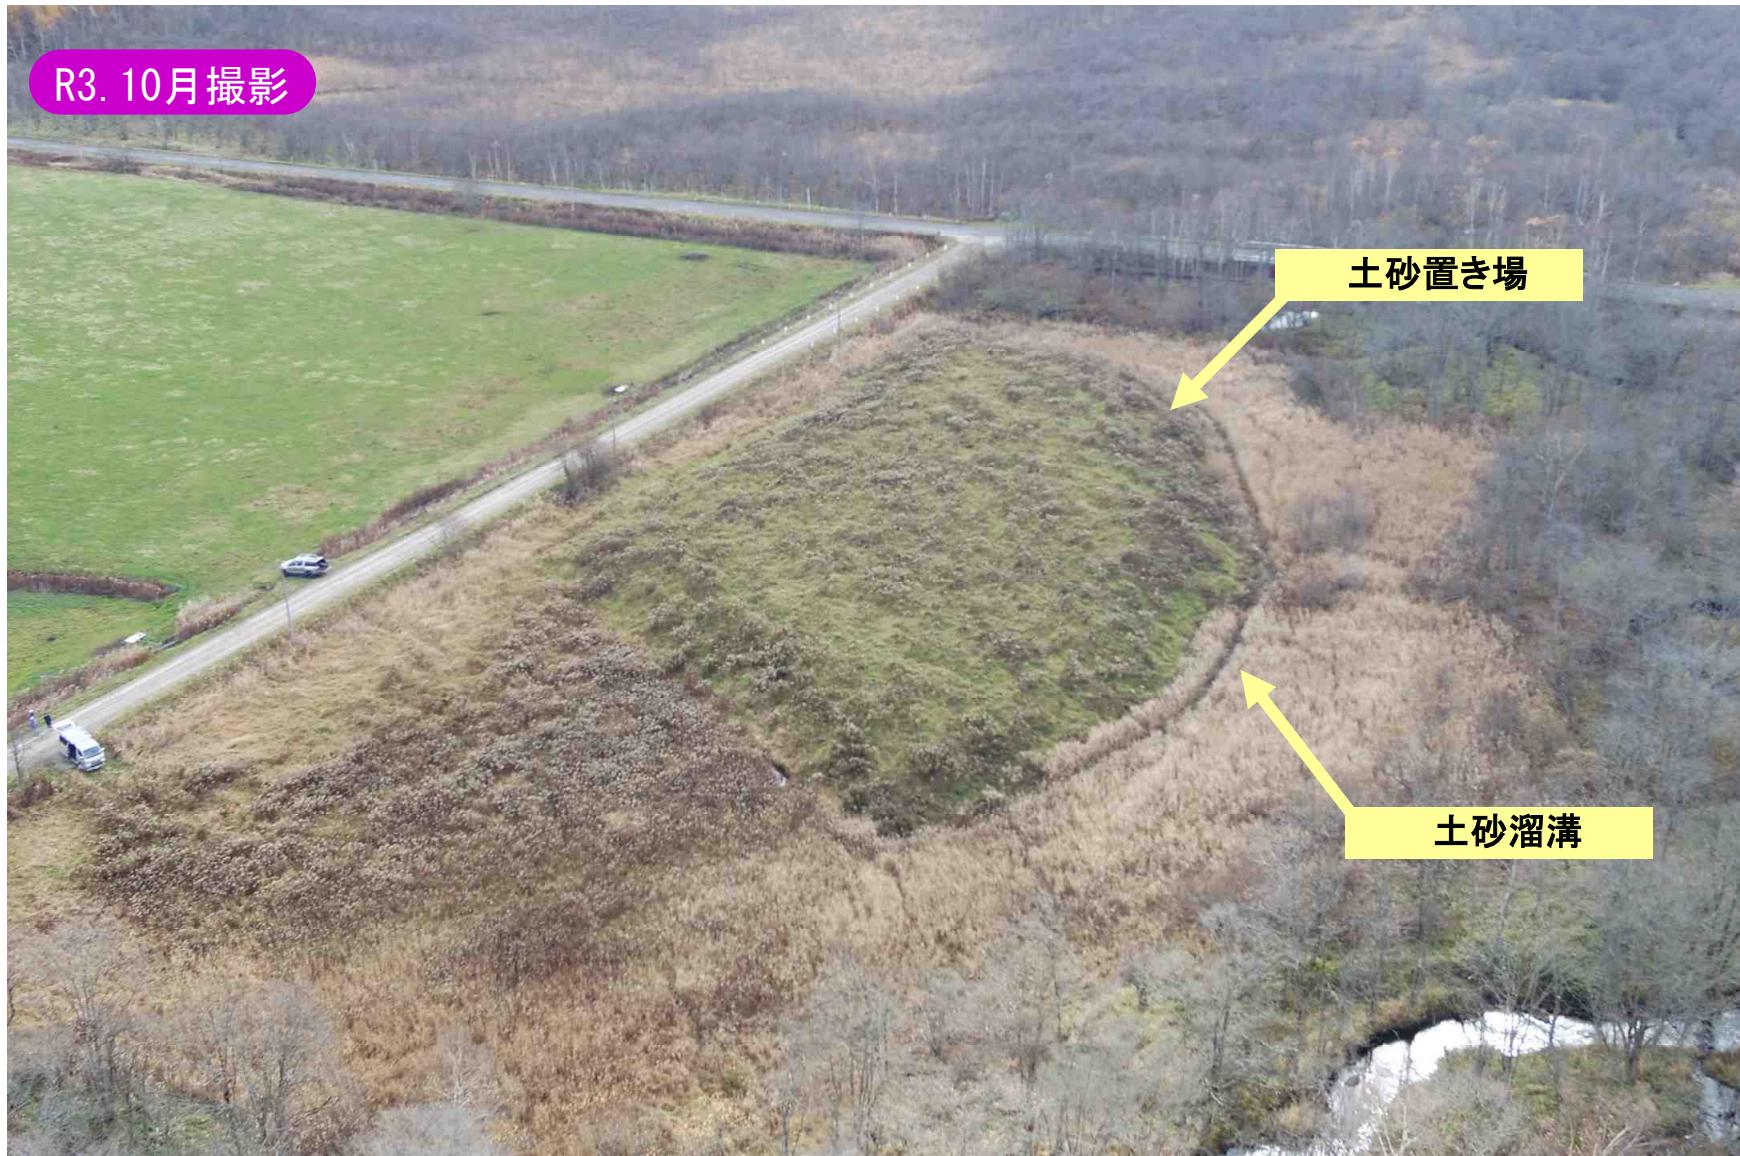
今年度の現地状況

置土は全体が草本で被覆され、周辺にはヨシが生育している。
