第68回(2024年度) 北海道開発技術研究発表会論文

# 釧路阿寒自転車道における舗装路面点検の 指標に関する基礎調査

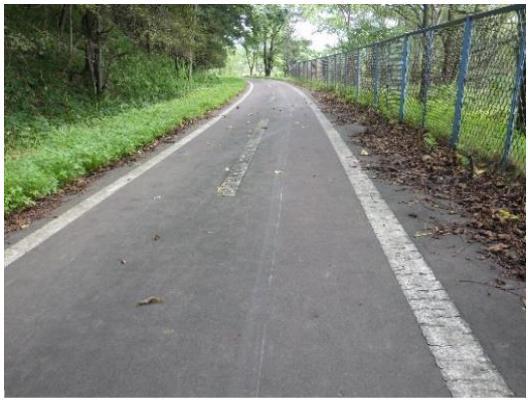
損傷度1	目立った損傷無し。
損傷度2	縦横断ひび割れが多数発生。
損傷度3	縦横断ひび割れと網目状ひび割れが多数発生。

写真-1 損傷度1の路面状況(例)

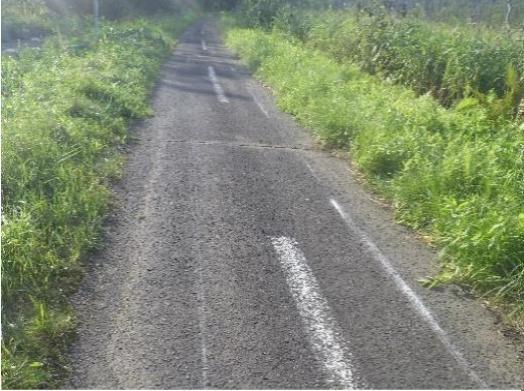
写真-2 損傷度2の路面状況(例)

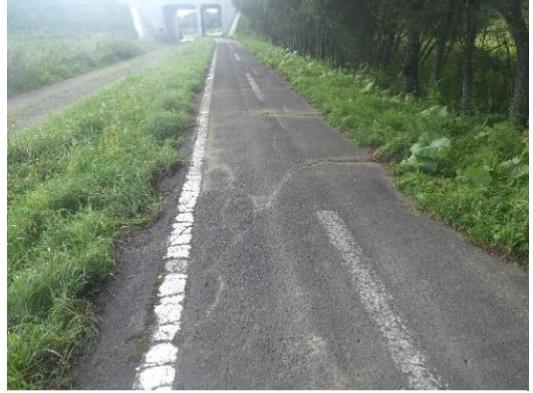
写真-3 損傷度3の路面状況(例)

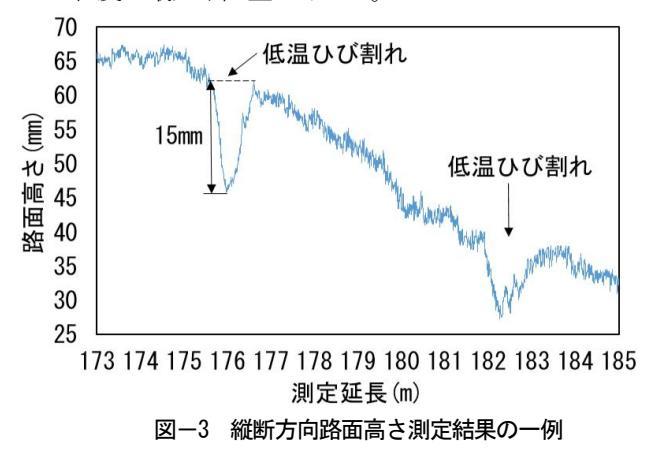
縦断凹凸量測定(MRP)について、路面高さの計測結果 の一例を図-3 に示す。低温ひび割れ部分に 15mm 程度 の凹みがある事が分かる。このような部分で自転車の走 行性が悪化すると考えられる。

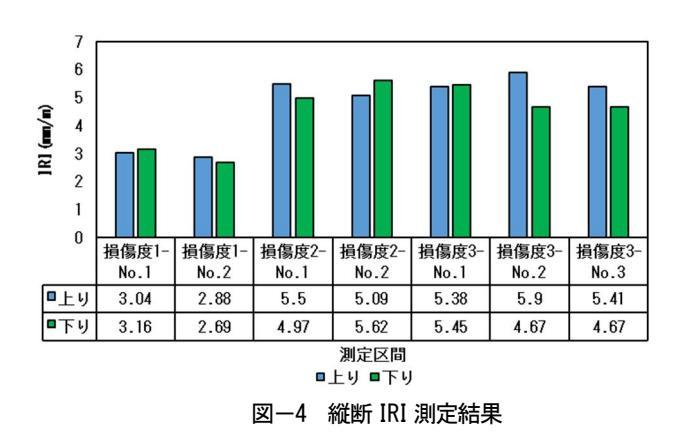
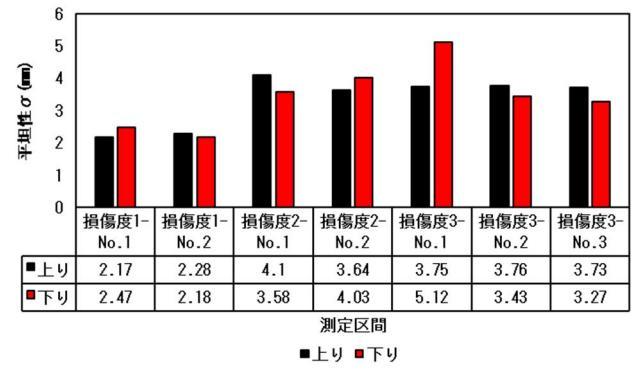
縦断凹凸量測定(MRP)で得られた IRI 測定値(乗り心 地)と平坦性 σの測定値(走行性)について図-4および図 -5 に示す。図-4の IRI 測定値に着目すると、損傷度1 区間では概ね 2~4mm/m の範囲、損傷度 2 区間では概ね 4~6mm/mの範囲、損傷度3区間では概ね4~6mm/mの 範囲となった。次に、図-5の平坦性 σに着目すると、 損傷度1区間の平坦性 σでは概ね2~3mmの範囲、損傷 度2区間では概ね3~4mmの範囲、損傷度3区間では概 ね3~6mmの範囲となった。損傷度1区間と比べ損傷度 2区間及び損傷度3区間では、IRIと平坦性σともに数値 が大きく計測された。損傷度2区間及び損傷度3区間を 比較するとそれほど大きくデータの開きが無い。なお、 IRI 値は自動車走行時の評価指標であり、その数値を自 転車走行時の体感数値として評価するのは妥当とは言え ず、自転車走行時の乗り心地を示す BRI 評価指標の構築 が適切な評価を行う上で必要と考えており、今後研究を 進める。

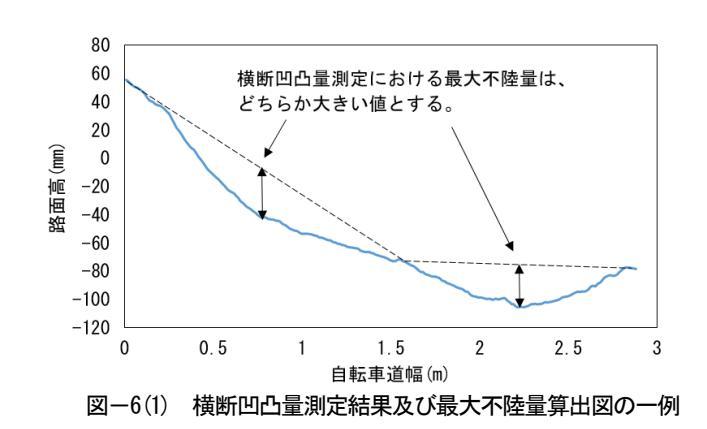
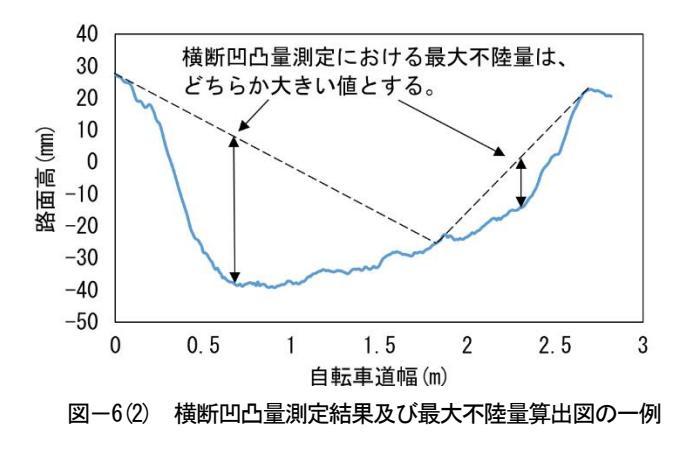
横断凹凸量測定について、図-6(1),(2)に計測結果の 一例を示す。自転車道は、構築直後には横断方向に直線 (レベル勾配)もしくは拝み勾配で凹凸はなかったと考え られるが、図-6(1),(2)に示すように、横断方向の両端 部に凍上が原因とみられる不陸が発生していた。凍上に より生じた最大不陸量を図-6(1),(2)に示すような手法 (MRP 用解析ソフト:株式会社クマタカエンジニアリング MRP-3000)で算出し、各測定区間の最大不陸量(1 区間 3 測線測定の平均値)を図-7に示す。損傷度1区間で3~ 5mm程度の最大不陸量であったのに対し、損傷度2区間 では25~40mm程度の最大不陸量、損傷度3区間で25~ 45mm程度の最大不陸量であった。

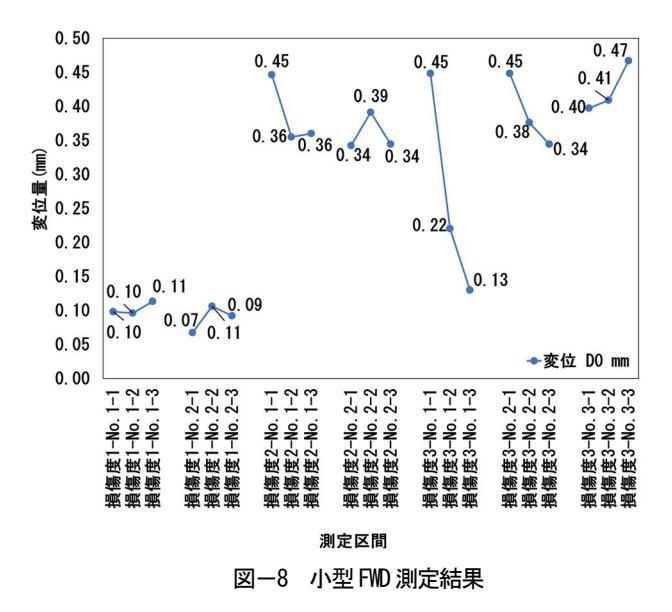
小型 FWD による、載荷板直下の変位量(D0)の測定結 果を図-8に示す。変位量について損傷度1区間では0.05 ~0.1mm程度、損傷度2区間では0.3~0.45mm程度、損傷 度3区間では概ね0.3~0.5mm程度の結果となった。損傷 度1区間と比べ損傷度2区間及び損傷度3区間で大きく 計測された。ただし、損傷度3-No.1-2及びNo.1-3では比 較的小さな変位量を示しており、打点位置の状態によっ て値が大きく影響される可能性も伺われた。
