マルチジェット工法
(自由形状・大口径高圧噴射攪拌工法)

SIMAR工法
(吸水型振動棒締固め工法)

前田建設工業株式会社

2. 常陸那珂火力発電所における液状化対策工法 (SIMAR工法、マルチジェット工法) の 東日本大震災における効果

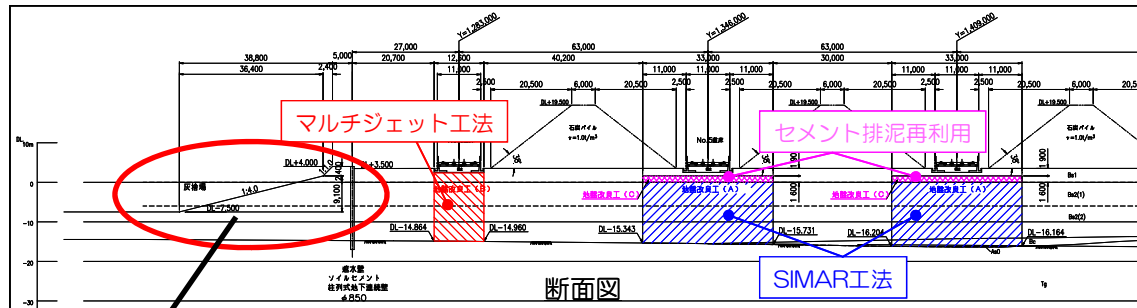
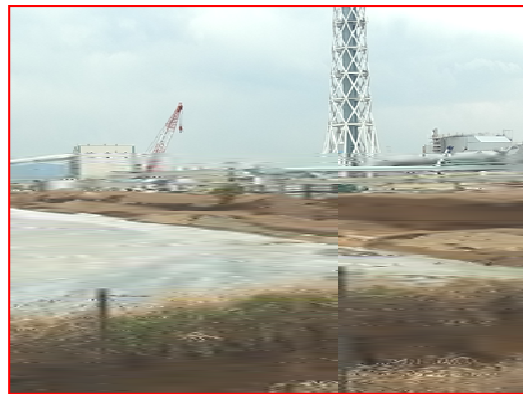
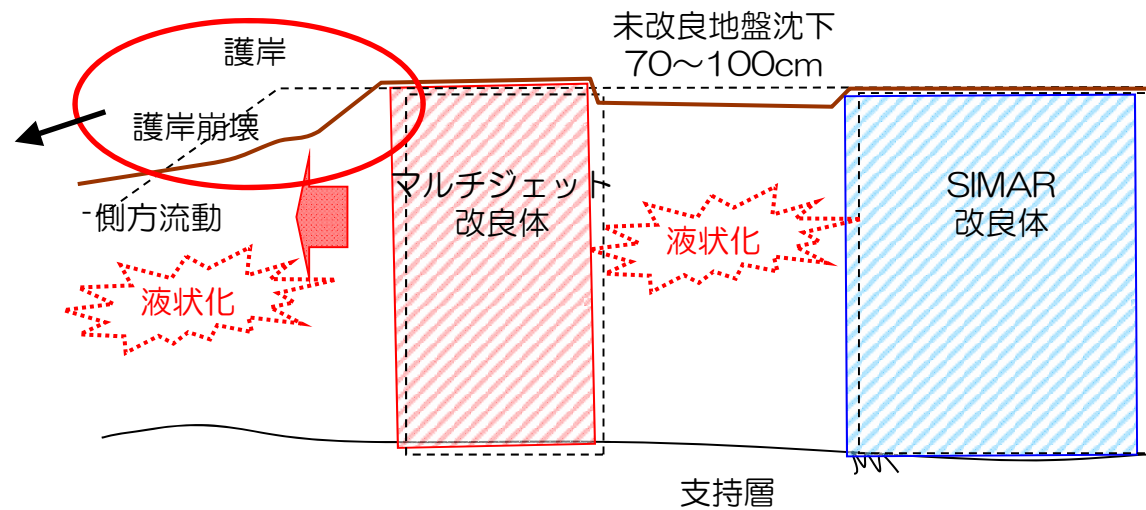
側方流動による護岸の壊滅的な崩壊

設計想定外地震動に対して、**側方流動**による壊滅的な護岸崩壊が発生

マルチジェット改良体が側方流動に対して抵抗し、**貯炭場安定性を確保**
 (一部掘り返しによる調査結果から、マルチジェット改良体は剛体変位であり健全であることを確認)

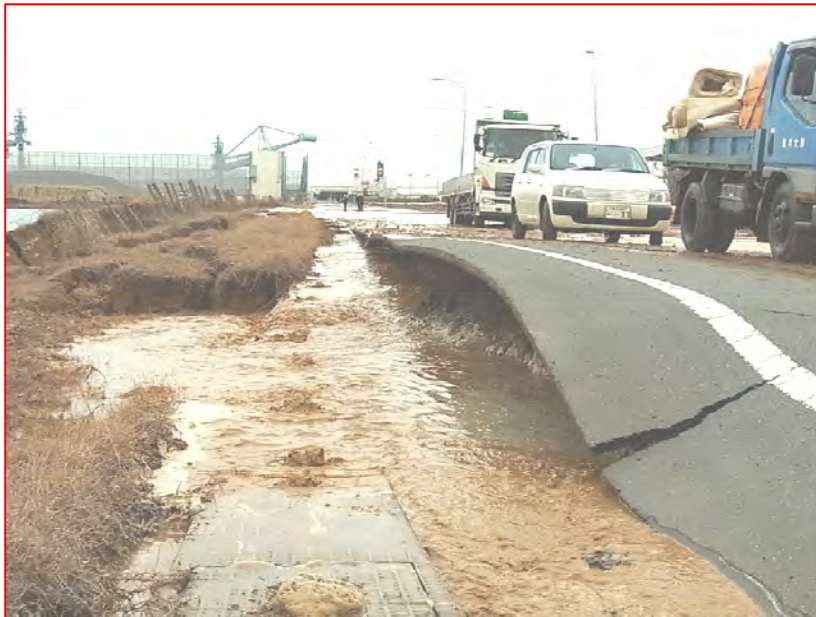
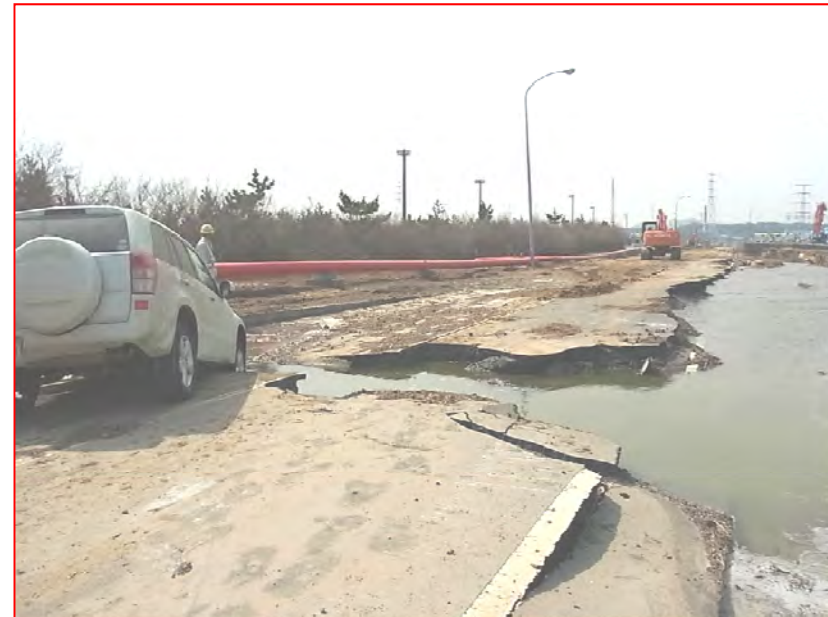
構内道路
(液状化現象)

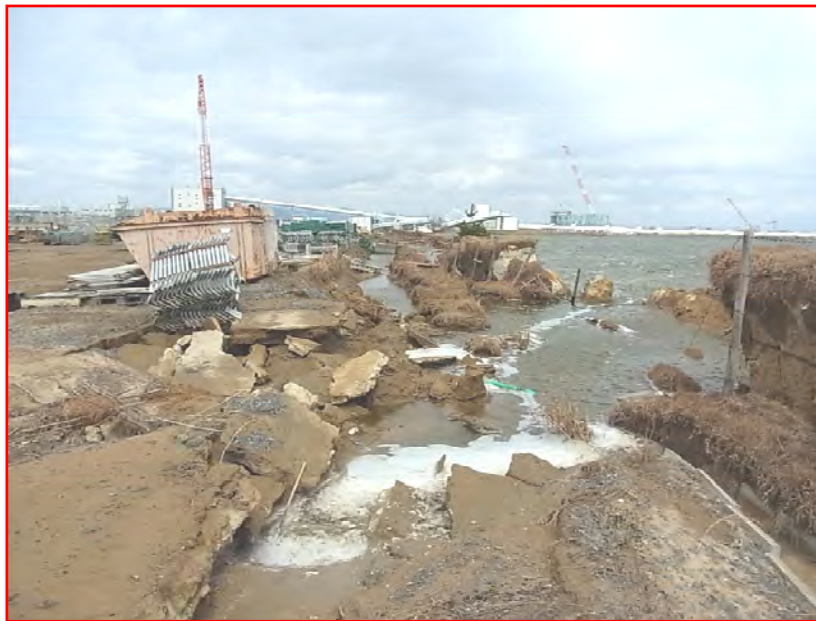
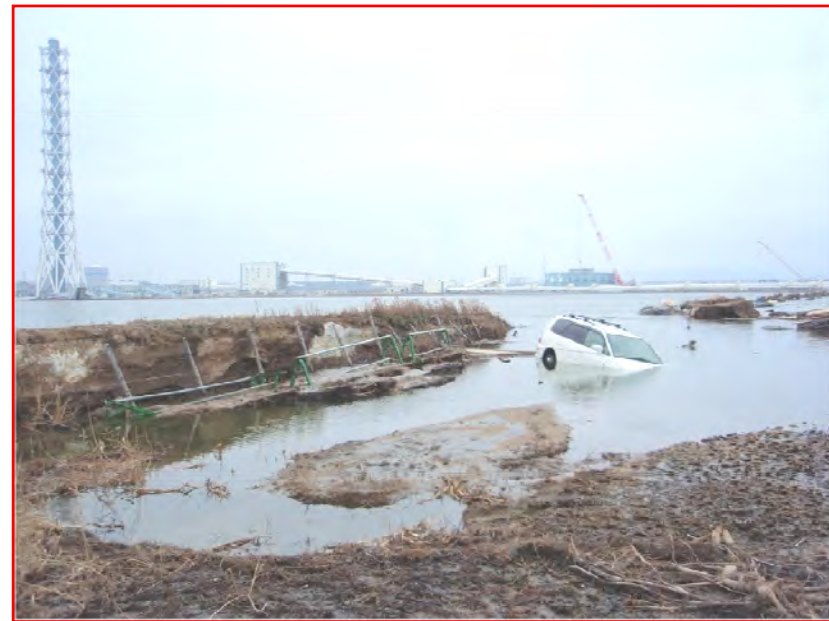
護岸
(液状化による側方流動)

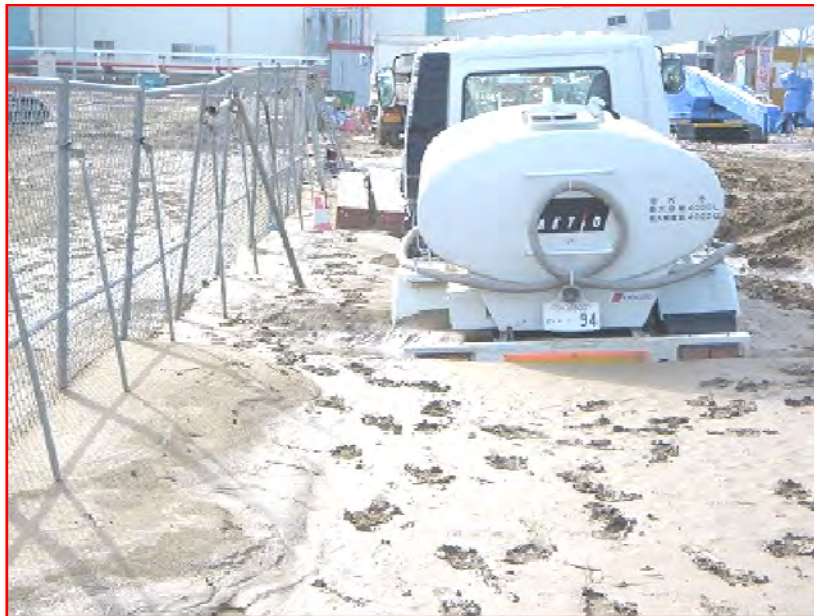
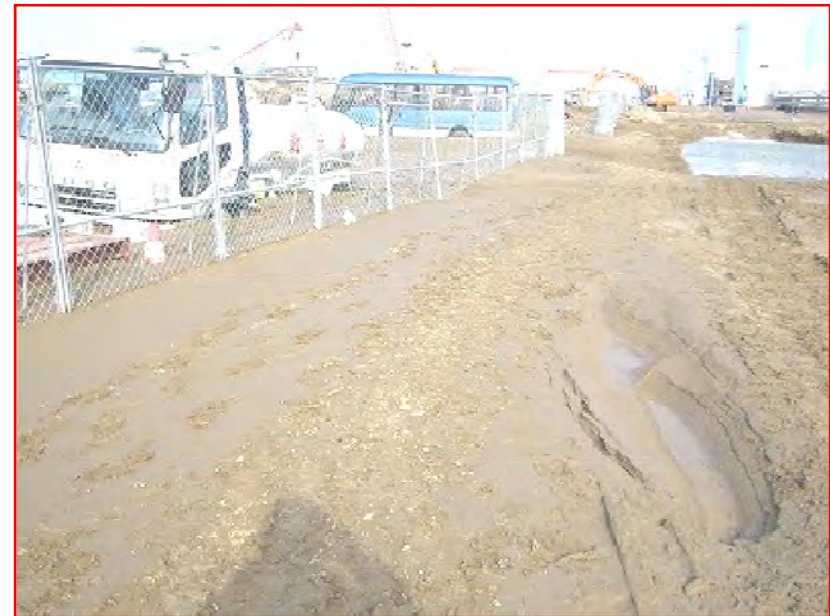
液状化による沈下

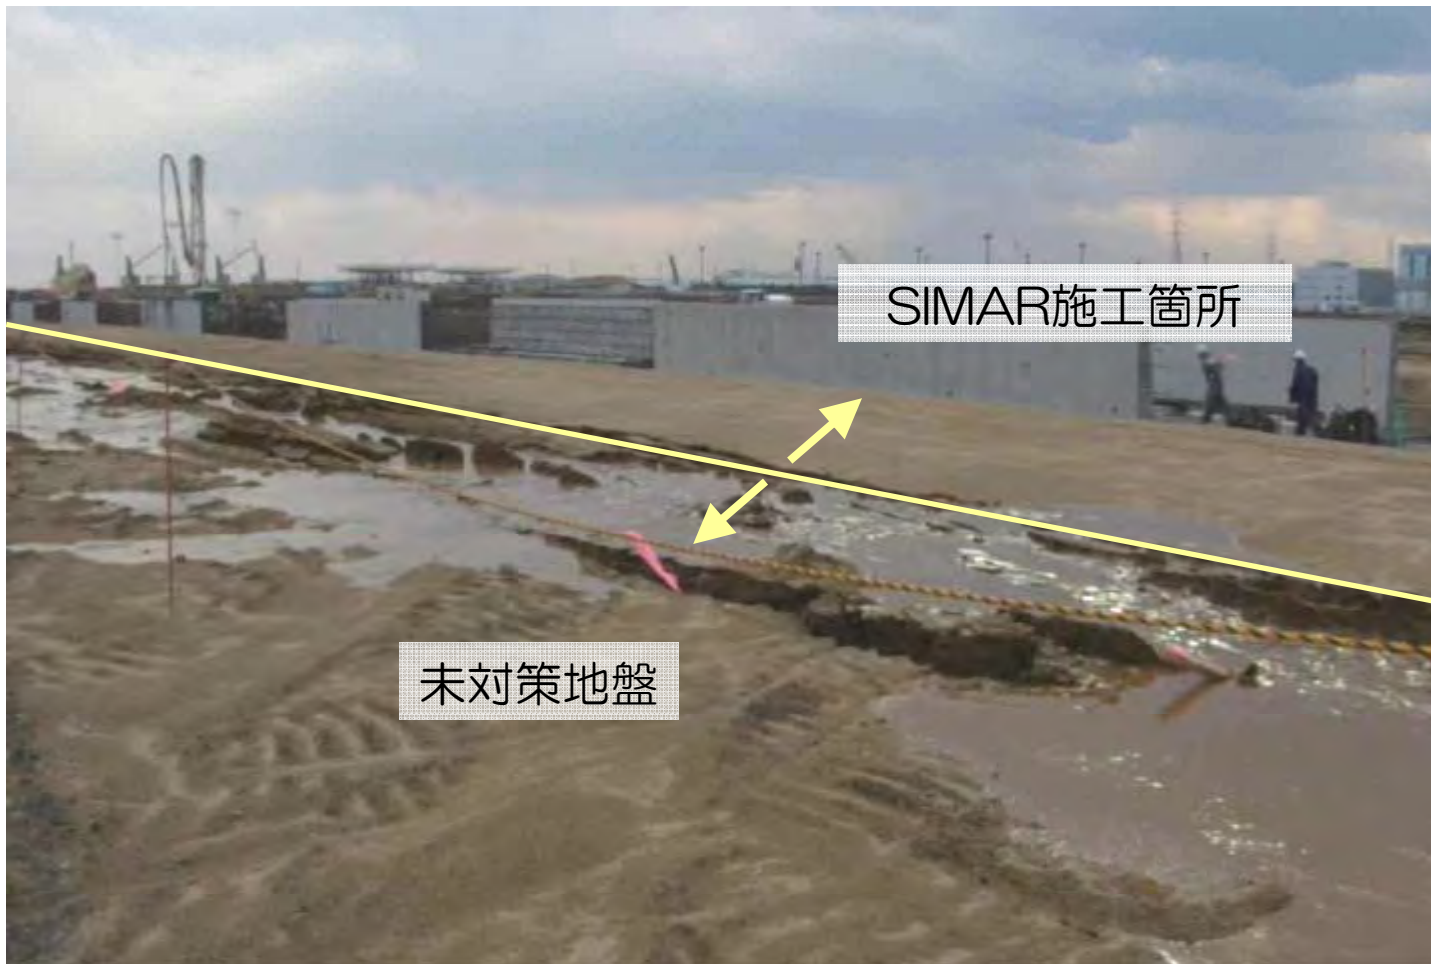
震災後状況：SIMAR施工箇所では液状化発生なし

(SIMAR施工箇所と無対策箇所の対比)

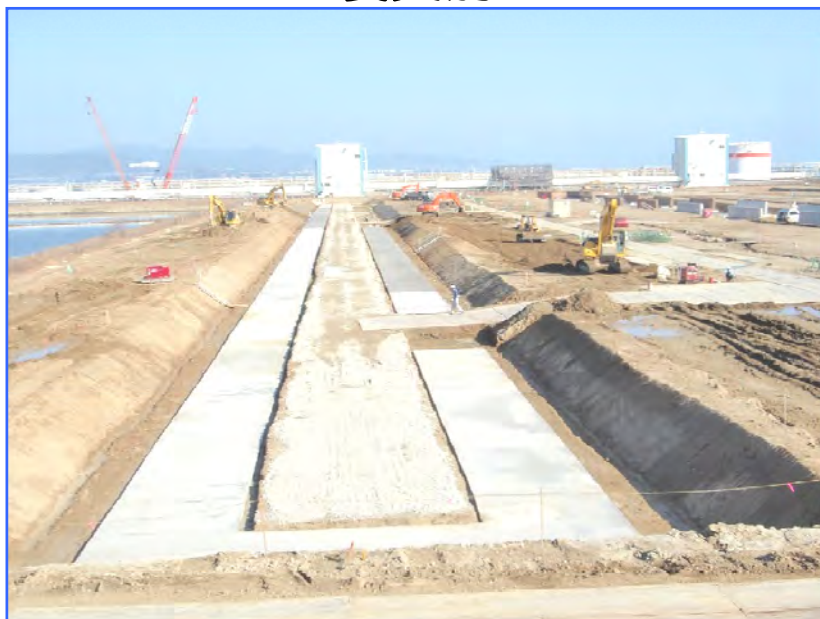
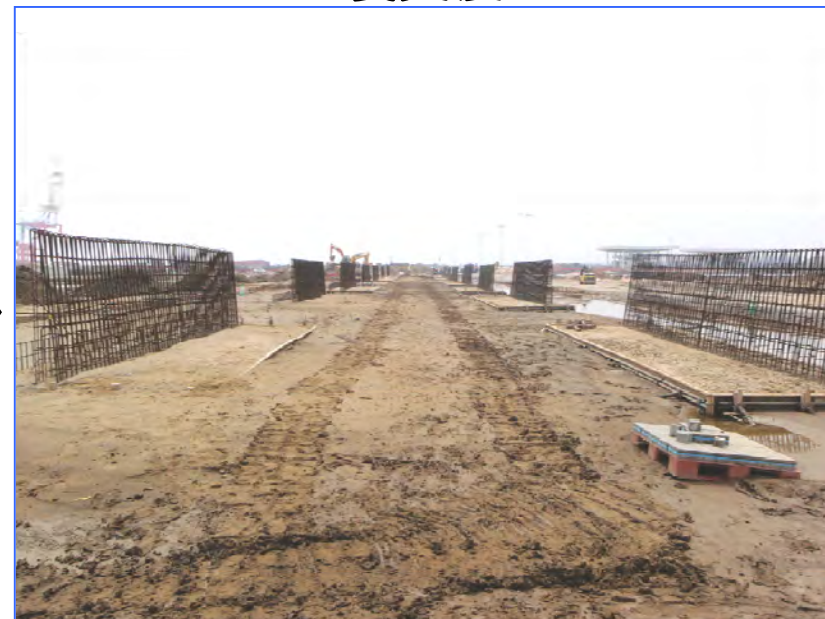
震災前後の地表面状況（マルチジェット工法）

震災後状況 ・ 格子内地盤液状化なし、改良体の破壊なし

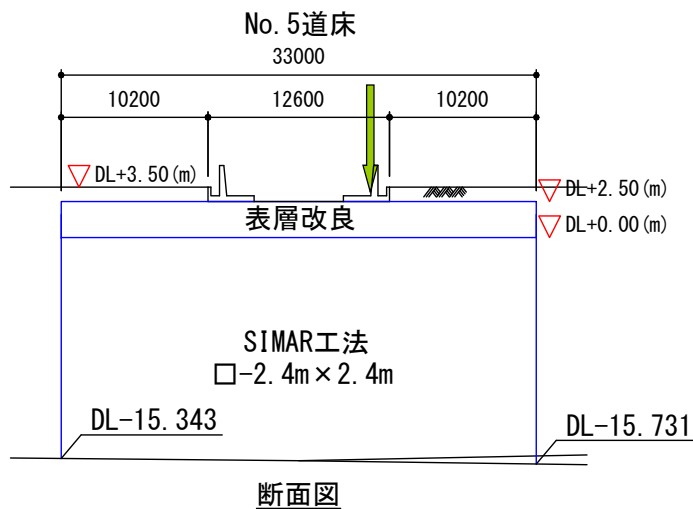
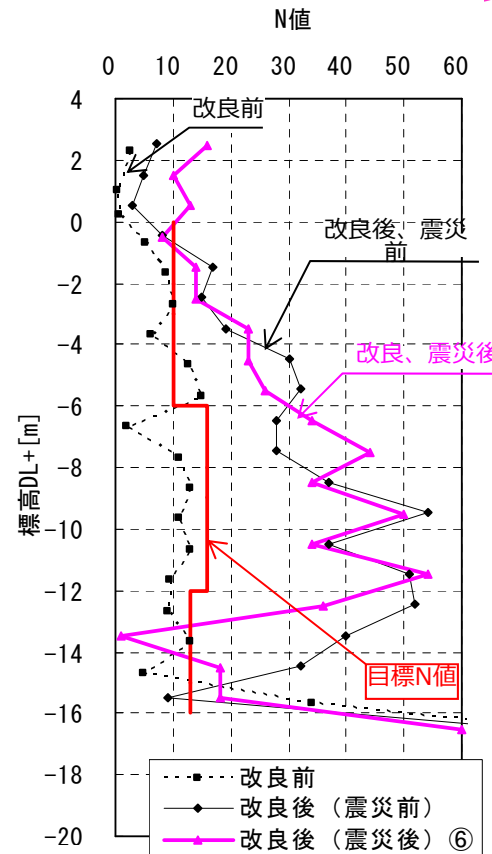
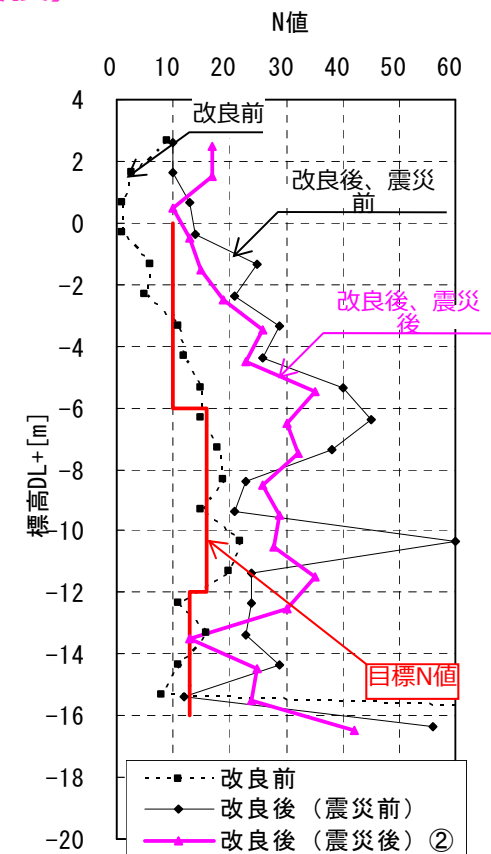
改良地盤 N値比較

震災前後で改良部中央付近で強度低下していない(=液状化していない)

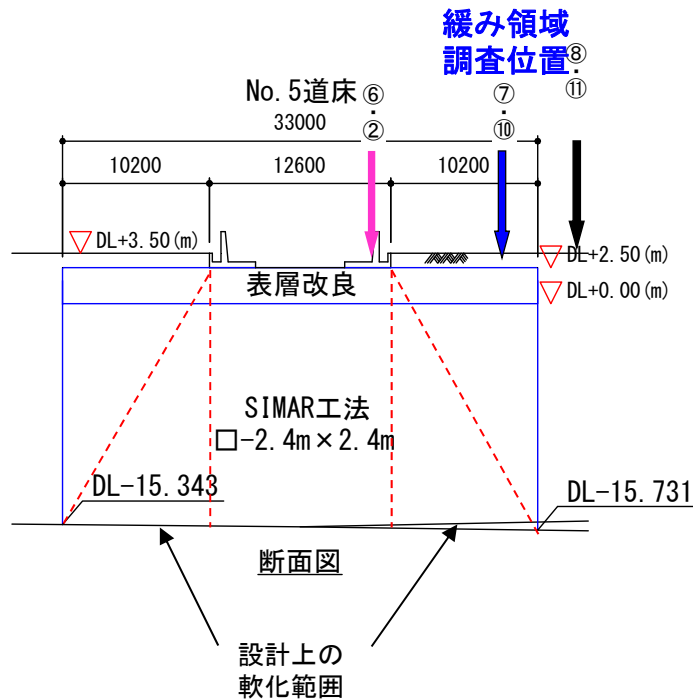
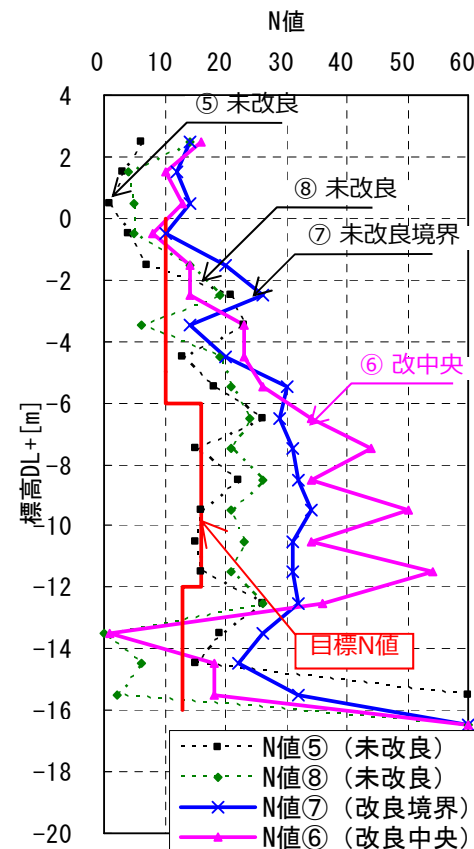
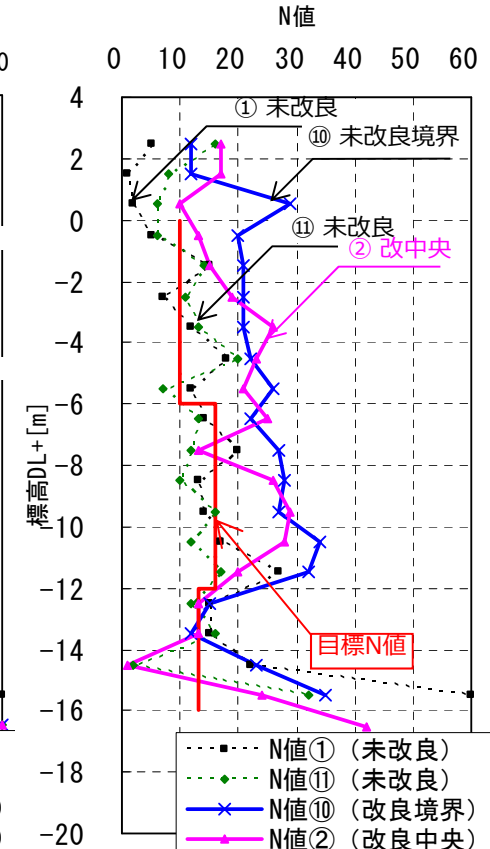
改良地盤境界部 N値比較

改良境界部付近の緩みは発生していない

⇒設計上軟化範囲をなくすことができる(コストダウン可能)

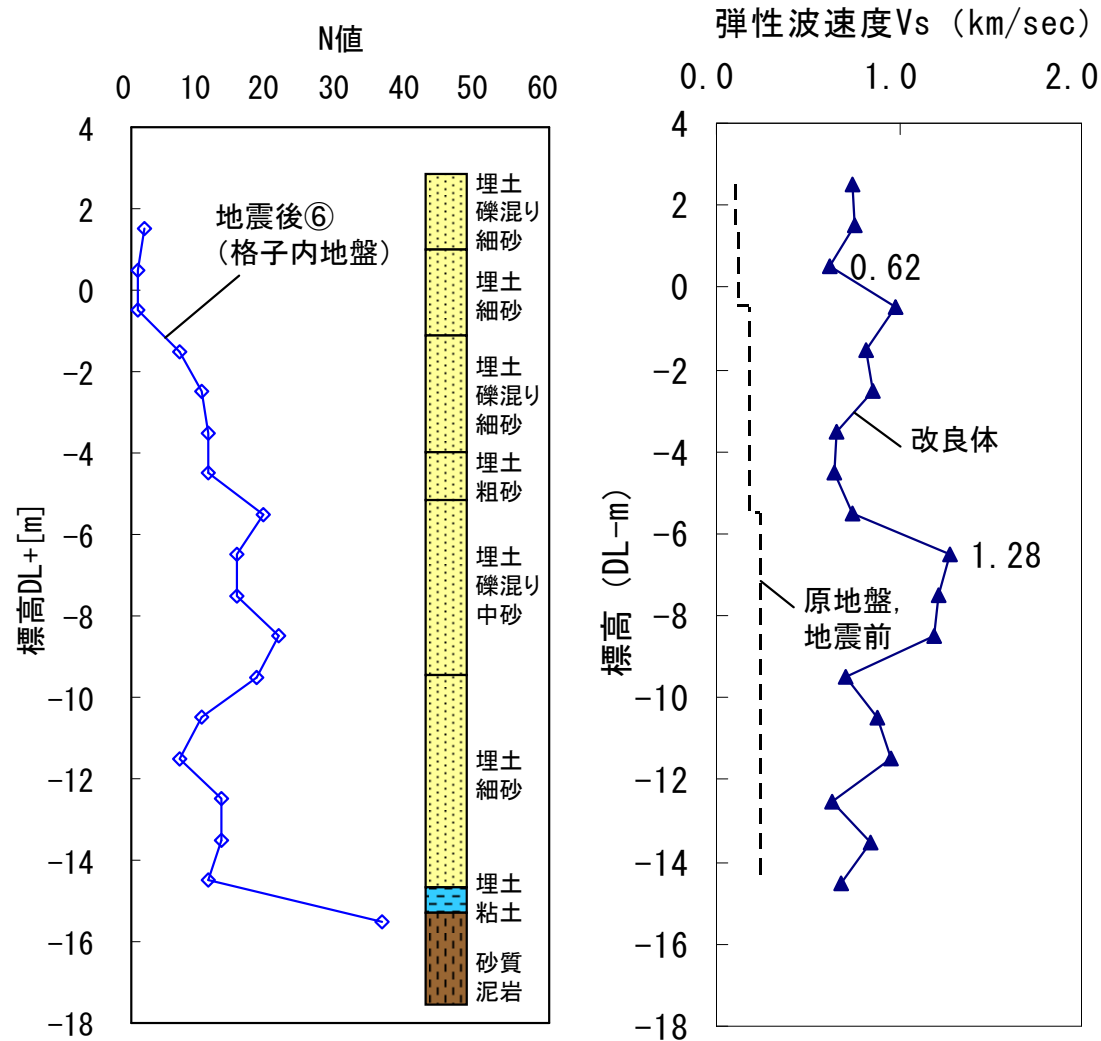
改良体の連続的な健全性の確認 (P S 検層)

改良体が設計強度を連続的に確保していることを確認

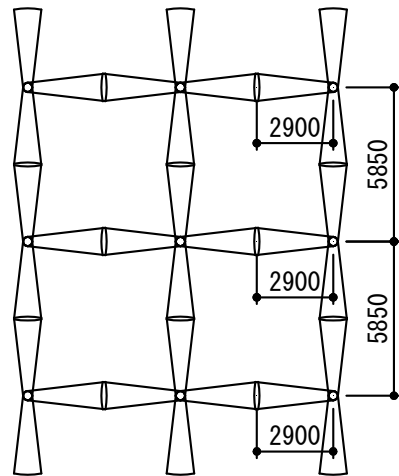
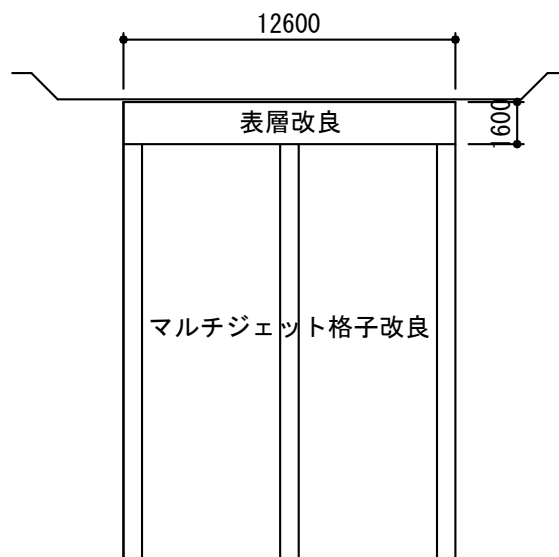
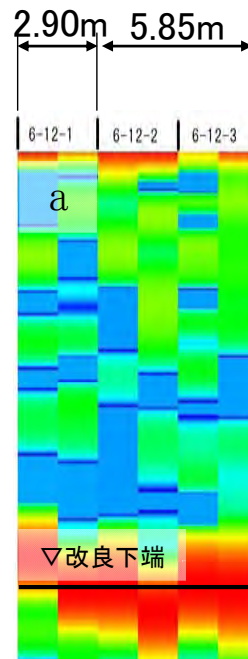
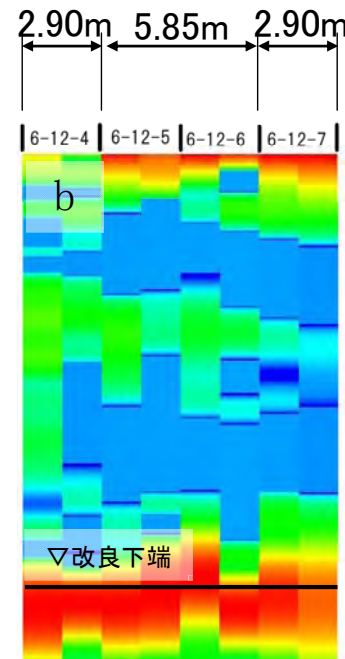
改良体の連続的な健全性の確認（多点式I T試験）

地表面の赤色は打撃入力、DL-15m付近の黄～赤色は先端反射

改良体の中央付近で黄～赤色がないため、改良体は連続していると評価できる

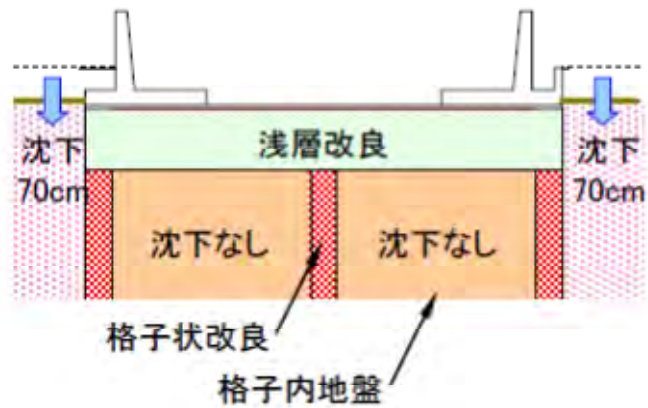
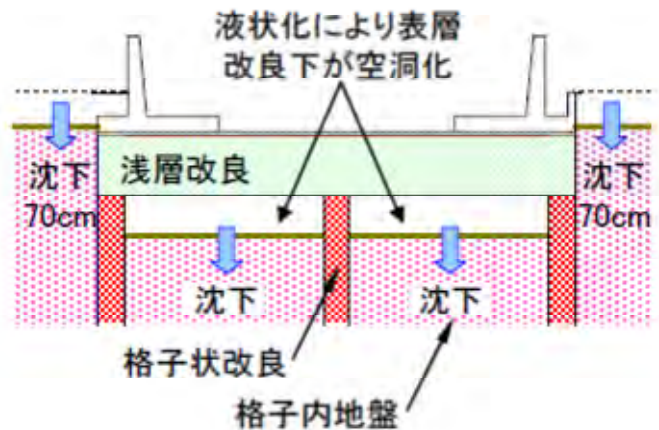
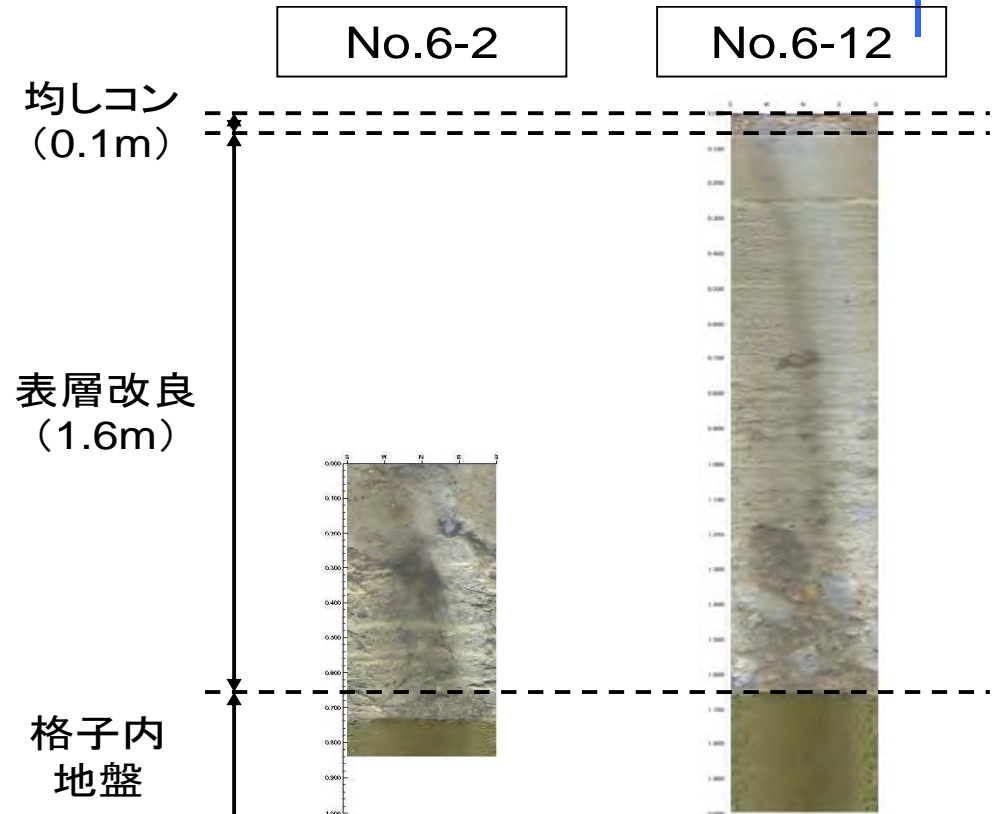
格子内地盤の液状化有無の確認（ボアホールカメラ）

表層改良と格子内地盤が密着していることから、格子内地盤の液状化は発生していないと推定される。
