# 防災・減災、国土強靱化 3か年緊急対策・事前防災効果事例集

令和3年4月 国土交通省 北海道開発局

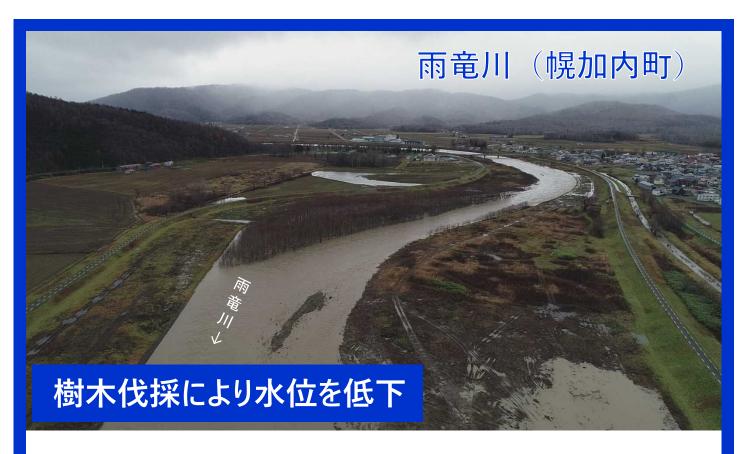
#### 令和2年11月の大雨では樹木伐採により 約60cm(推定値)水位低減させる効果がありました。

- ○令和2年11月の大雨によって幌加内水位観測所では、避難判断水位を超 過する出水となりました。
- ○3ヶ年緊急対策の樹木伐採により幌加内町市街地では約60cm(推定値)の 水位を低下させました。本対策が実施されなければ氾濫危険水位を上回る 洪水となっていた可能性があります。

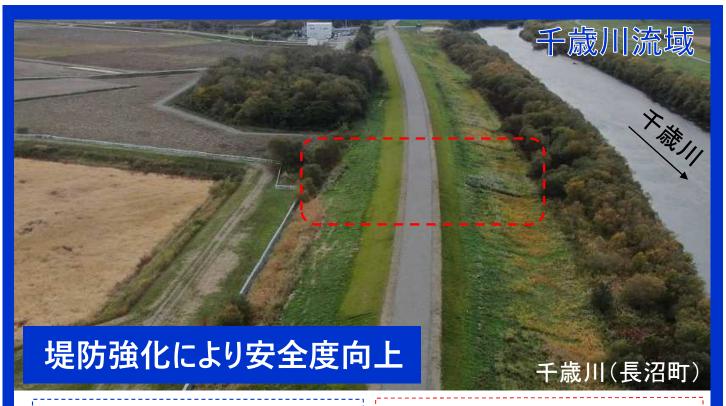
#### 堤防強化により堤防の安全度が向上しました

千歳川中下流部は広大な低平地となっており、洪水時には石狩川本川の高い水位の影響を長時間受けることから、堤防は飽和状態となり易く、安定性に課題がありましたが、堤防強化(拡築)により洪水に対する安全性が向上しました。

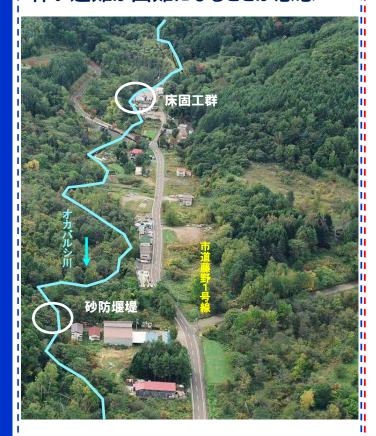
流域内の避難経路等が限られている 箇所において土砂洪水氾濫の被害に 伴い避難が困難になることが懸念

砂防施設の整備により土砂洪水氾濫 を軽減させ、安全な避難経路等を確保する。

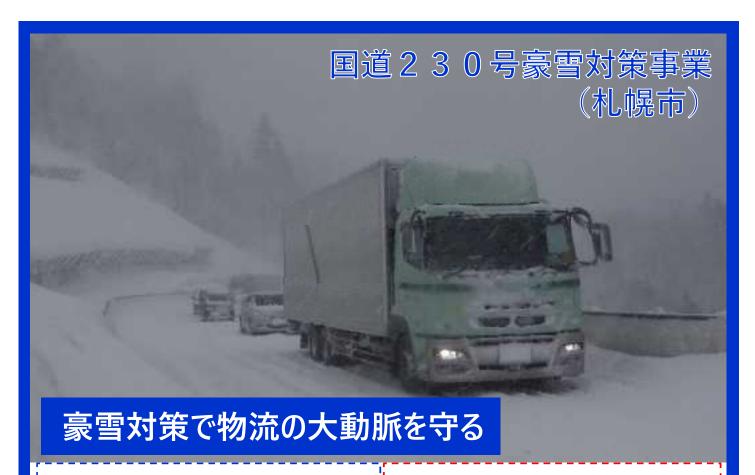
#### 豪雪により大型車が車道上でスタック 長時間の通行止めが発生

○豪雪により、車道上で身動きの取れなくなった 大型車がスタックし、通行止めが発生する恐 れがある

#### 豪雪対策により、通行止めを回避

○豪雪対策として急勾配箇所に待避所を設置 したことにより、車輌スタックによる通行止めを 未然に回避

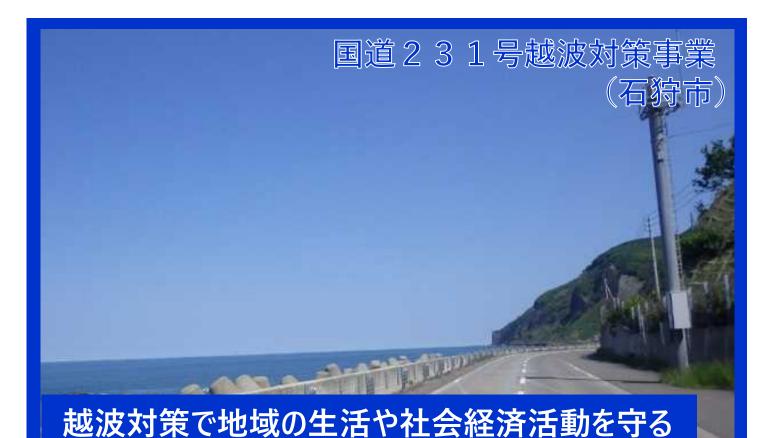
#### 低気圧の強風により越波が発生 過去10年で50回の通行止め

○石狩市浜益区幌〜雄冬において、越波を起 因とする通行止めが過去10年間で延べ50回 発生

#### 越波対策により、通行止めを回避

○越波対策を実施したことにより、越波を起因 とする通行止めを未然に防止

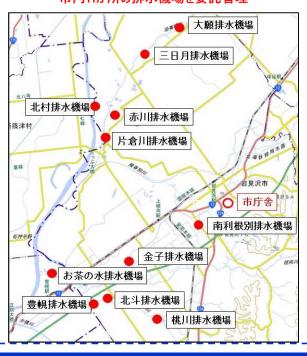
#### 拠点施設における内水位監視

- ○施設管理者の岩見沢市は、市庁舎に おいて排水機場地点の内水位を監視。
- 〇排水機場の運転管理は、施設近傍に 居住する操作担当者が実施。
- 〇市は、排水機場の運転水位に近づいた際 に操作担当者へ電話連絡。ポンプ運転状 況等は操作担当者から逐次電話報告。

#### 監視機能を強化し、携帯端末により 現場状況を把握・共有

- ○管理設備の更新と監視カメラの新設により、内水 位に加え、現地の画像やポンプ運転情報等を遠 方監視可能。
- 〇操作担当者等はスマートフォン等で市庁舎外でも リアルタイムに現場の状況を把握・共有。
- ○ゲリラ豪雨や大規模地震等の突発的な災害時に おいても、より迅速な初動対応が可能となった。

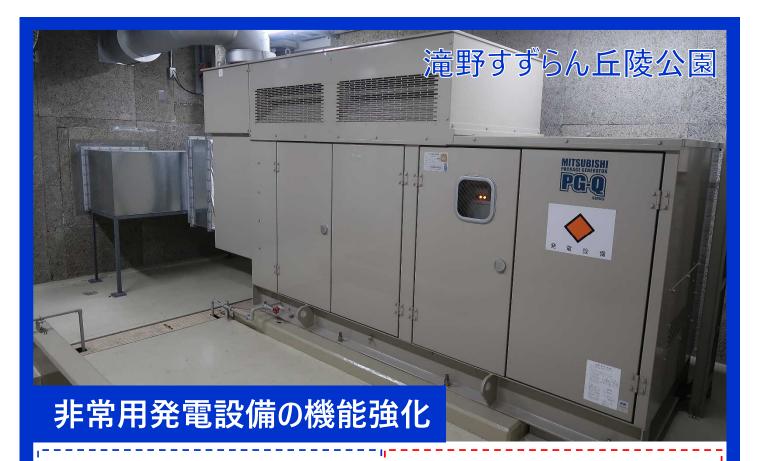
#### 長時間停電に非対応

- ○平成30年9月5日の台風21号通過、 9月6日の胆振東部地震発生により、滝野 すずらん丘陵公園において、長時間の停電が 発生。
- ○長時間の電源喪失により非常時に司令塔と なる公園事務所(ビジターセンター)で中枢 的機能が十分に発揮できない可能性

#### 長時間停電にも対応

- ○長時間連続運転に対応した非常用電源とす ることで、平成30年度と同規模の停電が発 生した場合においても公園事務所(ビジター センター)の中枢的機能を確保
- ○帰宅困難者の一時滞在施設として、照明や 採暖器具等の安定利用が可能

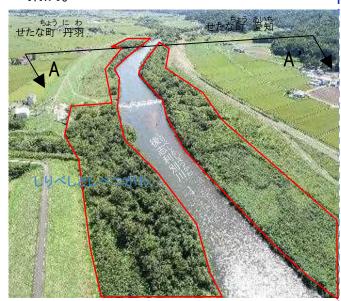
○氾濫の危険性が高い区間において、樹木が 繁茂。

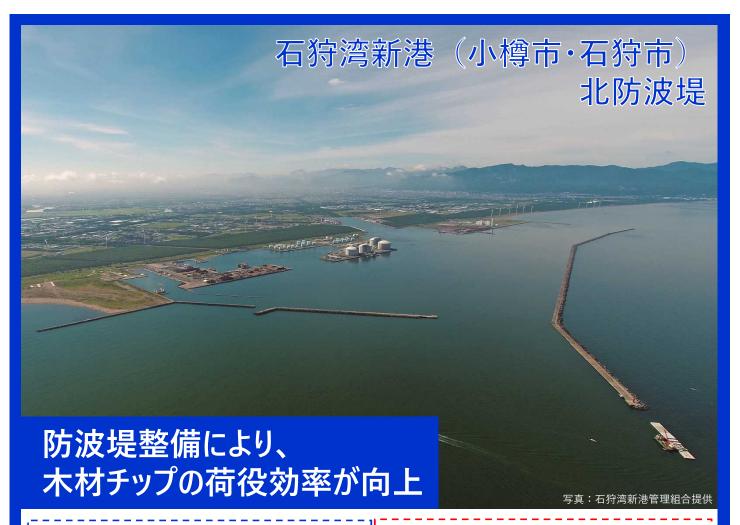
○台風や爆弾低気圧の来襲時に、防波堤未整備箇所や防波堤上から進入する波浪により港内の静穏性が悪化し、木材チップ荷役作業の効率性が低下。

木材チップ荷役岸壁前面の擾乱状況

- "○防波堤の整備により、高潮・高波からの港内 " 水域の静穏性を確保。
  - ○木材チップの1隻当たり荷役時間が減少するな ど、荷役効率が向上。

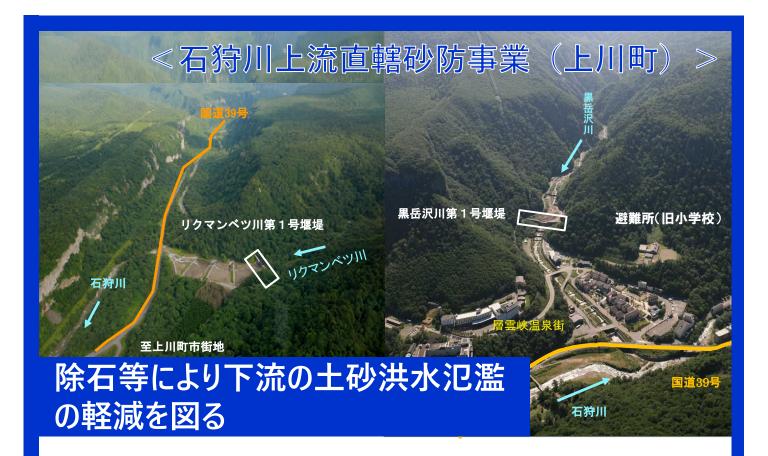
平成28年出水により砂防施設で土砂等を捕捉したことにより、下流での土砂洪水氾濫が懸念

黒岳沢川第1号堰堤 除石前

リクマンベツ川第1号堰堤 除石前

砂防施設上流の不安定土砂等が捕捉可能となり、層雲峡温泉街や国道39号線等への被害軽減を図る。

黒岳沢川第1号堰堤 除石後

リクマンベツ川第1号堰堤 除石後

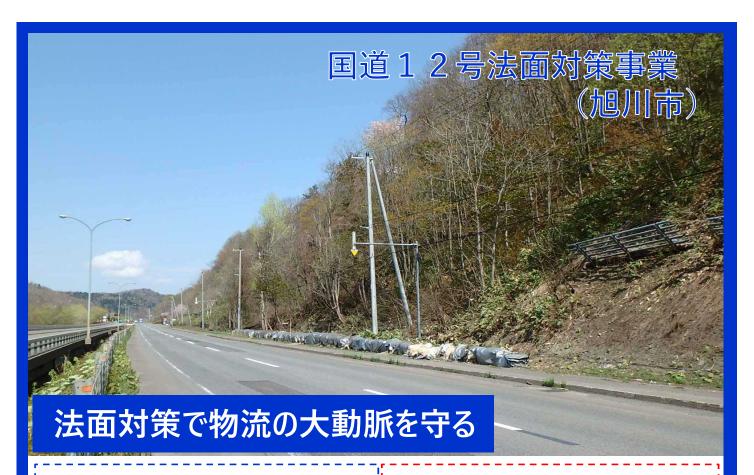
#### 落石発生により通行止めの恐れ

○平成30年4月の融雪期に斜面から路外への 落石が発生

#### 法面対策により、通行止めを回避

○法面対策を実施したことにより、落石による 通行止めを未然に防止

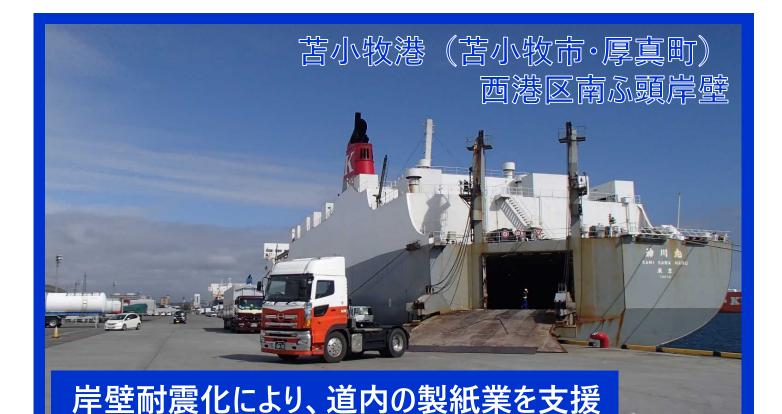
○平成30年北海道胆振東部地震により、苫 小牧港において、東港区のコンテナ埠頭背 後用地の液状化や臨港道路の亀裂等が 発生。

東港区コンテナ埠頭の液状化状況

- ○地盤改良により岸壁を耐震化することで、大規模地震が発生した場合でも、軽微な修復により、商港地区の物流機能確保が可能。
- ○RORO船は東京との紙産業貨物(移出:周辺の製紙工場からの紙製品、移入:古紙)を輸送しており、被災時においても、道内製紙業及び関東地方の紙需要を下支え。

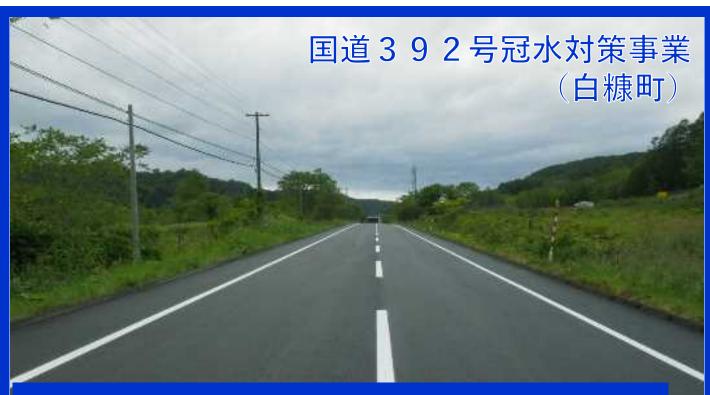
#### 平成30年3月に大雨により冠水 21時間の通行止め発生

○平成30年3月に連続雨量105mmを観測する 大雨が発生したことにより路面が冠水し、21 時間の通行止めが発生

#### 令和元年10月の大雨時には 冠水を未然に回避

○令和元年10月には平成30年3月と同等の 連続雨量89mmを観測したが、冠水被害を 未然に防止し、通行止めを回避

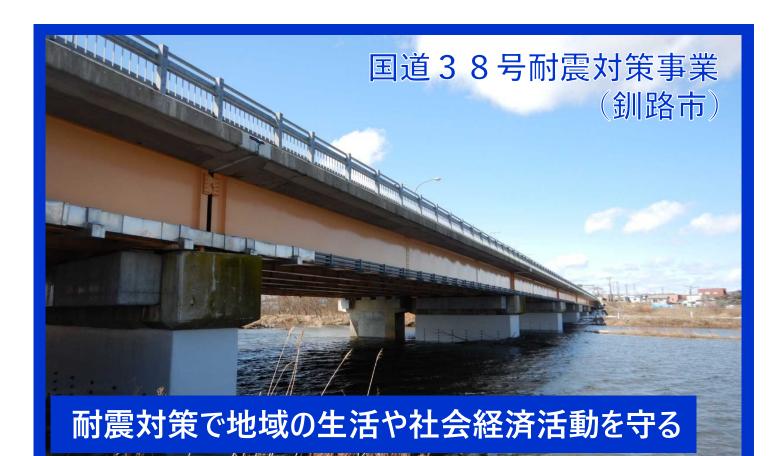
#### 震度 6 弱以上の大規模地震が発生 し落橋・倒壊する恐れ

○今後30年間に震度6弱以上の大規模地 震が発生する確率が26%以上と発生確率 の高い地域※に位置しており、現行の耐震性 能を満たしていないことから、落橋・倒壊の恐れ がある

#### 大規模地震による落橋・倒壊を 未然に回避

○耐震補強を実施することにより、落橋や倒壊 を未然に防止し、通行止めを回避

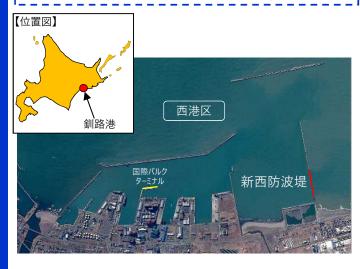
○台風や爆弾低気圧の来襲時に、防波堤未整 備箇所や防波堤上から進入する波浪により港 内の静穏性が悪化し、西港区における荷役作 業の効率性が低下。

西港区における防波堤からの越波状況

- ○防波堤の整備により、高潮・高波から西港区 の静穏性を確保。
- ○国際バルクターミナル(平成30年度供用)の 荷役効率が向上し、道内の酪農業を支える 穀物の取扱量増加に寄与。

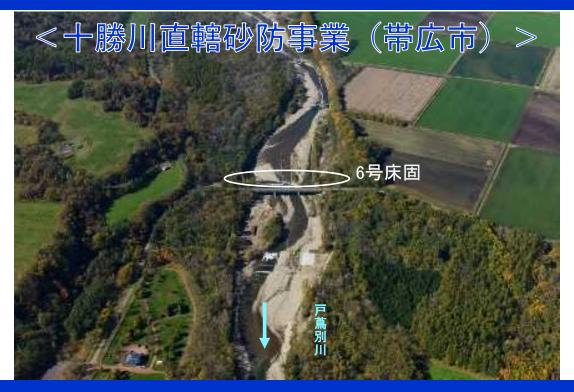
平成28年出水において、流域内で流 木等が発生した。今後の出水におい ても流木や土砂による洪水氾濫被害 が懸念

6号床固 流木対策工 着手前

平成28年出水後 流木痕跡状況

流木対策工の整備により、出水時に 流出する流木を捕捉し下流部での被 害低減を図る

6号床固 流木対策工 完了

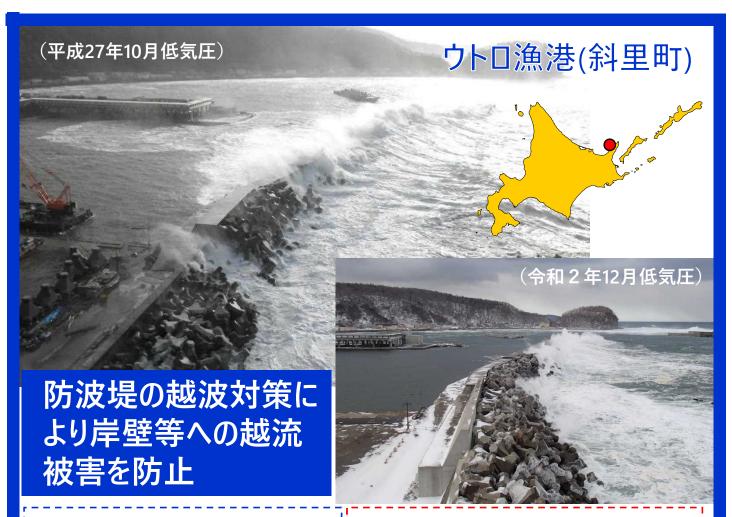
平成27年10月の低気圧(最高波約10m)により漁港施設の被害が発生

○平成27年低気圧に伴う高波浪(最高波約10m)により越波した波が港内泊地で 擾乱し、岸壁への越流による荷さばき施設 の損壊や背後用地・道路の浸水が発生。

防波堤の越波対策により令和2年12月の低気圧(最高波約11m)では漁港施設の被害を防止

○防波堤の嵩上げ等の越波対策を実施したことにより、令和2年低気圧に伴う高波浪(最高波約11mを記録)では防波堤の越波を低減。

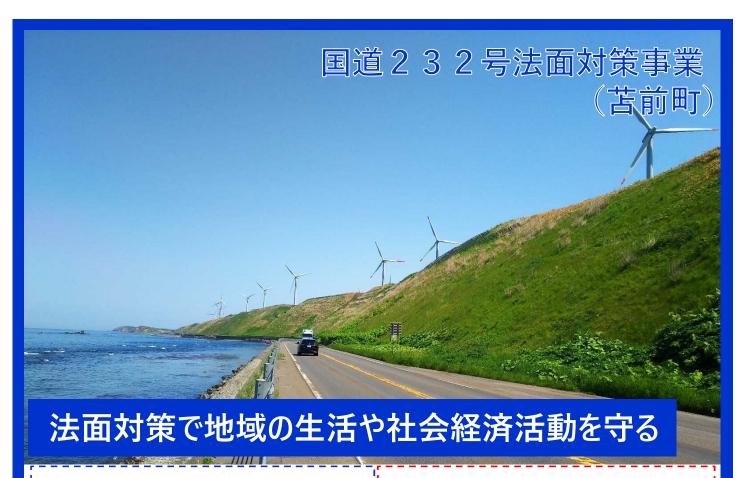
#### 大雨により土砂崩壊が発生 169時間の通行止め

○平成26年8月に法面が土砂崩壊し169時間 の通行止めが発生

#### 法面対策により、通行止めを回避

○土砂崩壊した法面に隣接した崩壊要因の ある法面の対策を実施したことにより、土砂 崩壊による通行止めを未然に防止

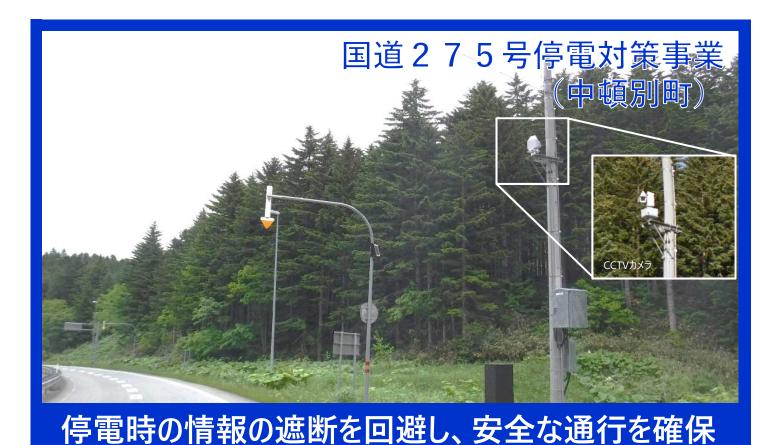
#### 停電により情報が遮断され道路管理 上、支障が生じる恐れ

○平成30年9月胆振東部地震の発生による北海道全域の停電が再発した場合、CCTVカメラの画像が途切れ、現地状況の確認が困難となり情報収集等に遅れが生じる恐れがある

#### 無停電設備の整備によるCCTV カメラの停電対策を実施

○ CCTVカメラの停電対策を実施したことにより災害時の情報遮断を回避し、被災情報の迅速な把握体制を確保

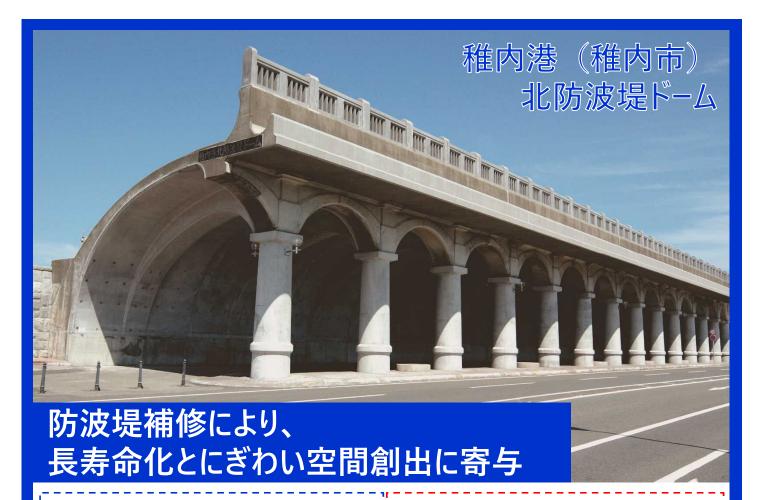
- ○北防波堤ドームは、樺太航路(稚内〜大泊・本斗)連絡船の発着場を波浪から防護するため、昭和11年に完成。
- ○現在も、背後の交流拠点や係留船舶の安全 を確保するために重要な役割を果たしているが 、老朽化の進行により、台風や爆弾低気圧の 来襲による被害が懸念。

北防波堤ドームへの波浪来襲状況

○特に劣化が進行している箇所を補修すること により施設を長寿命化し、高潮・高波被害 の危険性を低減。

アーチ部の補修状況
