平成30年 1月23日
帯広開発建設部

十勝川での水質事故について

～重油流入を防ぐため水路にオイルフェンスを設置しました～

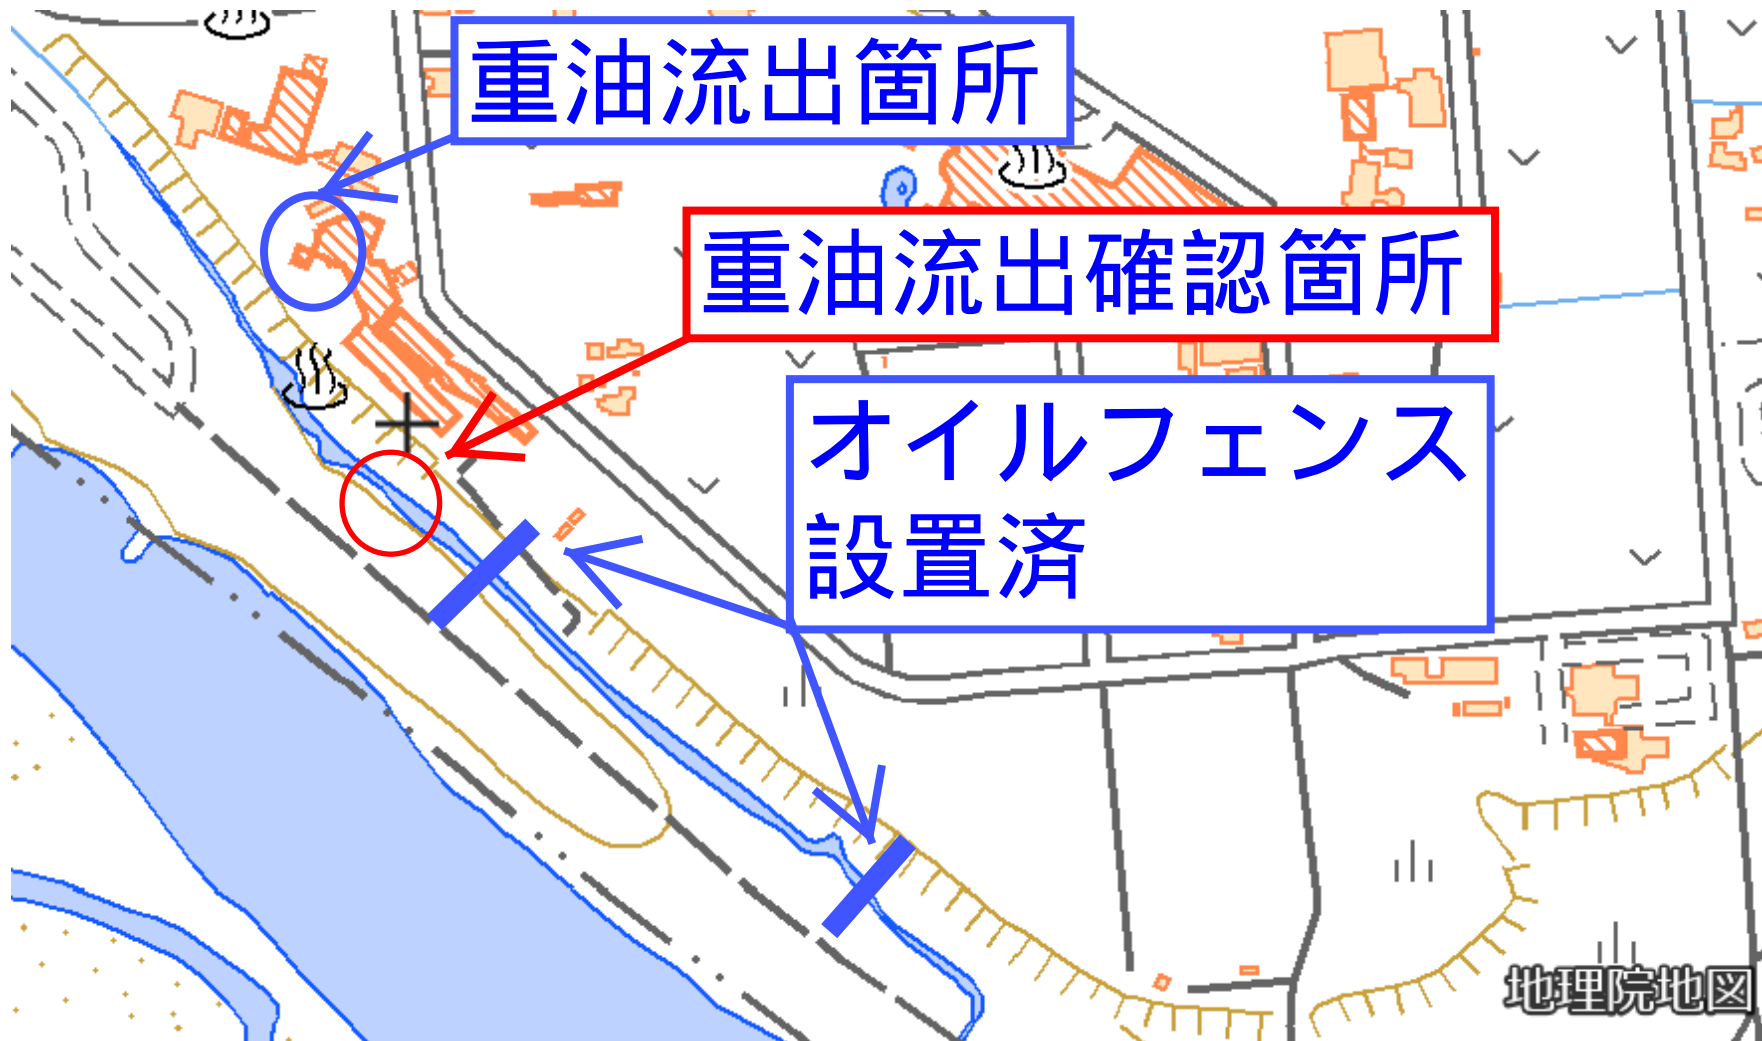
重油流出箇所

重油流出確認箇所

オイルフェンス
設置済
