# 第16回 夕張川流域会議 現地視察を行いました

○日時:11月10日(月)13:15~16:20

○現地視察場所:阿野呂川合流部、雨煙別小学校跡地

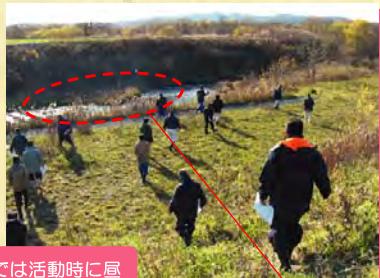
川塾での高水敷の活用

高水敷では活動時に屋食やボートの組み立て、片付けなどを行っています。

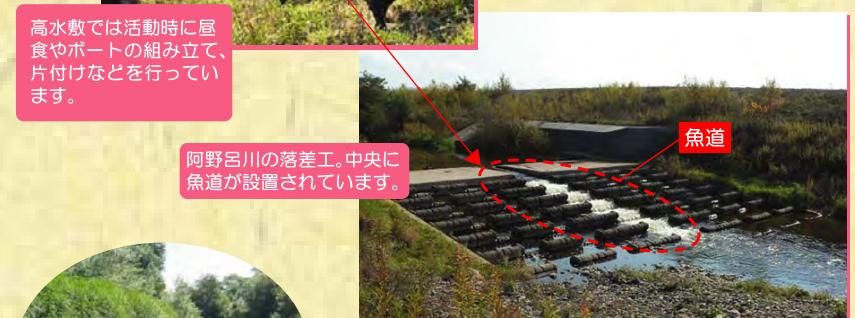
●落差工の魚道が、清幌床止と同じく中央に設置されているが、きちんと機能しているかが気になる。

阿野呂川の落差工。中央に魚道が設置されています。

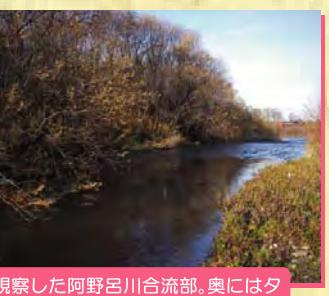
視察した阿野呂川合流部。奥には夕張川が見える。

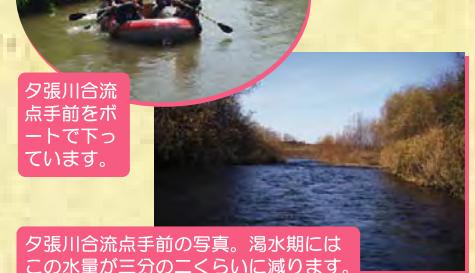
夕張川合流点手前の写真。渇水期にはこの水量が三分の二くらいに減ります。
