# 遮水整備の経緯と本施工後の遮水効果について

平成 28 年 12 月 22 日

第5回石狩川下流幌向地区自然再生ワークショップ  
(略称:幌向再生ワークショップ)

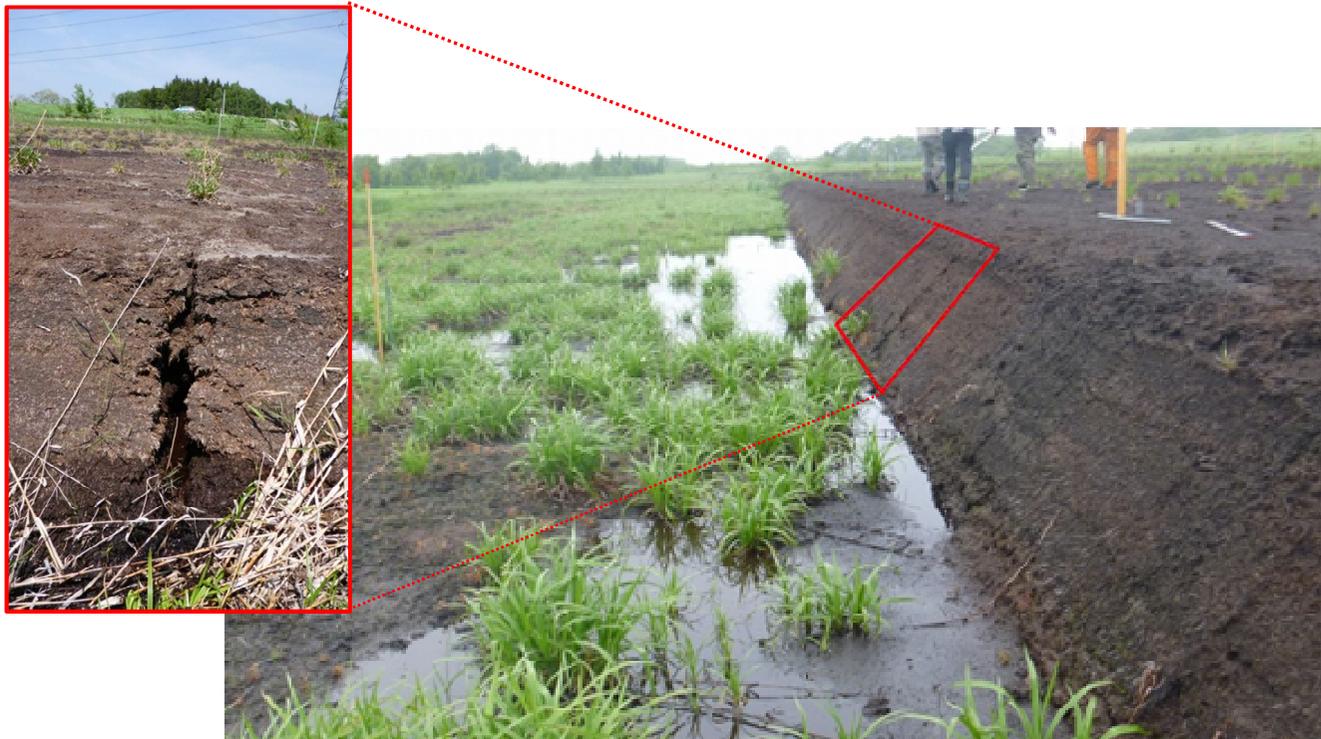
- 遮水整備前の夕張川高水敷に残っている高位泥炭は、段差部分から水分のしみ出しが見られ、泥炭表面の乾燥・分解が進行していた。
- ボッグの定着条件として、**地表面水位が安定して維持されること。** **地表面水位が降雨のみで涵養される貧栄養な水質であること。**の2点が挙げられる。遮水盛土整備によって、これらの基盤条件を維持する必要がある。

遮水前の高水敷段差

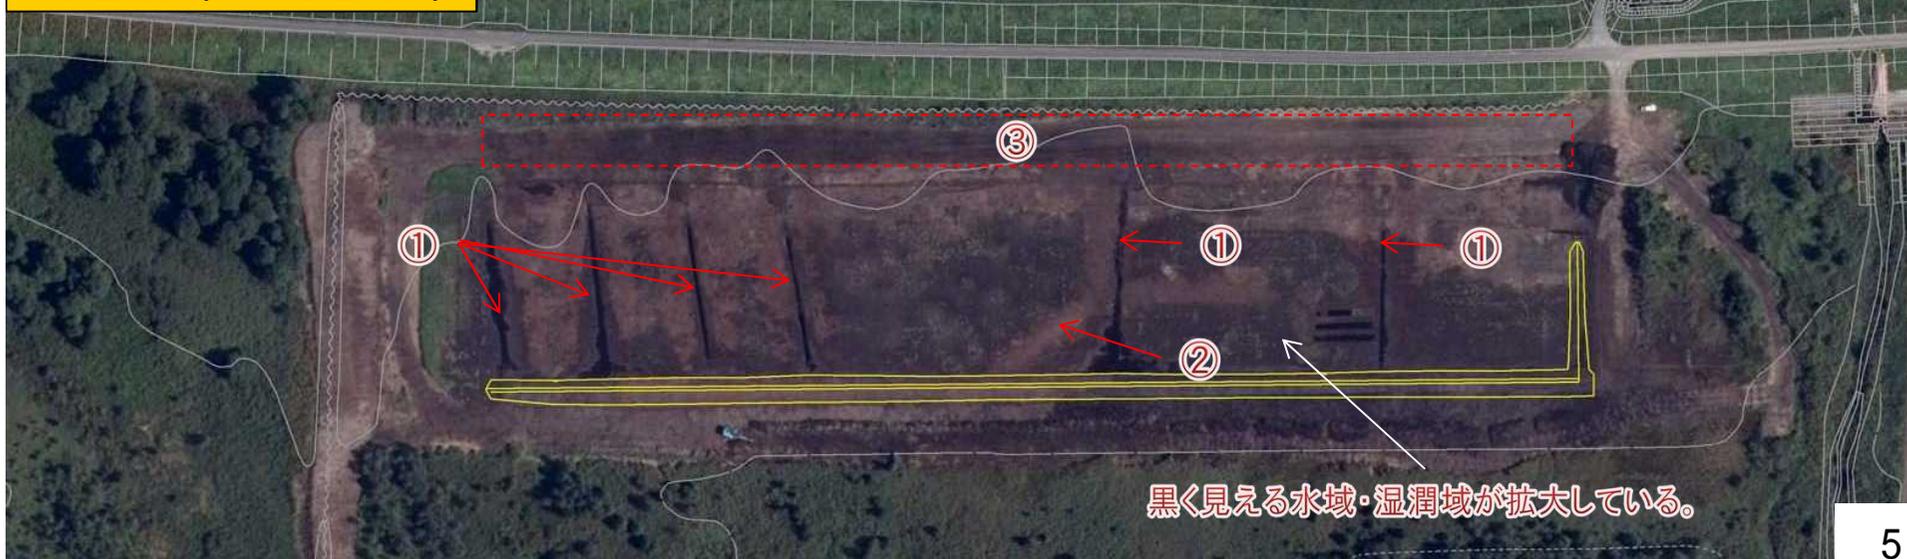
遮水整備後（H28遮水整備後）

黒く見える水域・湿潤域が拡大している。

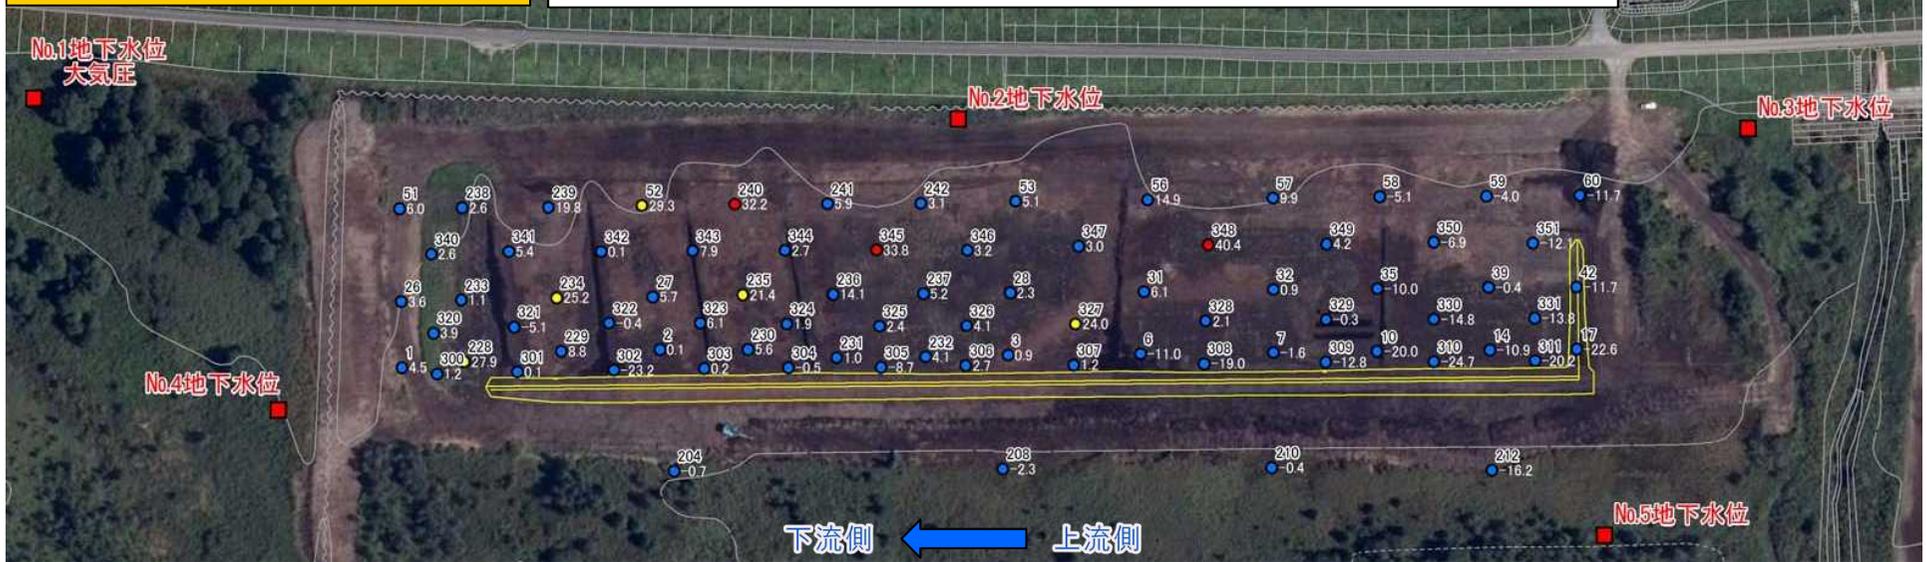
地盤高 - 地表面水位 (H28.11/4)

● 遮水後の地表面水位は、概ね地盤標高 - 20cm以下に収まっている。
