常呂川の治水事業

平成以降の主な洪水について

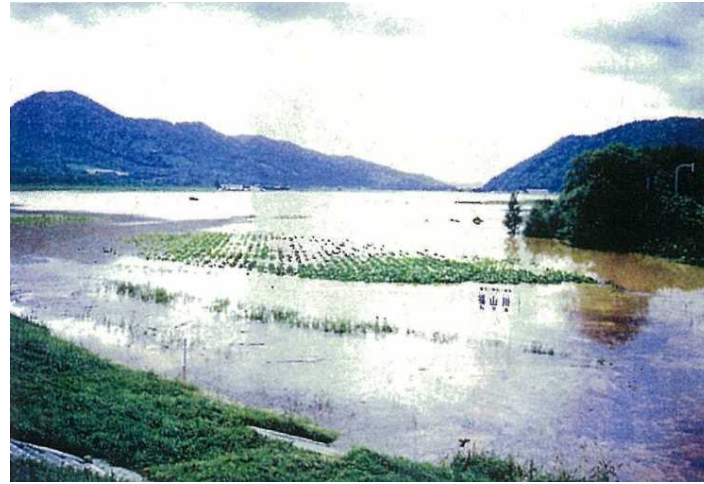
北見市 福山地区 内水による農地の冠水

◆ 台風17号に伴う降雨による洪水により、常呂川下流域では農地冠水、床上浸水、堤防の基盤漏水が発生したが、これまでの河川改修等により、常呂市街地への被害を抑制した。

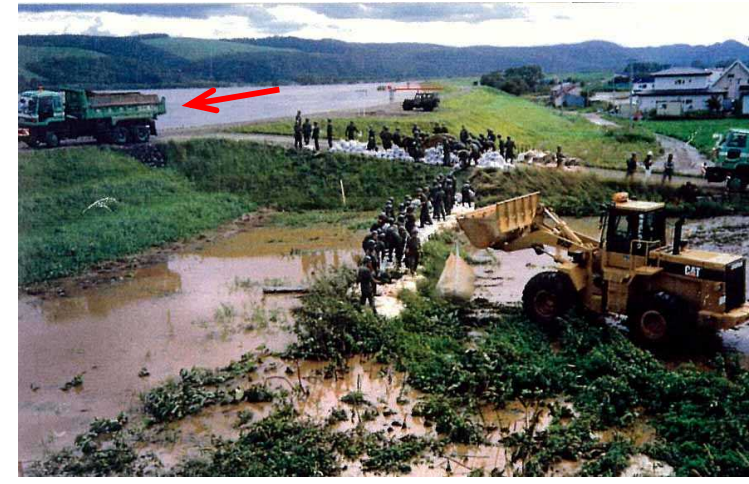
北見市 常呂地区基盤漏水への対応

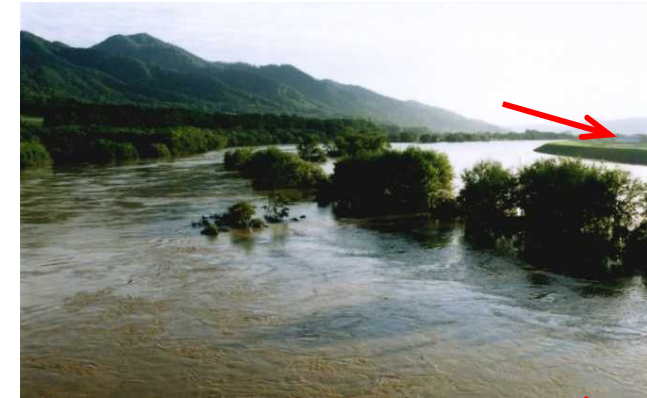
北見市 福山地区

- ◆ 台風15号の大雨により、常呂川下流域では内水によって農地が広く冠水したが、これまでの河川改修等により、常呂市街地への被害を抑制した。

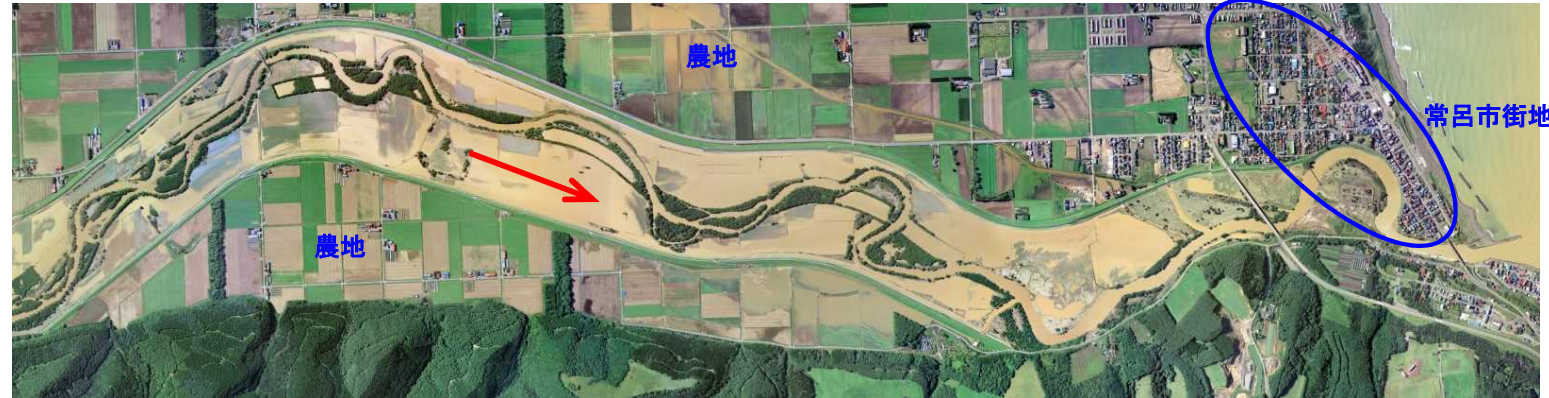
洪水の流下状況

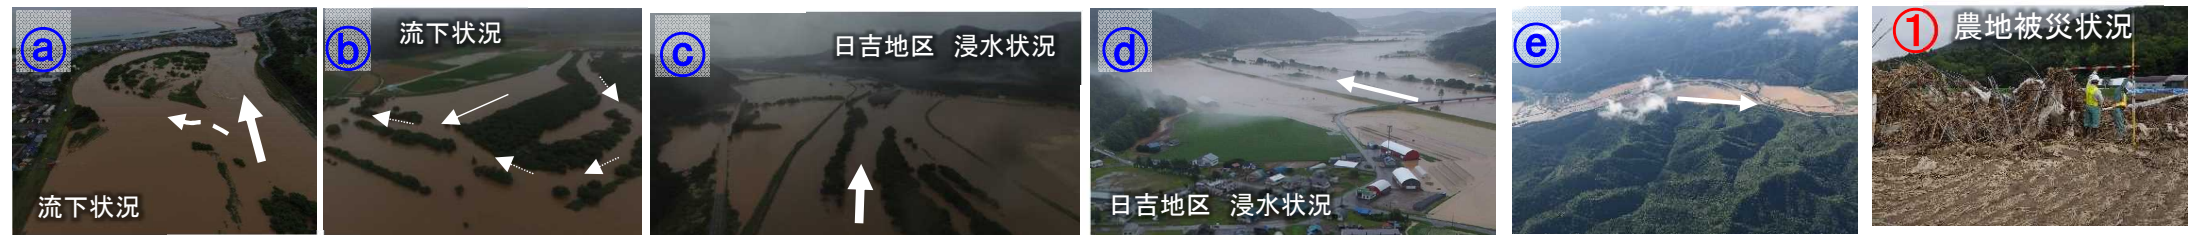
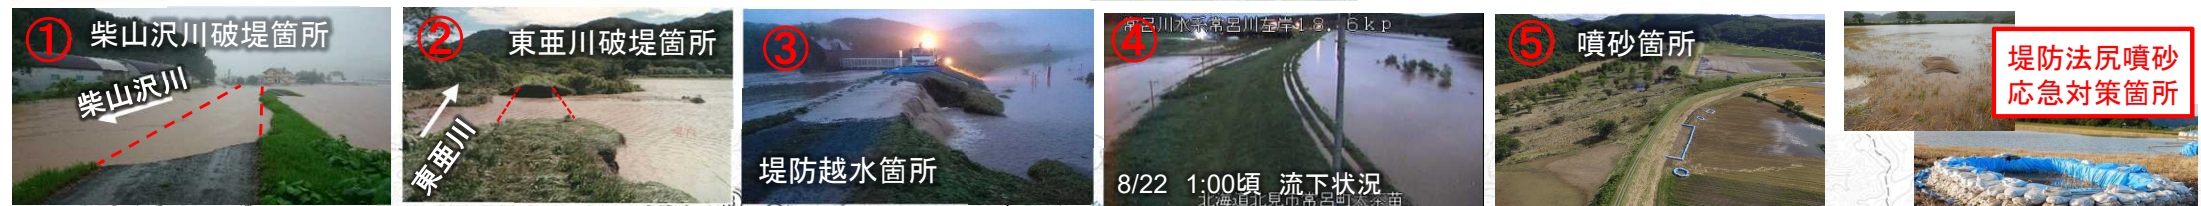
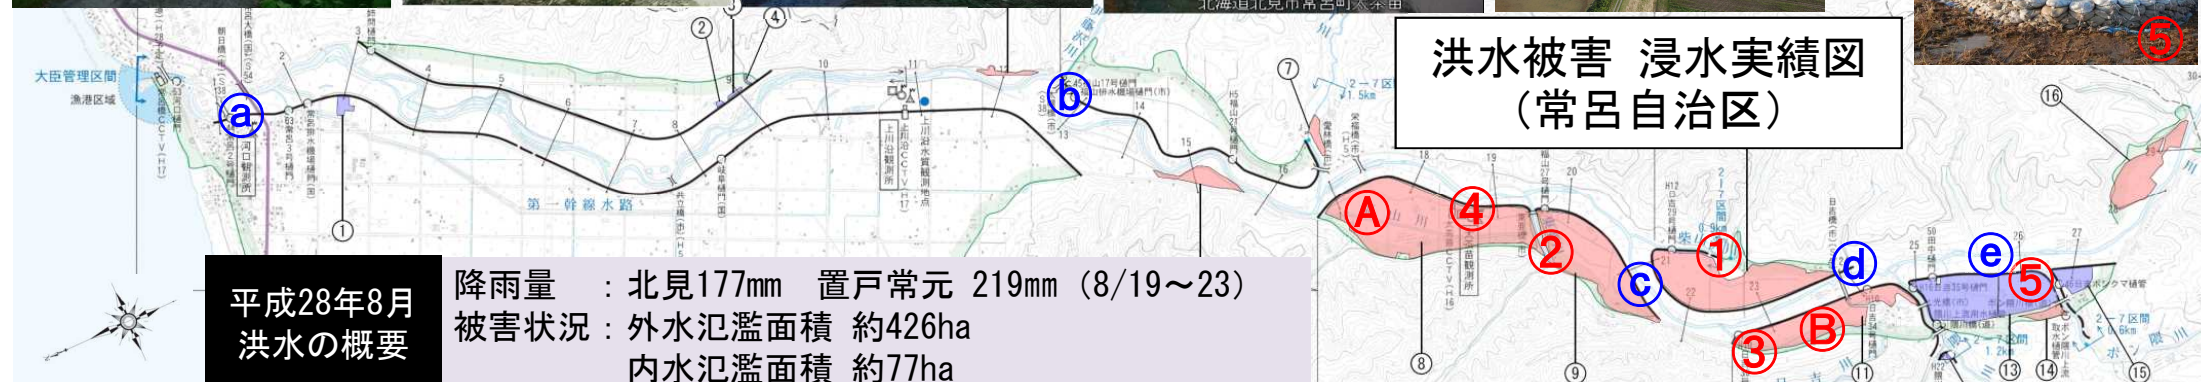
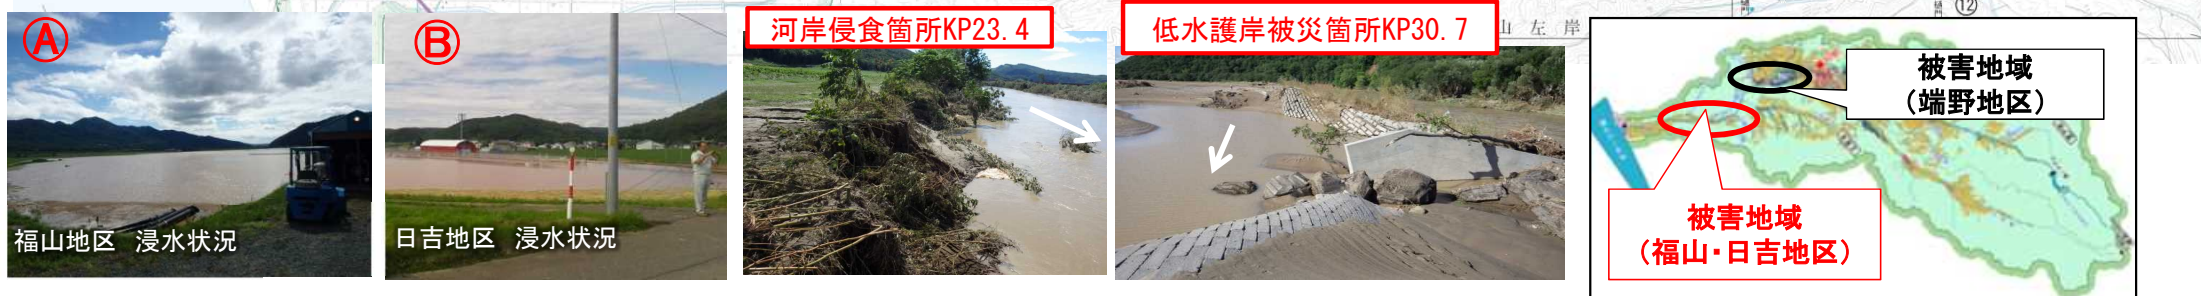
- ◆ 史上初となる1週間で3つの台風が連続で上陸し、その影響に伴う降雨により、常呂川では、上川沿水位観測所で既往最高水位を更新し、下流の日吉・福山地区では堤防越水が発生し、支川柴山沢川と東亜川では堤防越水食による破堤が発生。また、堤防法尻等から噴砂も多数発生。洪水によって、周辺農地では、出荷前の農作物などが甚大な被害を受けた。

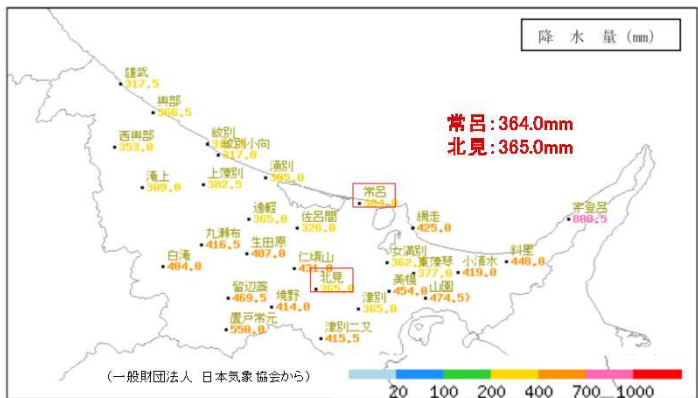
平成28年8月の雨量観測所の記録

- 平成28年には、8月17日から23日の1週間に3つの台風が北海道に上陸し、常呂川流域では、特に山間部において総降雨量が年間の約5割にあたる400mmを超過し、北見地点で計画高水流量を超える既往最大流量を観測し、太茶苗水位観測所・上川沿水位観測所で計画高水位を超過しました。
- これらの雨により、柴山沢川(大臣管理区間)及び東亜川(北海道管理区間)において、堤防の決壊が発生しました。また、越水による堤防のり崩れに加え、隈川、ポン隈川の合流点付近で多数の噴砂や、低水護岸の流出の被害が発生しました。
- 外水や内水氾濫により、北見市で家屋被害が発生したほか、国道、道道の通行止め、市道の冠水、端野及び留辺蘂では水道管の破損による断水、基盤流出によるJR石北本線の運休等、ライフライン被害が多く発生しました。特に、たまねぎの生産量が全国一位を誇る北見市においては農地が浸水し、たまねぎを中心とする農業被害は甚大なものとなりました。

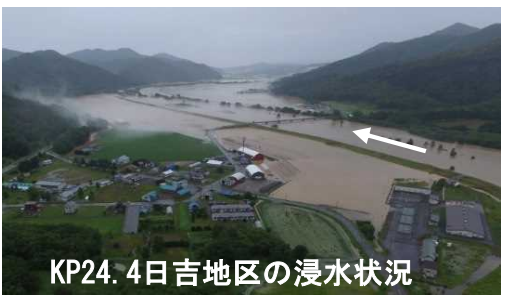
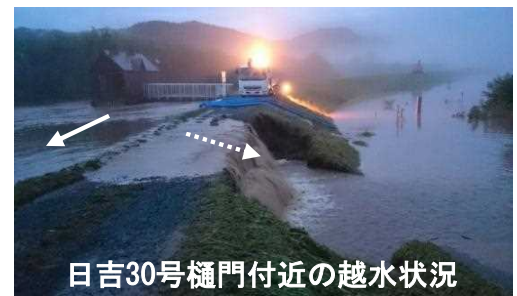
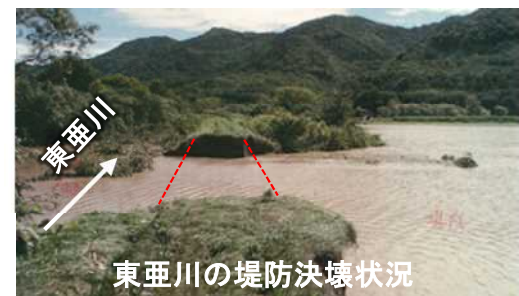
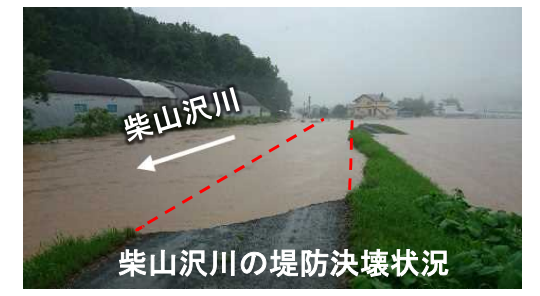
平成28年8月洪水被害状況
