常呂川水系河川整備計画（原案）
の補足説明について

年最大流量と整備目標との関係(北見地点) 補足 1

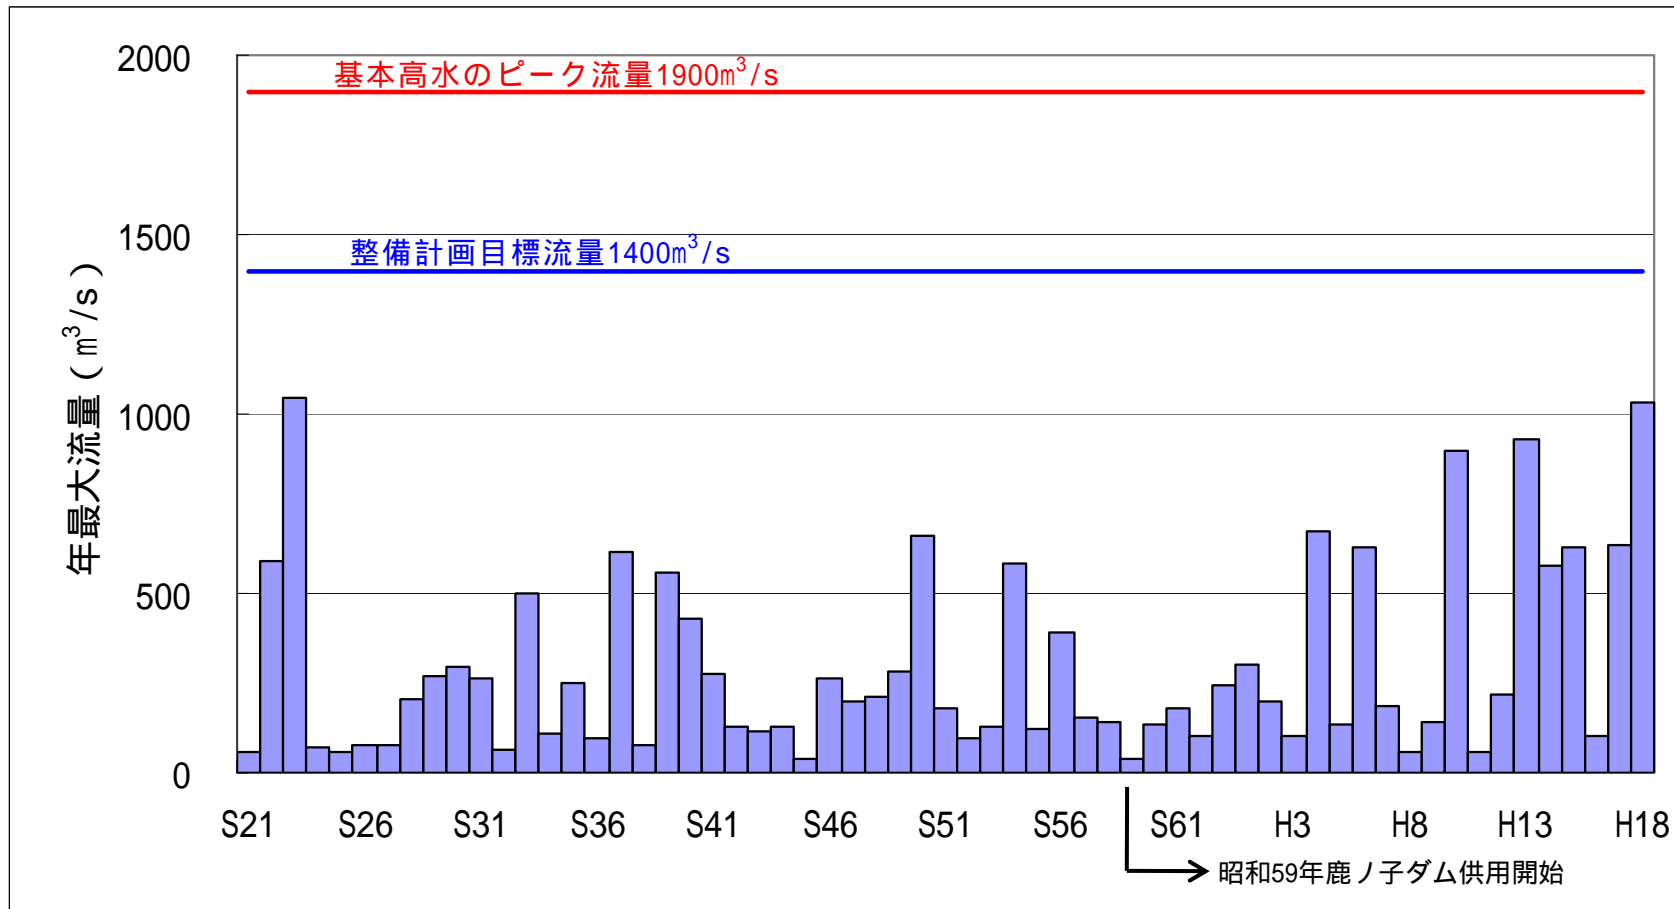
河川整備基本方針で定めた目標に向けて段階的に整備を進めることとし、常呂川流域に被害をもたらした戦後最大規模の洪水である平成18年 8月の降雨により発生する洪水流量を支川の整備状況を考慮し、安全に流すことを目標としており、戦後最大の洪水をカバーしています。

期間：S21～H18

(注)流量は北見地点の観測流量で、ダム戻し・氾濫戻しなし

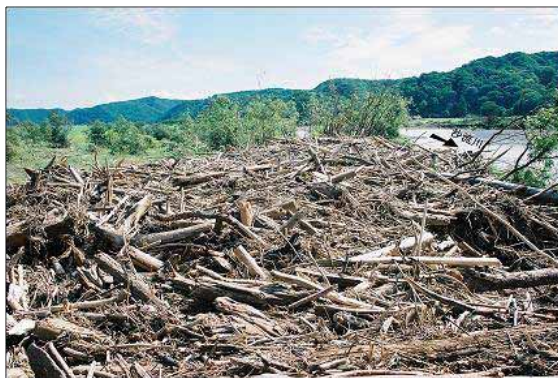
高水敷の堆積状況(沙流川右岸側)

堆積量は、流木の大きさが長さ1.8m、末口径10cm以上のもの全てについて、長さ、径、樹種及び今回の洪水で流木化したかどうか等詳細な調査を行っています。

河道内の河畔林の流木は、河口から二風谷ダム間の流木堆積量約3,400m³に対し、河畔林の流出発生量は約280m³であり、同区間に堆積した流木の8%、同区間の全河畔林量のわずか5%に相当すると推計されました。

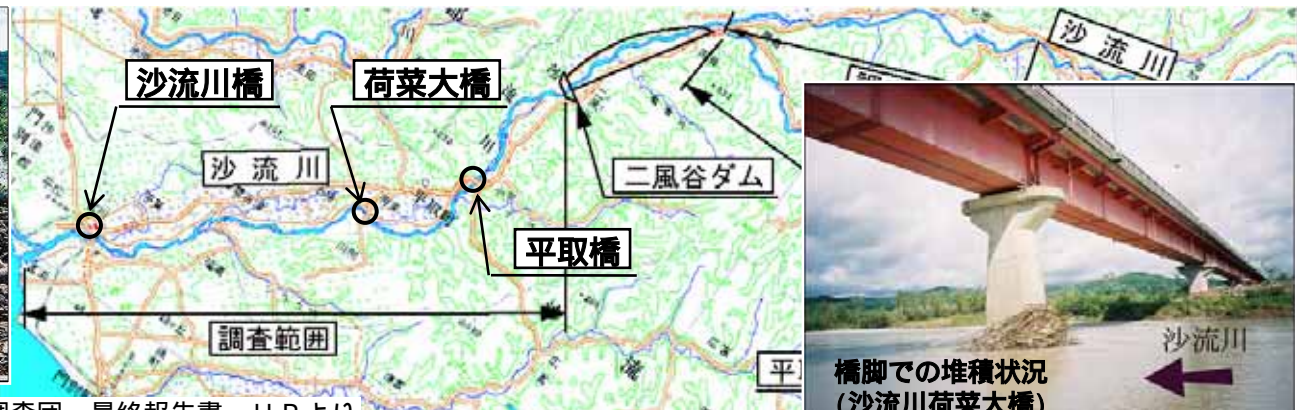
倒木状況模式図

河口から14.5km付近の右岸側に残存していた高水敷の河畔林(主にヤブ類)1,968本(対象面積13,200m²)について、樹高や樹径等を測定する樹木調査を行い、それから求めた全材積55.2m³を用い材積密度0.042m³/10m²を算出し、発生場所ごとの流出面積に乗じて全発生量とした。

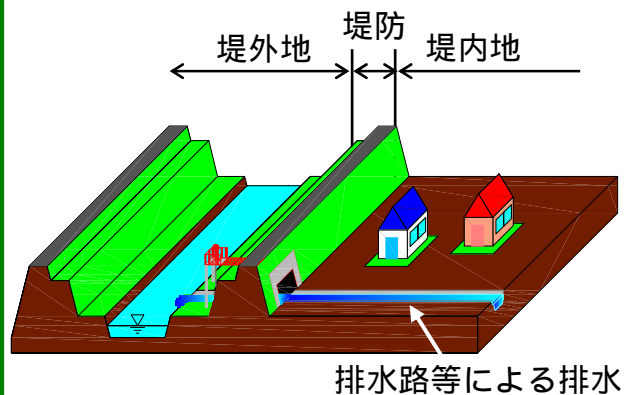
平常時

通常、河川では堤内の地盤より低い水位で水が流れています。ある程度の雨が降っても、堤内地に降った雨は、排水路等を通じて堤外に排水されて、家屋浸水等は生じません。

堤外地：堤防を挟んで河川側（外側）の区域
堤内地：堤防を挟んで住宅等側（内側）の区域

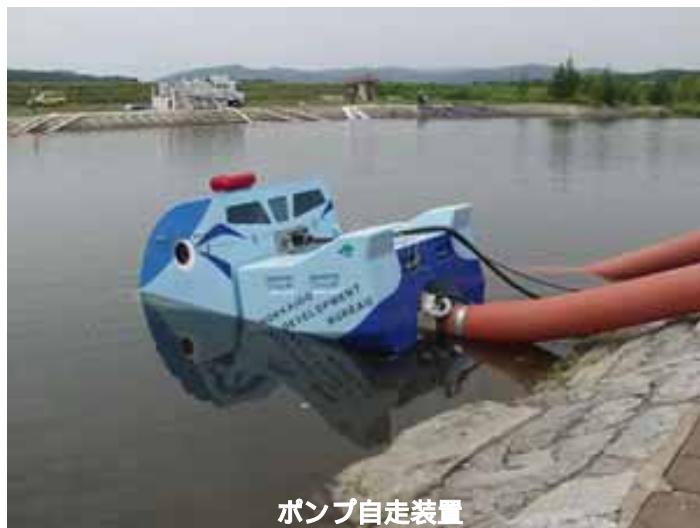
ポンプ自走装置

種類	保有台数	保有箇所
ポンプ自走装置(15m ³ /min)	1	北見(北見河川事務所)
排水ポンプ車(45m ³ /min)	1	北見(北見河川事務所)
排水ポンプ車(30m ³ /min)	2	北見(北見河川事務所)
排水ポンプ車(30m ³ /min)	2	上湧別(網走西部河川事業所)
照明車(45KVA)	2	北見(北見河川事務所)
照明車(30KVA)	1	上湧別(網走西部河川事業所)

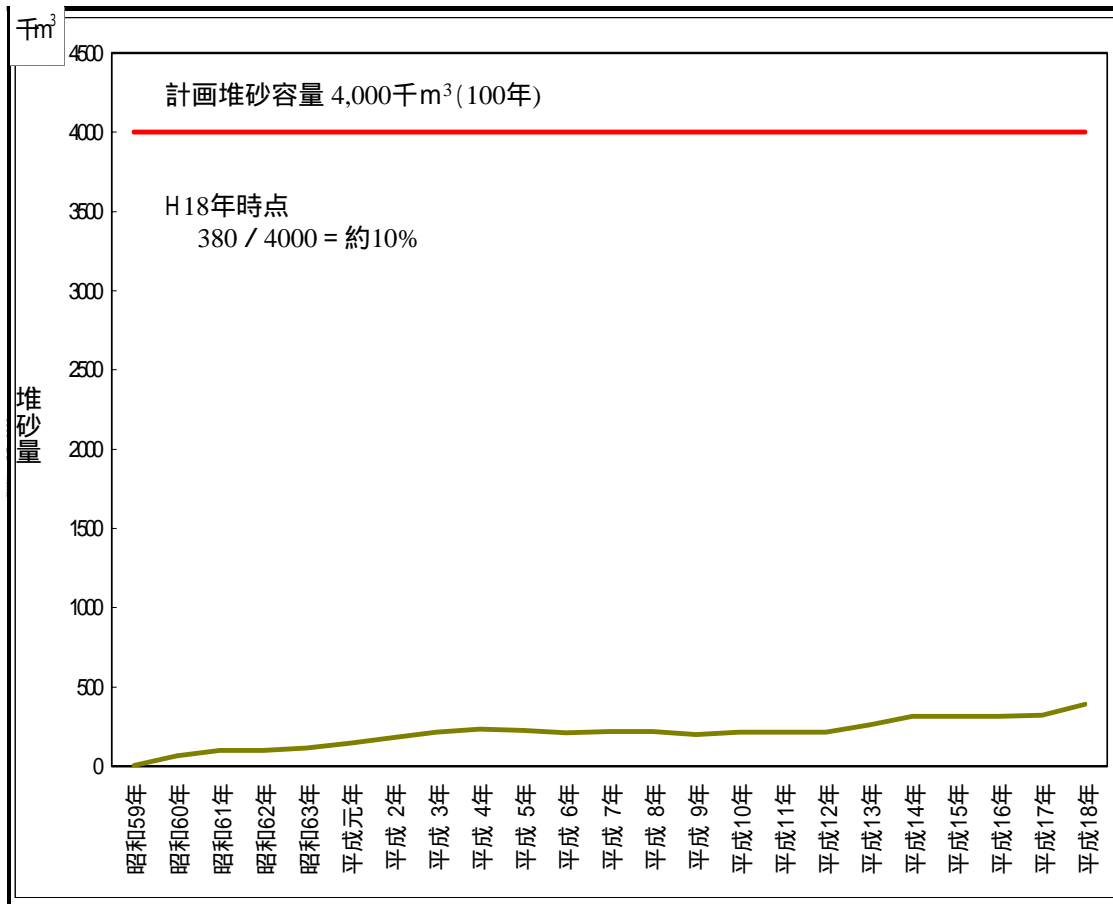
鹿の子ダムの堆砂状況

以下のように鹿の子ダム(国管理)では、計画の堆砂量に対して1割程度の堆積状況であり、現時点で堆砂土砂の撤去、搬出は予定しておりません。網走湖の底泥浚渫土の活用事例のように河道内の土砂の有効利用も想定されることから、今後の河道掘削に当たっては、地域のニーズや経済性の検討等を踏まえつつ、土砂の有効活用について検討します。

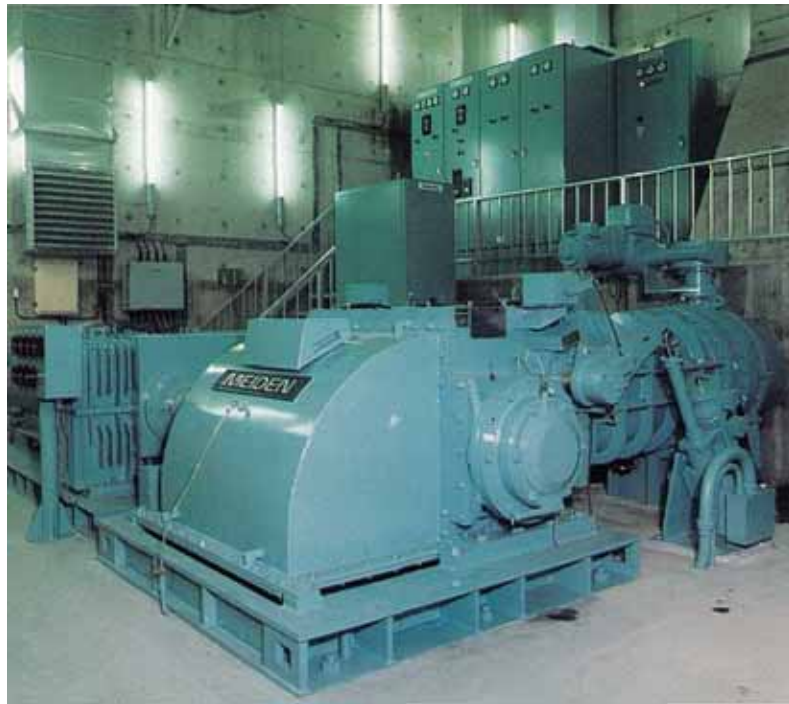
鹿ノ子ダム管理用水力発電設備

水力発電等のエネルギー利用については、それぞれの事業者が投資効果、環境への影響等を適切に判断して行うべきものと考えていますが、鹿の子ダムでは、利水放流を活用し、ダム管理に必要な電力を発電しています。

水力発電設備概要

落 差	総落差 33.3m
	有効落差 29.26m(最大使用水量時)
使 用 水 量	最大3.5m ³ /s 最小0.6m ³ /s
最 大 出 力	720kw
年間発生電力量	4,475MWH
