## 石狩川(上流)出水の対応状況について(第1報)

~平成28年8月23日7:00時点~

被災箇所 常盤地区(石狩川KP156.5付近左岸)

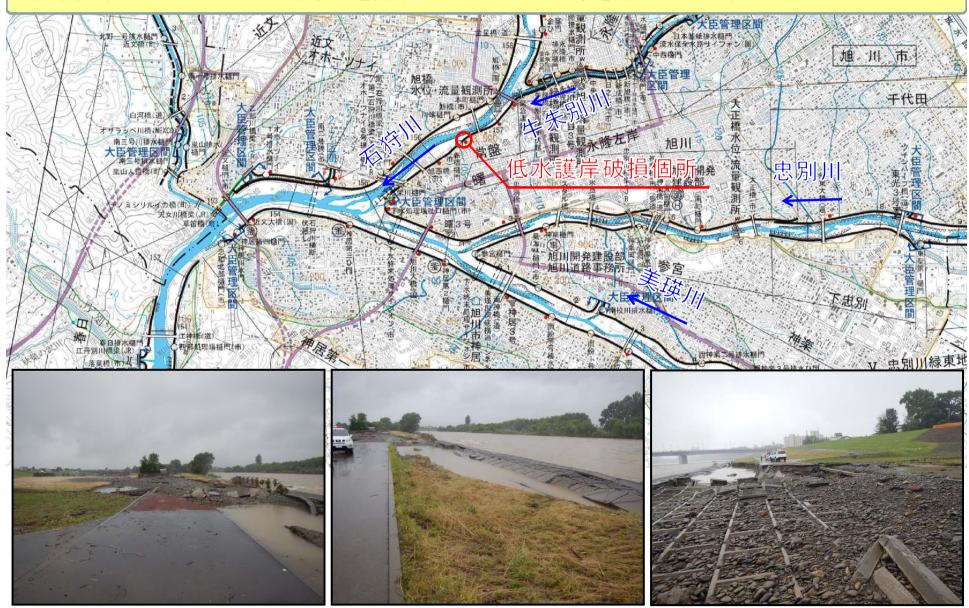
国管理の石狩川水系石狩川において、常盤地区で低水護岸の被災を22日9:20に発見しました。現地調査後、同日19:30より応急復旧を開始し、23日2:20に工事を完了しました。

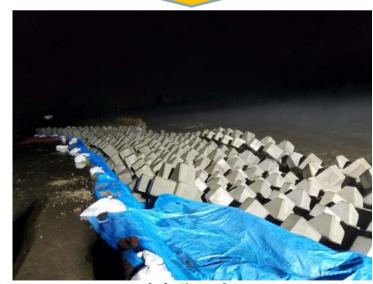
協定業者により投入作業を実施

低水護岸破損箇所及び高水敷洗掘箇所にブルーシートを敷設し、その後に根固めブロック(110個)を投入することで河岸を応急的に保護しています。

応急復旧完了 (完了 8/23 2:20)
