平成30年7月2日からの大雨による 出水概要(石狩川上流)

【速報版終報】

平成30年8月

北海道開発局 旭川開発建設部 治水課

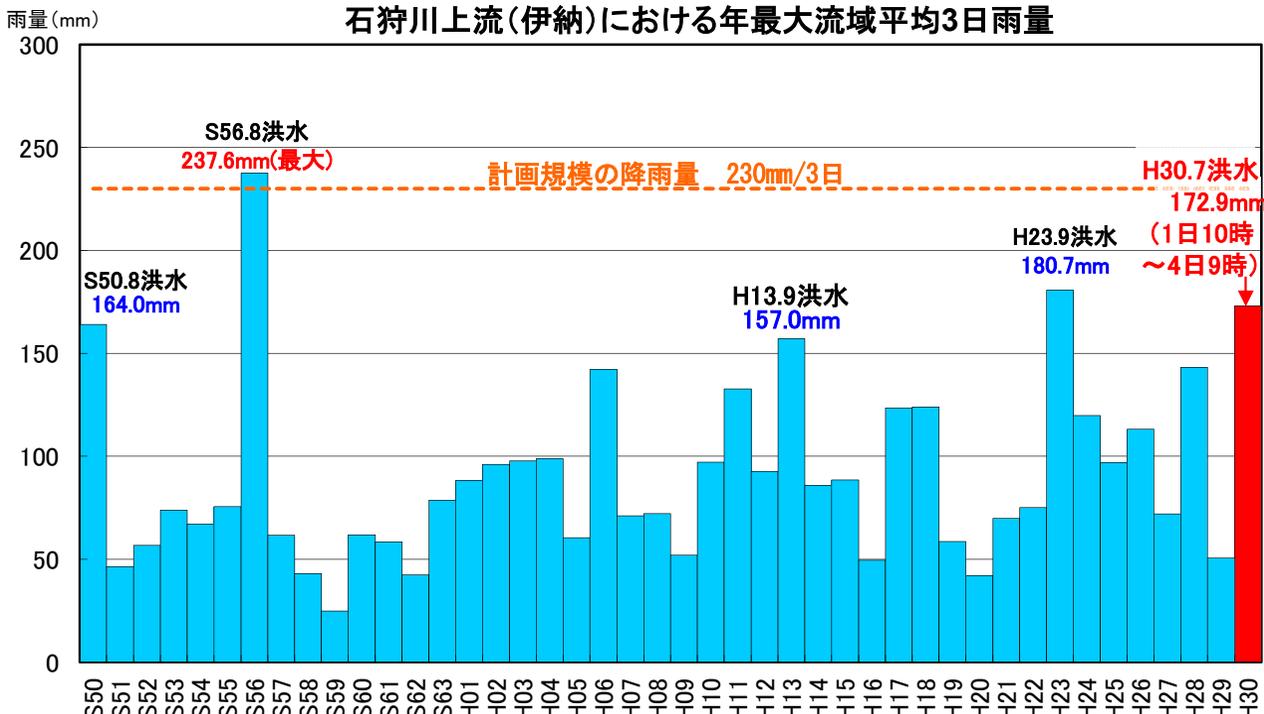
石狩川上流(伊納)における年最大流域平均3日雨量

洪水の指標となる流域平均3日雨量は、**172.9mm**(1日10時~4日9時まで)となり、昭和50年からの43年間で**3番目の豪雨**となりました。

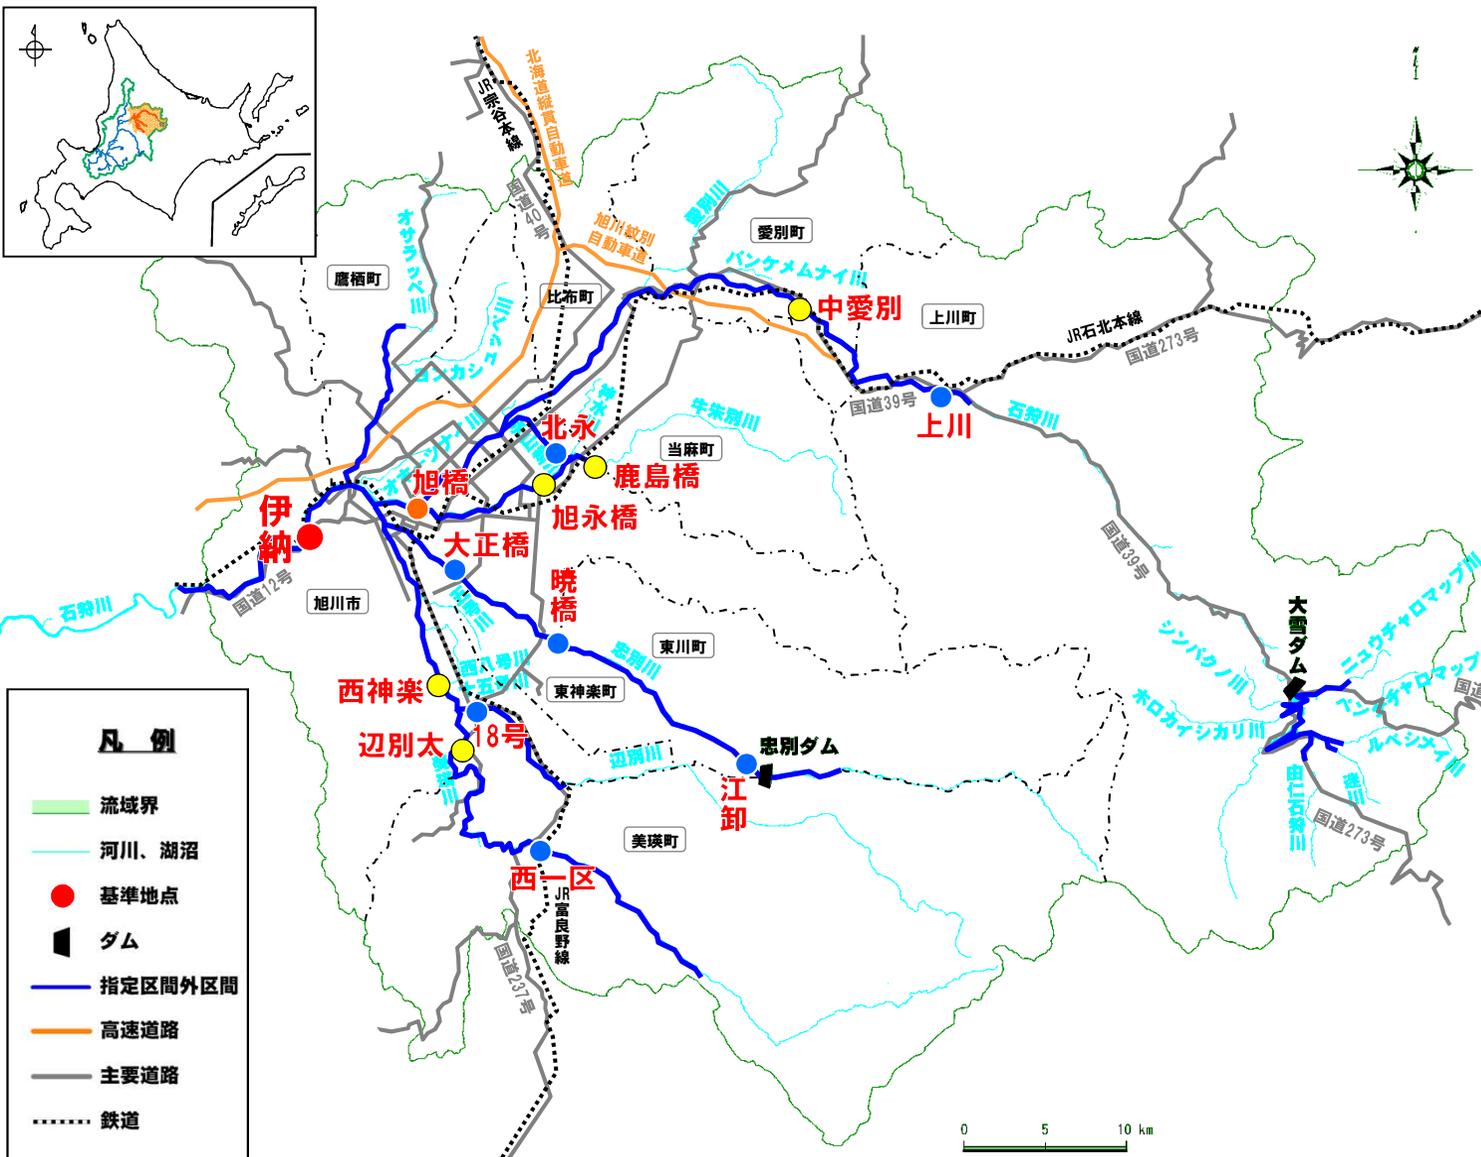
7月2日からの大雨により、石狩川上流域7河川の水位観測において、**氾濫危険水位超過 1 観測所**、避難判断水位超過 1 観測所、**氾濫注意水位超過 5 観測所**を記録する洪水となりました。(国管理区間のみ)

- 【基準水位を超過した観測所】**
- **氾濫危険水位超過: 1 観測所**
(石狩川)伊納
 - **避難判断水位超過: 1 観測所**
(石狩川)旭橋
 - **氾濫注意水位超過: 5 観測所**
(石狩川)中愛別
(牛朱別川)旭永橋、鹿島橋
(美瑛川)辺別太、西神楽
 - **水防団待機水位超過: 7 観測所**
(石狩川)上川
(忠別川)江卸、暁橋、大正橋
(美瑛川)西一区
(辺別川)18号
(永山新川)北永

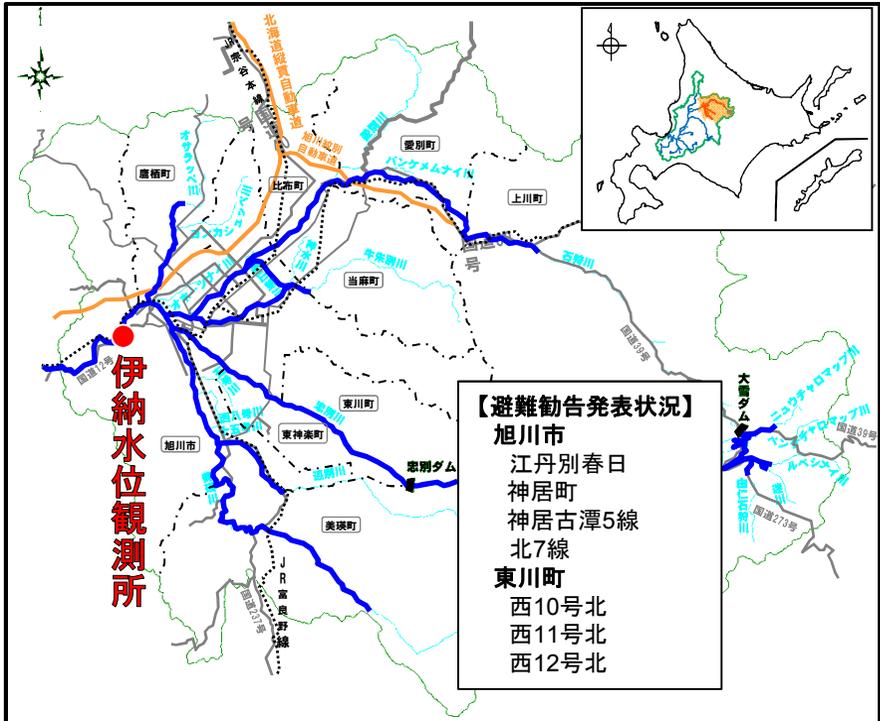
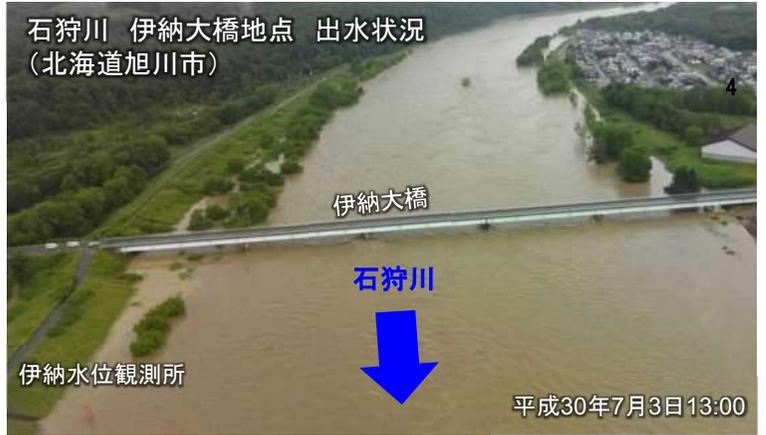
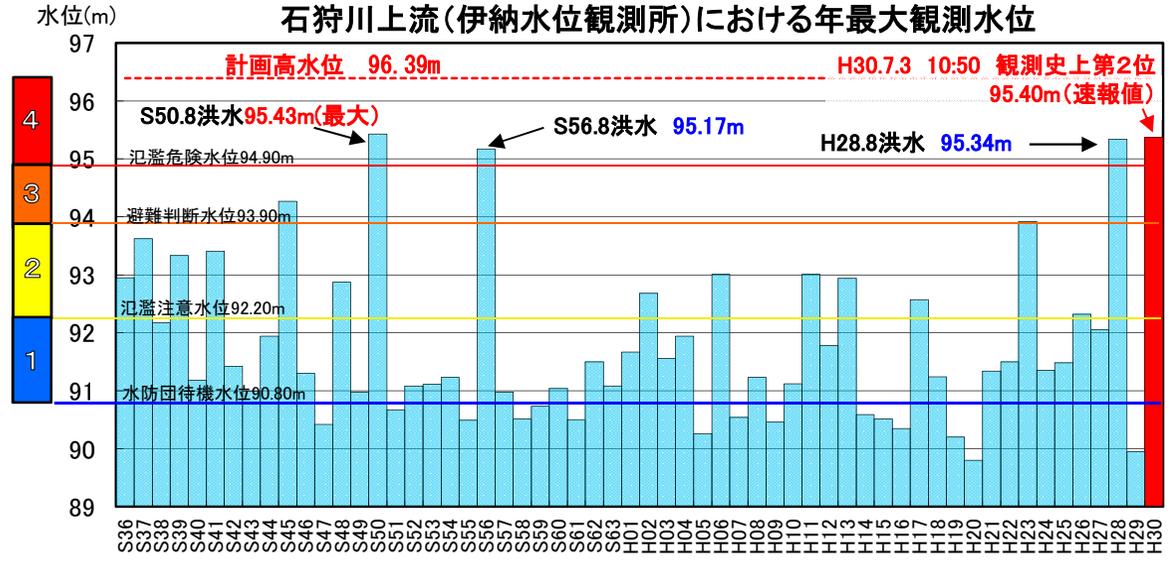
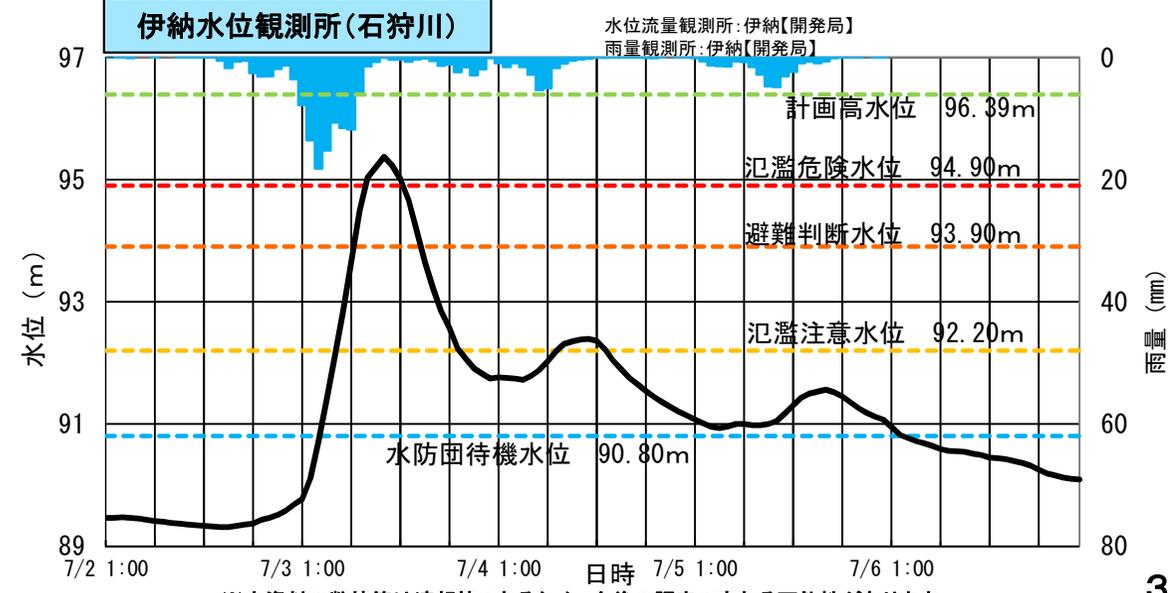
石狩川上流域の基準地点である伊納(いのう)水位観測所では7月3日11時に観測史上第2位となる95.40m(速報値)を観測しました。今次洪水において、旭川市、東川町で避難勧告が発令されています。※現時点で避難勧告は解除されています。

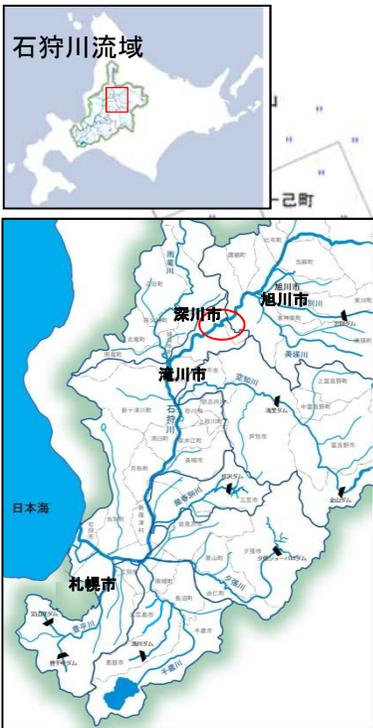
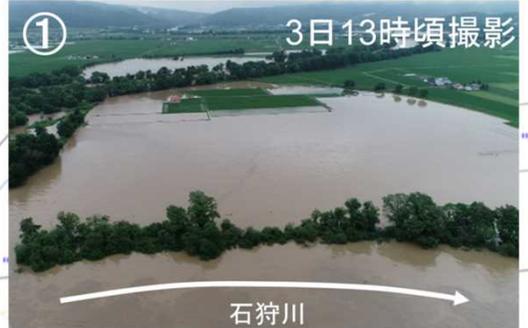
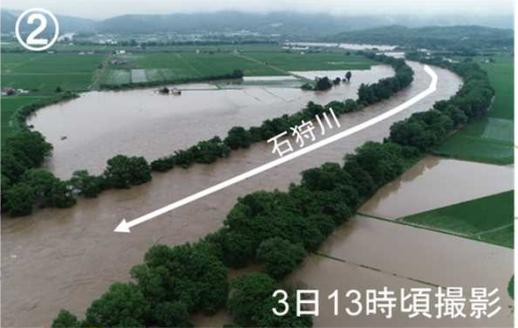
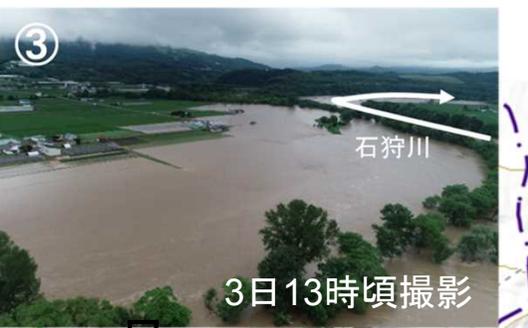
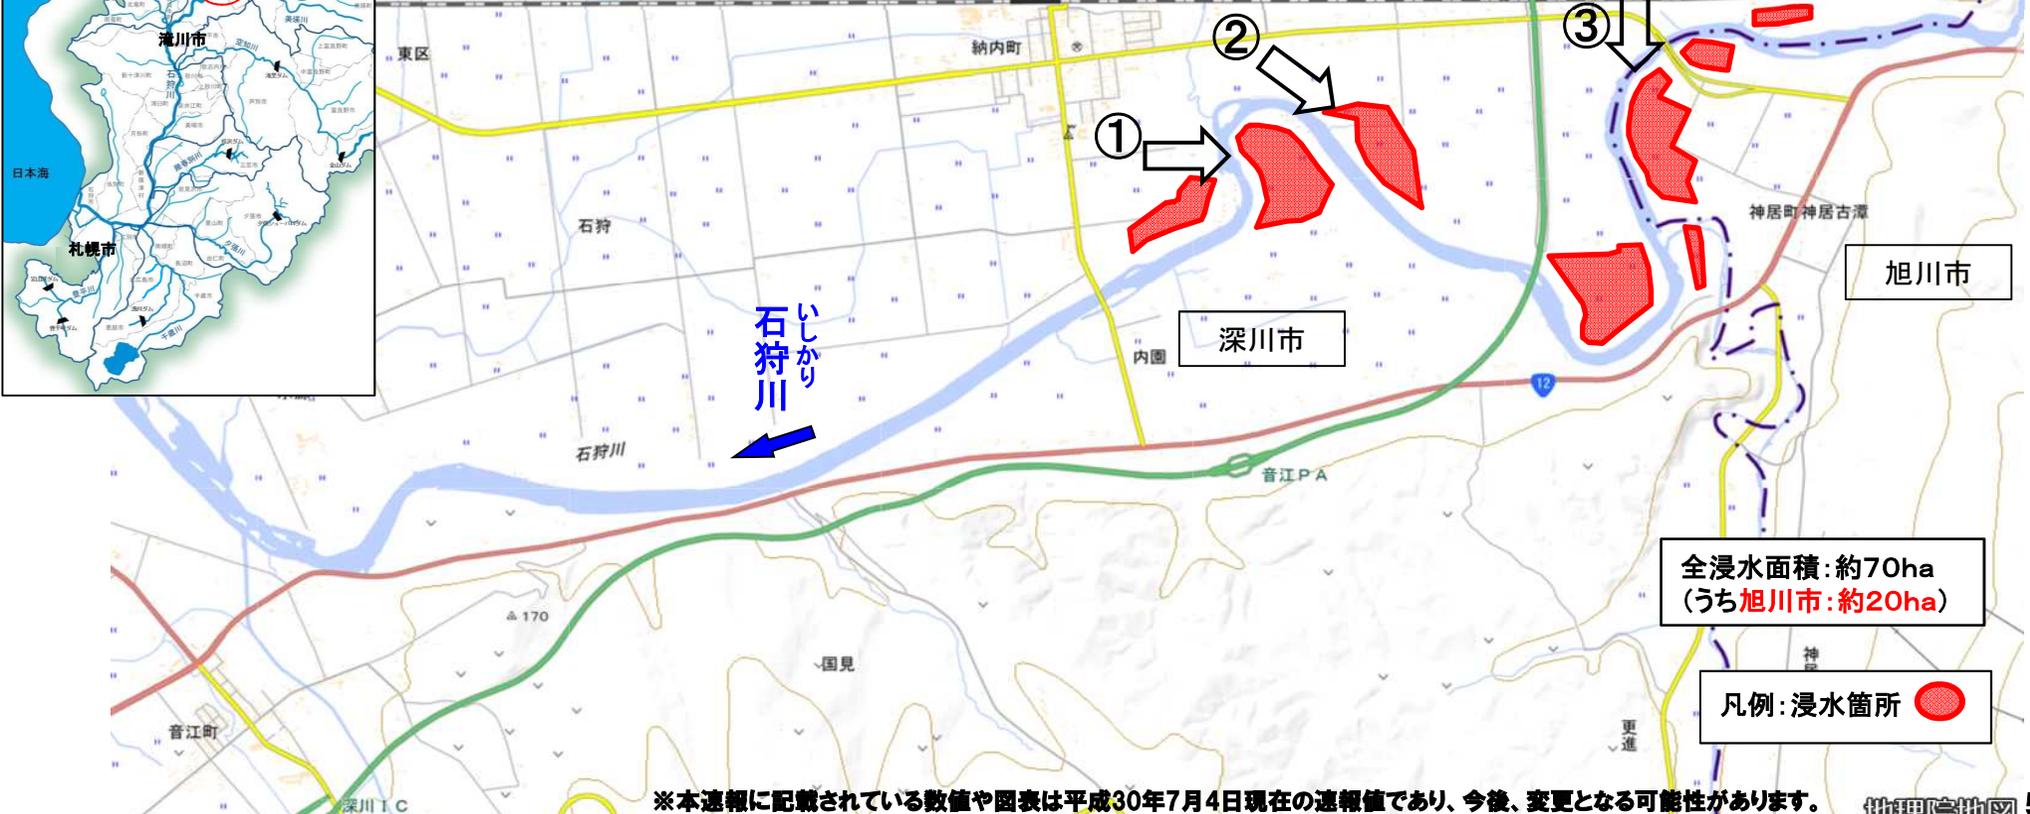
○平成30年7月2日からの大雨により、石狩川本川の深川市納内町付近および旭川市神居町神居古潭において、**家屋4戸(深川市3戸、旭川市1戸)を含む約70haの浸水**が発生しました。なお、現時点でこれらの浸水は全て解消しております。

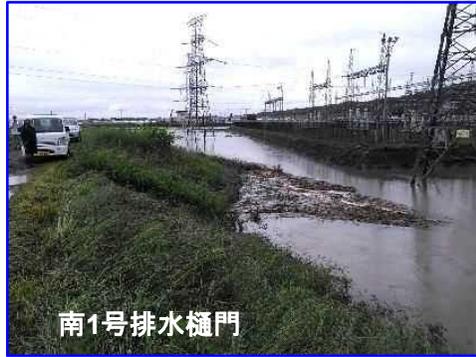
南1号排水樋門

平成30年7月2日からの大雨により、各地で内水被害が発生し、石狩川上流域では**約30.1ha**の浸水が確認されています。なお、現時点でこれらの浸水は全て解消しております。

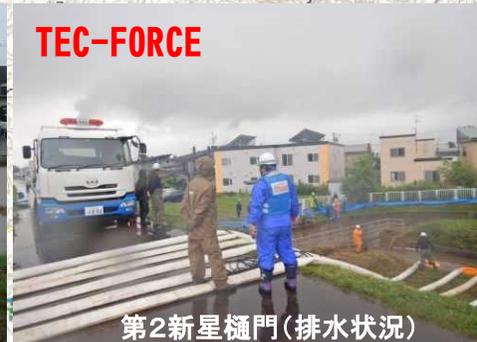
第2新星樋門（排水状況）

第2新星樋門
(ポンプ車1台+旭川市ユニットポンプ)

平成30年7月2日からの大雨による出水を受け、速やかに**TEC-FORCE**を派遣し、内水被害箇所へ**排水ポンプ車**（3台）、**ユニットポンプ**を投入し、**内水排除を実施**しました。また、上川振興局、東川町へ延べ6人日の**リエゾン派遣**を実施し、情報収集、関係機関の迅速な連携・支援に努めました。

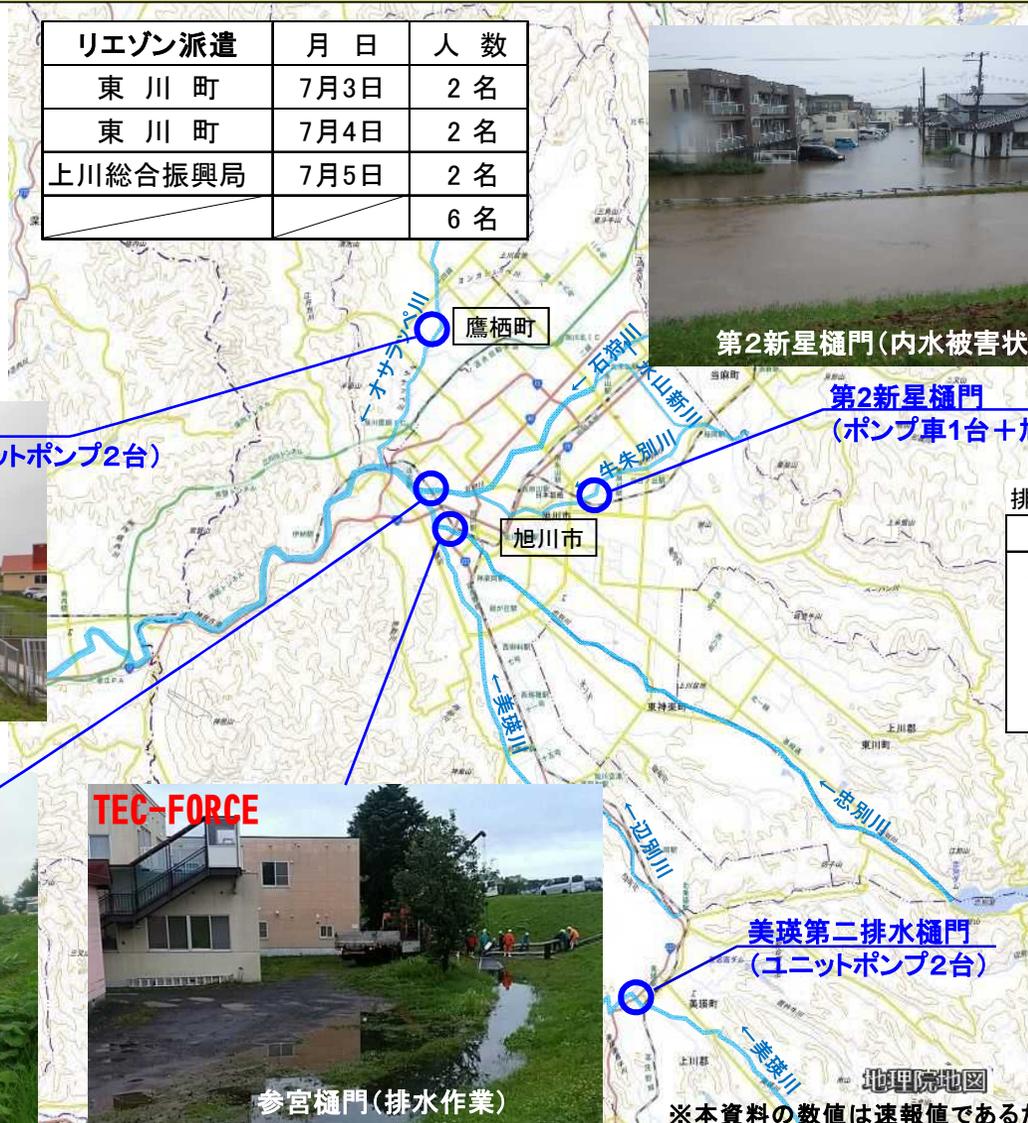
北野10線排水樋門（排水作業）

TEC-FORCE 北野10線樋門
(ポンプ車+ユニットポンプ2台)

箇所名	実施日	排水量
北野10線樋門	7月3日	26,400 t
第2新星樋門	7月3日～6日	15,600 t
栄川樋門	7月3日～4日	37,200 t
参宮樋門	7月3日	2,400 t
美瑛第2樋門	7月3日～4日	8,850 t

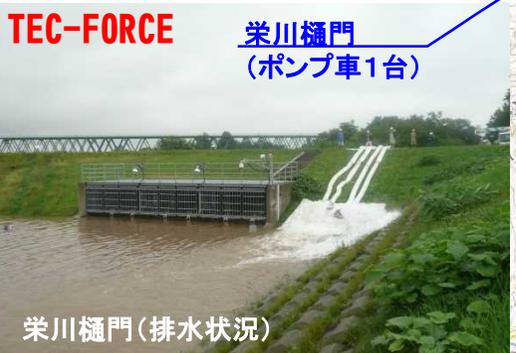
栄川樋門（排水状況）

TEC-FORCE 栄川樋門
(ポンプ車1台)

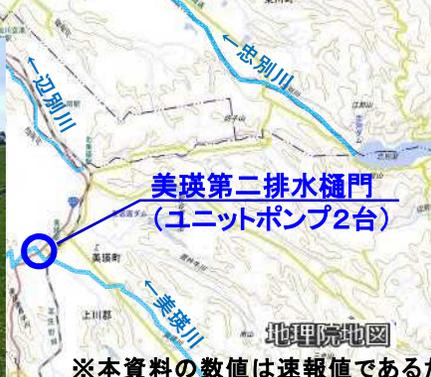
美瑛第2排水樋門（排水作業）

美瑛第2排水樋門
(ユニットポンプ2台)

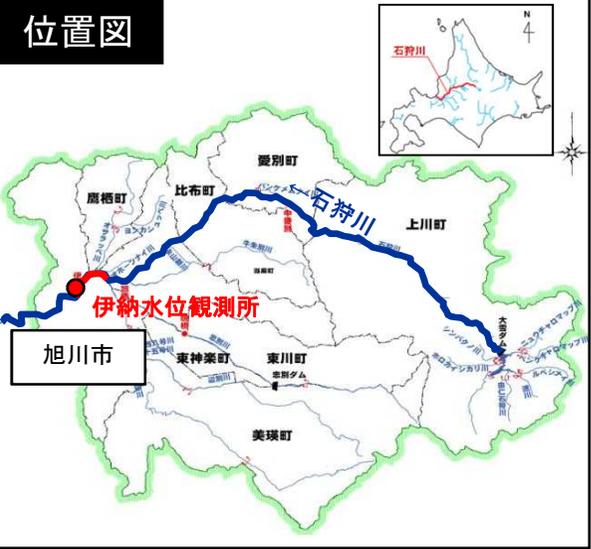
位置図

○石狩川上流忠和地区では、旭川市街地における洪水被害の防止・軽減を目的に河道掘削を順次進めています。
 ○平成30年7月2日からの大雨による洪水では、**河道掘削**と整備済みの**大雪ダム**及び**忠別ダム**により、石狩川(近文大橋地点)で**約130cmの水位低減効果**があったと想定されます。今回、河川の氾濫による被害はありませんでしたが、河川・ダム整備を実施しなければ、計画高水位を大幅に超過し、堤防決壊のおそれがありました。もし堤防が決壊した場合は**約220ha、4,500戸が浸水したと想定**されます。

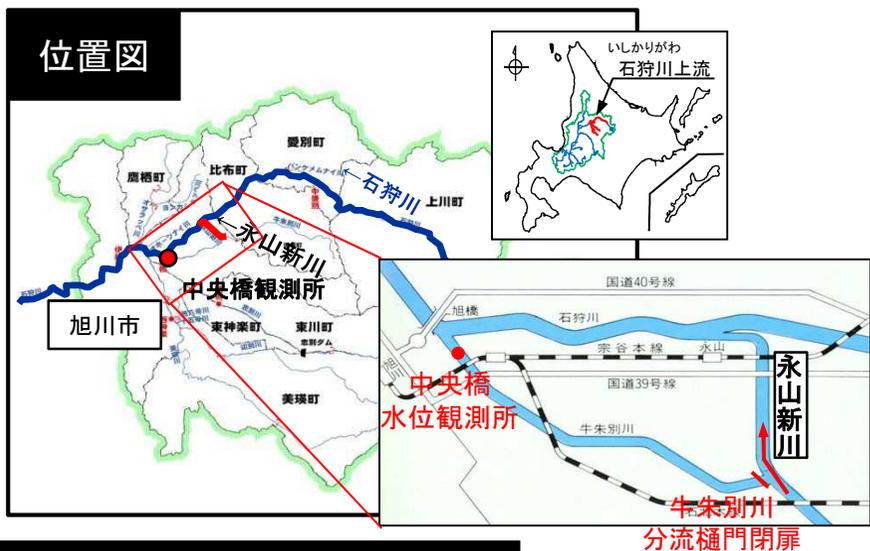
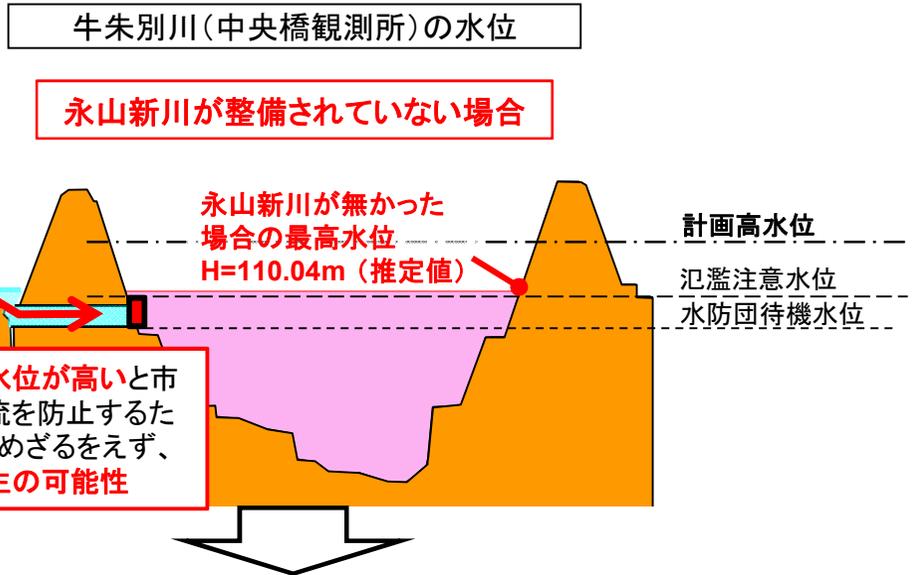
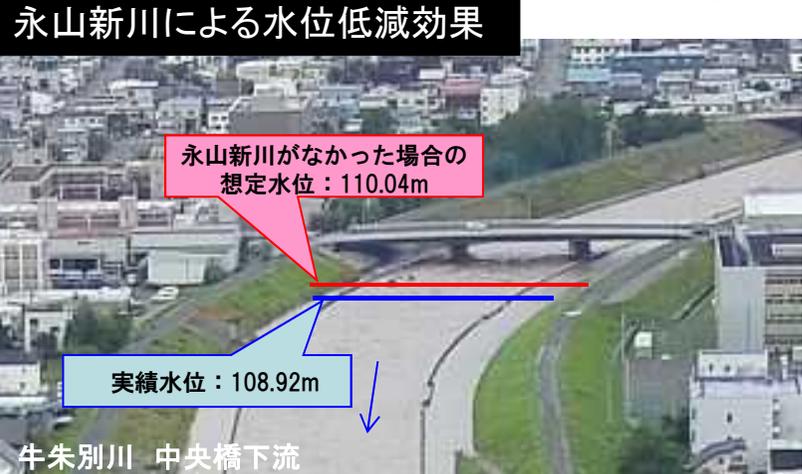
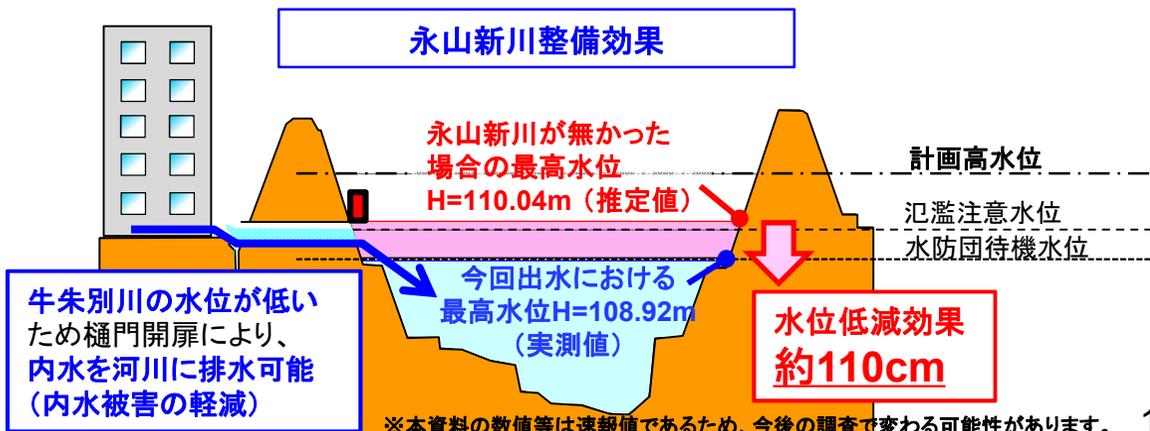
牛朱別川分水路(永山新川)は、下流市街地の洪水被害軽減を目的に平成16年に完成しています。
 平成30年7月2日からの大雨による洪水では、牛朱別川分水路(永山新川)が効果を発揮し、牛朱別川(中央橋)で約110cmの水位低減効果があったと推測されます。仮に牛朱別川分水路(永山新川)が整備されていないならば、水防団出動の目安となる氾濫注意水位を上回ったと推測されます。その場合は、牛朱別川の樋門閉扉による更なる内水被害が発生していたおそれがあります。

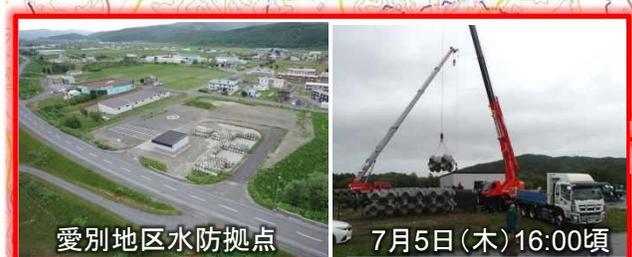
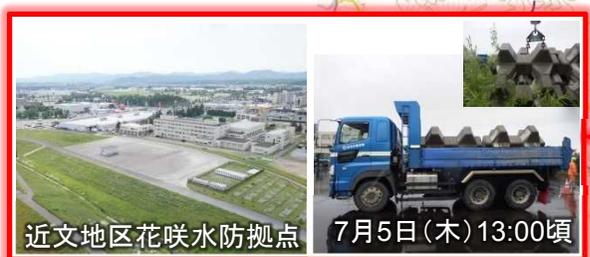
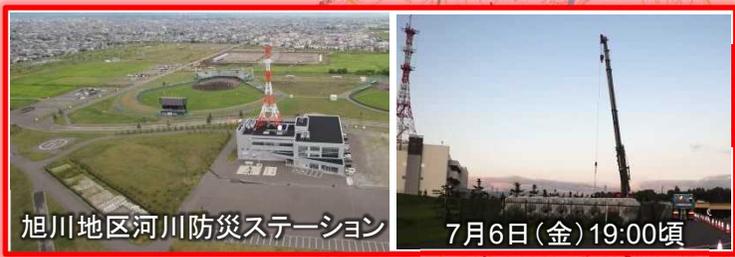
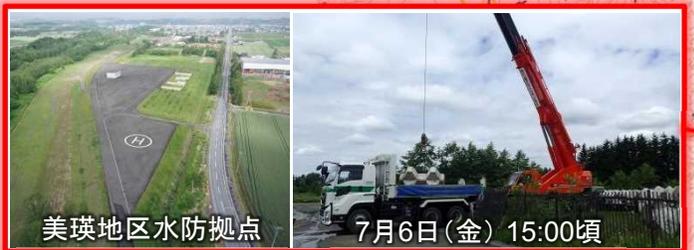
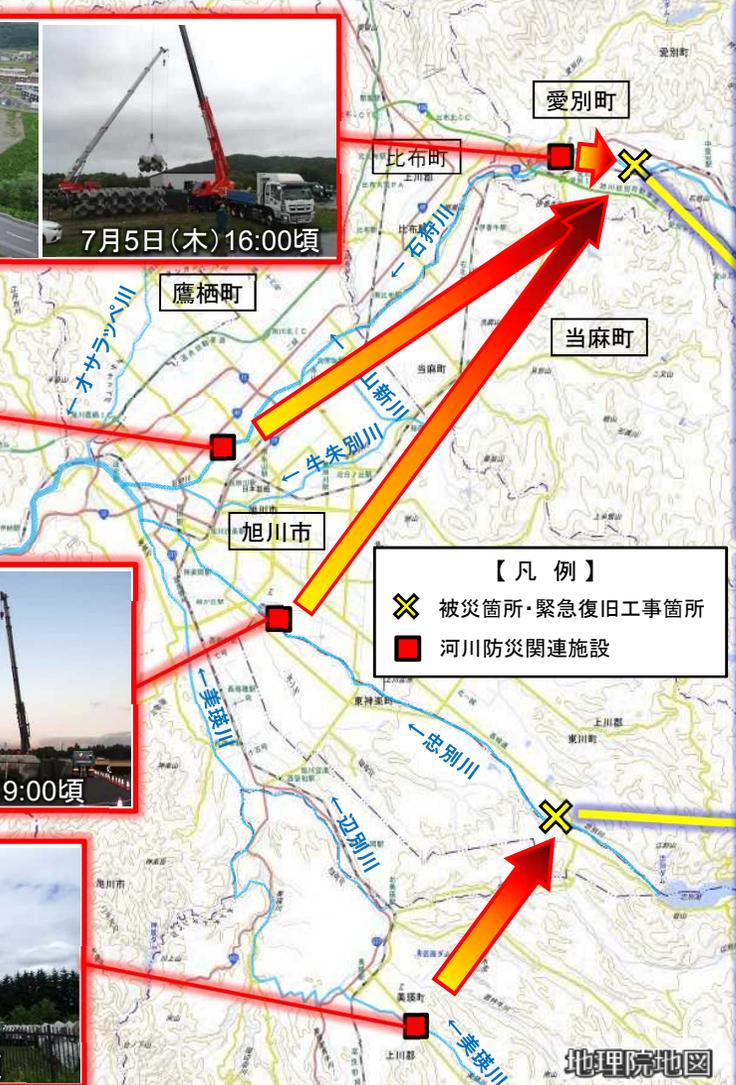
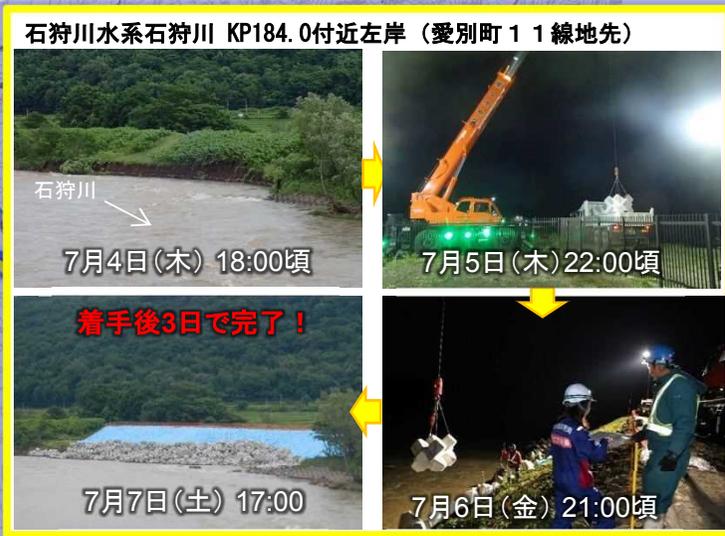
○平成30年7月2日からの大雨による洪水により石狩川(愛別町)、忠別川(東川町)で河岸侵食が発生し、緊急復旧工事をただちに実施。

○整備済みの河川防災関連施設(河川防災ステーション、水防拠点)に**備蓄している復旧用土砂・根固ブロック**を活用することにより、被災箇所の**緊急復旧工事**を迅速に完了できました。

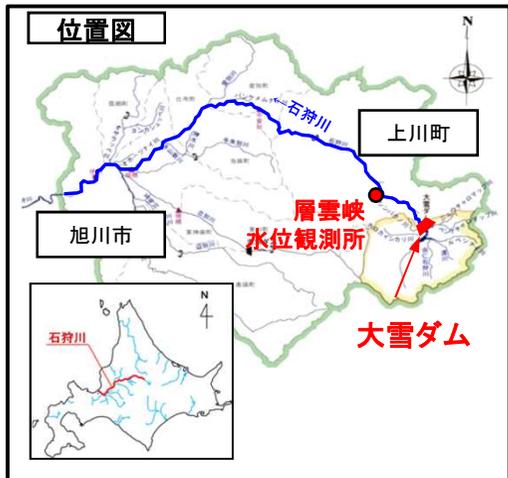
- 平成30年7月2日北海道付近にある停滞前線の影響による降雨により、大雪ダムにおいては過去6番目に大きい流入量を観測。
- 大雪ダムのストック効果によって、ピーク時の水量を約1/5に抑え、下流河川の水位低減を図り、下流の上川町(KP221.7)では、**水位を約250cm低減**させる効果があったものと推測されます。
- 仮にダムが整備されていなければ、層雲峡温泉街への**被害が発生したと想定**されます。

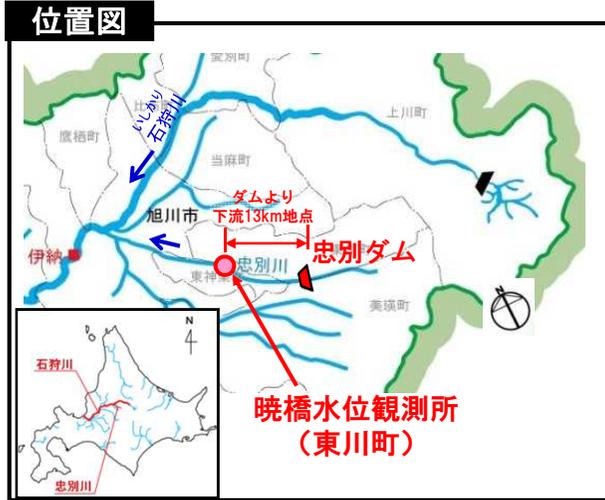
忠別ダムの防災操作

- 平成30年7月3日、前線の通過に伴う降雨により、忠別ダムにおいては、洪水量を超える流入量を観測し、洪水期間中での総流入量が既往最大となる3,625万 m^3 を記録した。
- 忠別ダムの防災操作によって、ピーク時の水量を約1/9に抑え、下流の東川町(暁橋水位観測所)では、水位を約100cm低減させる効果があったものと推測されます。**
- 仮にダムが整備されていないならば、避難判断水位*を上回る出水となったことが想定されます。

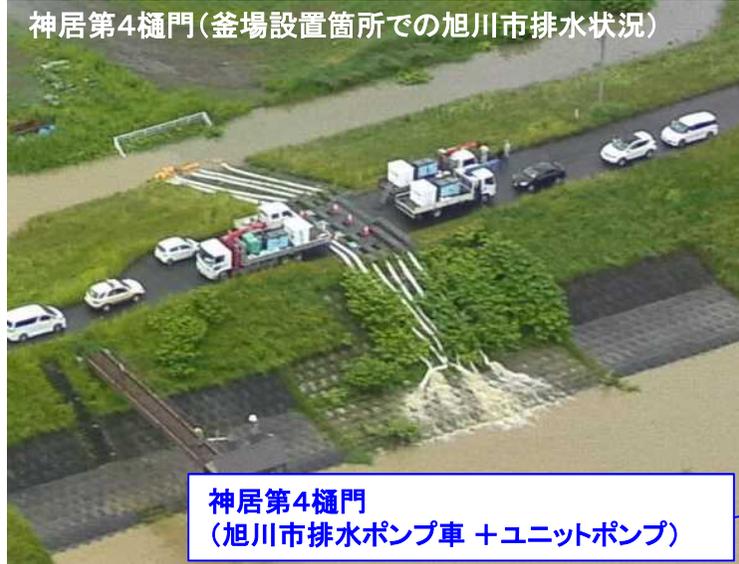
神居第4樋門
(旭川市排水ポンプ車 + ユニットポンプ)

神居第4樋門(釜場設置箇所での旭川市排水状況)

平成30年7月2日からの大雨による出水を受け、**旭川開発建設部で整備した釜場(排水ポンプ設置箇所)**を使用し、旭川市ではポンプ車の配備、**ユニットポンプ**を設置し、**内水排除を実施**しました。

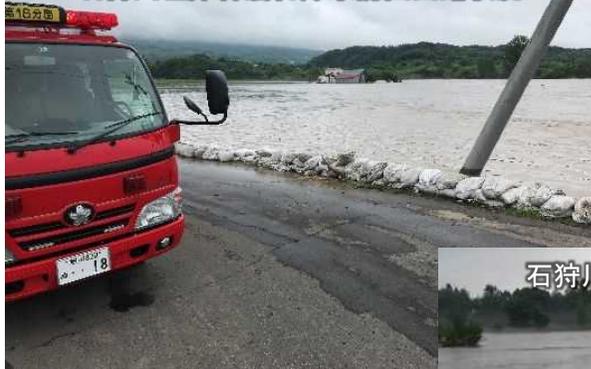
石狩川左岸神居古潭水防団出動状況

河川の溢水により浸水被害を受ける危険な状況の中、**排水作業や土のう積み、住民の避難誘導を行い人的被害の軽減のための活動**を実施した。
