## 2-1-1 具体的な対策案について(バイパス方式案)

## Q2 - 2

ダム建設後の湛水によるサクラマス産卵床の消失に係わる影響とサクラマス資源の再生産へ影響と対策を示すこと。

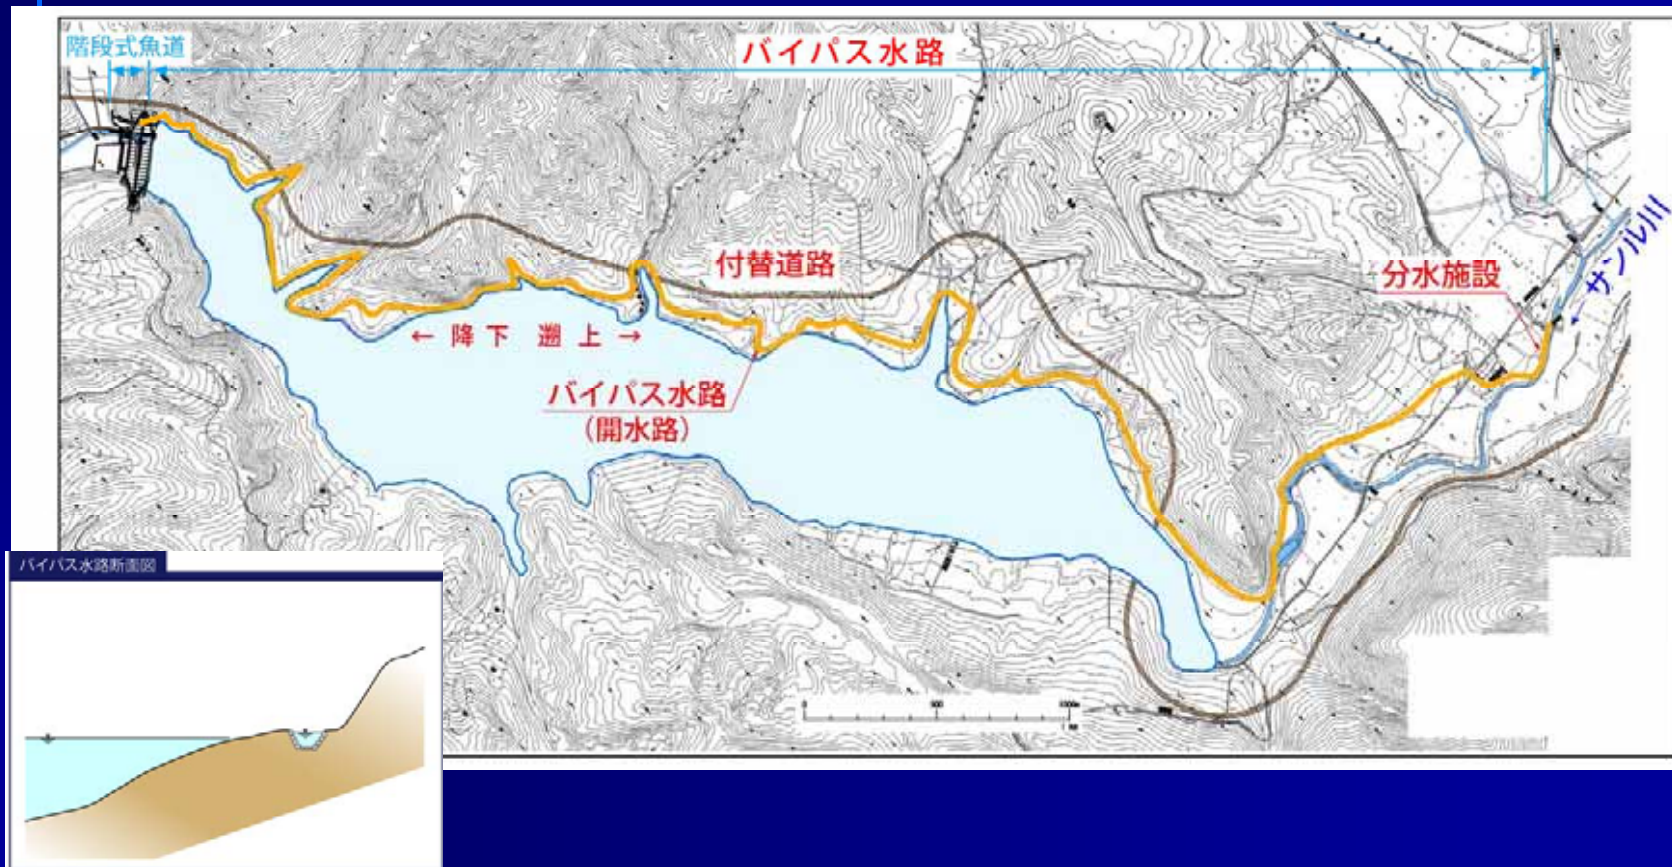
サンルダム(美利河ダム)の魚道は、美利河ダムと同様、ダム湖をバイパスする魚道でダム上下流を直接結ぶことにより、遡上及び降下ができる魚道を検討する。

ダム上流部には、降下してきたスモルトを魚道へ誘導する分水施設を設置し、ダム湖岸沿いにはダム堤体まで水路を配置する。また、ダム堤体から下流河川までは階段式魚道(プール式台形断面魚道)を配置する。

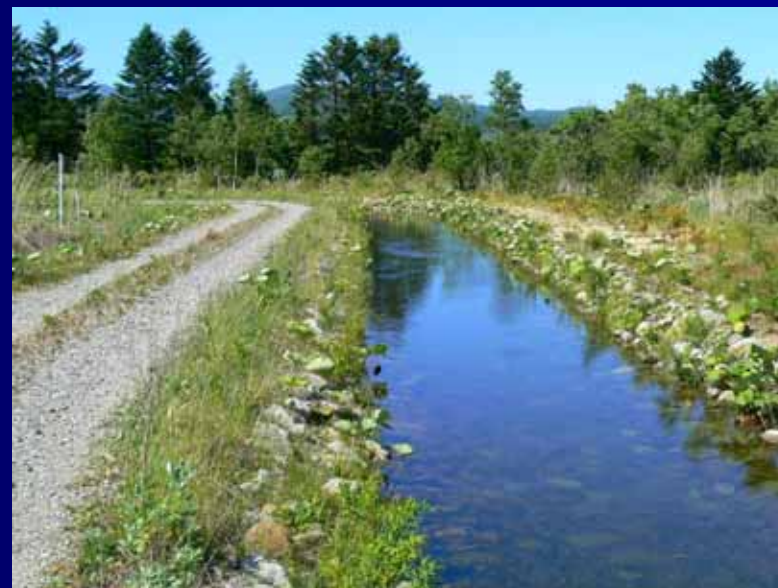
湖岸水路部は、ダム湖右岸の地形に合わせて配置することとする。

素掘り水路による魚道の類似事例

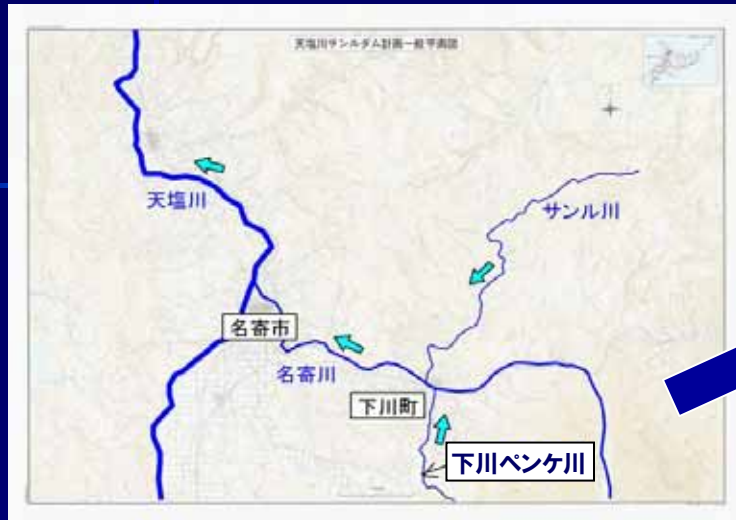
## 2-2-3 サンプル川周辺におけるサクラマスの上流対策について

改良前

● 落差が大きく、水深も浅いため  
サクラマスの遡上が困難

改良後

● 多段式プールを設け、落差を  
低減し水深を確保する

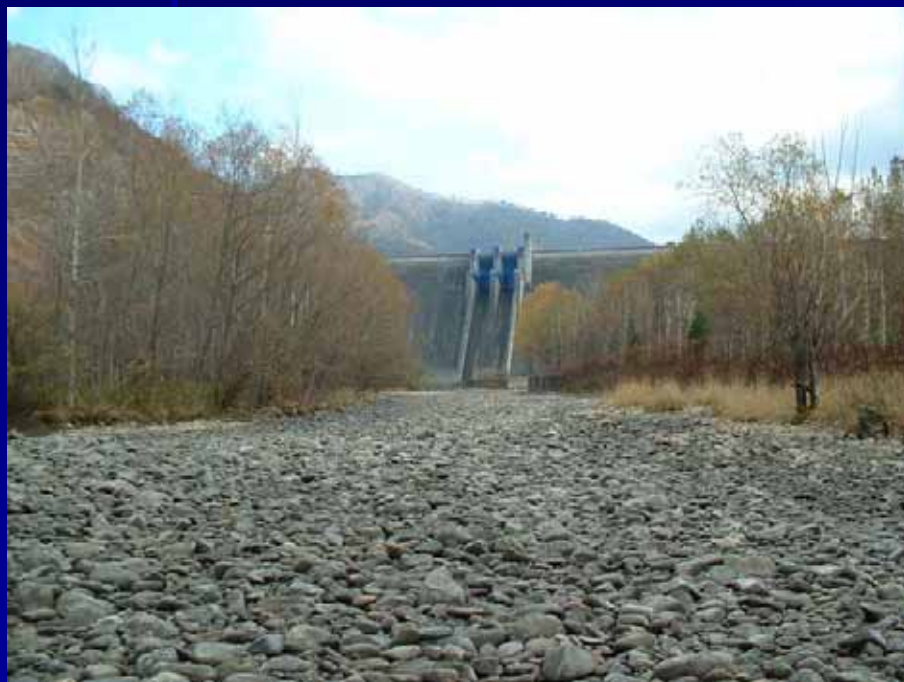
岩尾内ダム直下流

水が流れていない状態

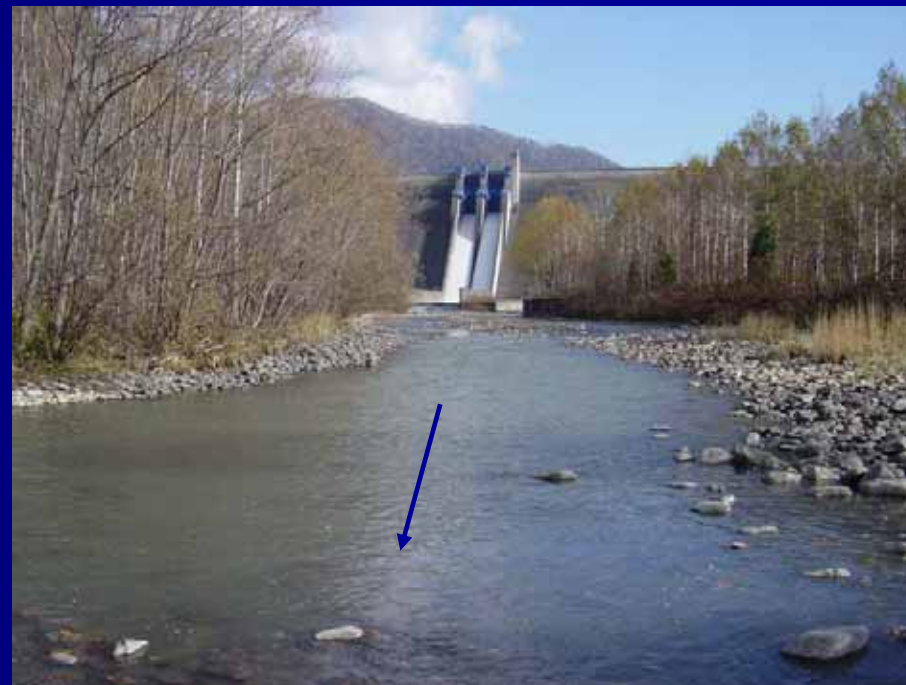
岩尾内ダム直下流

約 1.0 m<sup>3</sup>/s の水が流れている状態

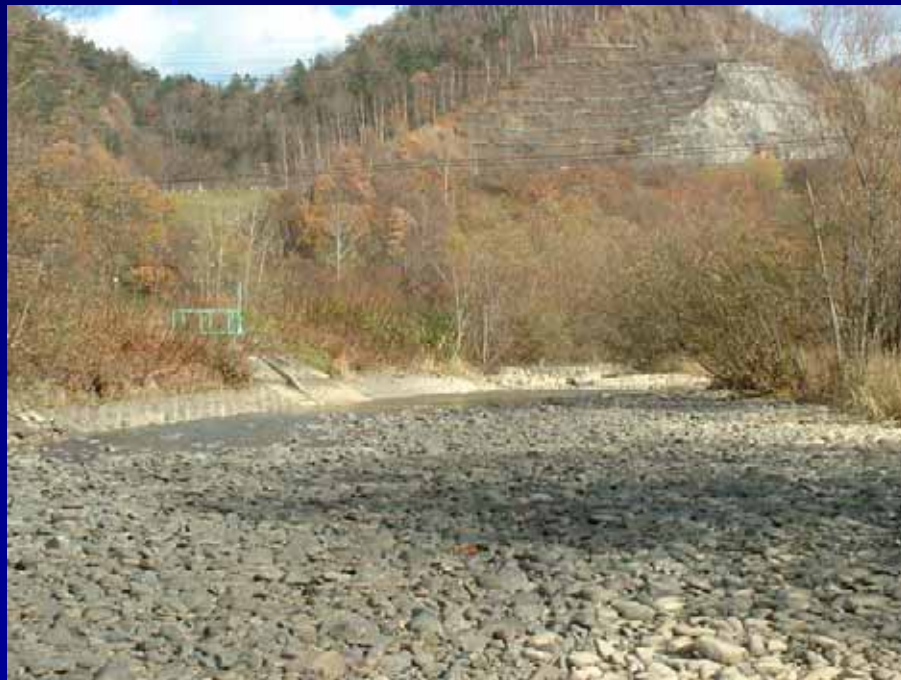
岩尾内ダム下流地点

水が流れていない状態

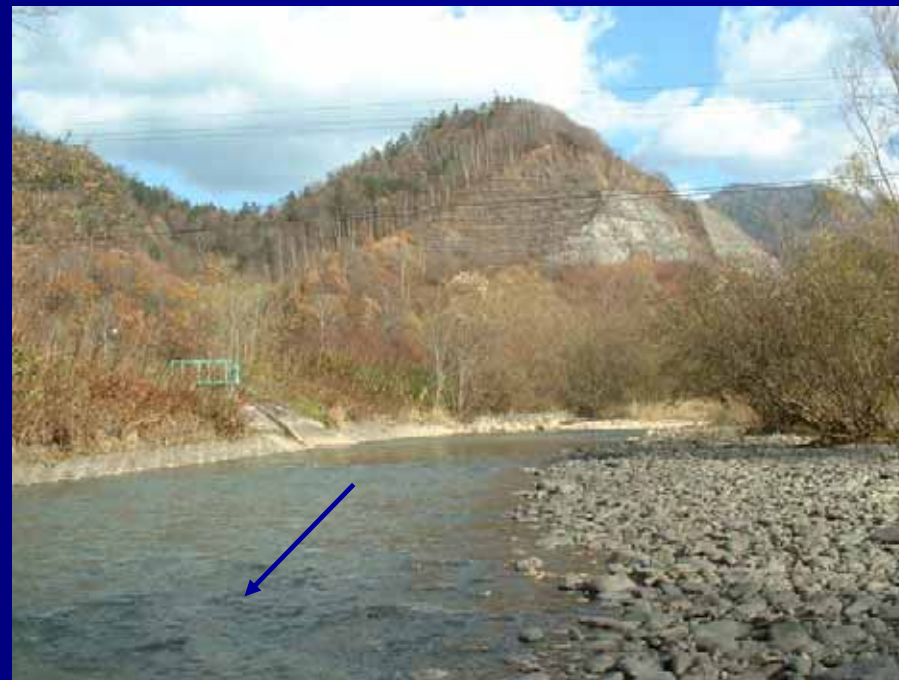
岩尾内ダム下流地点

約 1.0 m<sup>3</sup>/s の水が流れている状態

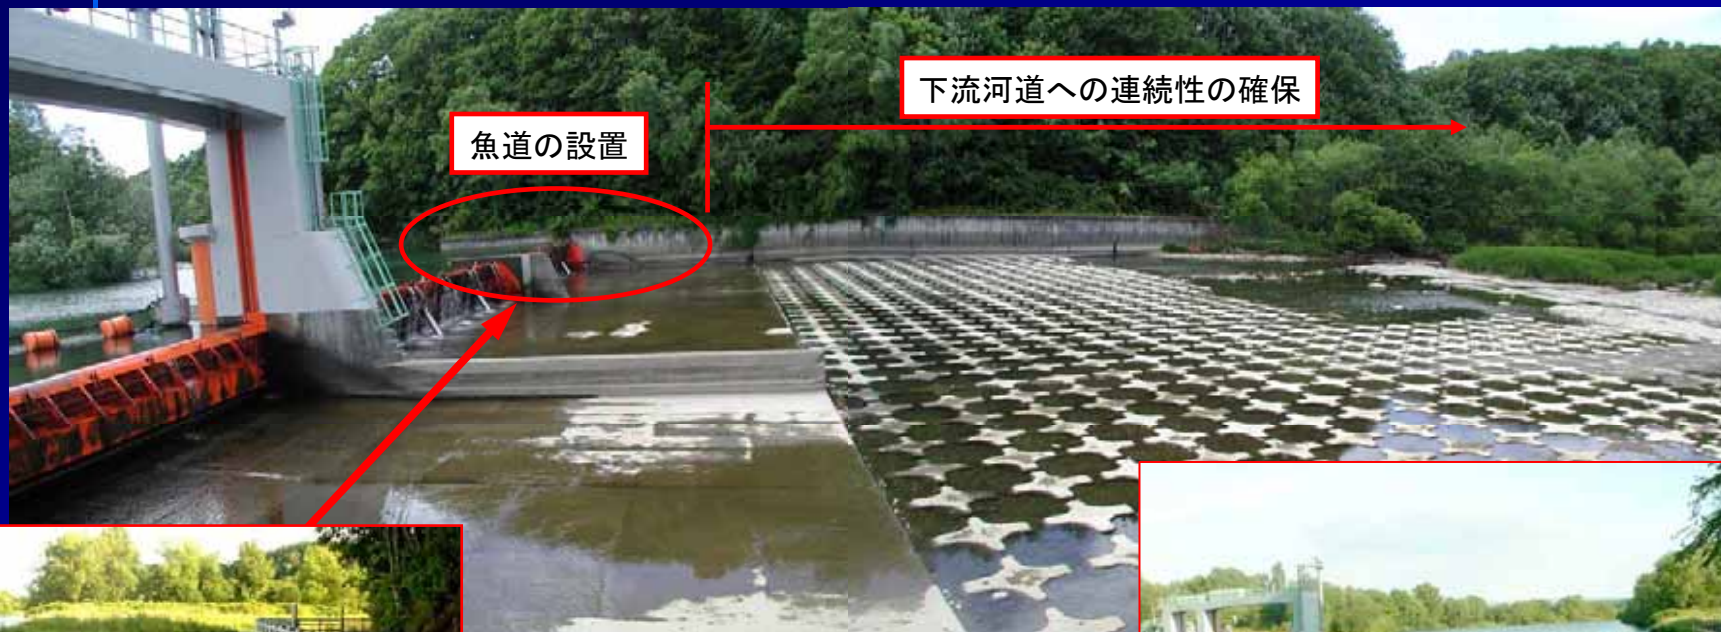
下士別頭首工

- 魚道と現況の「みお筋」を整備することで流水の拡散を防ぎ、少ない流量でも極力安定した水の流れを確保します。
