平成23年度  
天塩川水系における魚類関連調査結果

## 天塩川流域のサクラマス幼魚生息密度調査結果

# 天塩川流域におけるサクラマス幼魚の生息密度

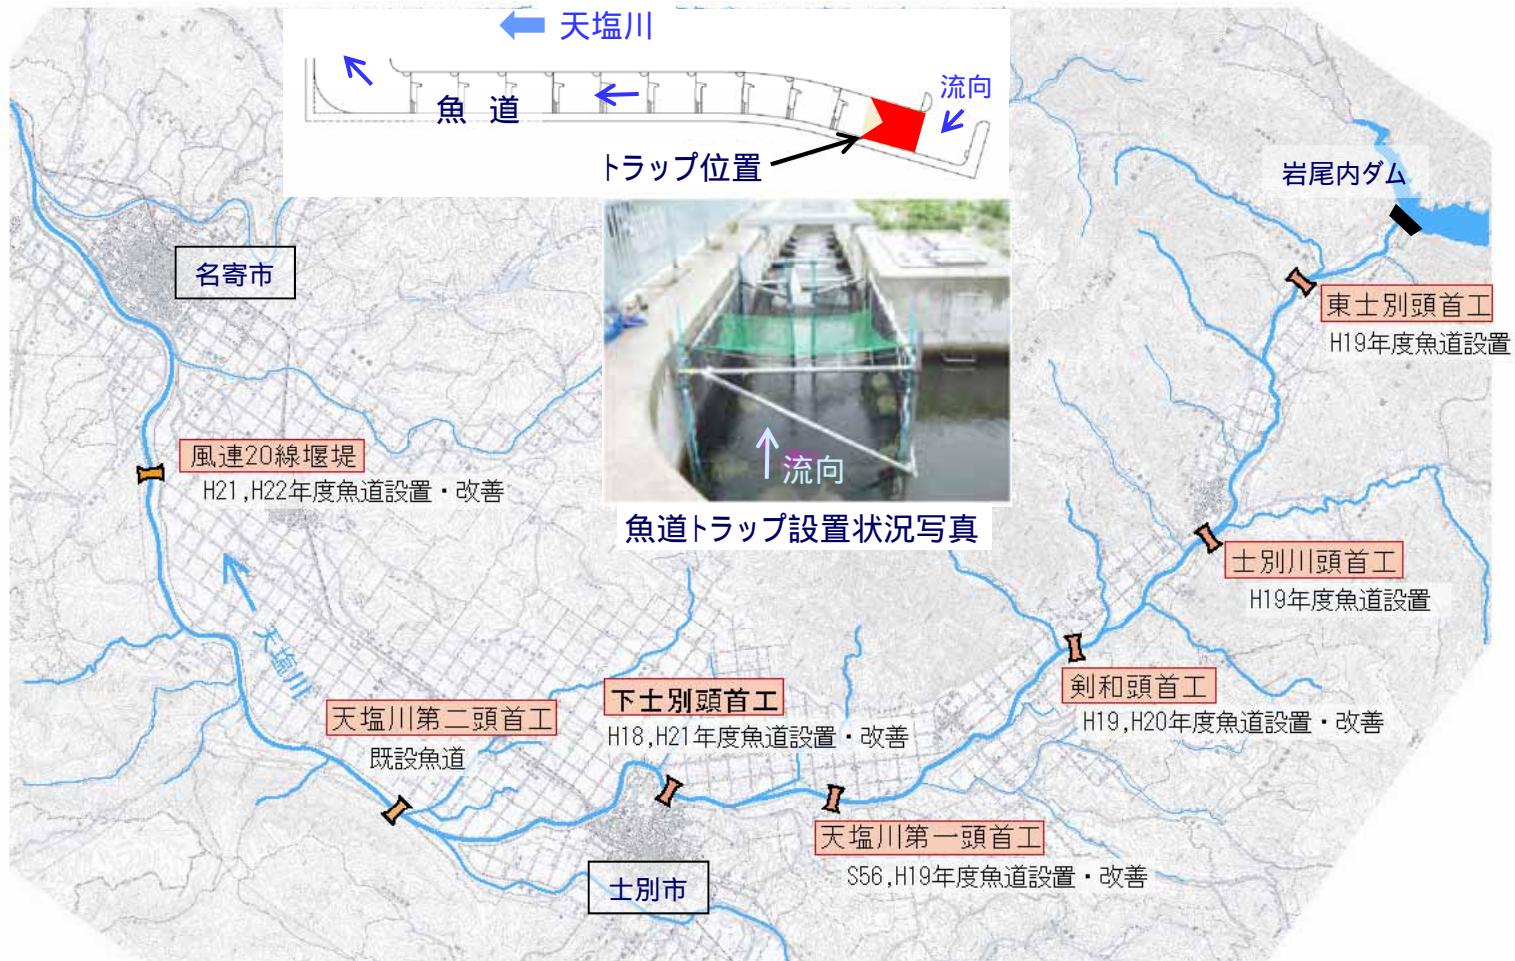
# 天塩川上流頭首工での魚道トラップ 調査概要

- 平成20、21年度は、風連20線堰堤を除く6箇所の頭首工で魚道トラップによる遡上実態調査(6日間連続144時間)を7月と8月の2回実施した。
- 風連20線堰堤の魚道が平成21年度末に設置されたことから、平成22年度以降は、風連20線堰堤も含めて7箇所の頭首工で、7月と8月の2回(6日間連続144時間)調査を実施した。

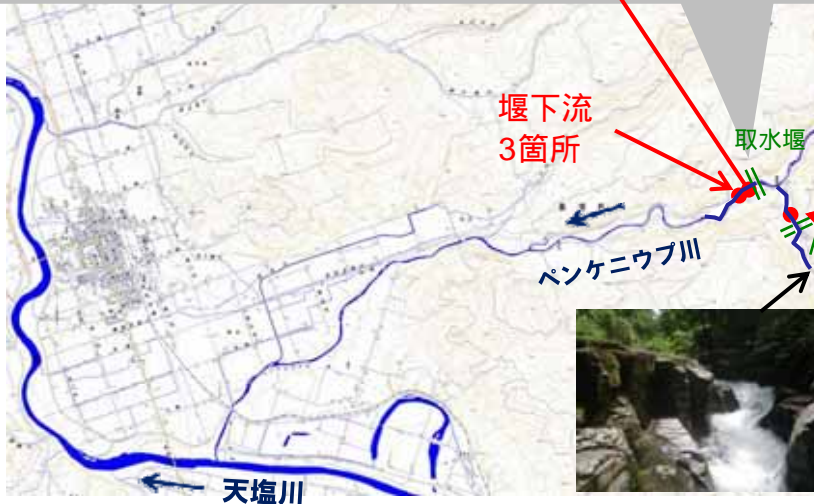
# ペンケニウプ川における調査結果 (H23)

試験魚道上流の支川において確認された産卵床は24箇所であった

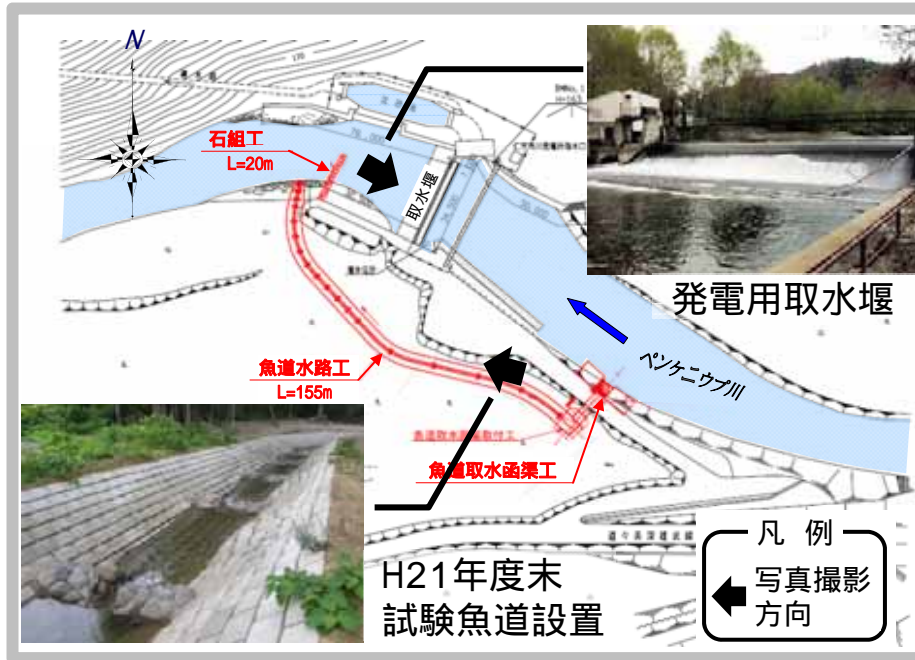
# ペンケニウプ川における調査結果 (H22)

試験魚道上流の支川において確認された産卵床は18箇所であった

魚道内 5 箇所、本川サクラマス 7 箇所・カラフトマス 3 箇所

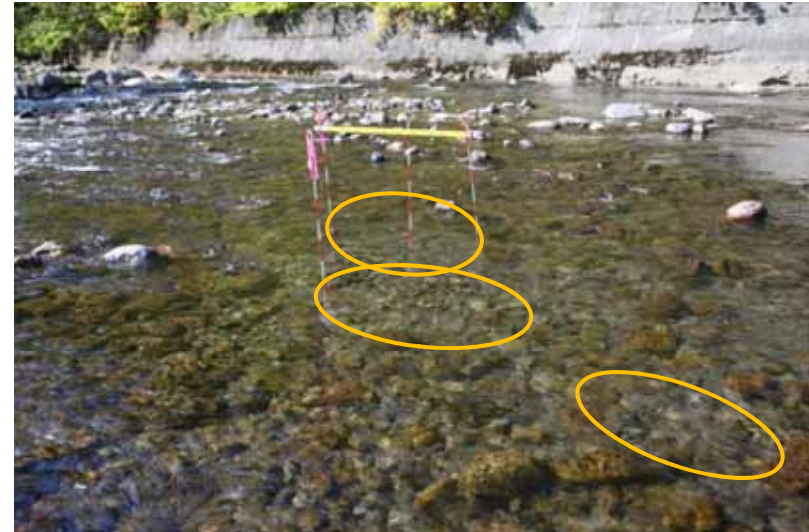
取水堰下流の平瀬でカラフトマス・サクラマスの産卵床が確認されたが、減水時には陸化する区間である。

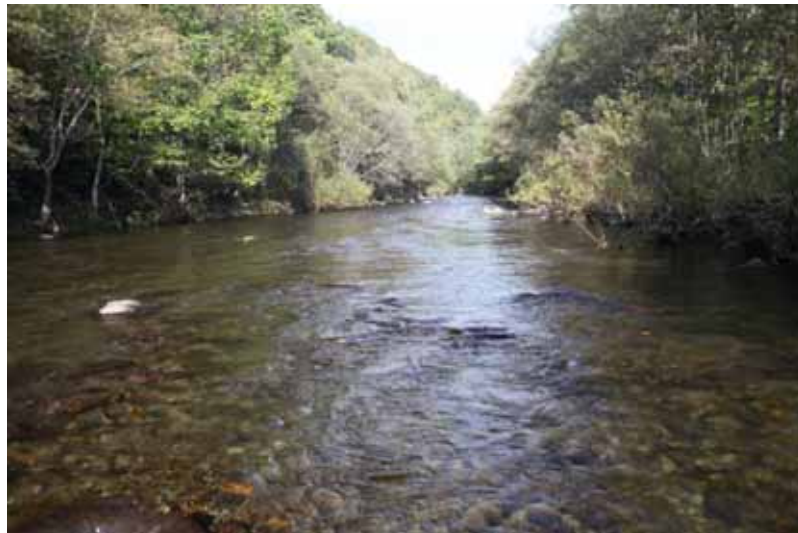
流水があると河川形態も良好であるが、減水時には殆ど流水がない。サクラマスなど増水時に遡上することに期待

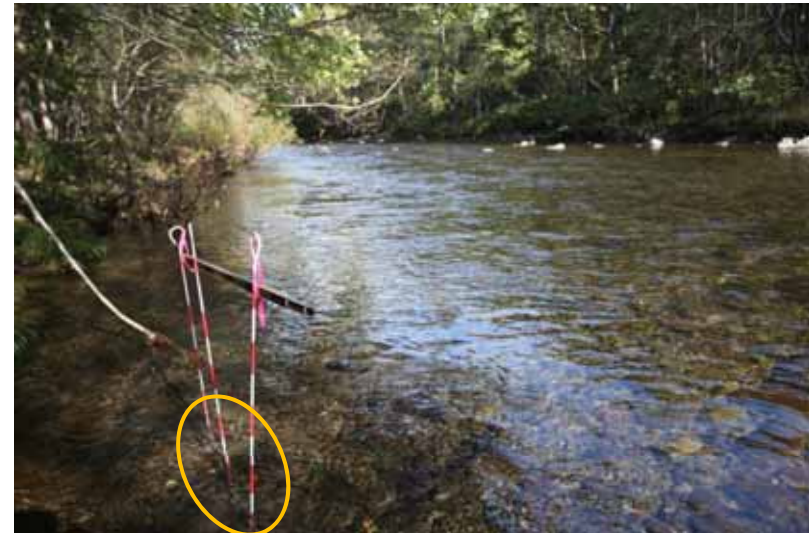
本川内においても平瀬から早瀬に入る河岸周辺でサクラマスの産卵床が確認されたが、減水時には陸化の可能性も

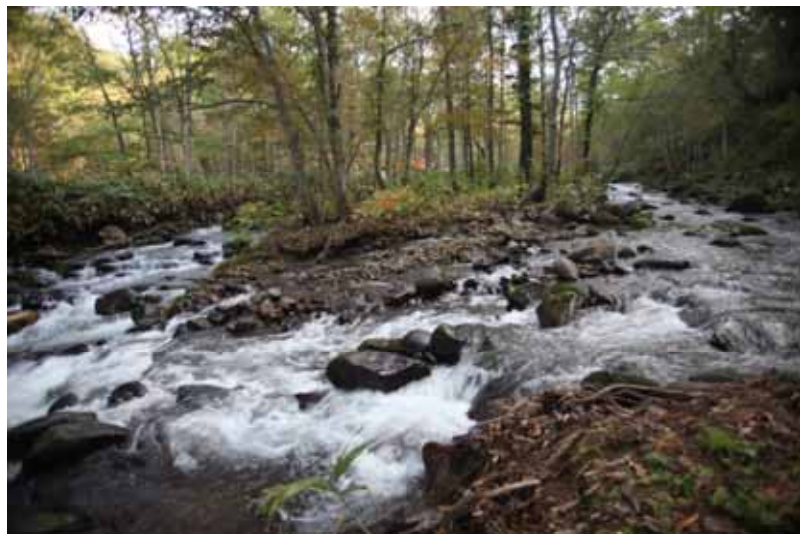
七線沢川は、全体的に急流河川で河床勾配は1/50以下であるが、ダム下流域や流路の蛇行部などに1/50以上の区間が形成され産卵床確認

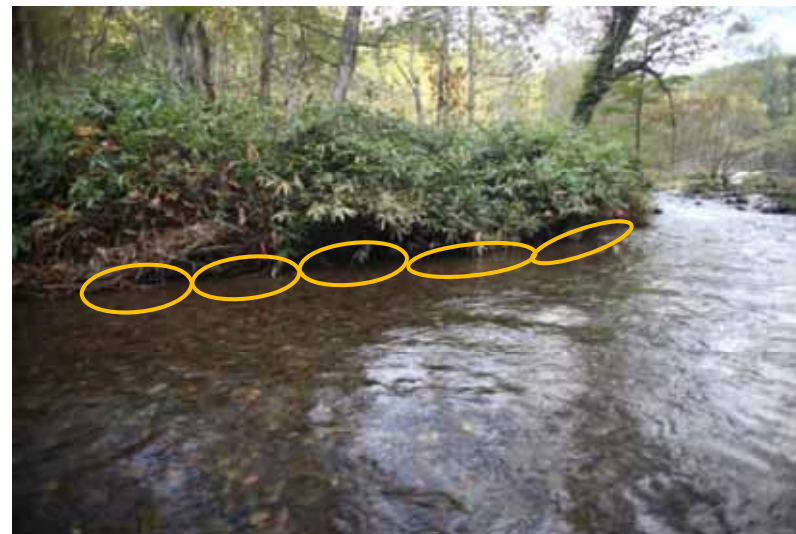
蛇行部に形成された淵下流周辺が穏勾配となり、河岸周辺でサクラマスの産卵床が確認された。

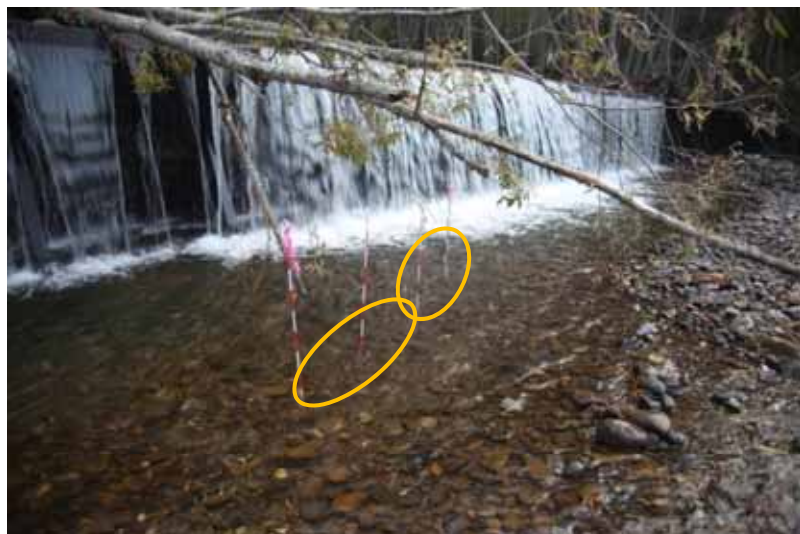
ダム下流域のウォータークッションにより流水エネルギーが吸収され、下流に形成された平瀬が産卵場となっている

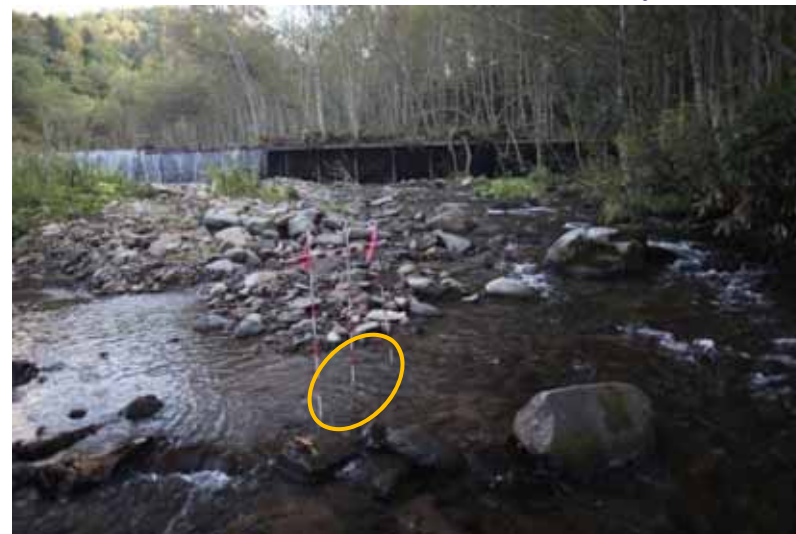
急流河川でも、断面拡幅部には礫が堆積しサクラマスの産卵場として利用されている。

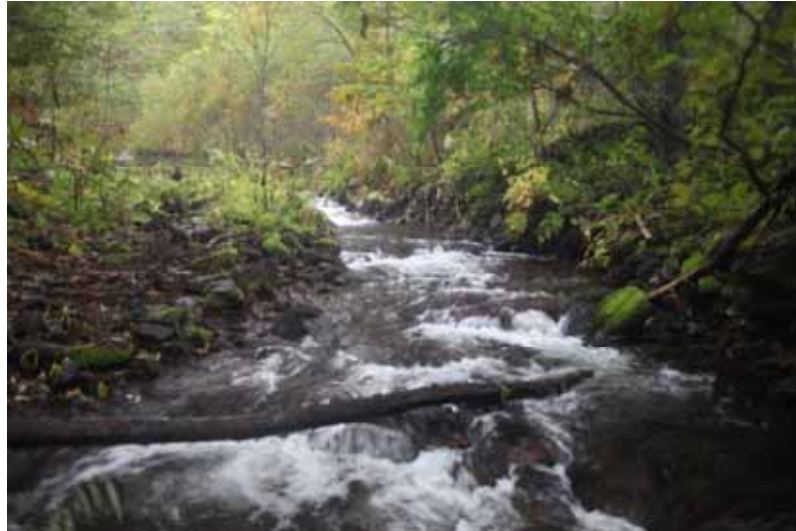
比較的急流河川であるが、流路は大きく蛇行し中流部には氾濫源もある。このような勾配緩和箇所が産卵場

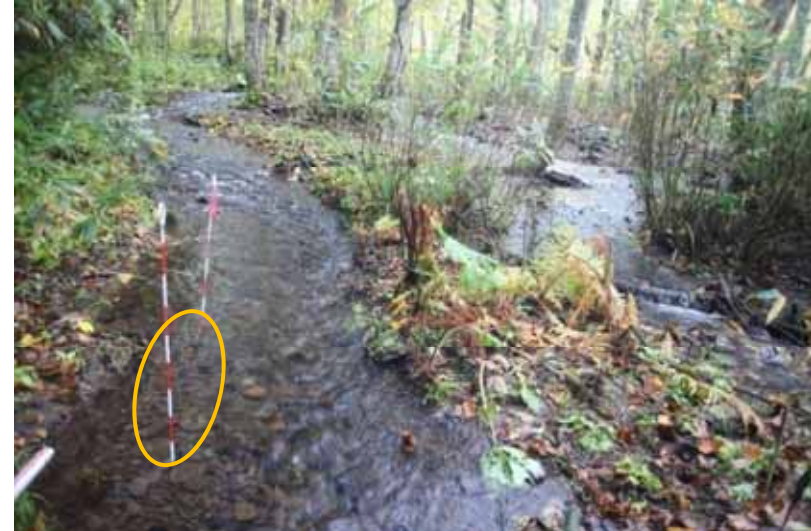
比較的流れが穏やかで、さらに流路が分流となる所も勾配が緩和され、河岸周辺でサクラマスが産卵する

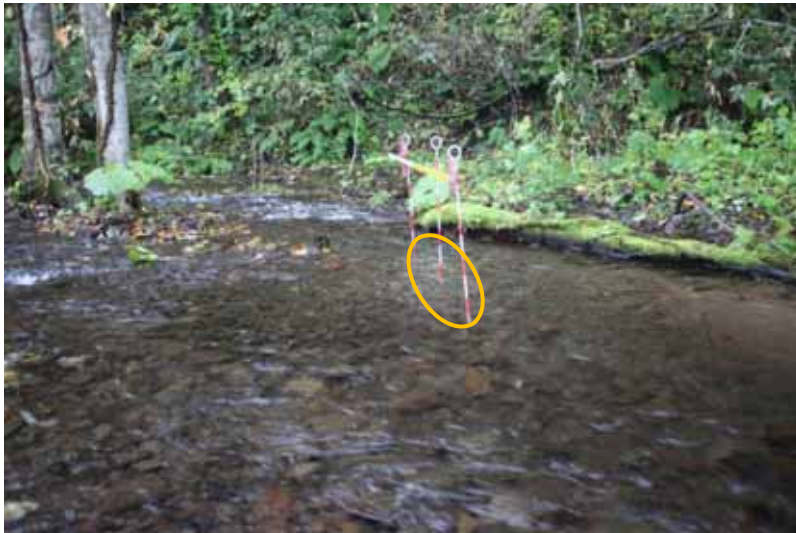
氾濫源を持つ周辺は、勾配も緩和され礫の堆積も良好である。このような箇所の平瀬がサクラマスの産卵場となる

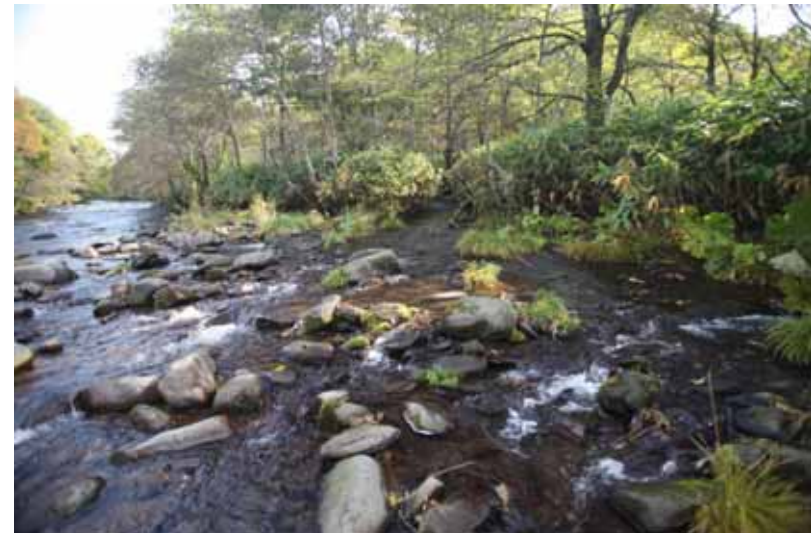
本川への合流点は、落差もなくなだらかでサクラマス等の遡上には問題のない環境である。

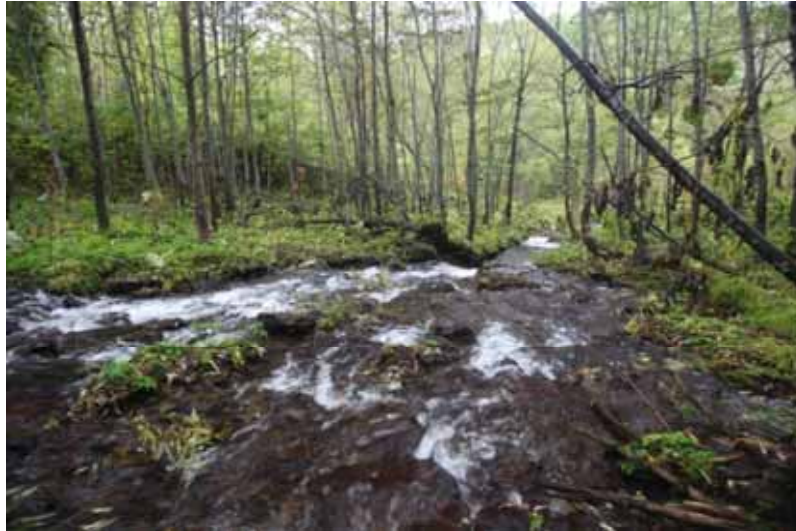
全区間が急流河川で、所々に0.5mから1.0m程の落差が多く、落差の下流域には平瀬の形成も確認される

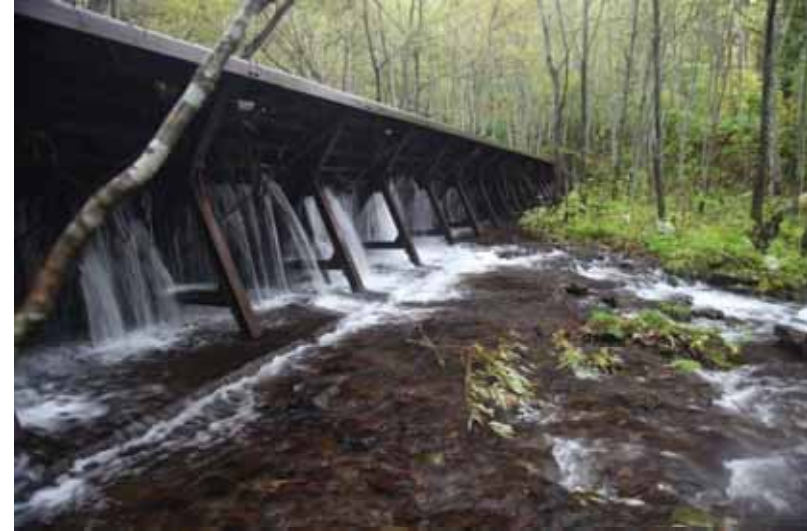
ダム下流部にエネルギーを吸収するウォータークッションが無い場合、穏勾配区間が無くサクラマスの産卵は不可能

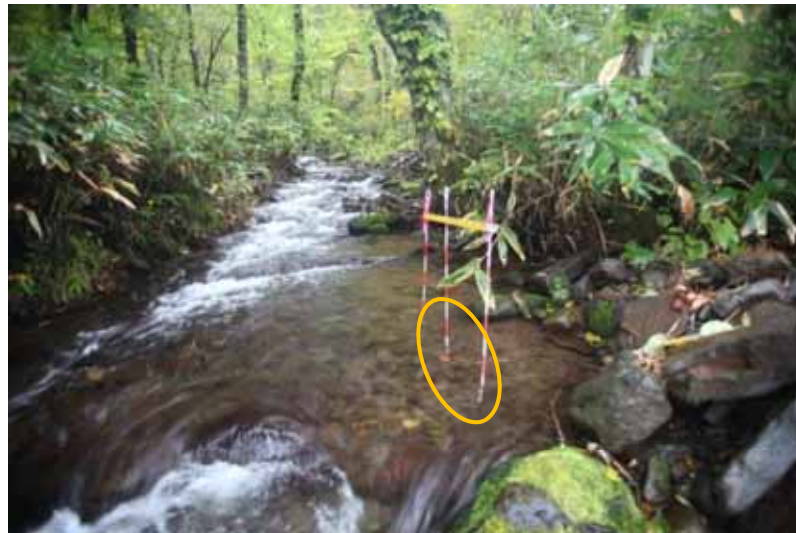
急流河川でも、断面拡幅部や水深のある淵下流部には礫が堆積しサクラマスの産卵場となっている

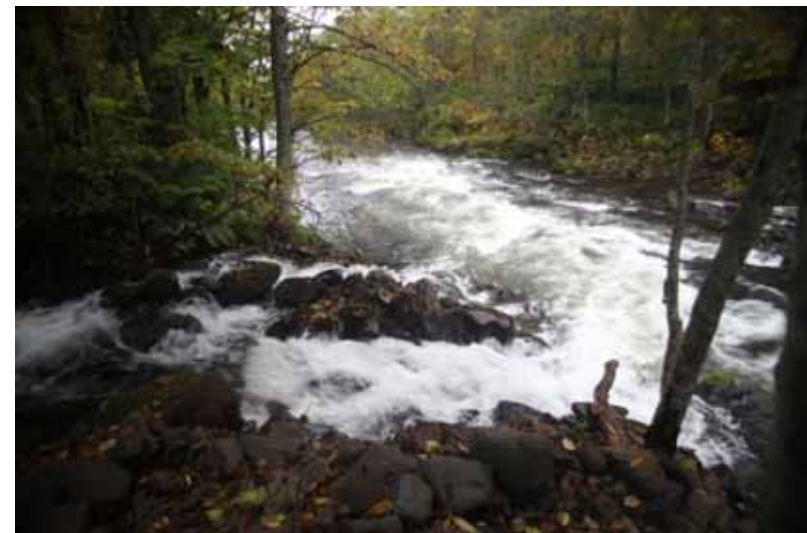
本川への合流点は、大きな落差が形成され平水時の遡上は困難であるが、増水時等に遡上していると判断

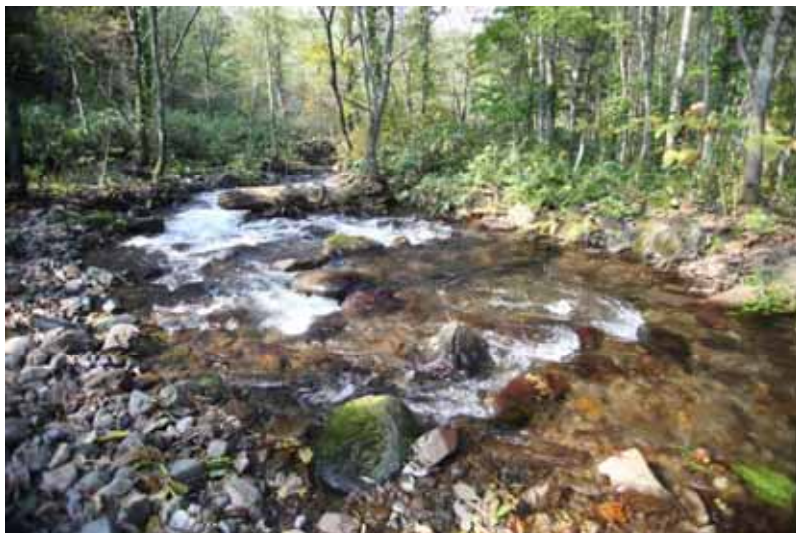
全区間とも急流河川であり、流路も比較的直線である。本川に合流する下流に緩勾配な所も一部見られる。

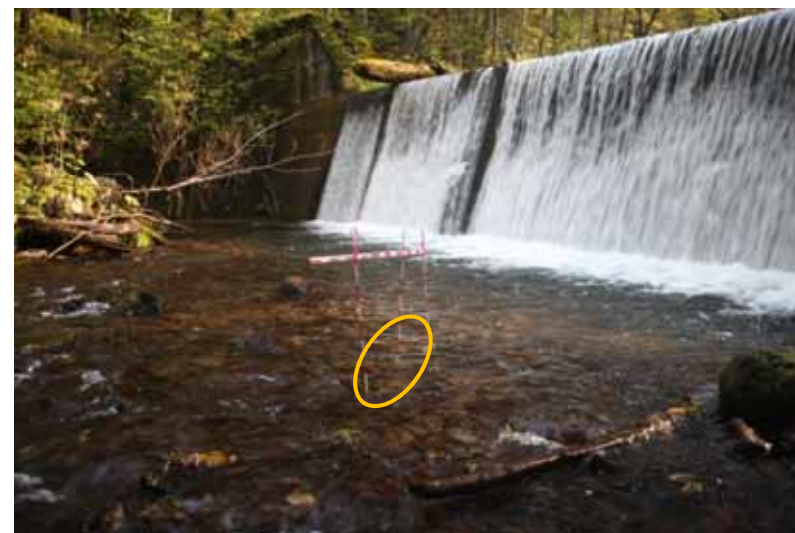
ダム直下にウォータークッションが形成され、下流部に礫の堆積する平瀬が形成。サクラマスの産卵場が2カ所

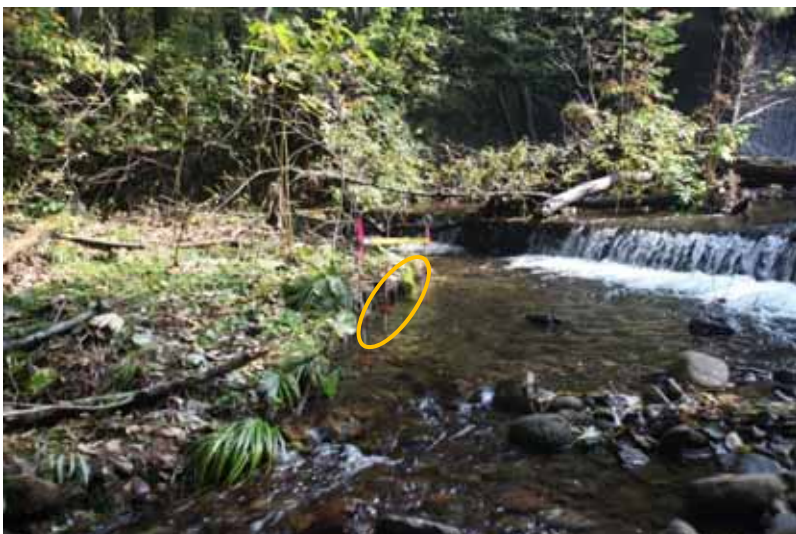
ダム下流の断面拡幅部に礫の堆積が多少見られ、このような小さな空間でサクラマスが産卵している。

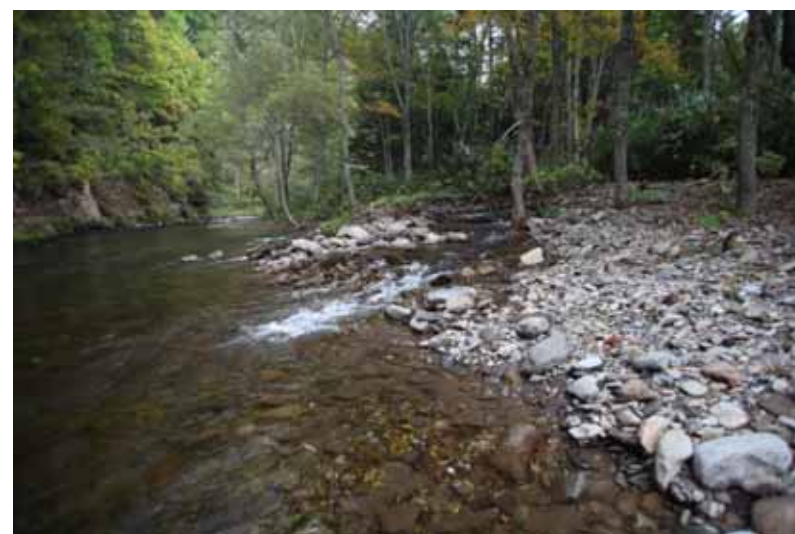
本川への合流点は、落差もなくなだらかでサクラマス等の遡上には問題のない環境である。

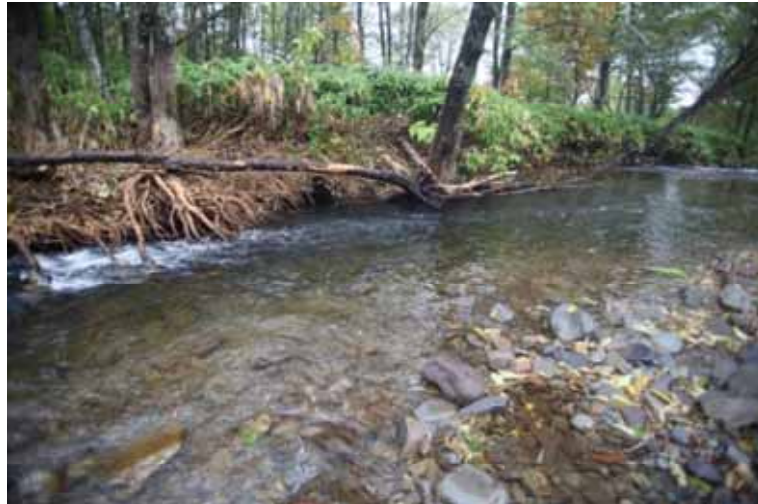
二十五線、二十七線川は、瀬・淵が明瞭に形成されサクラマスの産卵には良好な環境が整備されている。特に、上流域が良好

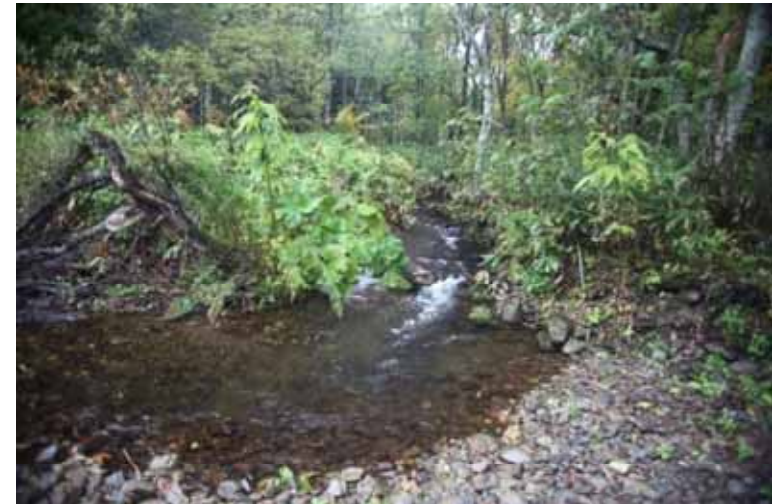
二十七線川に合流する支流河川もサクラマスの産卵に良好であるが、今年度は確認されなかった。

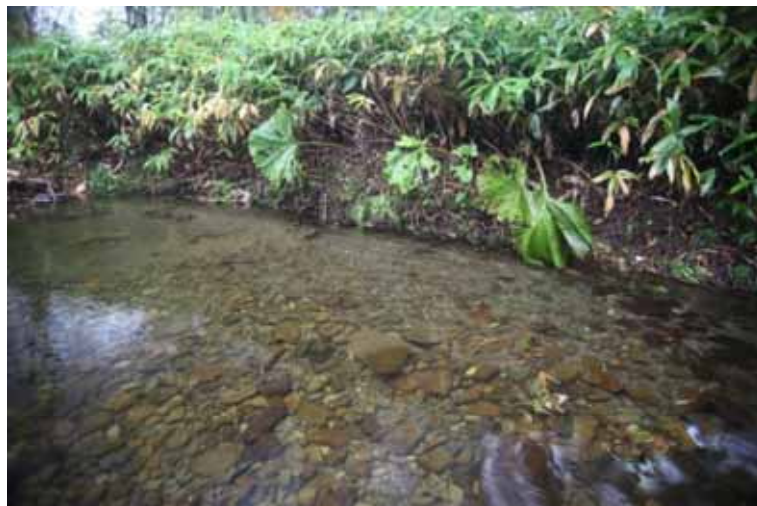
大きな淵に続く平瀬には、サクラマスの産卵に適した礫が堆積し環境は良好であるが、今年度は産卵が確認されず

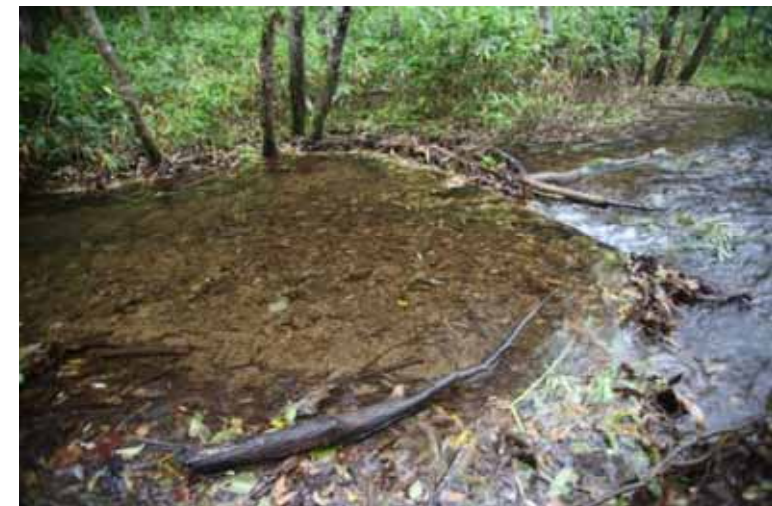
上流部には、倒木等によってウェッジダムの形成も見られ、サクラマスの産卵に適した環境が形成されていた。

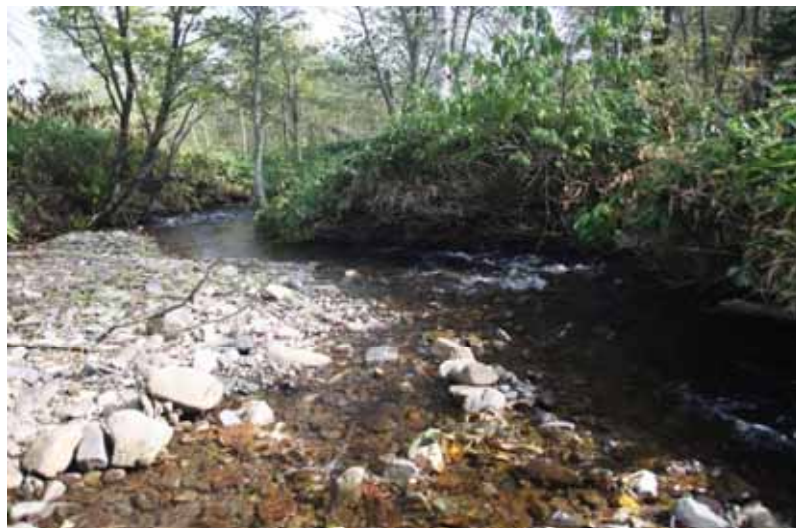
深沢川は、瀬・淵が明瞭に形成されサクラマスの産卵には良好な環境が整備されている。ほぼ全区間が良好

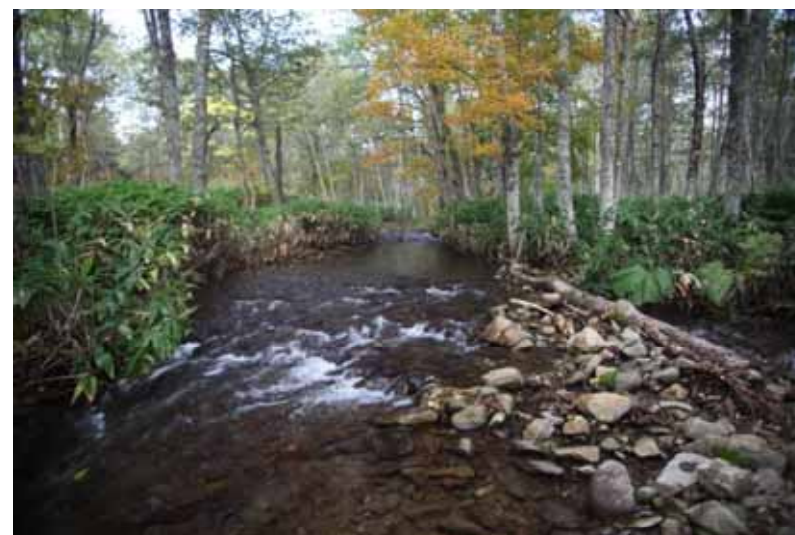
河川自然河川状態で、縦断・横断的に変化があり、瀬・淵も良好である。

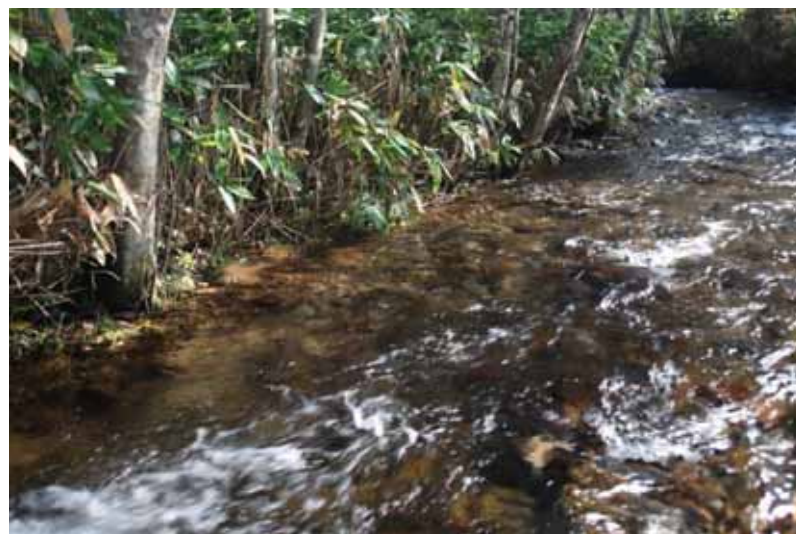
大きな淵に続く平瀬には、サクラマスの産卵に適した礫が堆積し環境は良好であるが、今年度は産卵床が少ない

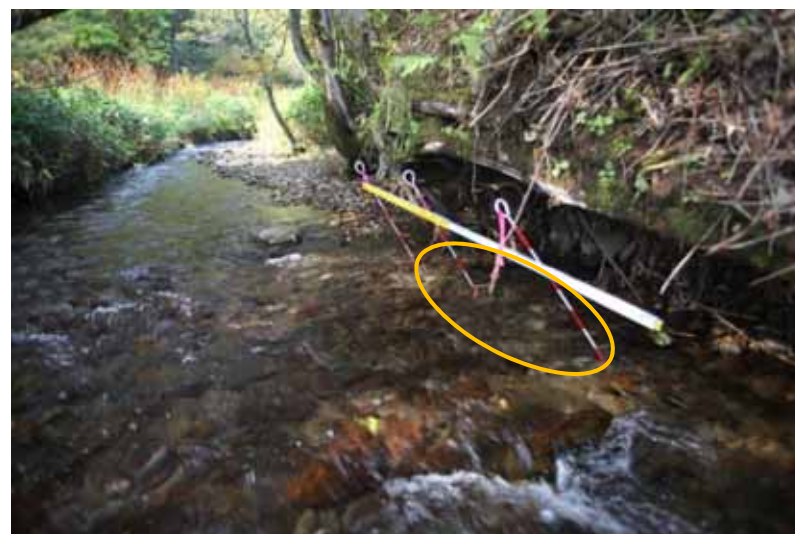
淵に続く平瀬の河岸周辺で産卵床が1箇所確認された。河川環境から判断して、さらに上流域が期待される。

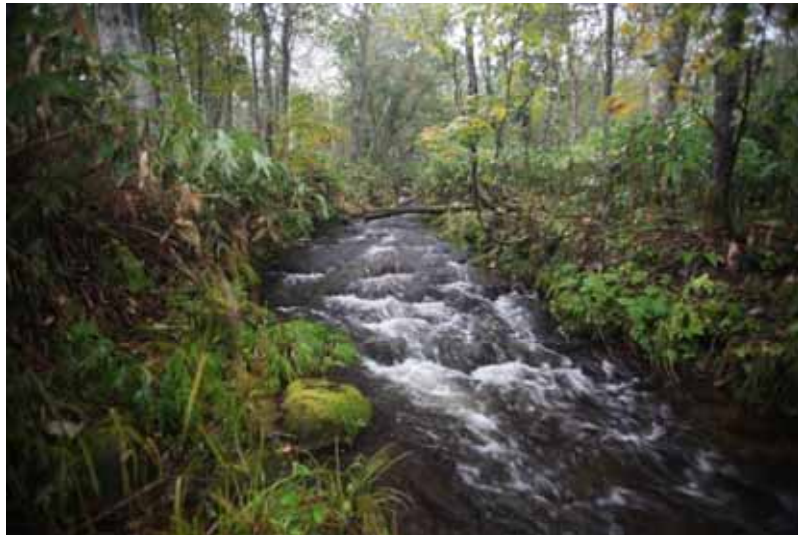
河川は比較的直線で急流河川である。また、河床に岩の露出区間も見られ大規模な淵形状は少ない。

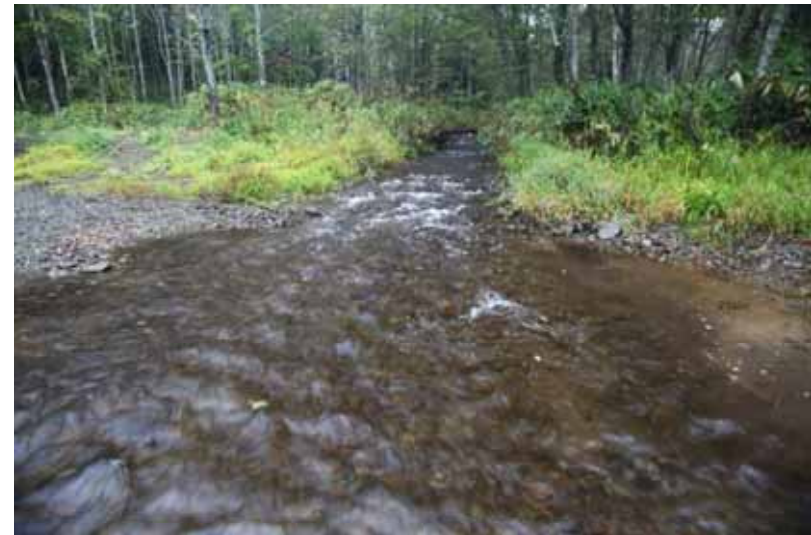
サクラマスの産卵可能箇所としては、断面が拡幅されている周辺が良好。昨年は産卵が確認されたが、今年度は確認されなかった。

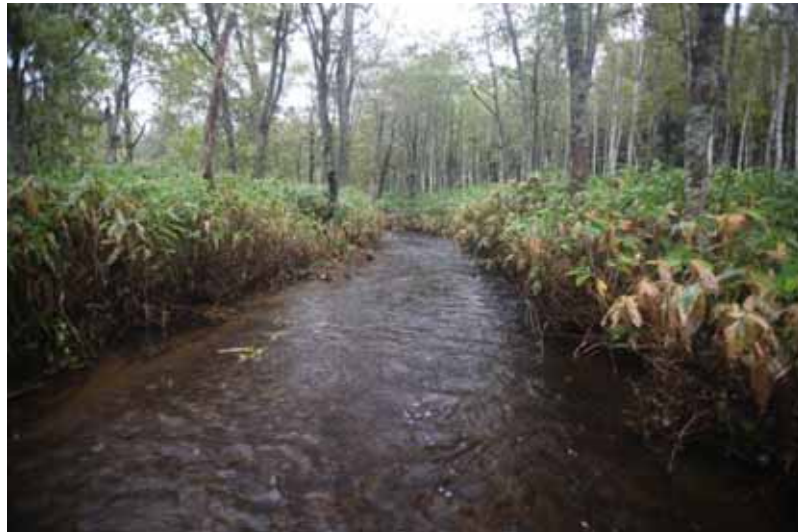
比較的大きな淵に続く平瀬には、サクラマスの産卵に適した礫が堆積箇所も確認された。

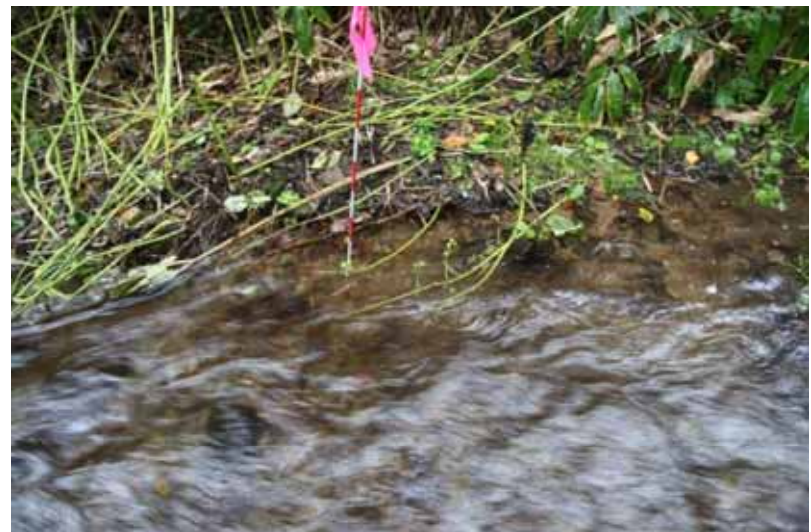
サクラマスの産卵可能地は、平瀬から早瀬に入る周辺の河岸に多く、産卵可能な箇所はある程度形成されている

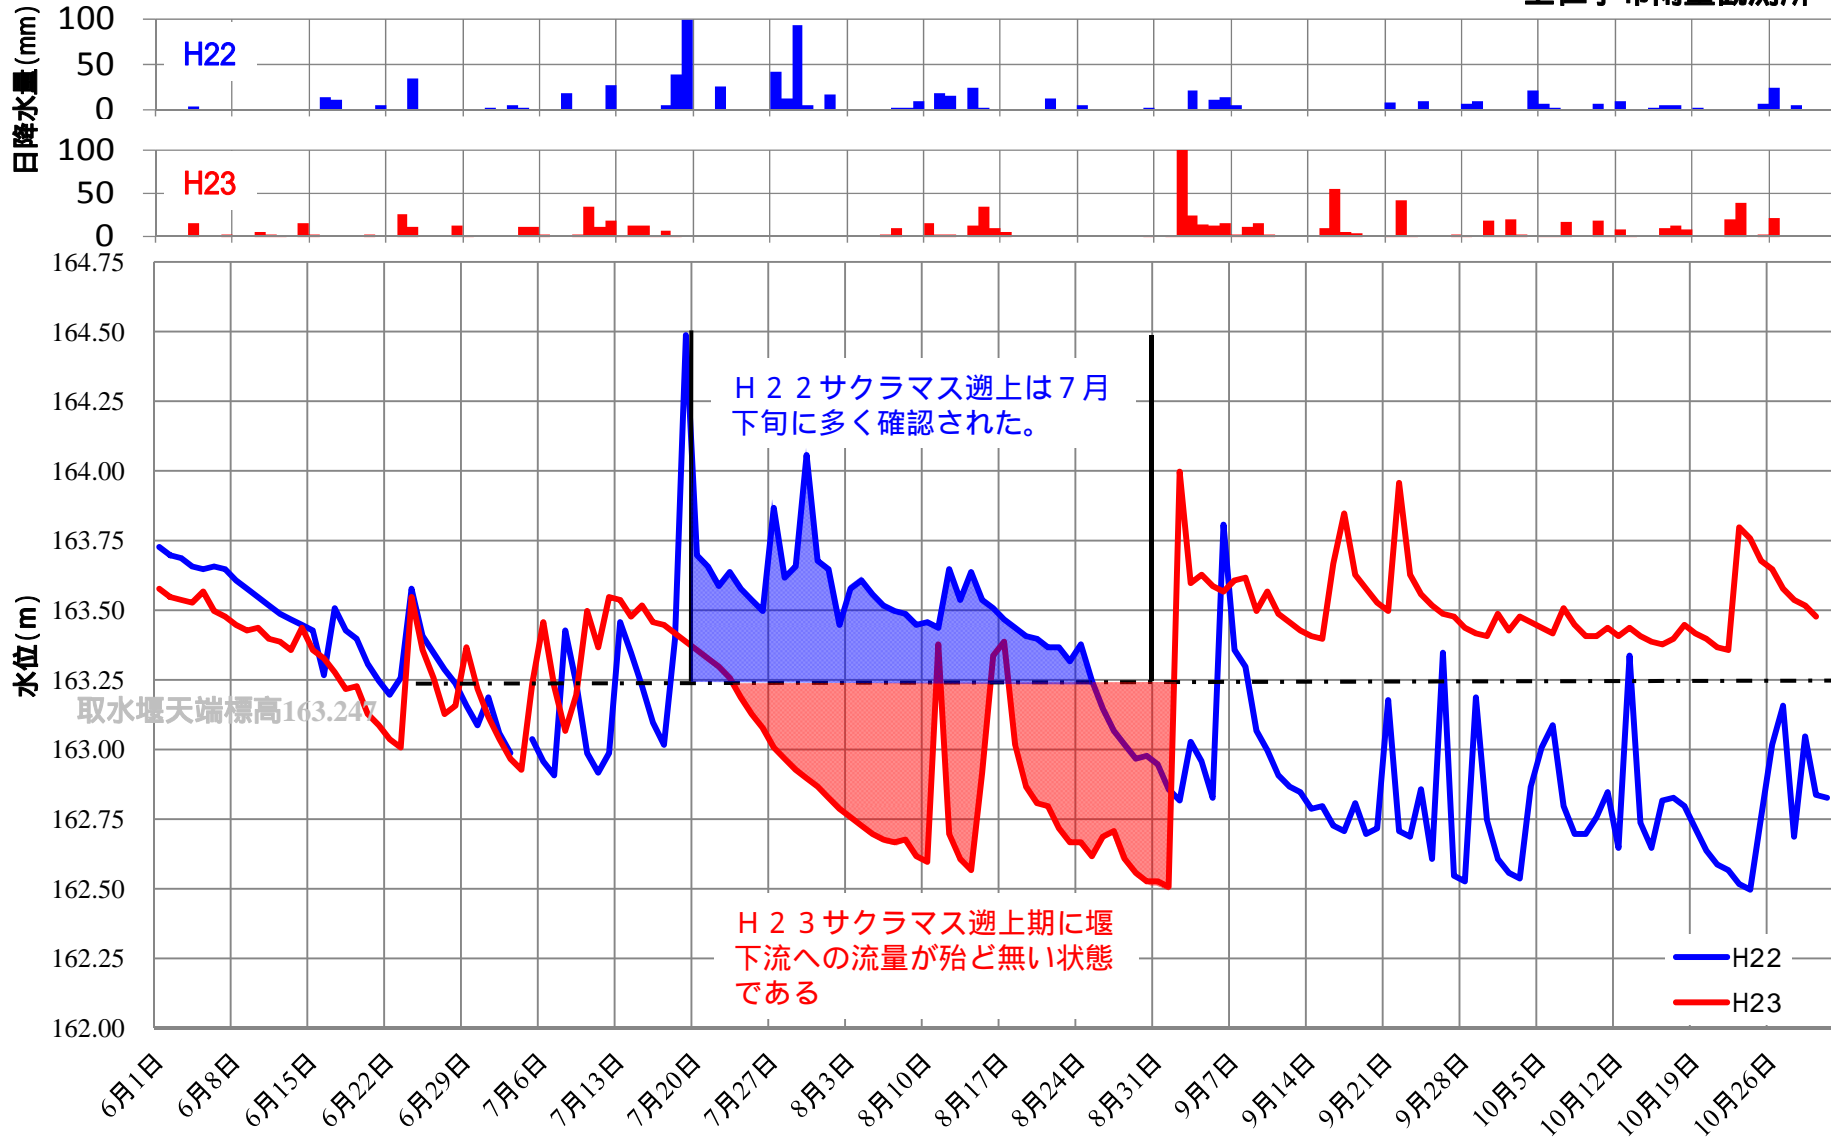
## ペンケニウプ川取水堰水位データ

上仁宇布雨量観測所

これは遡上時期の7月、8月に取水堰下流での水量が極端に少なかったことが影響している

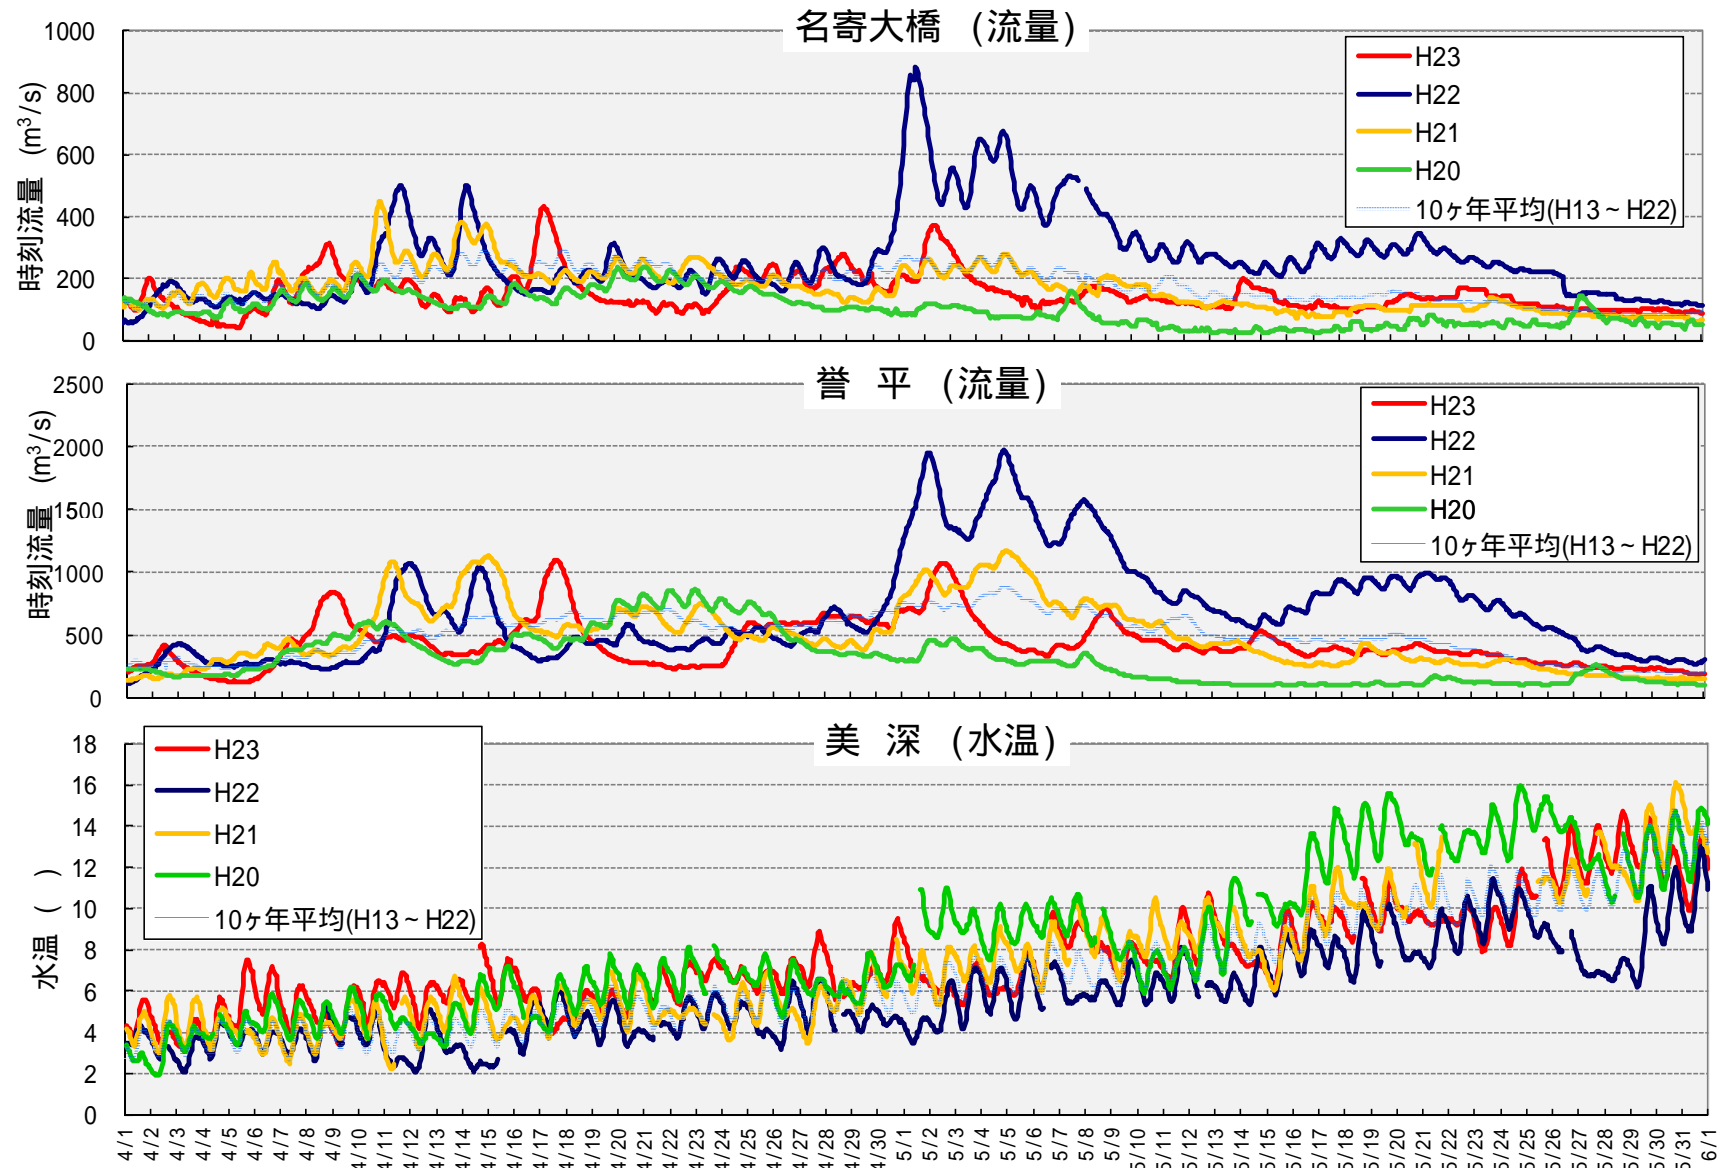
# 天塩川流域のサクラマス幼魚生息密度に関する考察

流域全体における前年度の産卵床数と翌年の幼魚の生息密度との関連について、融雪期の流量や水温が浮上稚魚に及ぼす影響を踏まえて、以下の通り考察した。

平成22年度は平成20、21年度に比べて産卵床数が少なかった。

平成23年春の状況として

- ・ 水温が比較的高めに経過したことから、浮上稚魚の初期の成長が良く、また遊泳行動が活発だったこと
- ・ 融雪出水は10ヶ年平均と同程度であったこと

以上から、前年度の産卵床は少なかったが、浮上稚魚の生残率が高く下流に流されにくい状況であり、結果として平成22年度と同程度の生息密度が維持された可能性がある。

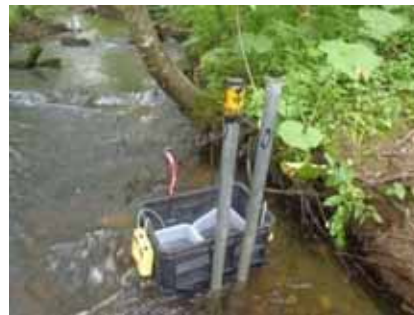
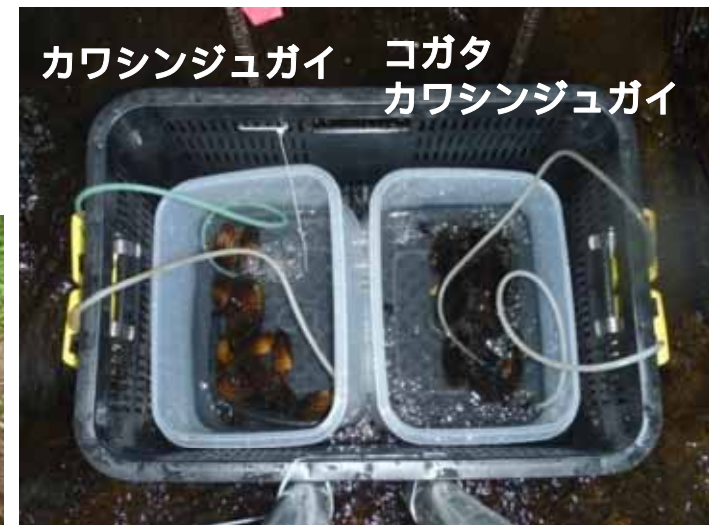
幼生放出試験の実施状況

カワシンジュガイ、コガタカワシンジュガイをそれぞれ10個体採取し、幼生放出試験<sup>1</sup>を実施。

採取した個体は重複を避けるため標識をつけ再放流をおこなった。
