天塩川における魚類等の生息環境保全に関する  
令和元年度年次報告書(案)

令和２年５月２７日

天塩川魚類生息環境保全に関する専門家会議

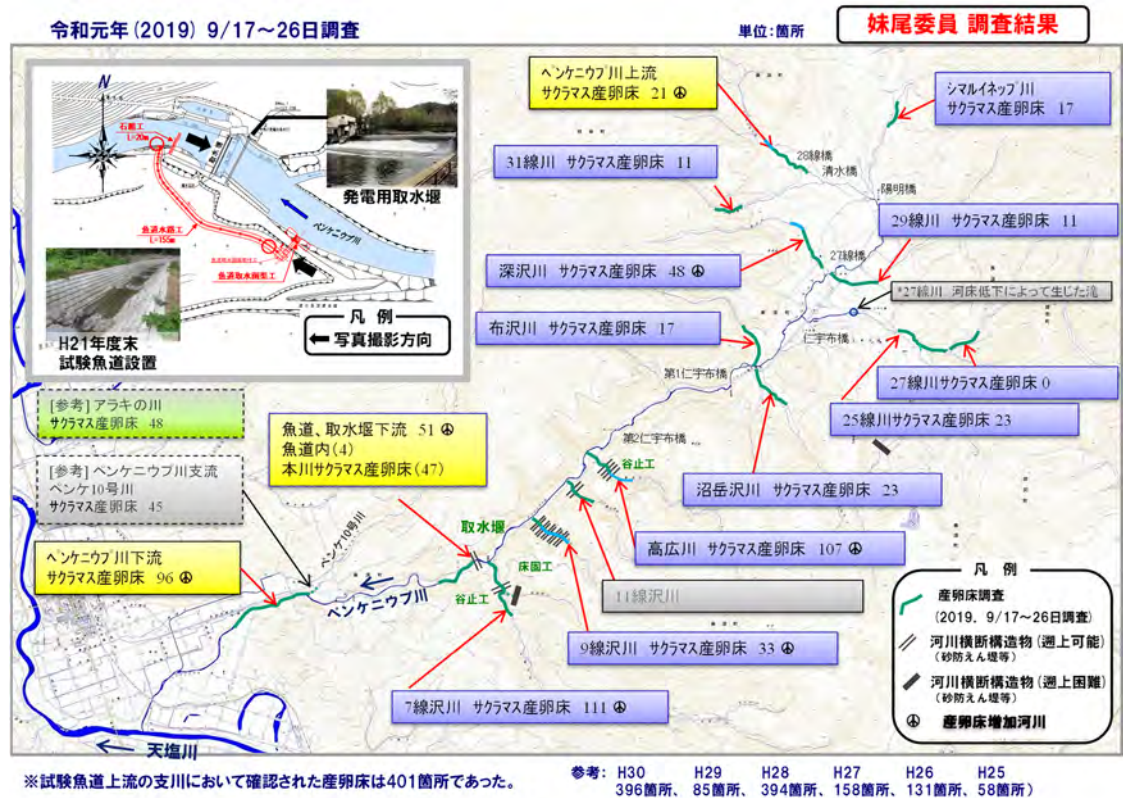
図- 11 ペンケニウ川のサクラマス産卵床調査結果 (令和元年 9 月)

ペンケニウプ川産卵床数は次図に示すように年々増加傾向を示している。平成 29 年度は、産卵直後に降雨洪水によって相当数の産卵床が流失し減少したが、令和元年度では平成 28、30 年度と同程度の産卵床数となった。

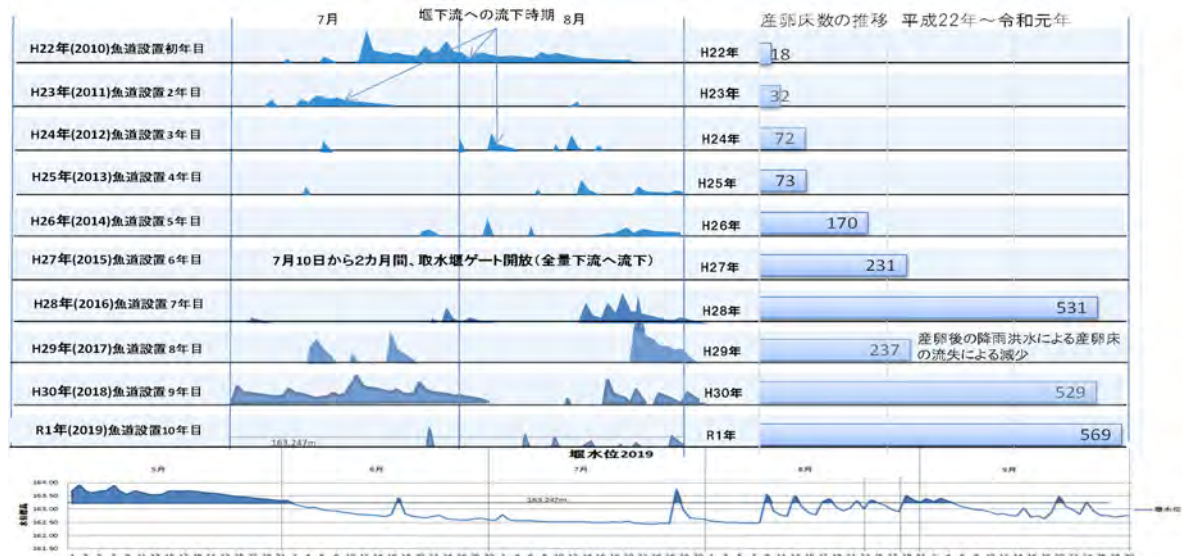
図-13 ペンケニウプ川取水施設天端高以上の河川水位状況と産卵床確認数

いわれ、ペンケニウプ川でも6月には堰上流河川で確認されており、特に産卵時期に遡上する8月の越流量が重要と考えられた。堰からの越流量は下図に示すとおりであるが、5月、6月は融雪洪水の影響で殆ど越流量は確保され、7月、8月時期は年によって変化している状況にある。

このような越流量の変化にあっても、サクラマス産卵床数年々増加傾向を示しており、令和元年のように7月、8月の越流量が少ない年においても産卵床数は増加する傾向を示した。

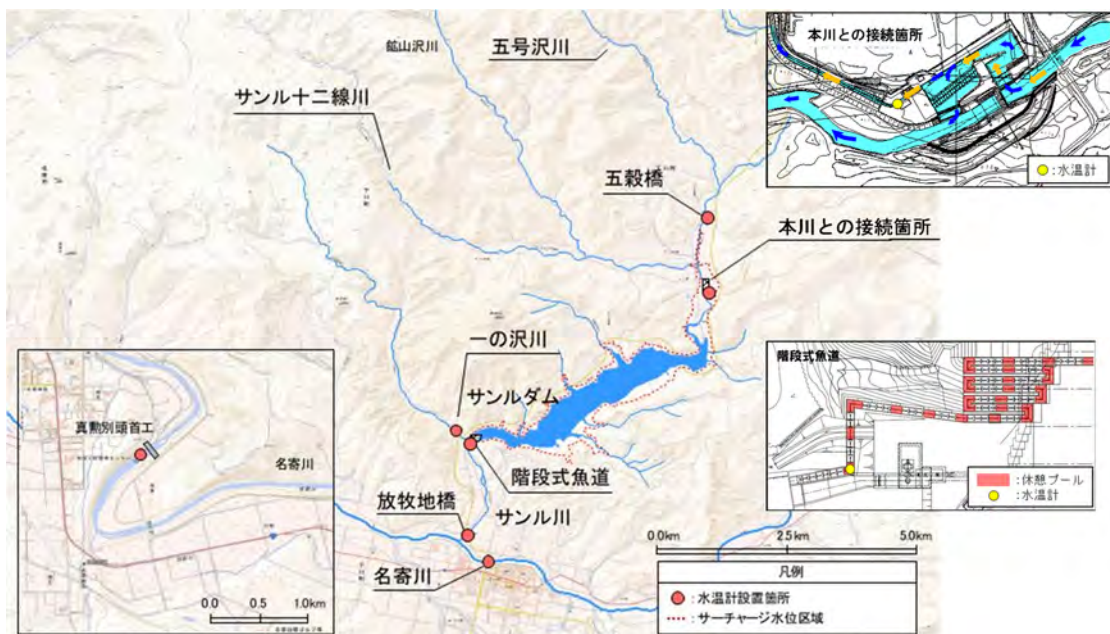
図- 32 名寄川およびサンル川本支流の水温観測位置図

名寄川およびサンル川本支流の水温観測調査として下図に示す箇所(一の沢川、階段式魚道、本川との接続箇所)に水温計を設置し、平成31年4月1日～令和元年10月10日における各観測地点の日平均水温について、過年度水温データとの比較を行った。

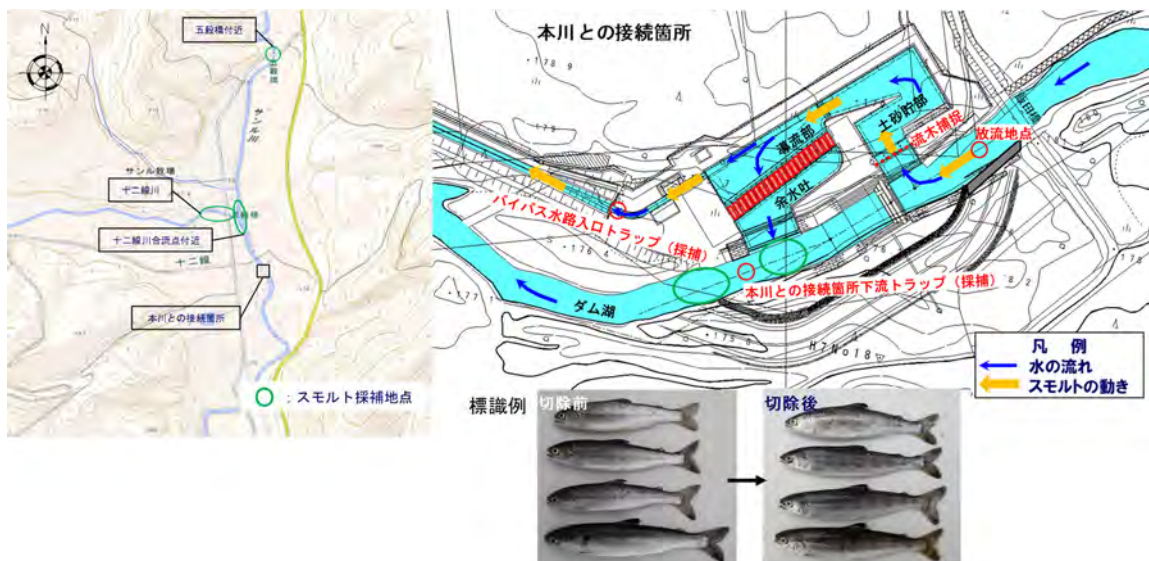
図- 41 本川との接続箇所におけるスモルト降下経路調査位置図

- ・ 目的：本川との接続箇所におけるスモルト降下経路を把握する。
- ・ 内容：本川との接続箇所およびサンル川上流で投網等で採捕されたスモルトについて、ひれ切除等の標識を施し、飯田橋付近から放流する。バイパス水路入口、本川との接続箇所下流のトラップで採捕された標識個体数から降下経路を把握する。
- ・ 時期：スモルト降下期（平成31年4月下旬～令和元年6月上旬）

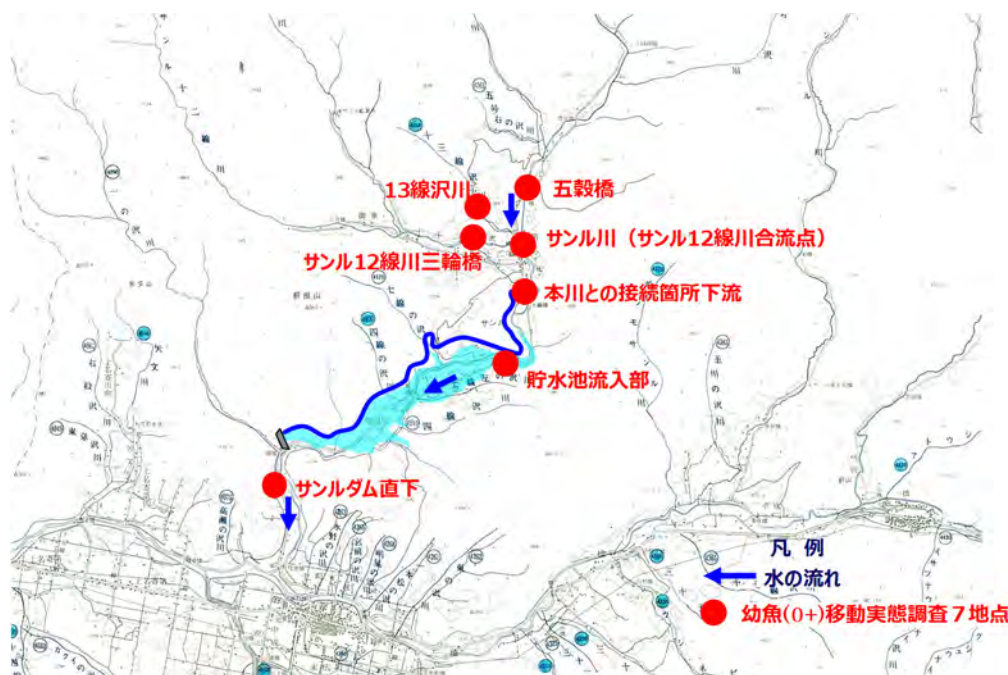
図- 45 サクラマス幼魚移動実態調査地点位置図

- ・ 目的：サンルダム上流域におけるサクラマス幼魚(0+)の移動及び生息状況の確認を行う。
- ・ 内容：バイパス水路入口及び本川との接続箇所下流で採捕するサクラマス幼魚(0+)について、ひれ切除による標識を施し採捕地点下流に放流し、調査地点における標識魚を含む幼魚(0+)の採捕状況から幼魚(0+)の移動を含む生息状況を確認する。
- ・ 時期：供試魚採捕及び標識放流（平成31年4月下旬～令和元年6月上旬）、採捕調査（夏季：令和元年7月、秋季：令和元年10月）各1回実施。

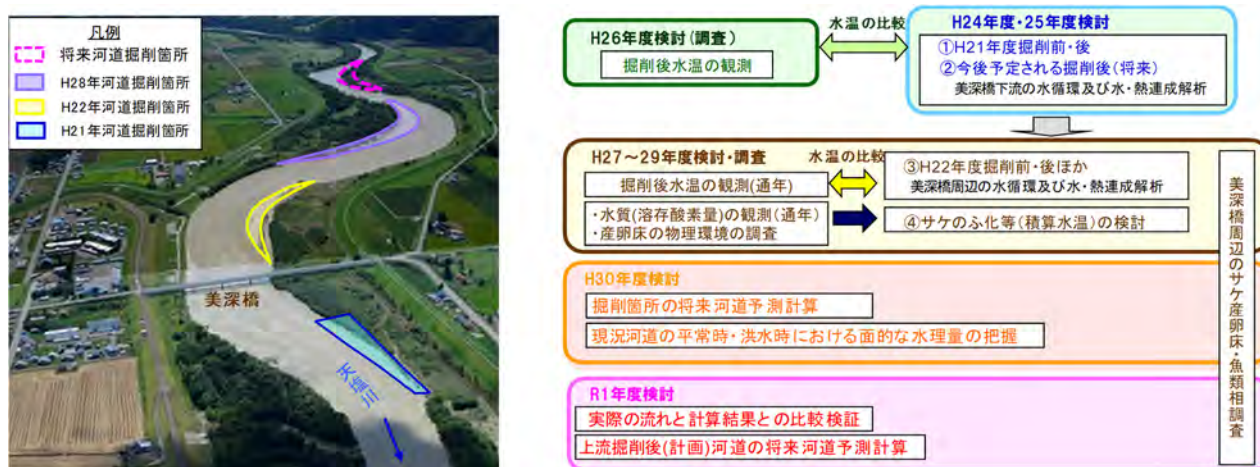
図- 57 美深橋付近における検討の概要

令和元年度の検討としては、昨年に引き続き美深橋周辺のサケ産卵床及び魚類の生息分布状況を把握するとともに、実際の流れと計算結果との比較検証を行い、河道掘削箇所（掘削予定箇所を含む）の将来河道予測計算および水理量等の把握を行った。

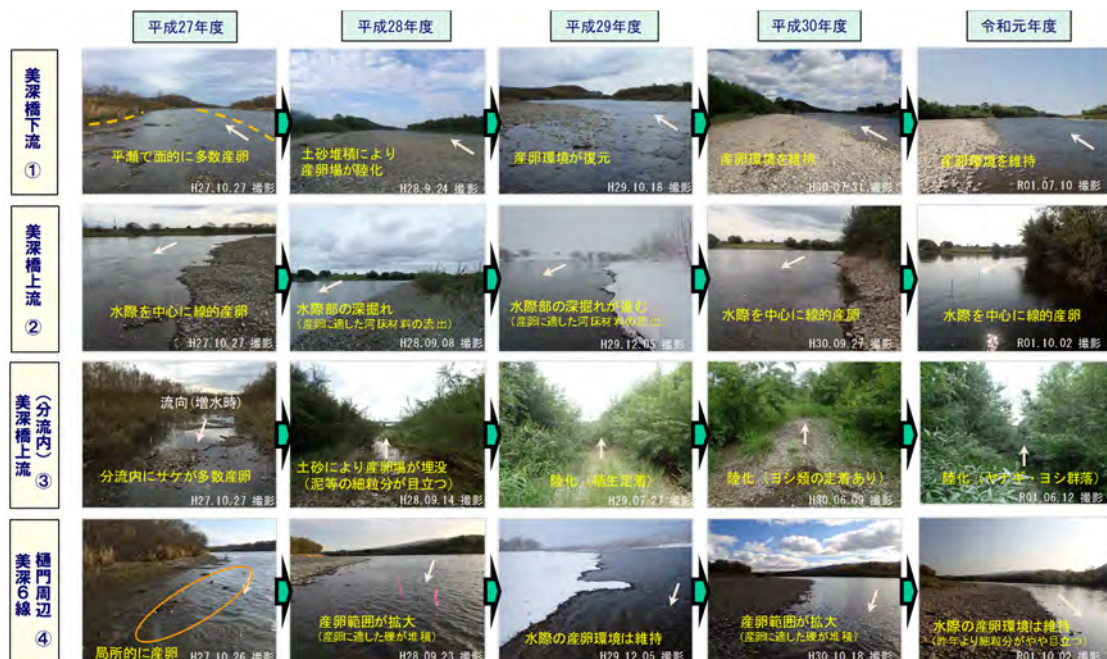
写真-16 美深橋周辺におけるサケ産卵環境の経年変化（平成27～令和元年）

平成 28 年 8 月台風による出水等で埋没・陸化した平瀬は、平成 29 年の融雪出水で堆積土砂がフラッシングされて以降、大きな堆積は生じていない状況である。

なお、蛇行部内岸側に位置する美深橋上流の分流内では、細粒分の土砂堆積が進行し陸化・植生の定着が著しいため、平成 29 年以降はサケの産卵場としては利用されていない。

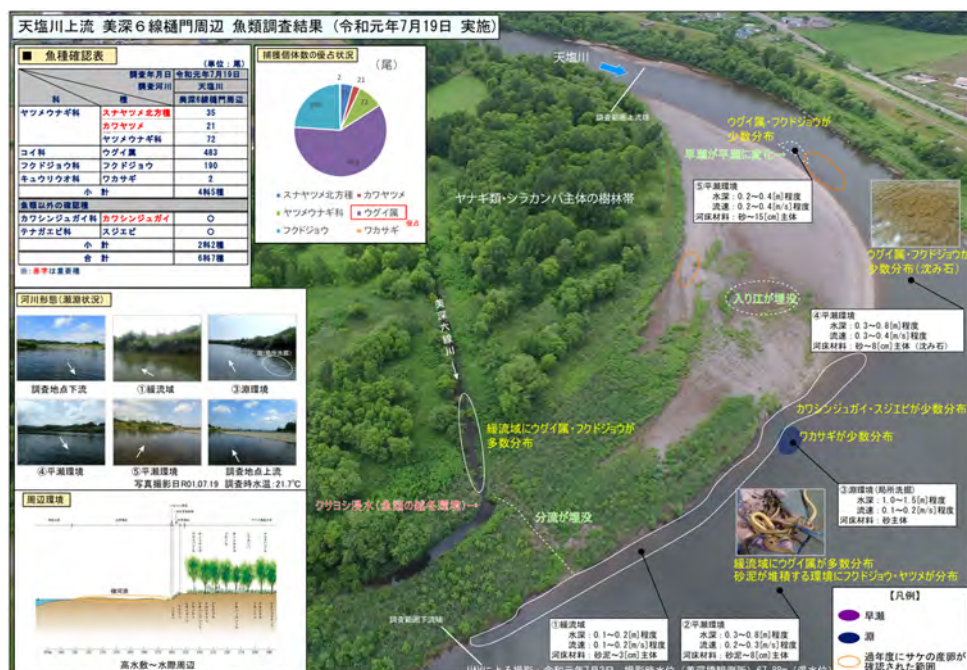
図-62 美深 6 線樋門周辺における魚類分布と水際環境

なお、平成 30 年度までヤツメやエゾウグイ、ウグイが生息していた礫河原の入り江環境が埋没していた。

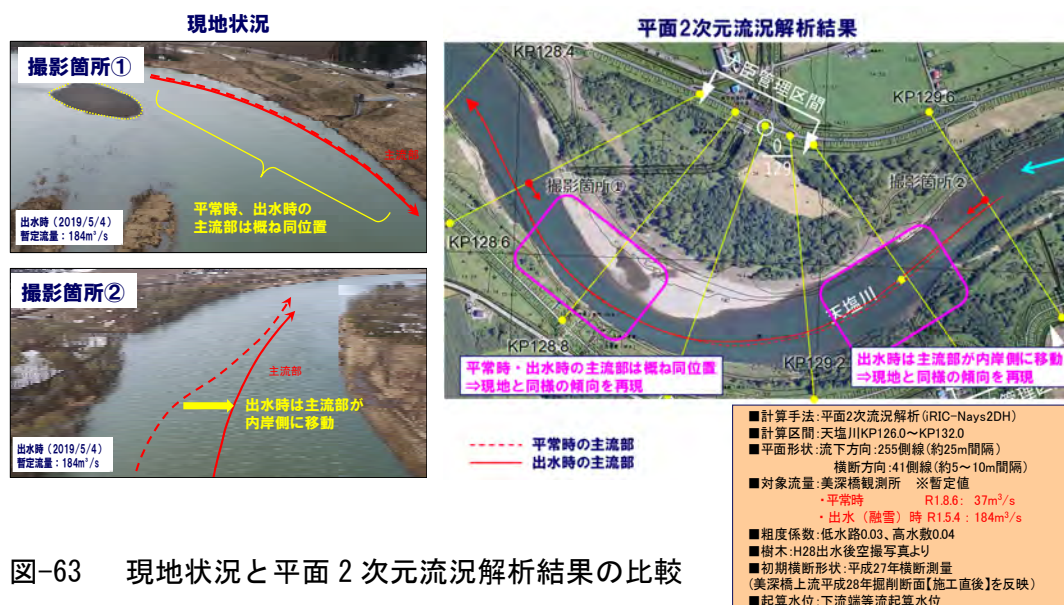
図-63 現地状況と平面 2 次元流況解析結果の比較

将来河道の予測に先立ち、昨年構築した平面 2 次元流況解析モデルの検証材料とするため、ドローンにより現地湾曲部等の出水時（融雪）および渇水時における流れの主流部の変化を把握した結果、流れの主流部の移動傾向を概ね再現されていることを確認した。
