# 令和4年8月15～16日の低気圧に伴う 降雨による後志利別川の出水概要(速報版)

令和4年9月13日  
国土交通省北海道開発局  
函館開発建設部

しりべしとしべつ  
令和4年8月16日後志利別川における出水概要

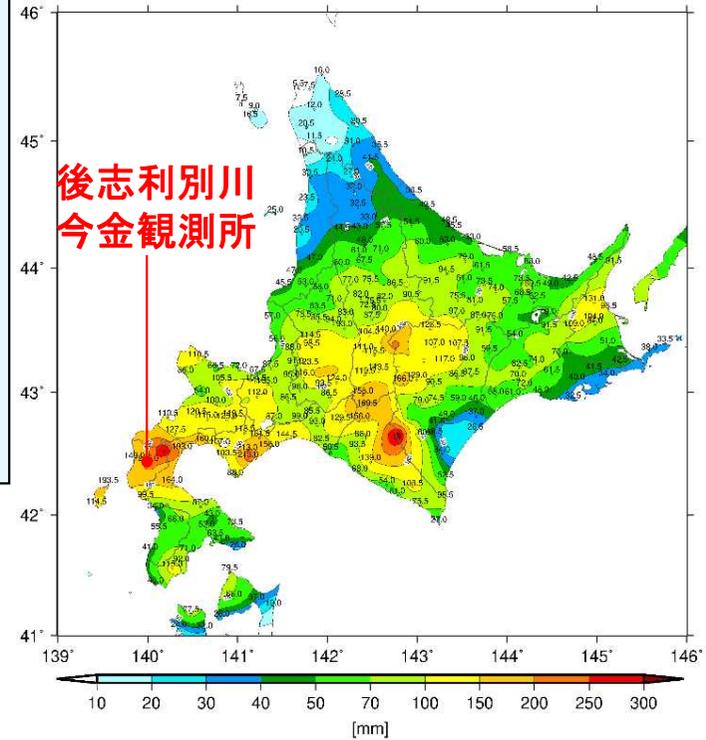
令和4年8月15日～16日の雨量分布  
総降水量分布図（資料提供：日本気象協会）

※作図のためのデータは北海道開発局河川テレメータ及びアメダスのデータを使用

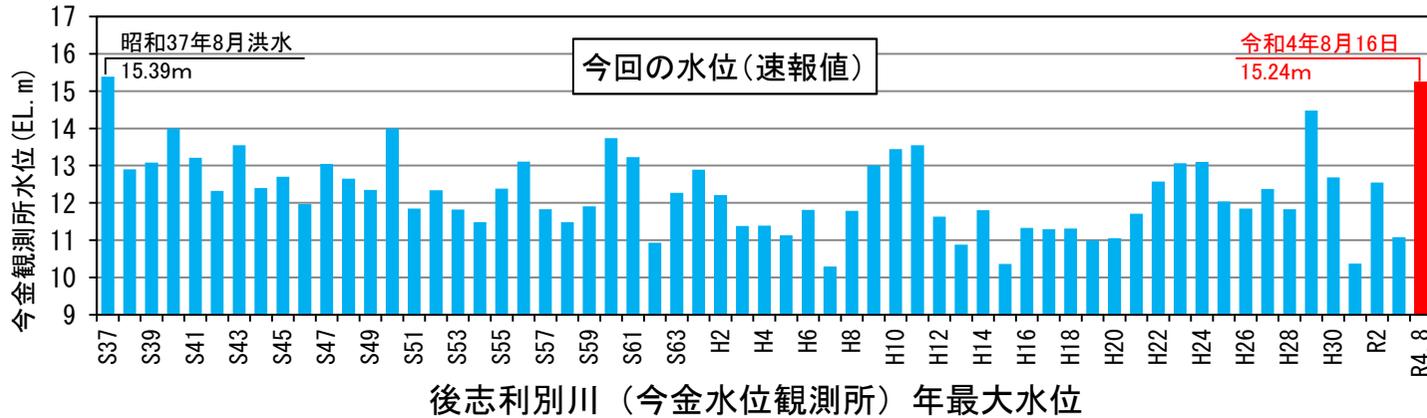
後志利別川（今金水位観測所）年最大水位

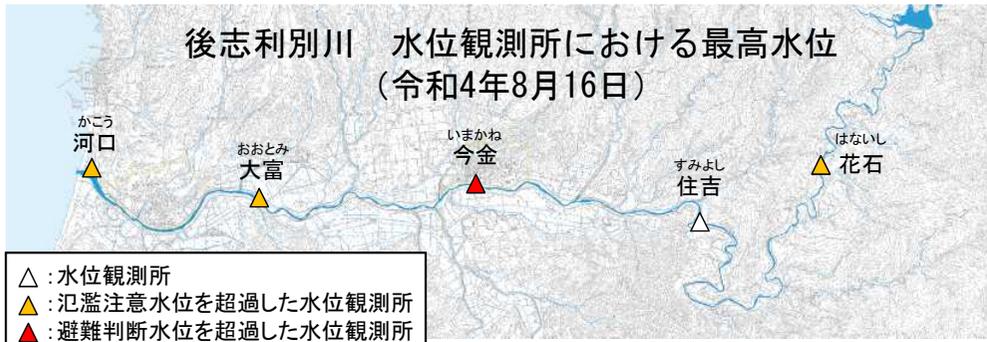
観測所	河口	大富	今金	住吉	花石
観測最高水位	2.37m	8.96m	15.24m	27.90m	63.52m
氾濫注意水位	1.50m	7.20m	12.90m	28.00m	63.00m
避難判断水位	—	—	15.20m	28.50m	—

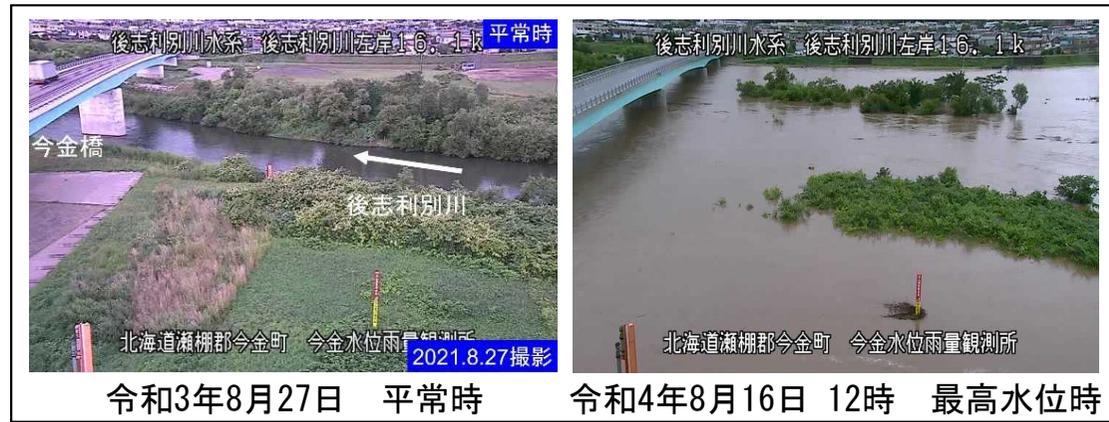
今金水位観測所（KP16.1付近）の状況

令和3年8月27日 平常時 令和4年8月16日 12時 最高水位時

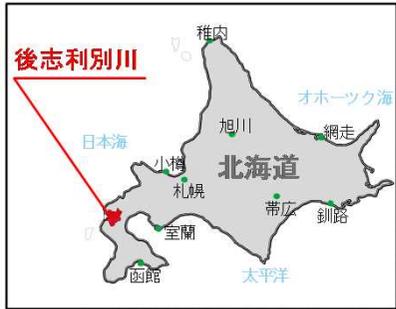
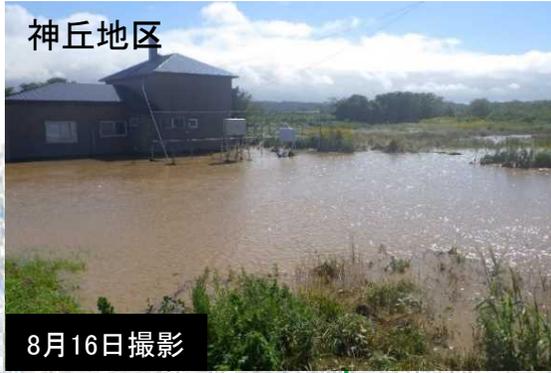
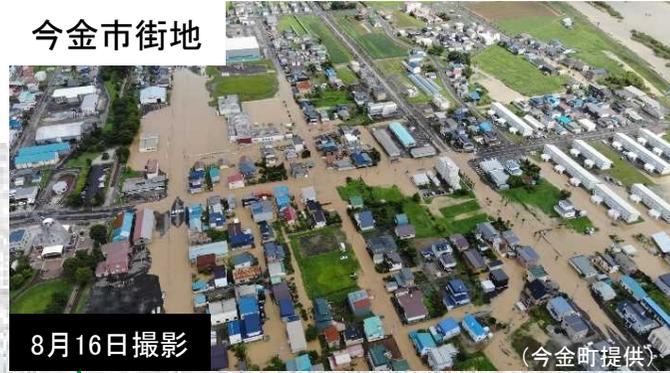
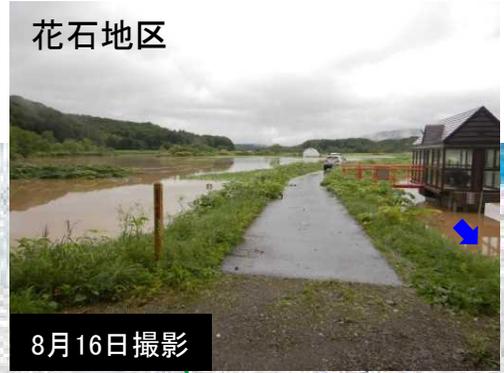
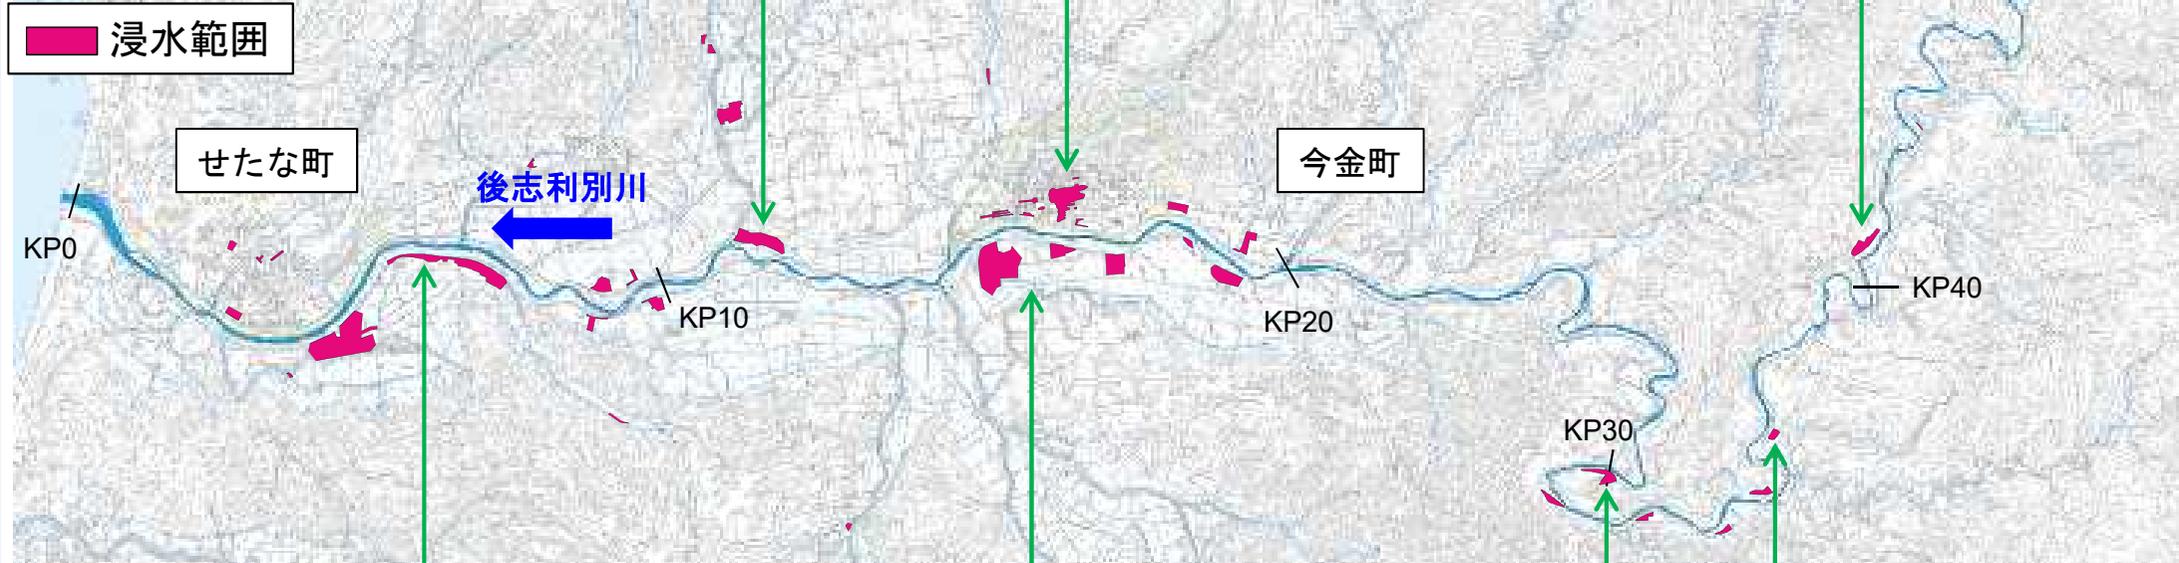
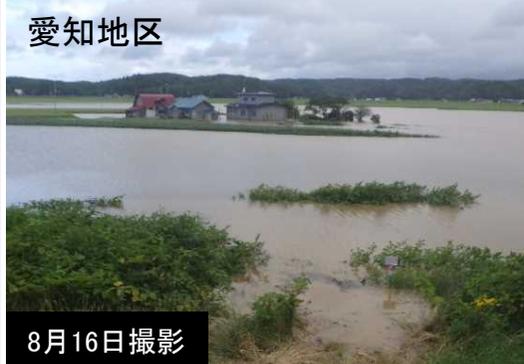
# 後志利別川の出水状況・浸水状況

後志利別川では、前線を伴う低気圧による大雨の影響により、市街地や農地等の約169haの内水氾濫等が発生しました。

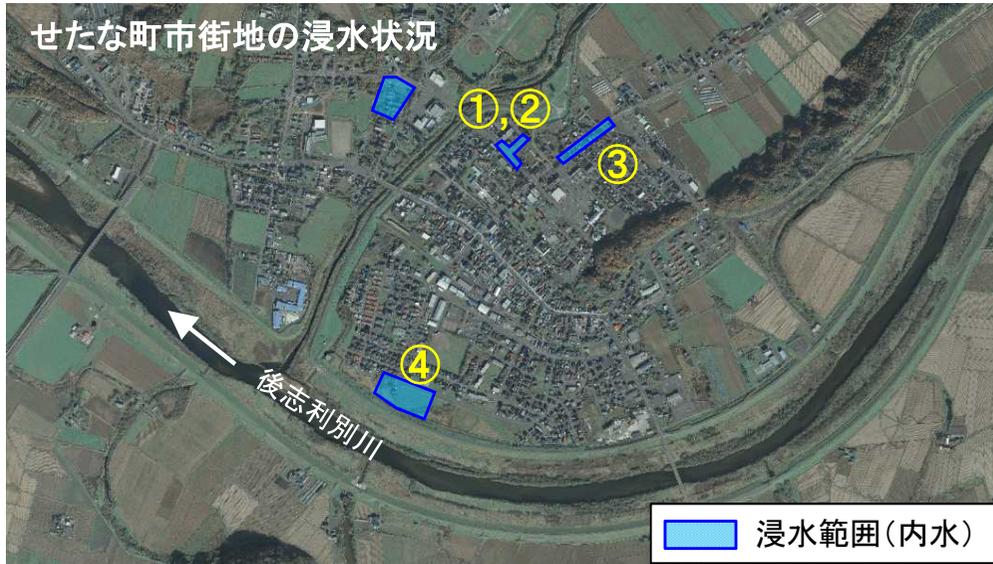
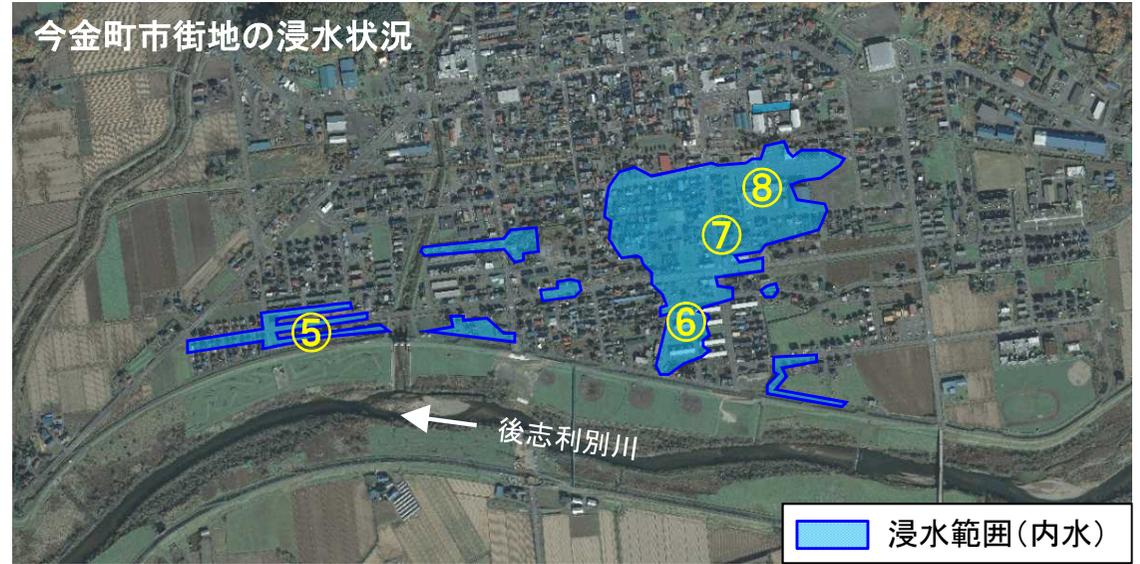
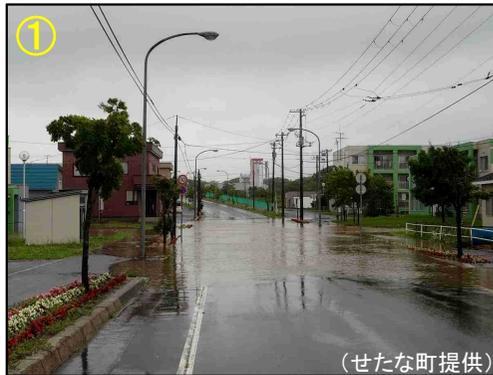
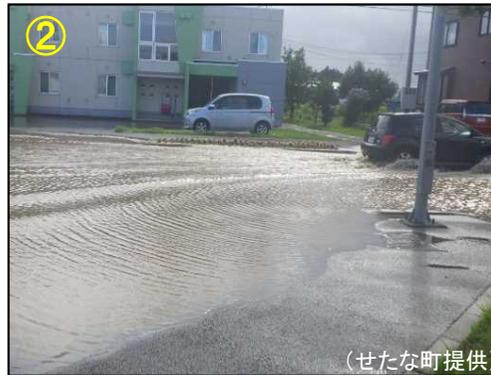
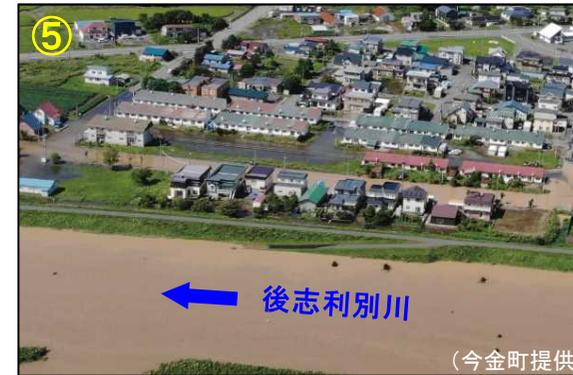
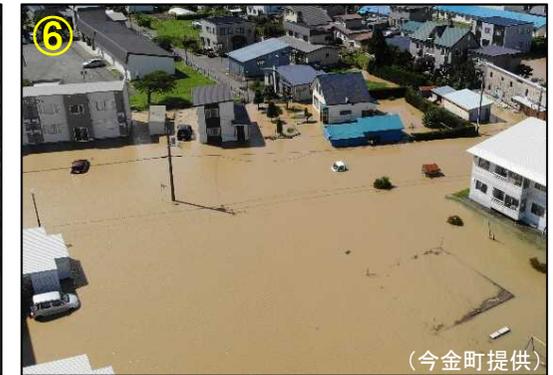
# 後志利別川の浸水状況～市街地区～

せたな町市街地では約5haの浸水(内水)、今金町市街地では約17haの浸水(内水)となりました。

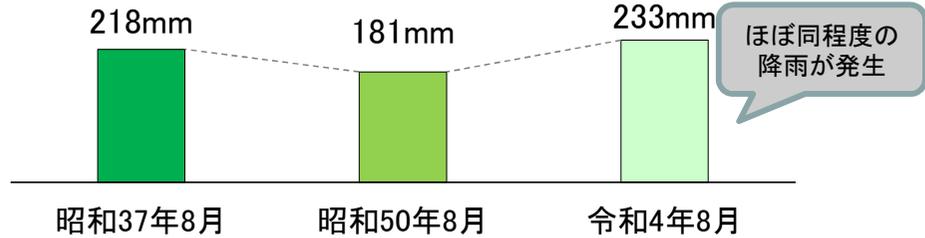
### <流域平均雨量（今金地点）>

発生年月	流域平均雨量 今金地点 (mm/24H)	氾濫面積 (ha)	被害家屋数 (戸)
昭和37年8月	218	5,078	1,896
昭和50年8月	181	1,563	133
令和4年8月	233	169	58

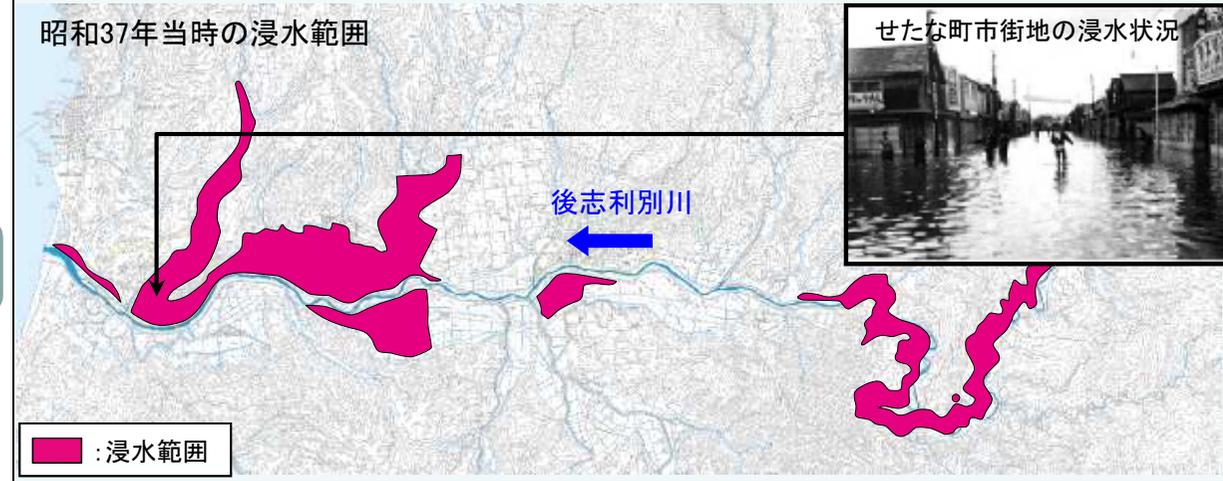
昭和37年当時の浸水範囲

台風9号による大雨の影響により、後志利別川が氾濫し、家屋の床上・床下浸水、田畑の冠水等の大きな被害を受けました。

河川の整備により浸水による被害が大幅に減少

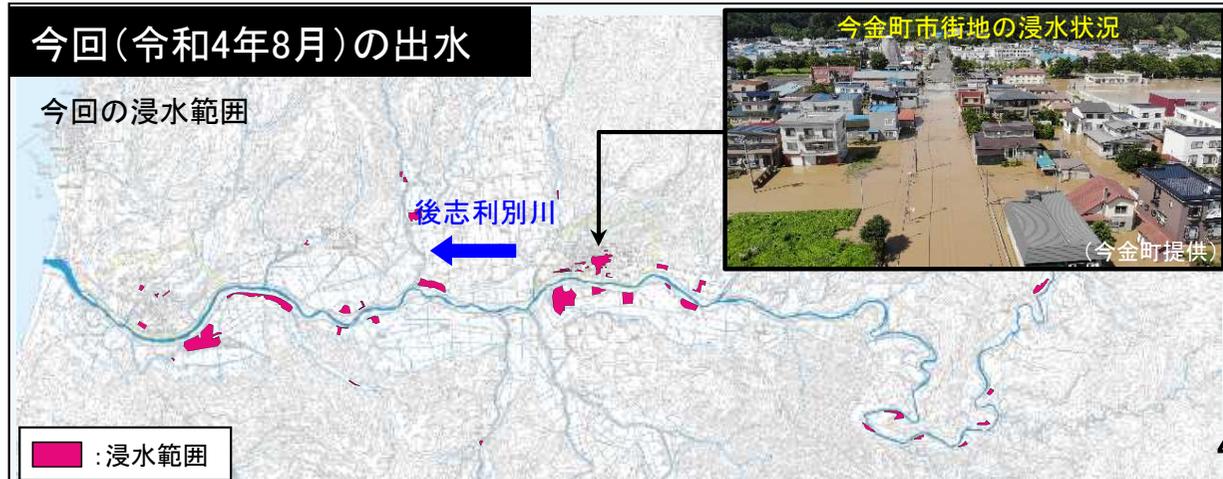
今回の浸水範囲

後志利別川では、**築堤、河道掘削等を順次進め、平成3年に美利河ダムを整備**しています。  
 令和4年8月の前線を伴う低気圧による大雨では、昭和37年8月や昭和50年8月と同規模の降雨を記録しましたが、後志利別川流域において**浸水被害等は大幅に減少**しました。

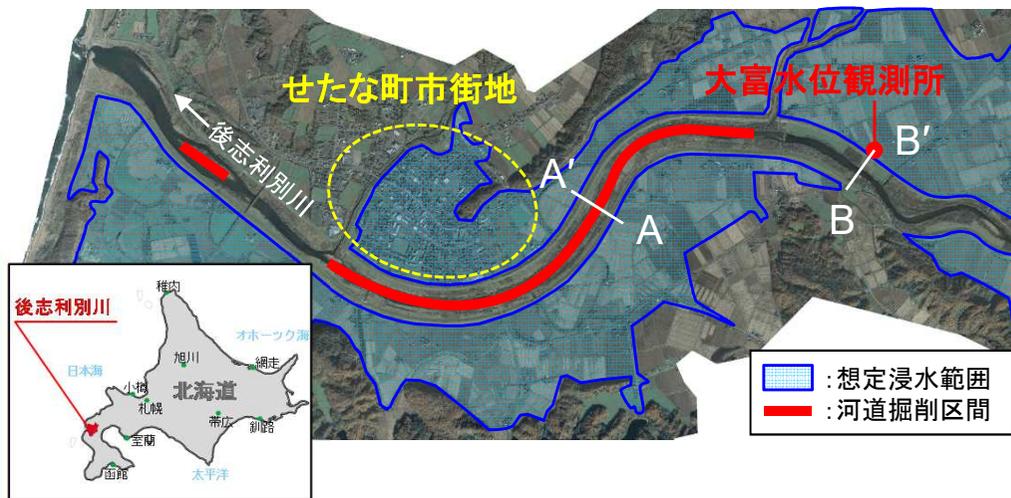
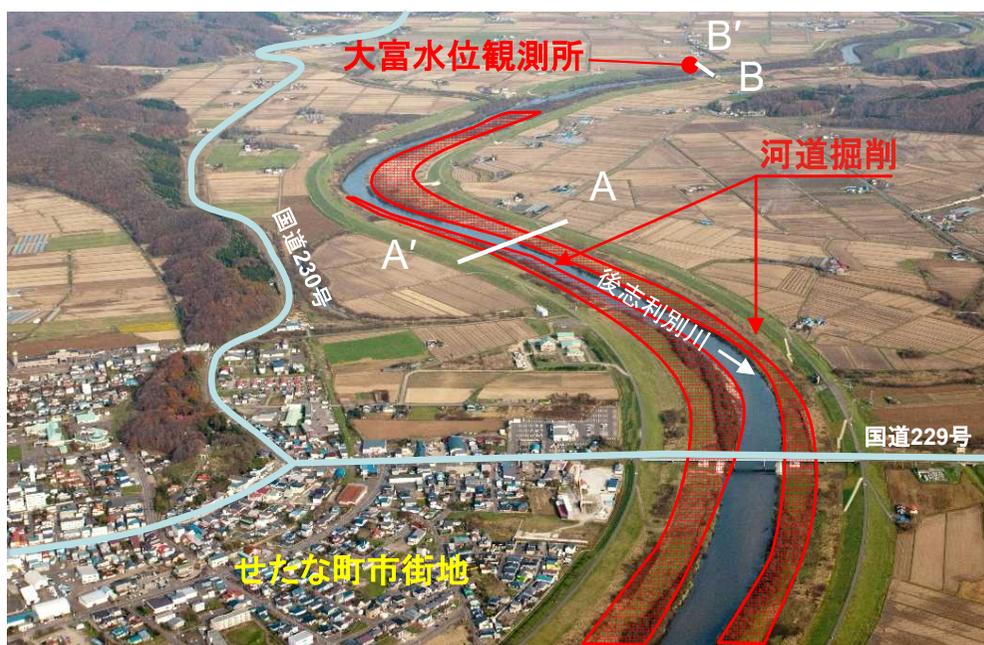
## 掘削による水位低減効果(大富水位観測所)

- 令和4年8月15日～16日、前線を伴う低気圧による豪雨により後志利別川流域において出水が発生。
- 平成19年度策定の現行整備計画に基づく河川整備(河道掘削)によって、約0.6mの水位低減効果を果たし、せたな町市街地の浸水被害軽減に大きく寄与しました。

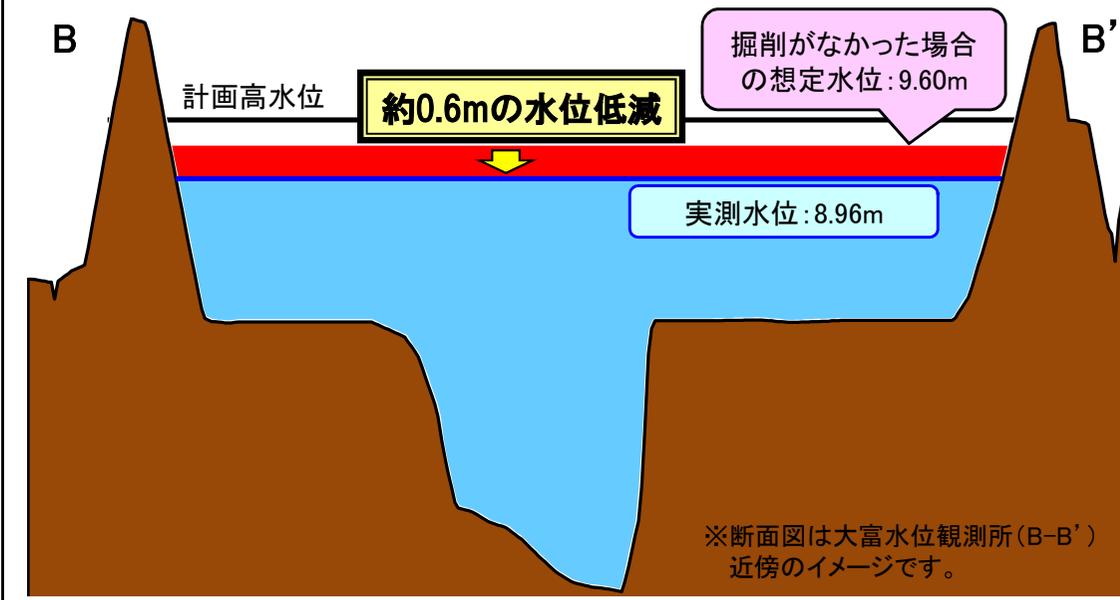
## ■水位低減効果(イメージ図)

- 平成19年度からの河道掘削事業により、水位を約60cm低下させたものと推定され、外水氾濫のリスクを低下させることができました。

※実測水位は大富水位観測所で観測された水位。  
※速報のため、数値等は変わる可能性があります。

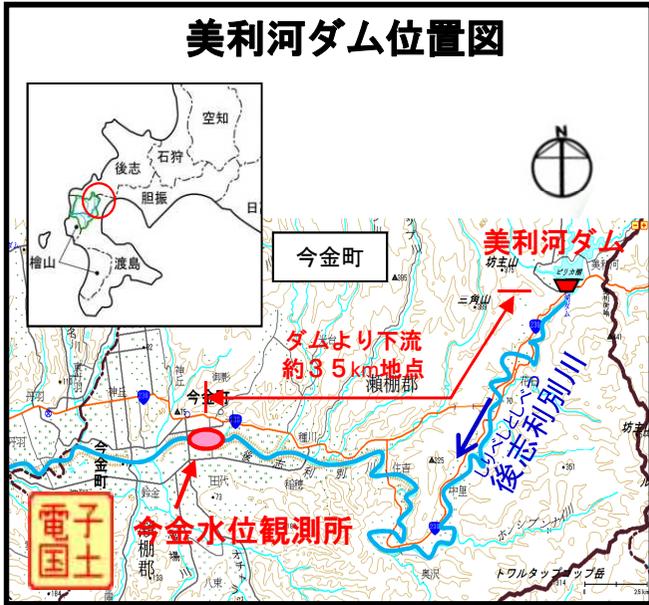
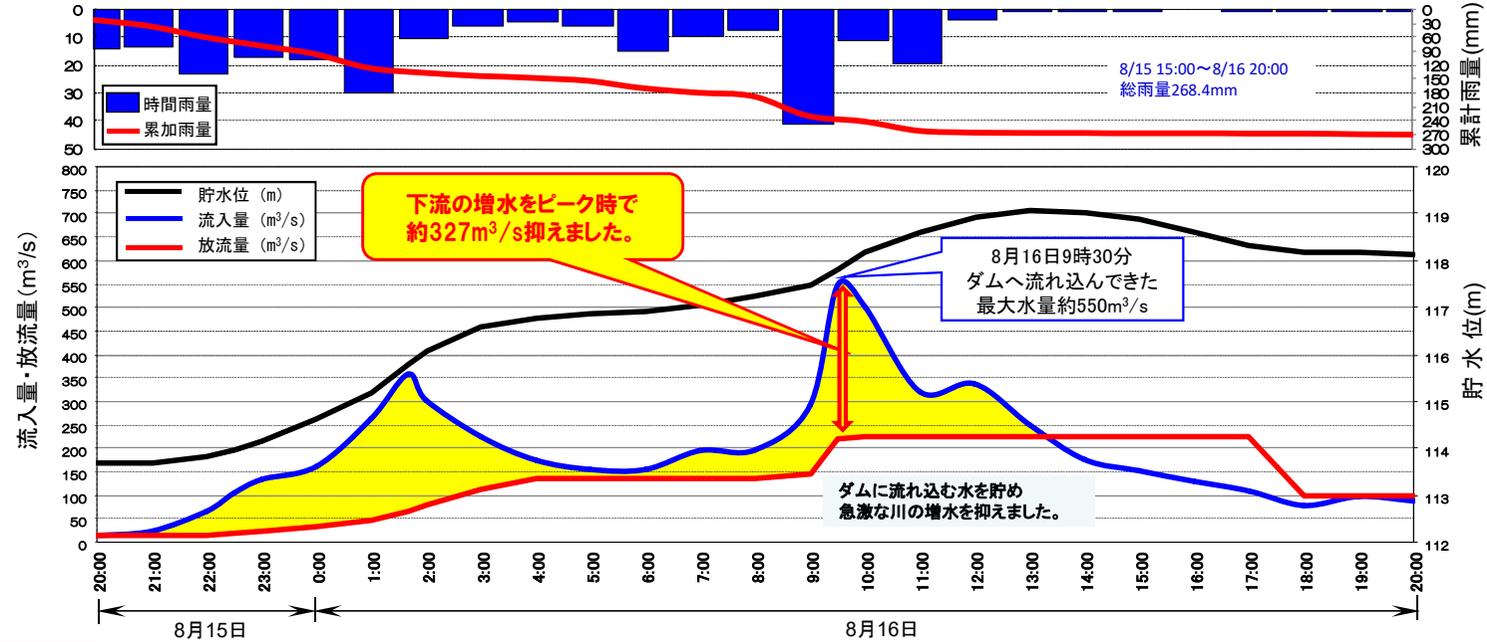
## 美利河ダムの防災操作

- 令和4年8月15日～16日、前線を伴った低気圧による大雨により、美利河ダムにおいては、洪水量を超える流入量を観測。
- 美利河ダムの防災操作によって、下流河川の水位低減を図り、**下流の今金町付近(今金水位観測所)では、水位を約0.5m低減**させる効果があったものと推測されます。
- 仮にダムが整備されていなければ**氾濫危険水位※**に迫る**出水**となっていたことが想定されます。

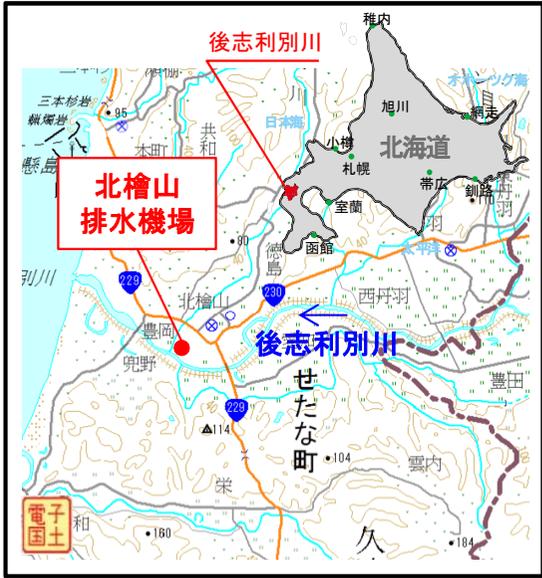
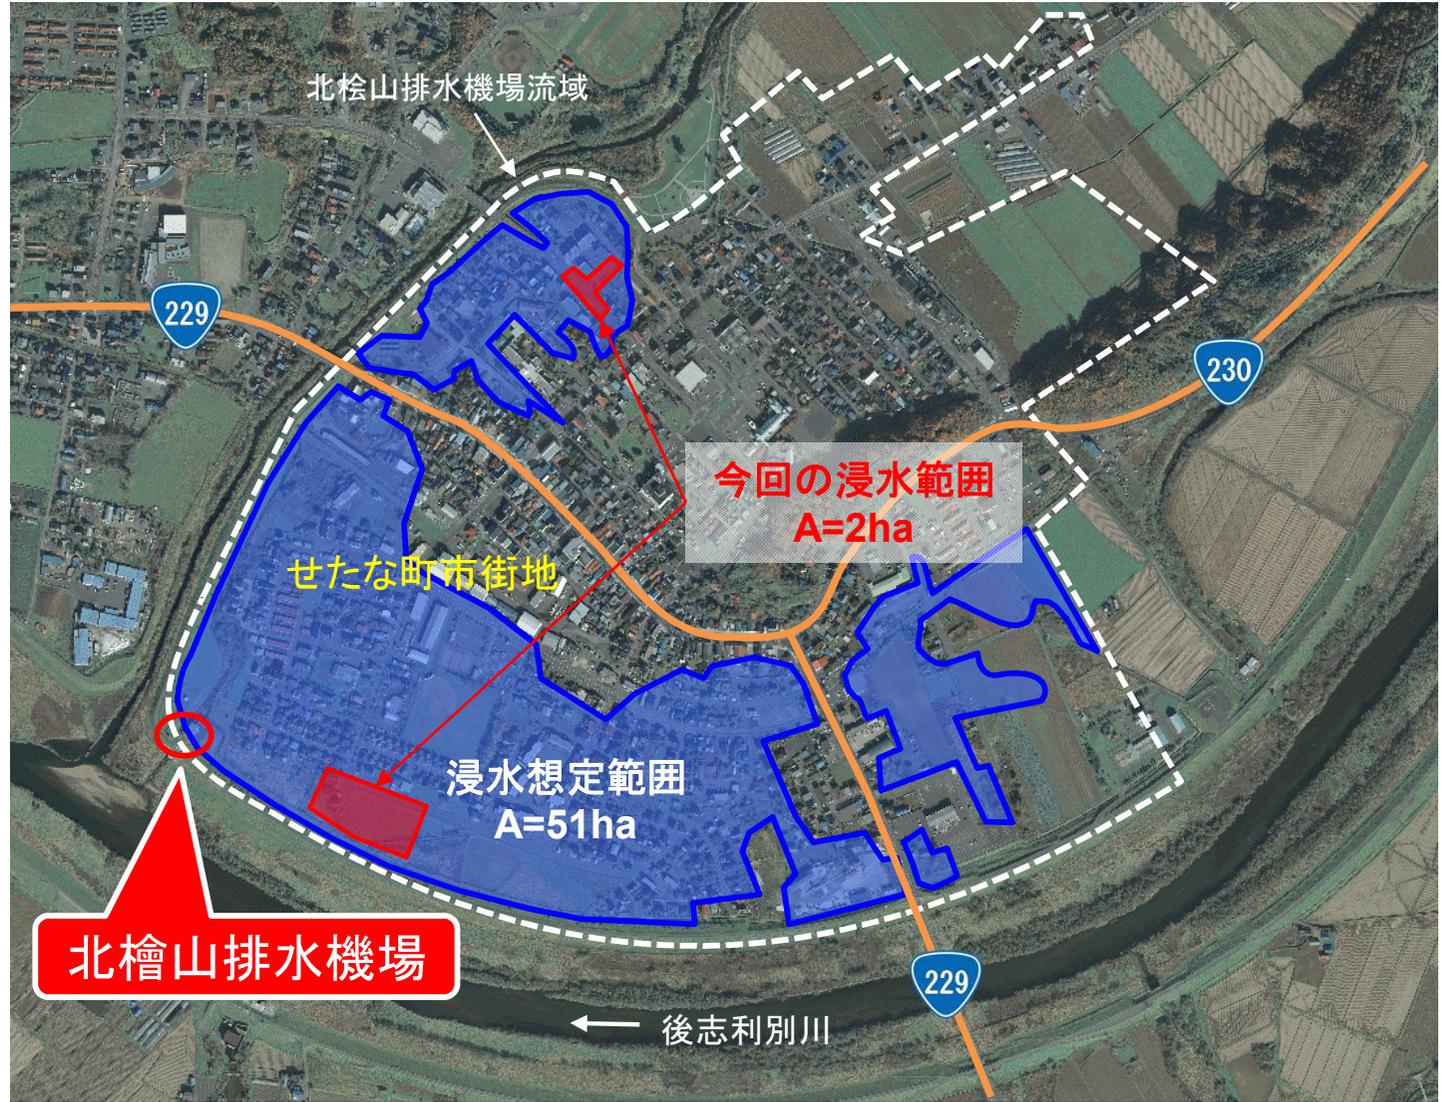
- 令和4年8月15日～16日、前線を伴う低気圧による豪雨により後志利別川流域において出水が発生。
- 北檜山排水機場は約23時間稼働し、約30万m<sup>3</sup>の内水排除を実施。
- 仮に排水機場がなかった場合、約51haの浸水が想定され、排水機場の稼働により96%以上(約49ha)の浸水被害を軽減したと想定されます。

排水機場がなかった場合の想定される浸水範囲(令和4年8月出水)

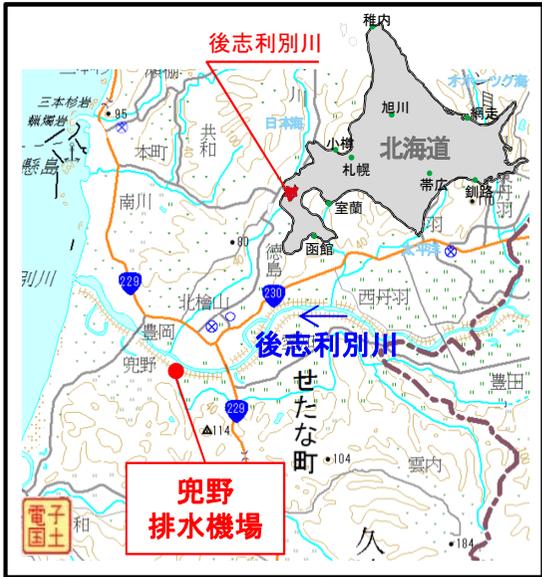
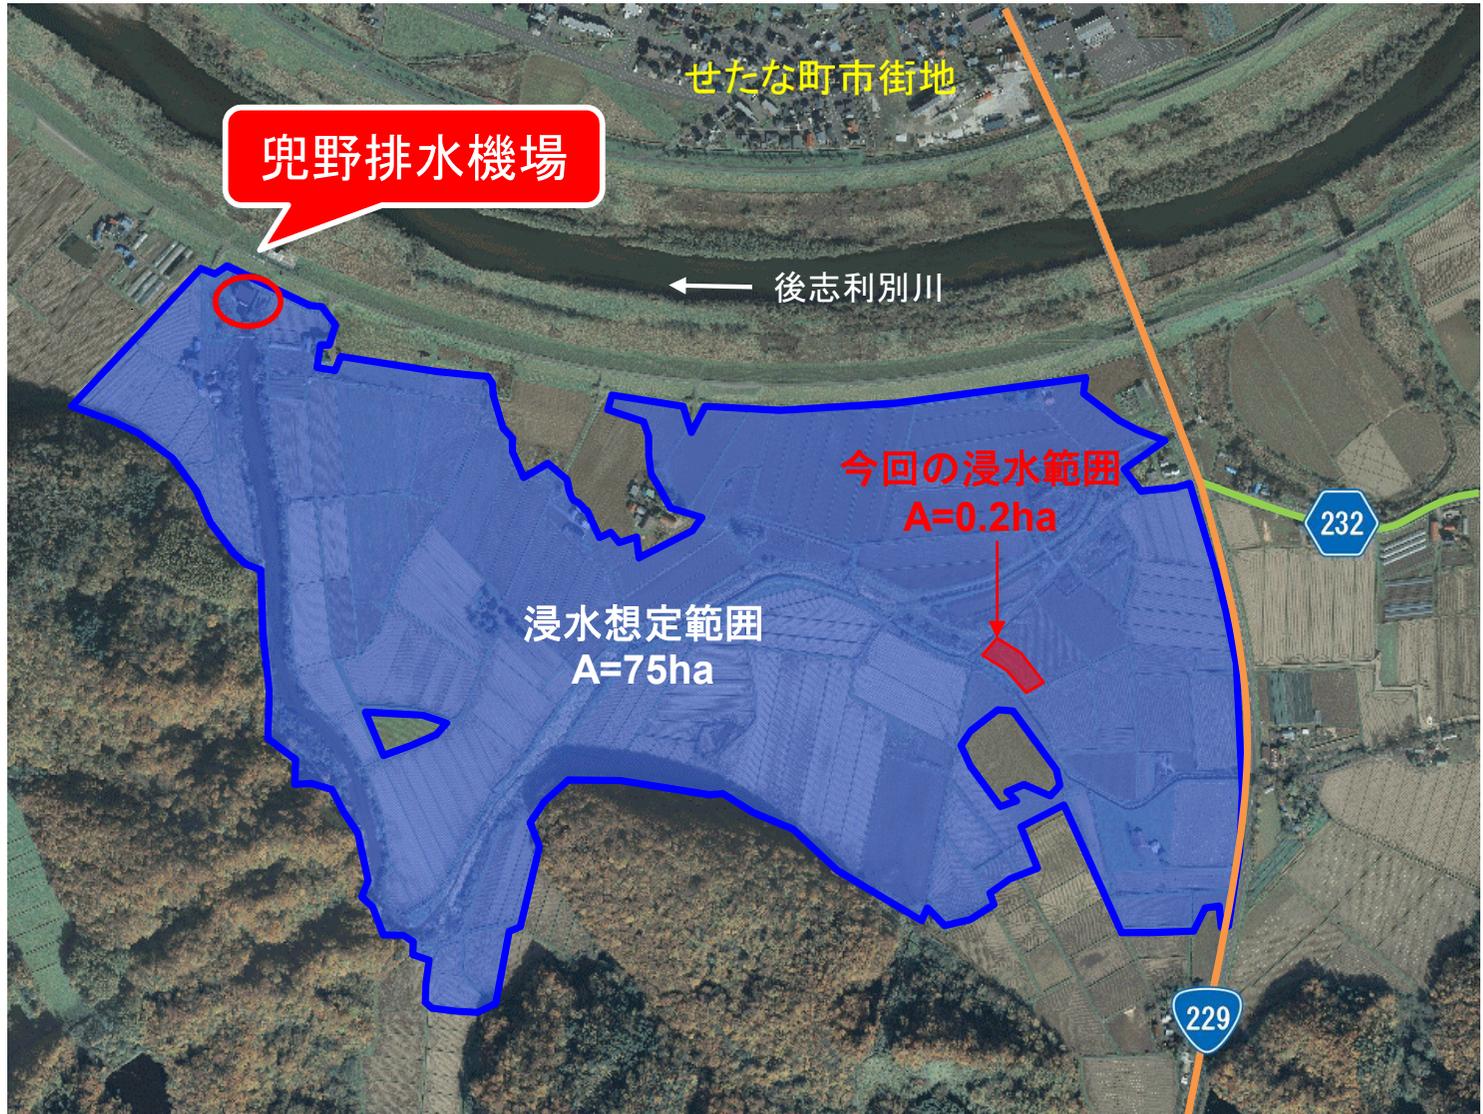
- 令和4年8月15日～16日、前線を伴う低気圧による豪雨により後志利別川流域において出水が発生。
- 兜野排水機場は約35時間稼働し、約72万m<sup>3</sup>の内水排除を実施。
- 仮に排水機場がなかった場合、約75haの浸水が想定され、排水機場の稼働により99%以上(約75ha)の浸水被害を軽減したと想定されます。

排水機場がなかった場合の想定される浸水範囲(令和4年8月出水)

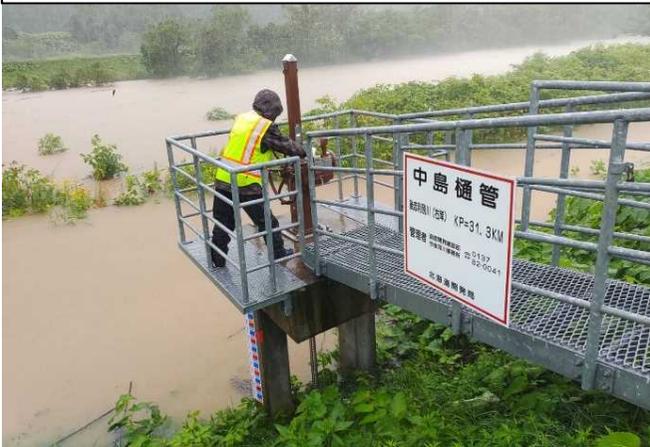
開建) 河川管理施設操作状況(樋門操作)

開 建 ) 地域の迅速かつ的確な水防活動のため、定期的な**水位予測などを実施し、情報提供**を行ったほか**水位状況の監視**を行い、樋門や排水機場などの**河川管理施設の的確な操作**を行いました。

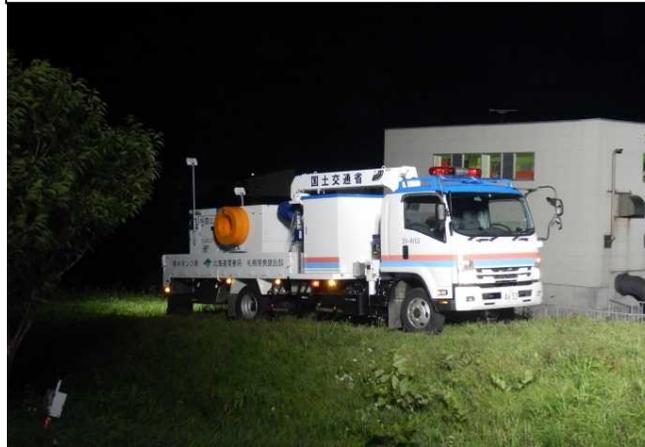
開建) 排水ポンプ車による支援 ①

開 建 ) 浸水被害を軽減するため、せたな町、今金町からの要請により**排水ポンプ車を派遣**しました。

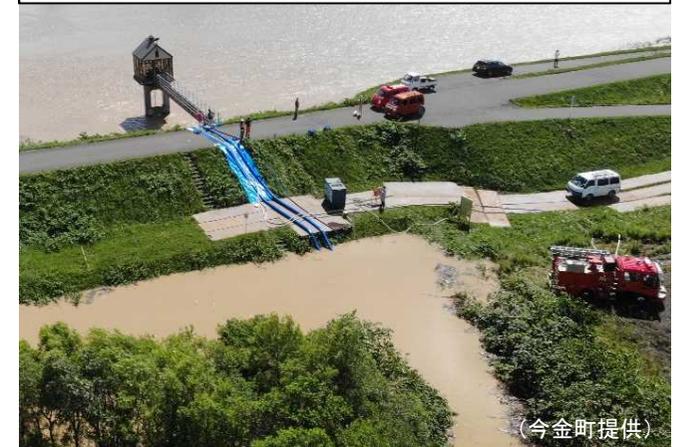
自治体) 市街地内水排除状況(今金町)

自治体) 町内で発生した内水氾濫箇所において、**排水ポンプの設置・排水作業を実施**し、被害を最小限に食い止める活動を行いました。

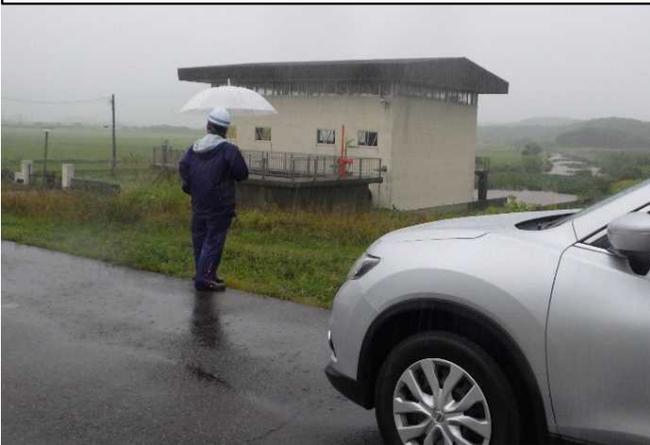
開建) 河川巡視状況

開 建 ) 堤防などの管理施設の状況や氾濫被害の発生状況確認のため、**河川巡視及び監視による現地調査**を行いました。

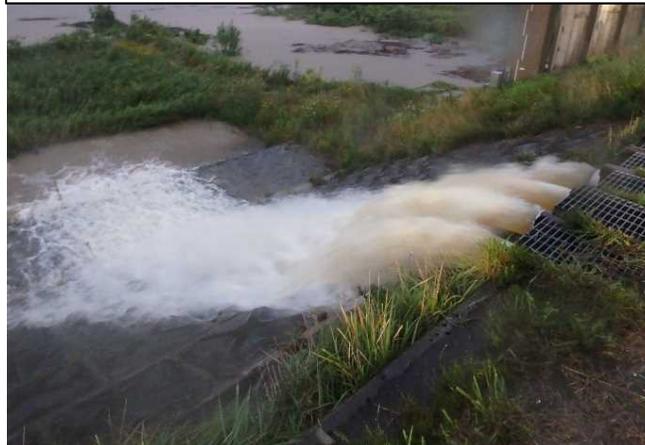
開建) 排水ポンプ車による支援 ②

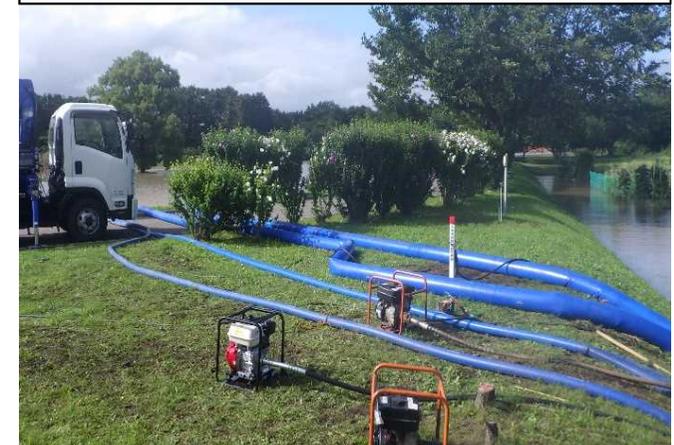
自治体) 市街地内水排除状況(せたな町)
