令和2年3月10～11日の低気圧に伴う降雨による 釧路川の出水概要（速報）をお知らせします

令和2年3月10～11日の低気圧に伴う 降雨による釧路川の出水概要(速報版)

令和2年3月13日
国土交通省北海道開発局
釧路開発建設部

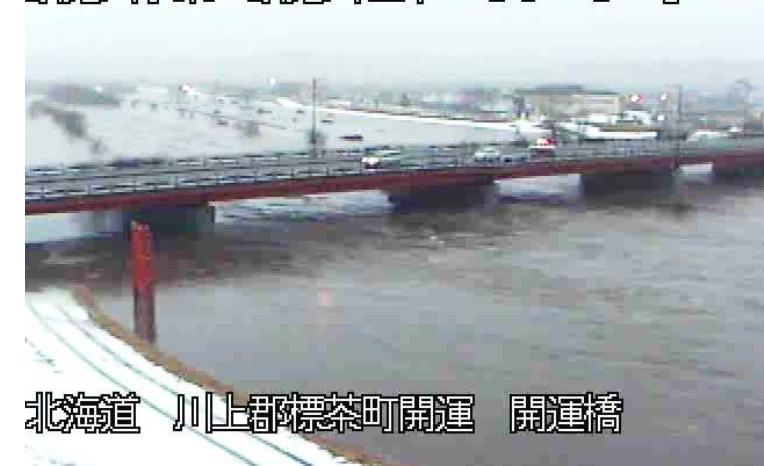
北海道 川上郡標茶町開運 開運橋

標茶水位観測所(KP46.1付近)の状況
令和2年3月11日 6時30分 最高水位時

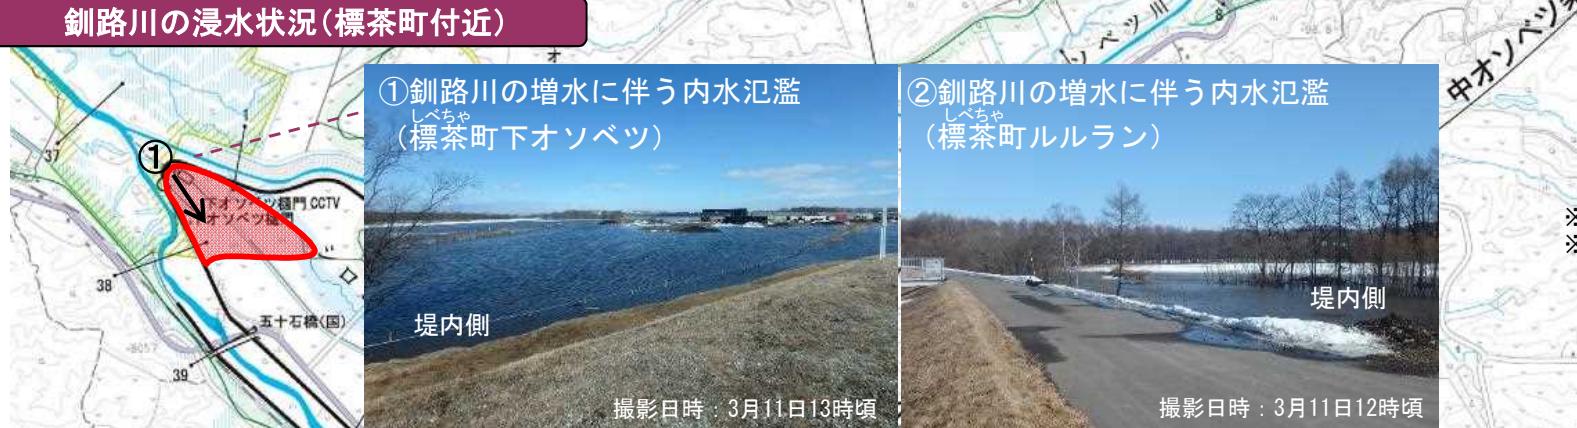
洪水予報と水位の関係
(標茶観測所)

氾濫危険水位: 22.50m
(河川が氾濫するおそれのある水位)
今回の出水で観測した水位:
22.39m (R2.3.11)

避難判断水位: 21.80m
(避難情報発表の目安となる水位)

氾濫注意水位: 20.80m
(河川の氾濫の発生を注意する水位)

水防団待機水位: 20.10m

大雨に加えて、気温が高く雪解けが急速に進んだことも相まって、釧路川標茶水位観測所では避難判断水位を大きく超過し、氾濫危険水位に迫る水位（戦後史上第3位）を観測しました。

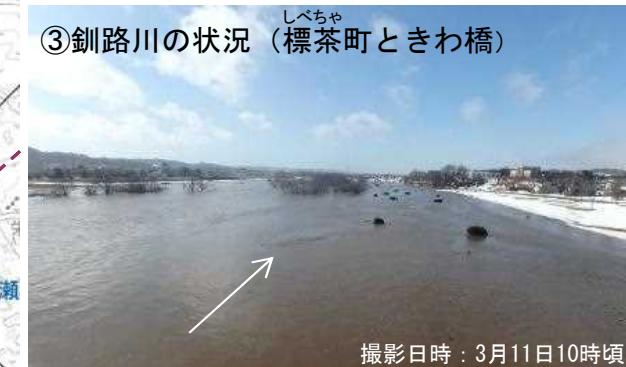
③釧路川の状況 (標茶町ときわ橋)

撮影日時: 3月11日10時頃

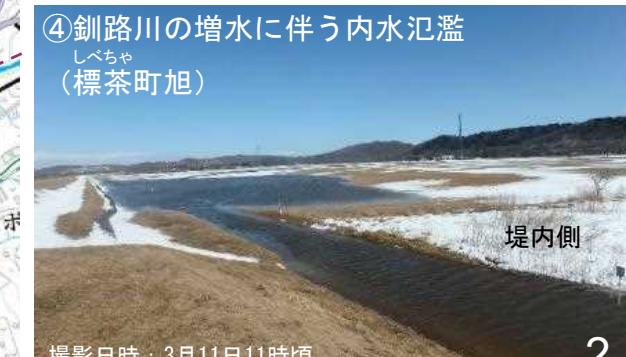
④釧路川の増水に伴う内水氾濫
(標茶町旭)

今回の降雨により、釧路川では堤防決壊等による外水氾濫は生じおりませんが、局所的に内水氾濫が発生しました。

撮影日時: 3月11日11時頃

この大雨により、釧路川では局所的な内水氾濫が発生しましたが、北海道開発局において広域的な応援体制を構築し、排水ポンプ車5台を派遣して内水排除を行うなど、浸水被害の拡大防止に努めました。

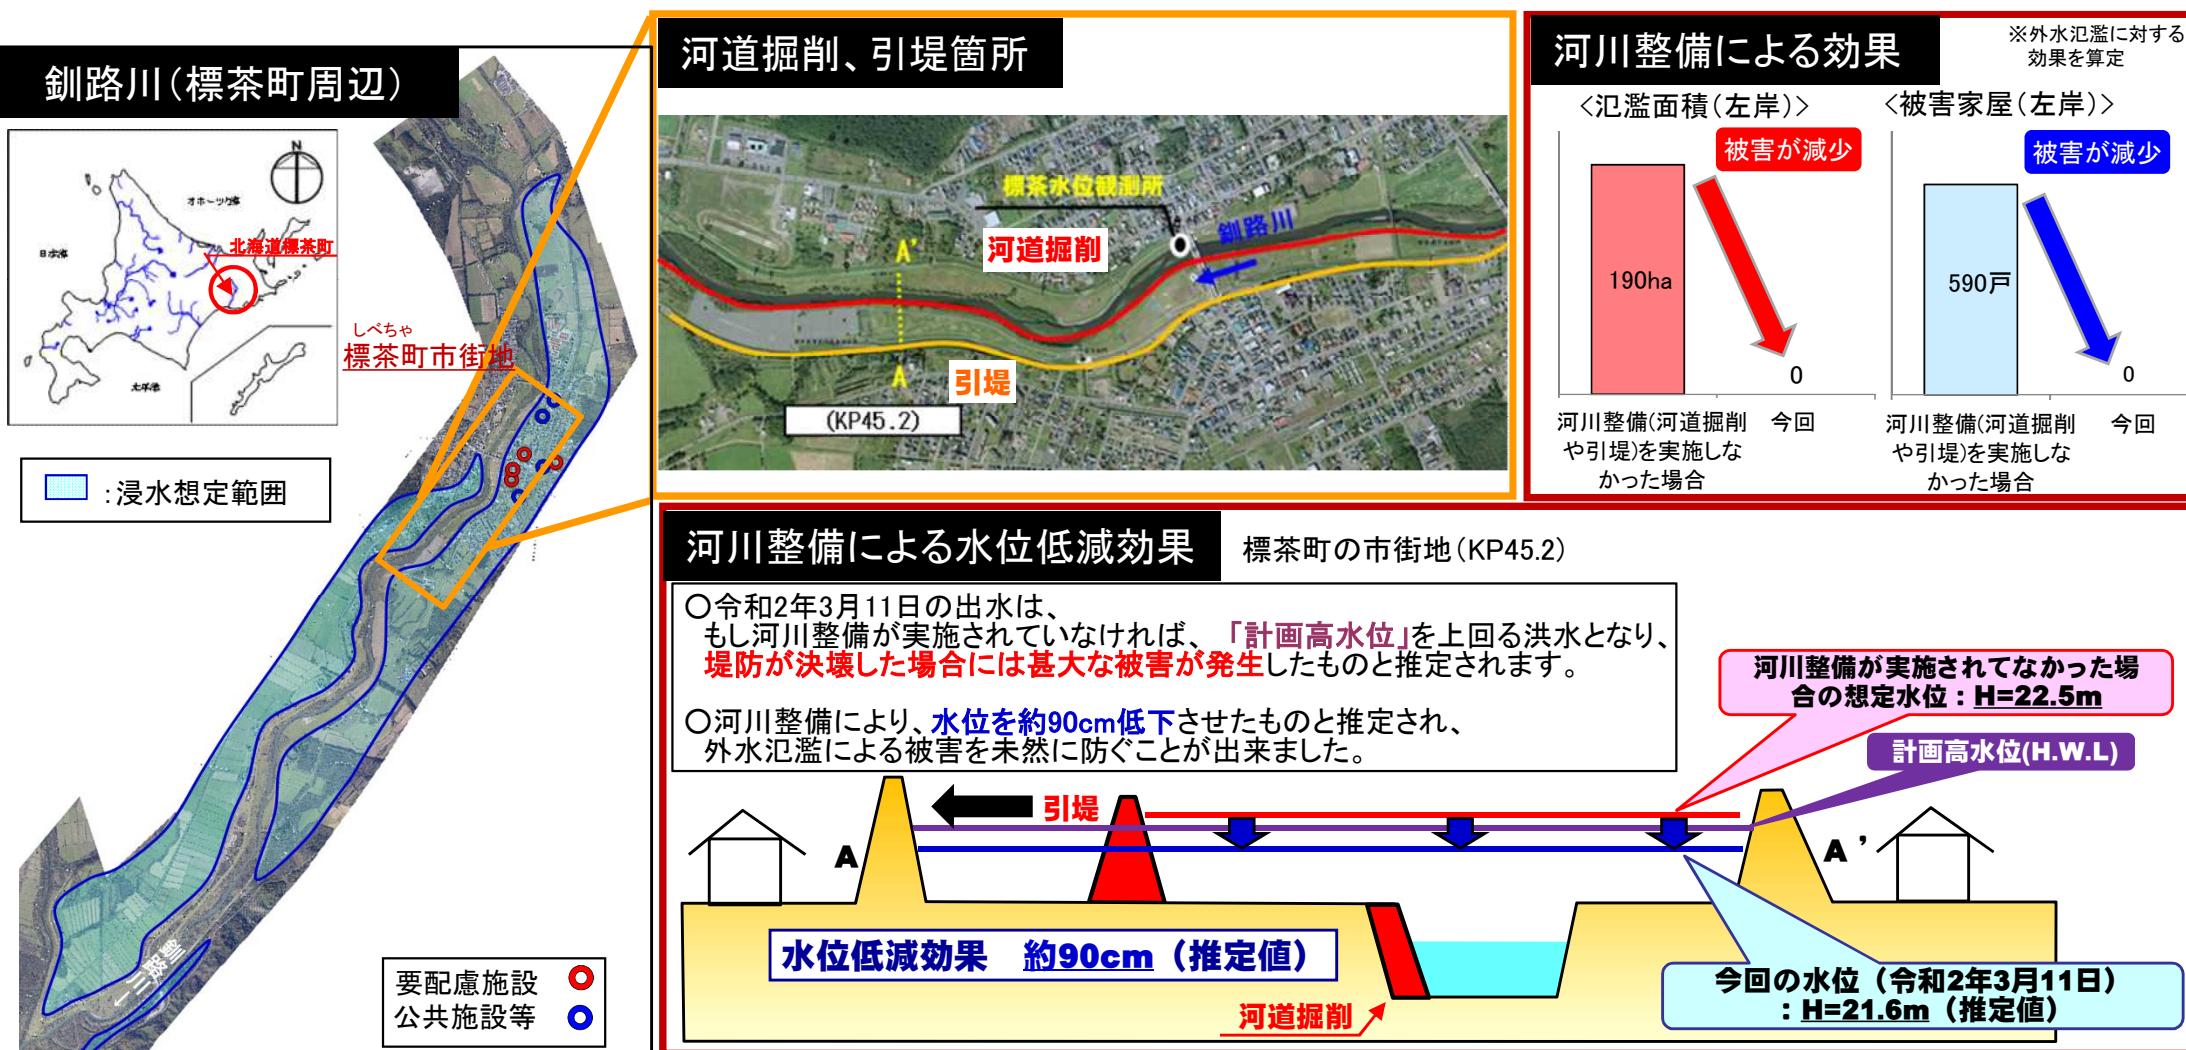
令和2年3月11日の出水では、もし河川整備が実施されていなければ、標茶町の市街地（KP45.2）において計画高水位を上回る洪水となり、堤防が決壊した場合には、約190ha、約590戸の浸水被害が発生していた可能性があります。

これまで実施してきた河道掘削や引堤（川の断面を広くするため堤防を引く）などにより、標茶町の市街地では、河川整備前と比べて水位を約90cm低下させたものと推定され、外水氾濫による被害を未然に防ぐことが出来ました。

※3:整備前の水位ならびに今回の水位については、A-A'断面における水位を推定したものとなります。

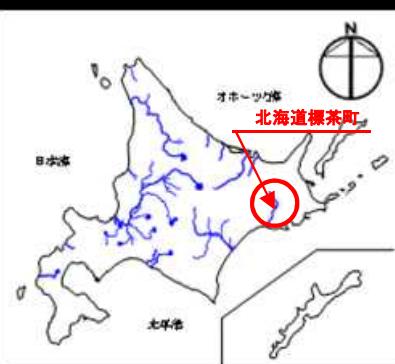
防災・減災、国土強靭化のための3か年緊急対策 釧路川(標茶町周辺)

「防災・減災、国土強靭化のための3か年緊急対策」により、^{しべちゃ}標茶町市街地の下流部においては、水位を約50cm低下させたものと推定され、外水氾濫による被害を未然に防ぐことが出来ました。

要配慮施設
公共施設等

: 浸水想定範囲

- 令和2年3月11日の出水は、「防災・減災、国土強靭化のための3か年緊急対策」がなければ、「計画高水位」に迫る洪水となっていた可能性があります。
- 「防災・減災、国土強靭化のための3か年緊急対策」によって、水位を約50cm低下させたものと推定され、外水氾濫による被害を未然に防ぐことが出来ました。

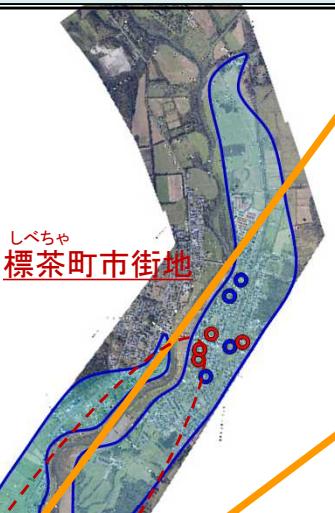
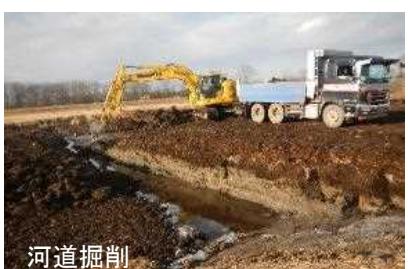
河道掘削や
樹木伐採

河道掘削

対策前

対策後

釧路川においては、「防災・減災、国土強靭化のための3か年緊急対策」として、河道掘削や樹木伐採を実施中です。令和2年3月11日の出水では、もしこれらの対策が実施されていなければ、標茶町市街地の下流部 (KP40.8)において、計画高水位に迫る洪水となっていた可能性があります。

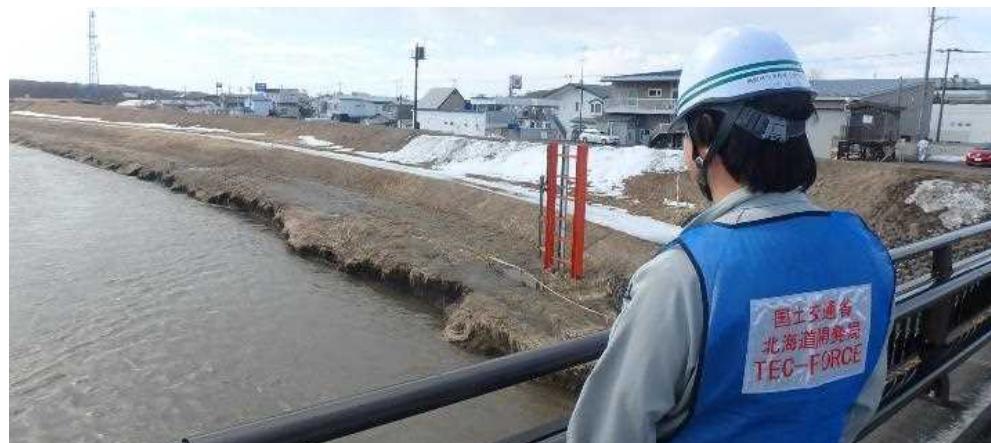
河川管理施設の点検(標茶町開運橋)

釧路開発建設部では、昼夜を問わずパトロール等による河川情報の収集や樋門等の河川管理施設の点検を行い、被害状況の早期発見に努めました。

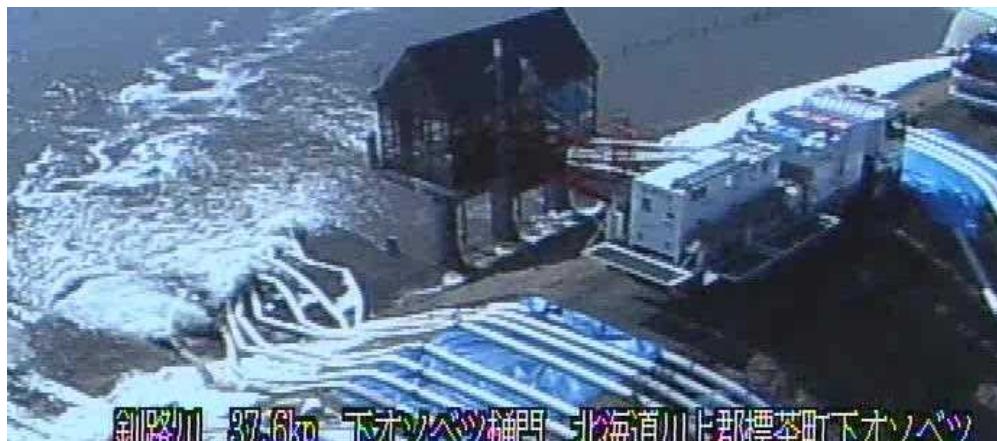
排水ポンプ車による内水排除活動(下オソベツ樋門)

標茶町へ現地情報連絡員(リエゾン)を派遣いたしました。また、釧路開発建設部に加えて、網走・帯広・室蘭の各開発建設部による応援体制を構築し、排水ポンプ車5台を標茶町へ派遣するなどにより、浸水排除を実施しました。

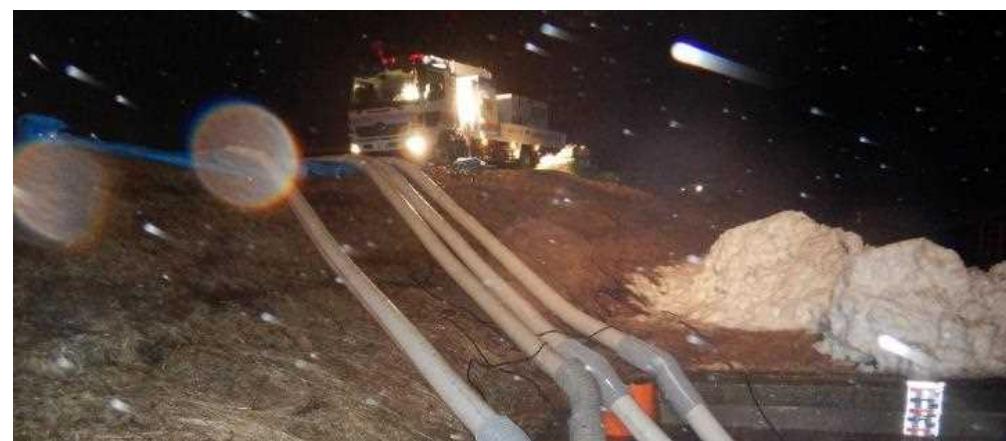
照明車の活動による夜間の排水活動(下オソベツ樋門)
