# 釧路川標茶地区水害タイムライン で対象とするハザードとリスク

平成30年2月2日（金）

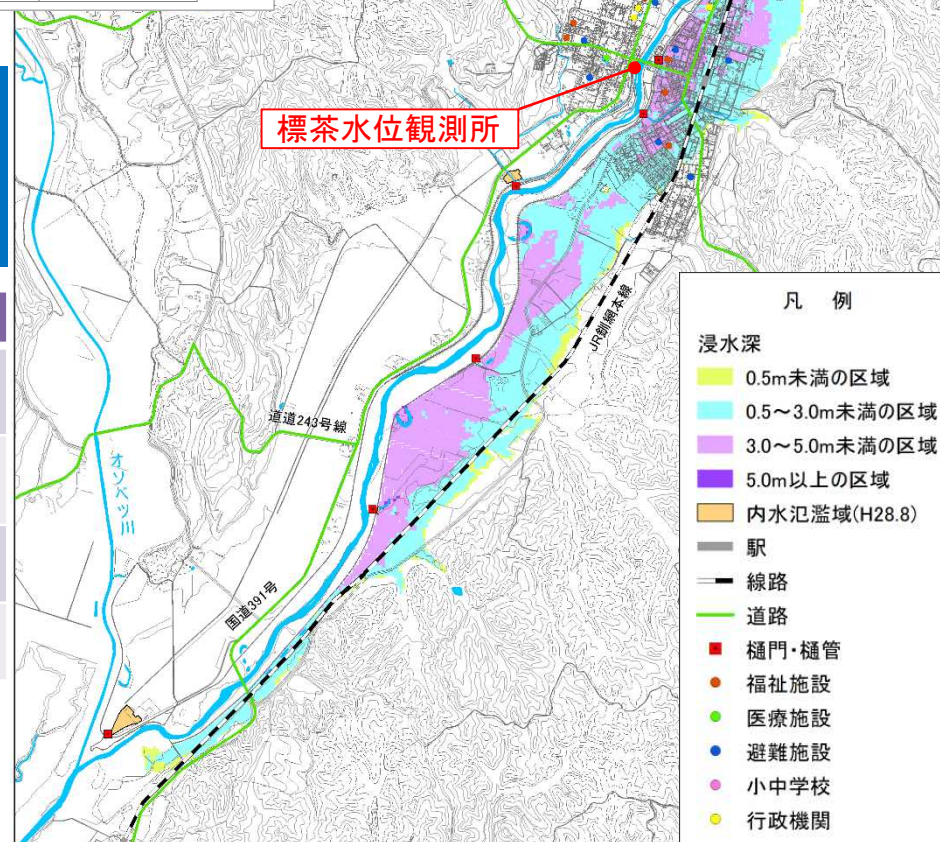
## ⑦ 9/12 10:00時点の状況【決壊6時間後】：標茶町市街地が浸水

### 【想定される氾濫現象】

- ・釧路川KP48.8左岸で堤防が決壊、一部地域で浸水深3mを超過
- ・標茶町市街地に氾濫水が到達して浸水
