**釧路湿原自然再生協議会
第22回湿原再生小委員会**

資料 6

広里地区自然再生事業について

環境省釧路自然環境事務所

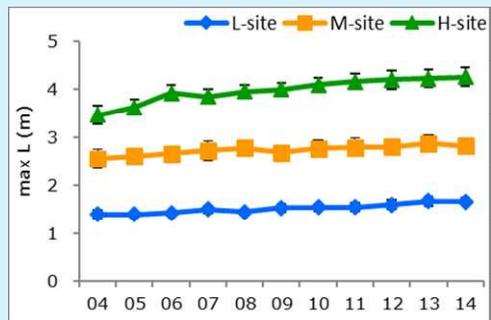
最大竿長

2004年～2014年までの観測結果

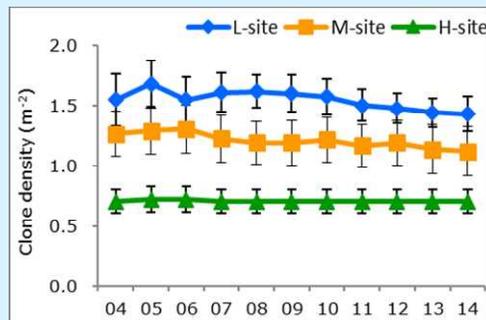
株密度

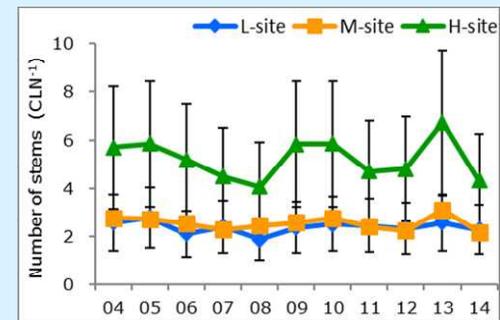
株あたりの竿数

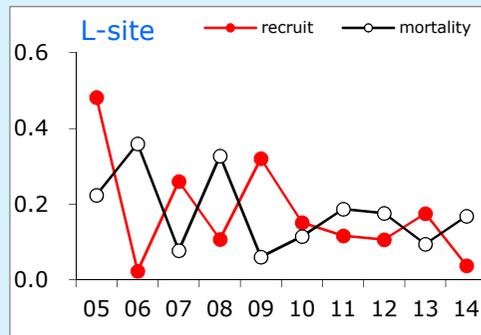
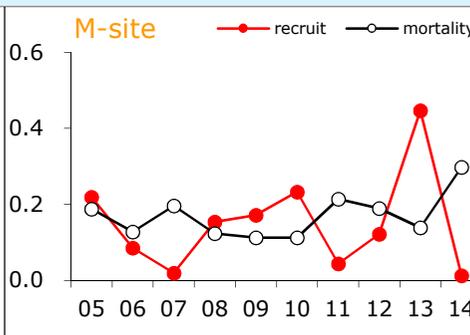
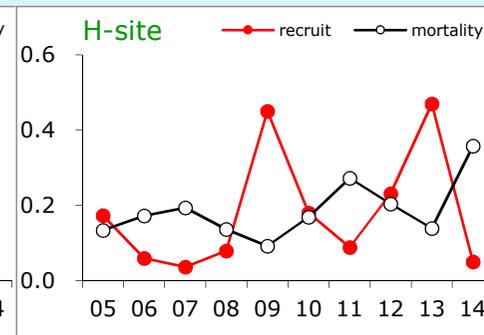
竿の新規加入率と死亡率
