# 釧路川

KUSHIRO RIVER

# 釧路川流域の特性

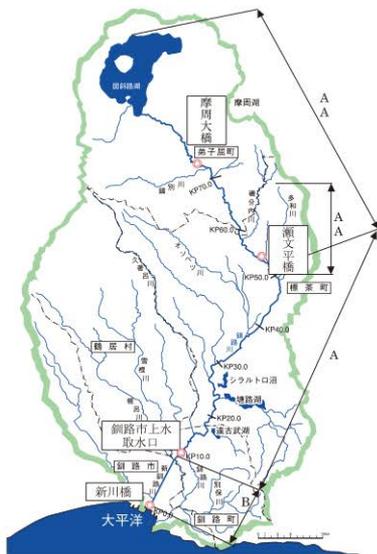
### 釧路川の河川水質の推移

BOD75%値は、中下流域の基準地点において指定されていた時期がありましたが、現在はいずれの地点も環境基準値内となっています。

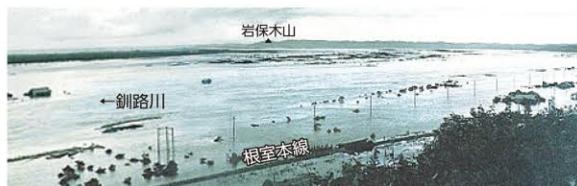
大正9年洪水時の氾濫状況

本格的な治水事業は、既往最大の洪水である大正9年8月洪水を契機に実施されました。この洪水では、釧路湿原全域及び釧路市街のある湿原下流域1万2千町歩にわたって氾濫し、2,000戸以上の家屋の流出・浸水等の被害が発生しました。この洪水を踏まえ、翌大正10年に同洪水流量を安全に流下させるため河口で計画高水流量4万2千立方尺(1,170m<sup>3</sup>/s)とする改修計画を策定しました。

釧路市街のある下流部において、大正10年より岩保木から阿寒新川河口まで現在の新釧路川となる延長11.2kmの新水路掘削を実施し、昭和6年に通水しました。また、川幅300間(545m)の釧路市街堤防工事、さらに幌呂川右岸堤防工事等を実施するとともに、久著呂川を釧路川へ分流するための延長2.7kmの河道切替工事、幌呂川と雪裡川の合流点から釧路川新水路への延長1.1kmの水路開削を実施しました。さらに釧路川下流(現在の北海道管理区間)では、舟運が盛んであったことから、幣舞橋から別保川合流部において浚渫工事を実施しました。

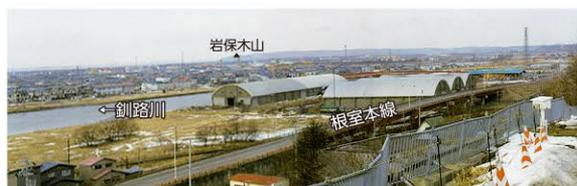
現在の状況(H18.3撮影)

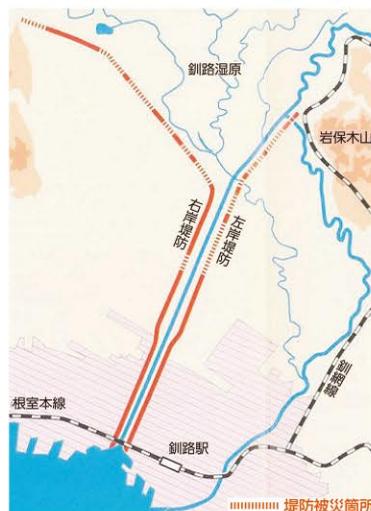
平成5年1月釧路沖地震の被害状況

平成5年1月の釧路沖地震では、観測史上初の震度6を記録し(死者2名、重軽傷者477名)、釧路川下流域における堤防約10kmが被災しましたが、堤防の緩勾配化等の対策を実施したことにより、その後の地震では大きな被害は発生していません。平成17年には「日本海溝・千島海溝周辺海溝型地震に係わる地震防災対策の推進に関する特別措置法」が施行されました。平成18年には釧路川流域の全ての市町村が日本海溝・千島海溝周辺海溝型地震防災対策推進地域に指定され、地震発生時における被害の防止・軽減に努めることとしています。また平成23年3月の東日本大震災では広里水位観測所で1.4mの水位上昇を確認し、津波の湖上距離は11kmにもなりました。

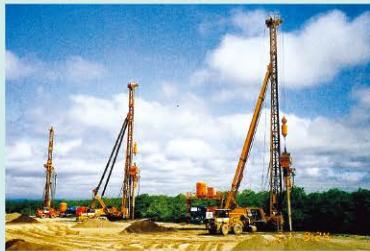
### 平成5年1月釧路沖地震本復旧工事

基盤補強・サンドコンパクションパイルで基盤処理

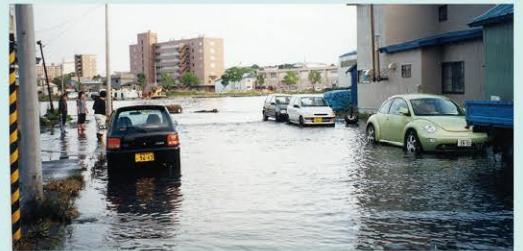
### 平成15年9月十勝沖地震津波遡上状況

久寿里橋上流右岸(16:30頃)

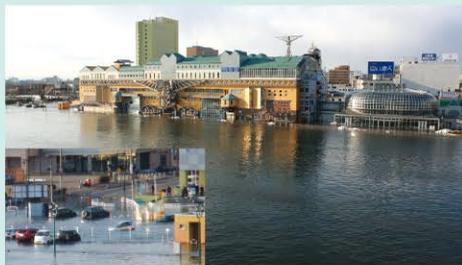
錦町岸壁MOO浸水状況

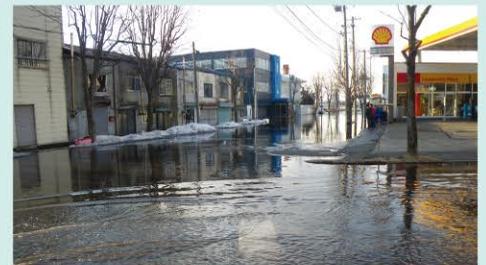
入舟地区の浸水状況

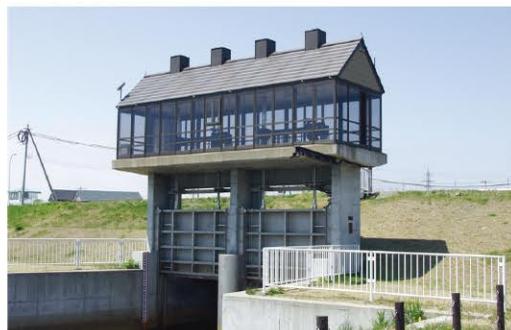
## 津波対策：昭和樋門(遠隔及び自動化)

昭和樋門(遠隔自動化)

津波浸水防止の様子(河川側) 平成23年3月11日 23:48  
 河川側水位 2.18m 住宅地側水位 0.92m 水位差1.26m

地震とともに津波が発生した場合、津波の遡上による河川利用者の被害や樋門からの逆流による浸水被害の発生が想定されるため、津波の河川遡上時における挙動や影響について検証するとともに、樋門の遠隔操作化・自動化などの被害軽減対策を図っています。また、関係自治体や地域住民及び河川利用者へ速やかな情報の提供を行うため、情報掲示板等の情報提供施設の充実を図ります。

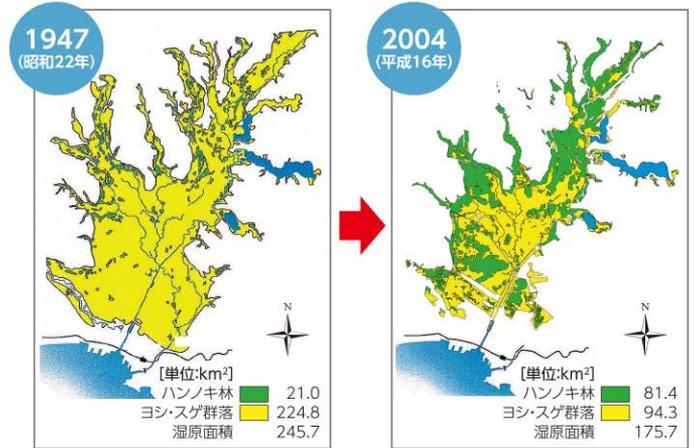
### 湿原面積およびヨシ・スゲ群落分布の変遷

私たち人間にとっても保水・浄化機能、洪水調節機能、地域気候緩和機能などを有しており、将来にわたって保全すべき貴重な財産です。しかし、流域の経済活動の拡大に伴い、近年60年間で湿原面積の約3割が減少、残された湿原も土砂などが湿原に流入することにより湿原生態系が変化し、植生の変化が急速に進んでいます。

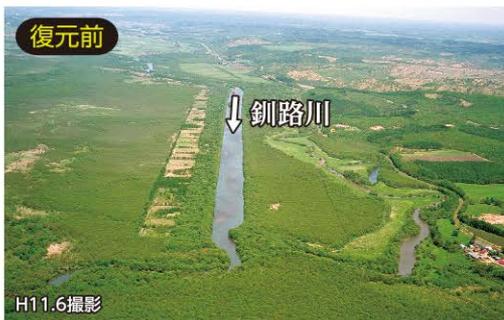
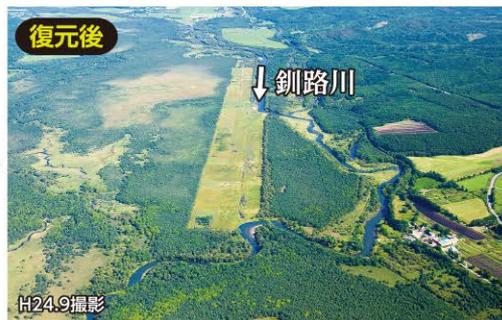
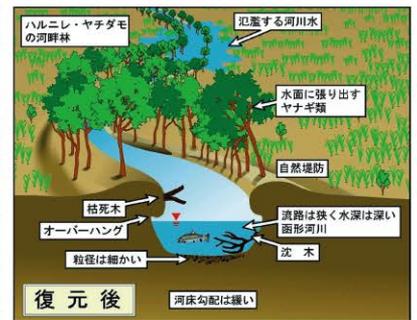
## 茅沼地区旧川復元

茅沼地区は昭和50年代に治水対策及び周辺の土地利用を目的に直線化がなされました。

しかし、流域の湿原生態系の変化が進み、湿原特有の植生(ヨシ・スゲ群落)の減少や、湿原への土砂流入量が増加するなど環境が著しく変化し、湿原環境の保全・復元が検討された結果、「旧川復元事業」が実施されました。

旧川復元事業は平成23年3月に完了し、環境調査の結果、土砂の流入量を軽減しているほか、湿原植生が回復するなど、湿原らしい環境が戻りつつあります。

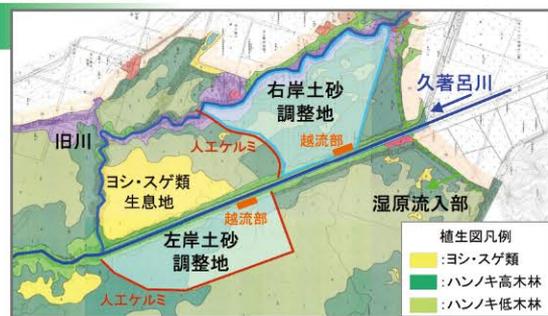
洪水時の濁った川水を土砂調整地内に溢れさせ、濁り水に含まれる細粒土砂を沈降させることで、湿原内へと流下する土砂量を軽減します。

**人工ケルミとは?**  
濁水をせき止めるために設置する、あぜ状の高まりを人工ケルミと呼んでいます。

釧路湿原が直面している最も重要な課題のひとつは湿原へ流入する土砂量の増加による湿原生態系の変化です。このことから久著呂川では、流域一体となって湿原に流入する土砂量を軽減するため、関係機関が種々の対策を行っております。このうち釧路開発建設部では、湿原流入部土砂調整地を整備しています。

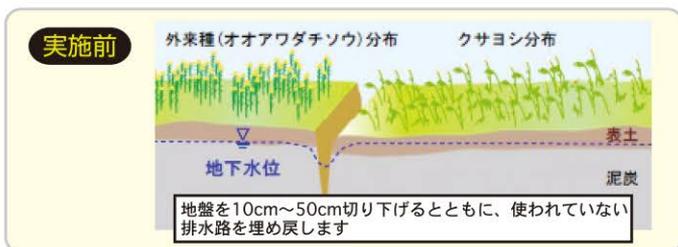
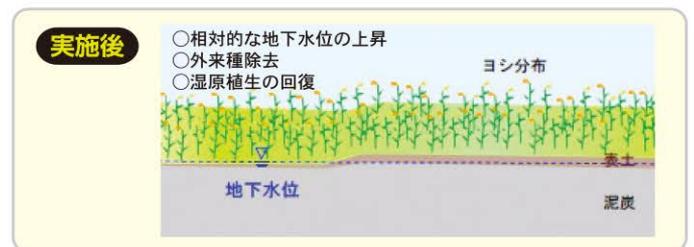
## 幌呂地区湿原再生

幌呂地区では、経済活動により失われた湿原面積の回復を目的に、河川区域内における、かつて農地として開発され、現在は利用されていない旧幌呂川沿いの土地を湿原に回復する事業を実施しています。
