【生態系再生小委員会】

- ・ ヌマオロ地区旧川復元について

国土交通省北海道開発局釧路開発建設部

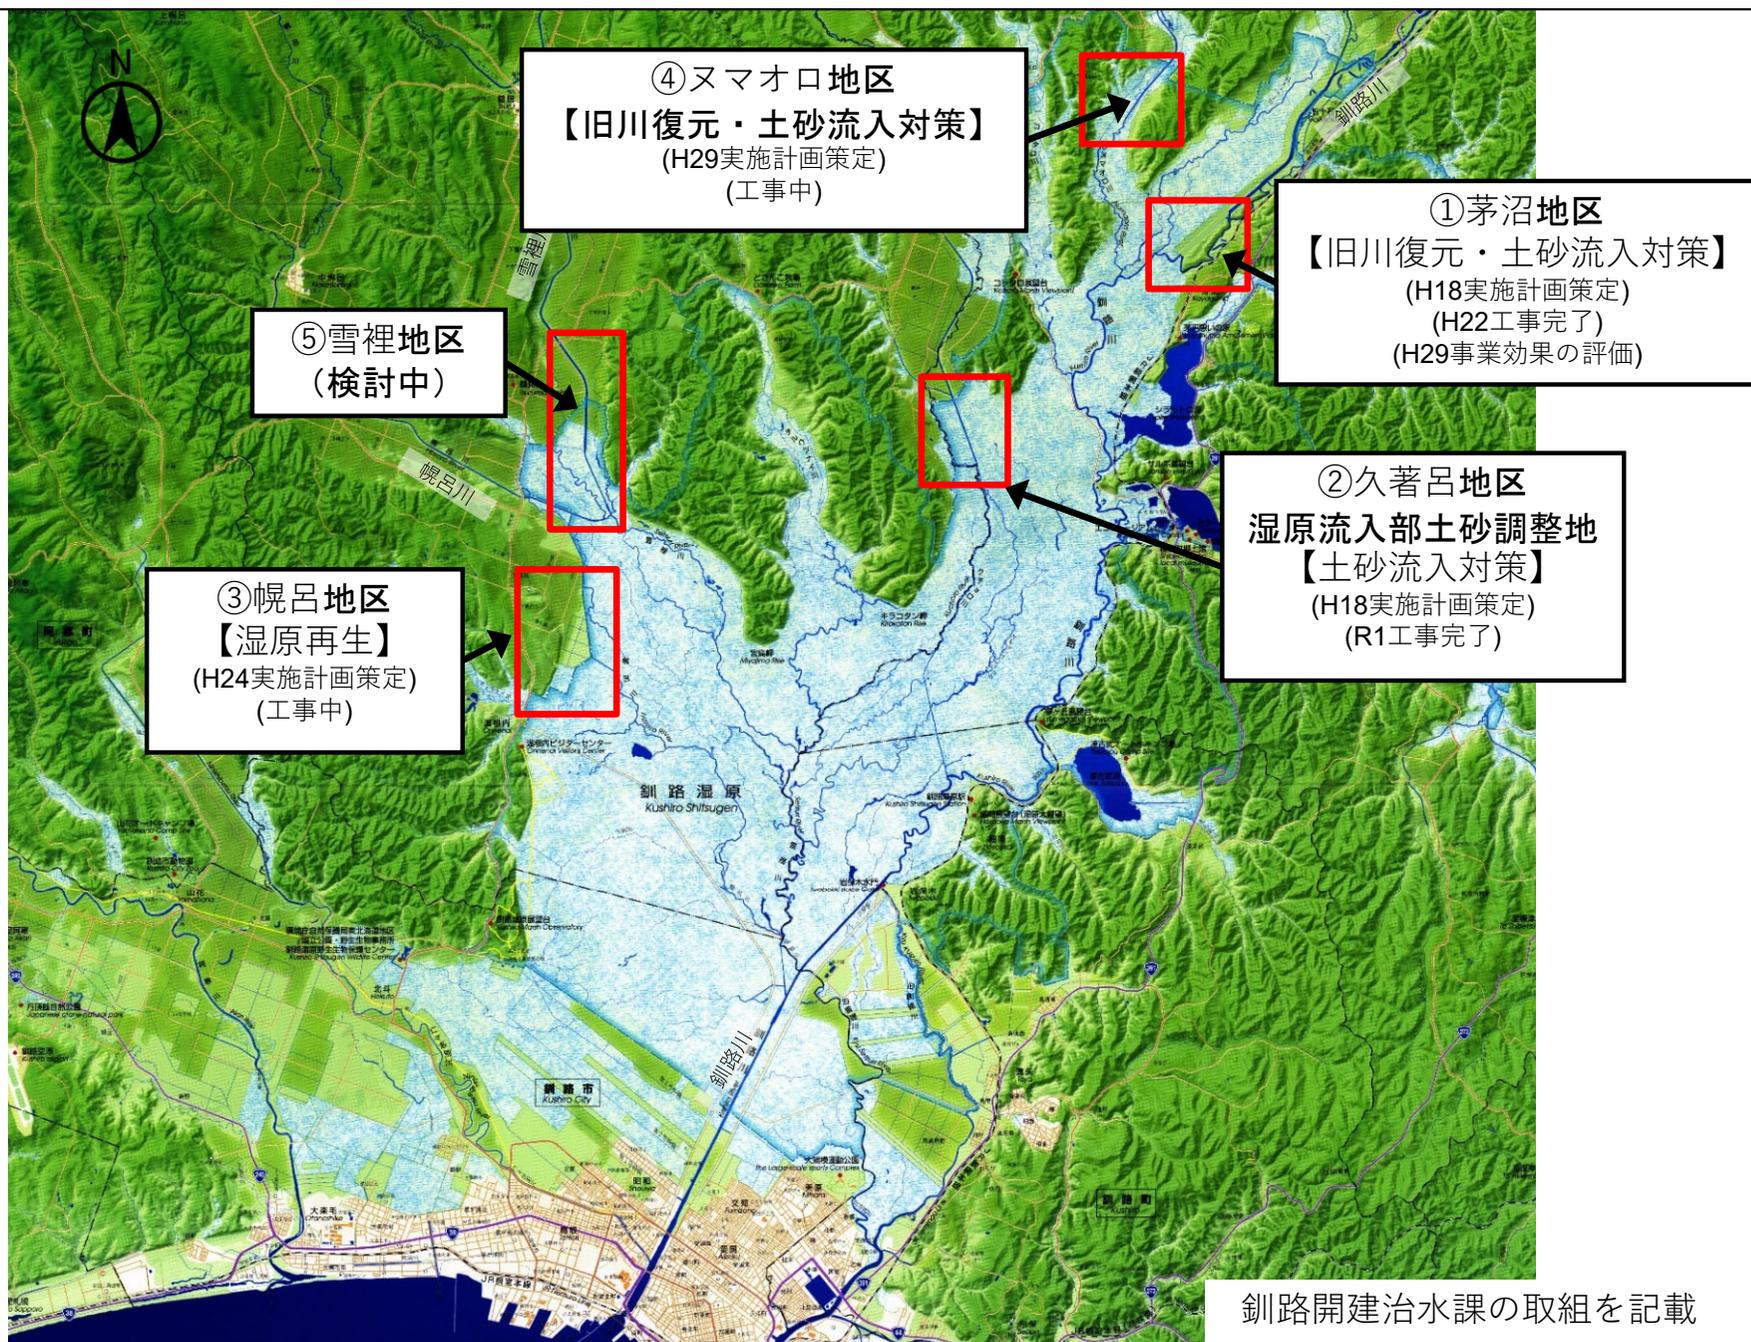
【これまでの取組】事業箇所図(釧路開建治水課)

◆ 釧路開発建設部 治水課では、これまで①～④の事業を進めてきている。(⑤雪裡地区は検討中)

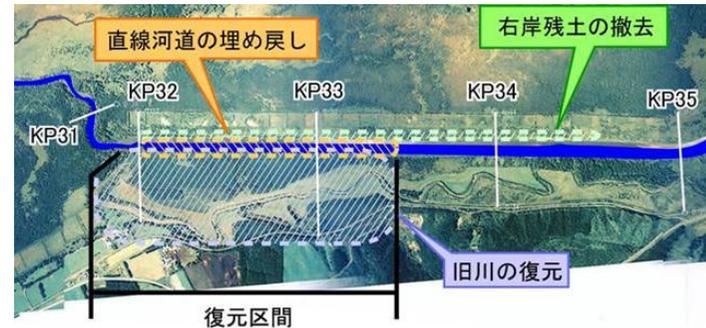
事業の実施内容（旧川復元）

- 旧川の復元方法
将来の河道維持のため直線河道は廃止する1way案とした。旧川は底泥除去や断面確保のため掘削することとした。
- 直線河道の埋め戻し
1way案で復元することにより直線河道は廃止することとした。
- 右岸残土の撤去
捷水路工事で発生して河道沿いに堤防上に残されていた残土は氾濫した水が周辺に広がるよう撤去し、直線河道の埋戻しに使用することとした。

現状の直線河道から捷水路工事以前の旧川に河道を切り替えるのに併せて、切替後に直線河道を埋め戻すこと、右岸にあった堤防状の残土を撤去することとした。

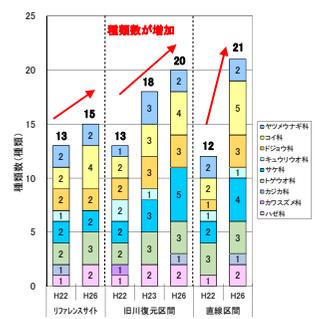
旧川の蛇行河道に切り替わったことで深みや浅場、流速の緩急のある多様な生息環境が創出され、生息する魚類の種数が増加した。

水の深さや流れの速さに応じた魚類が生息するようになった。

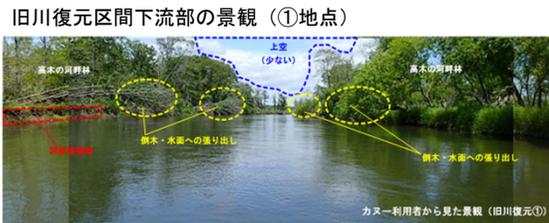
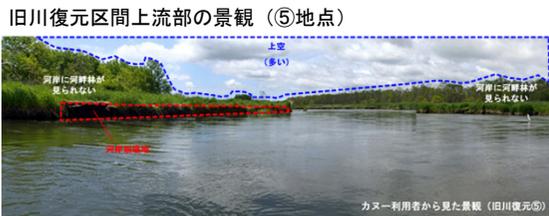
景観の変化

旧川復元後の河道の両岸に高木の河畔林や倒木が見られるようになり、下流の自然河道に近い湿原の河川景観が形成されるようになった。一部河畔林の形成が遅い区間では景観の回復が途上の場所もある。

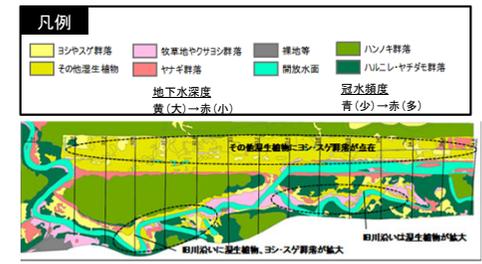
地下水位・冠水頻度の変化と植生の変化

河道周辺の地下水位の上昇と冠水頻度の増加を確認した。これに伴って湿原植生面積は旧川復元前と比べて約30ha増加し植生が回復傾向であることを確認した。

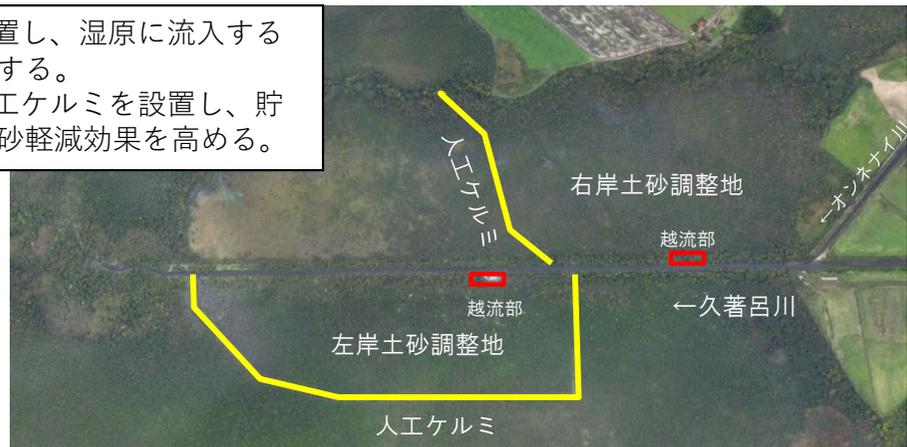
事業の実施内容（土砂調整地の設置）

- ・土砂調整地を設置し、湿原に流入する細粒土砂を軽減する。
- ・土砂調整地に人工ケルミを設置し、貯留効果により土砂軽減効果を高める。

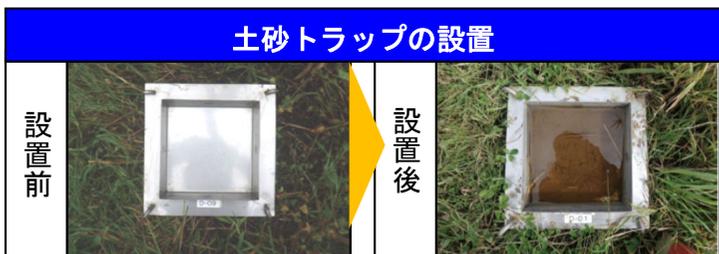
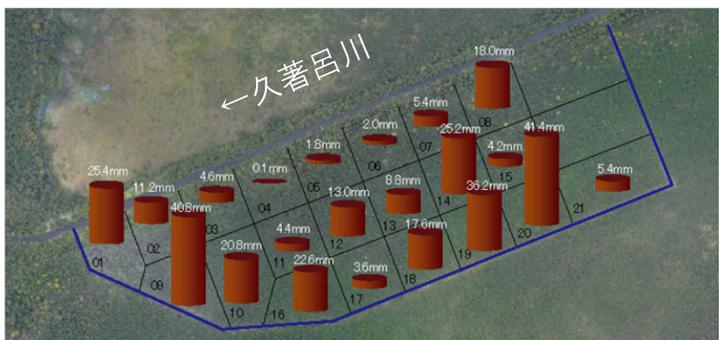
左岸土砂調整地内での土砂堆積状況（2013年7月出水時）

皿型の土砂露ラップを調整地内の地表面に設置し、現地観測により、出水後に堆積した土砂が調整地内に堆積していることを確認した。

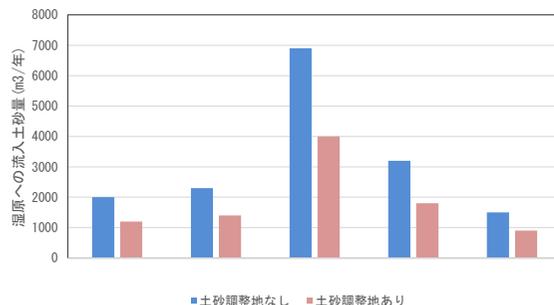
土砂調整地あり・なしにおける年間の湿原への流入土砂量（土砂調整地完成後のR1以降）

土砂調整値完成後において湿原に堆積・流入する細粒度者の軽減効果を算定し、評価を行った。土砂調整値完成後の5ヶ年において、実施計画の目標とした4割軽減を達成している結果となった

年	土砂調整地なし (m3/年)	土砂調整地あり (m3/年)	軽減量 (m3/年)	軽減割合
R1	2,000	1,200	800	40%
R2	2,300	1,400	900	39%
R3	6,900	4,000	2,900	42%
R4	3,200	1,800	1,400	44%
R5	1,500	900	600	40%
5ヶ年合計	15,900	9,300	6,600	42%

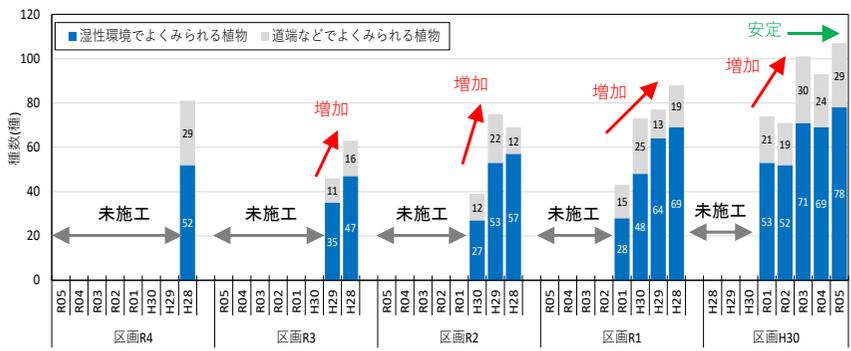
地盤切り下げ以降、湿性環境で生育する植物の種数は経年的に増加している。

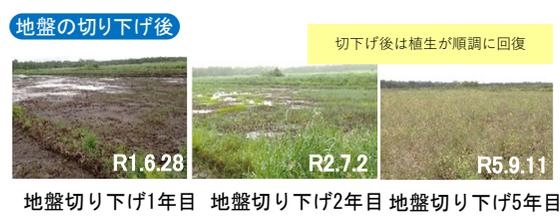
地盤切り下げ以降、地下水位は概ね地盤程度で推移しており、切り下げ5年目で概ね植生が回復した。

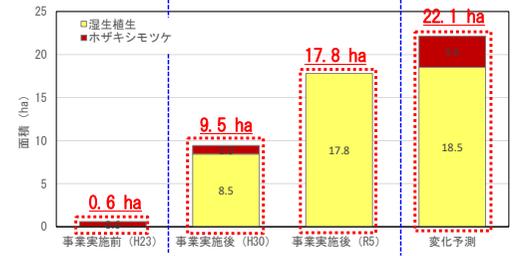
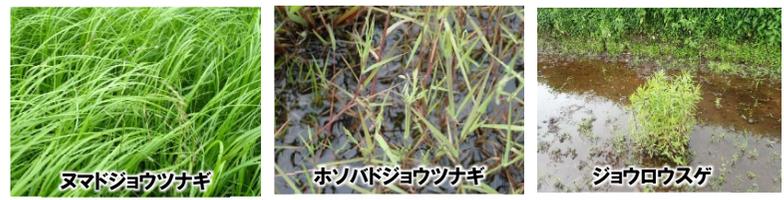
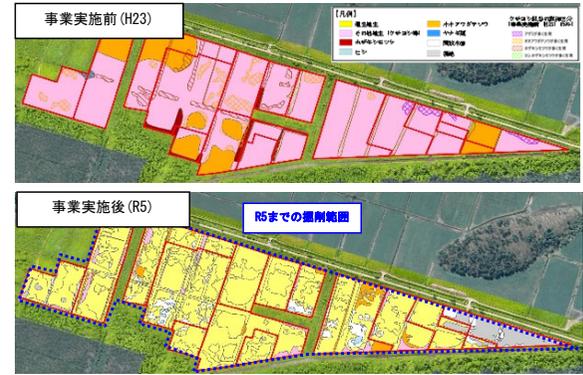
施工済み区画全体の植生面積

施工済区画全体では、湿原植生面積が事業実施前の0.6haに対し、17.8haまで回復している。

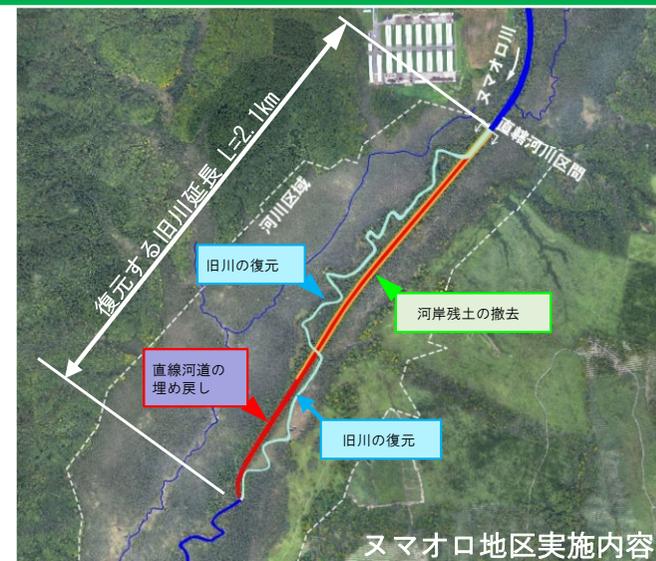
事業の実施内容（旧川復元）

将来の河道維持のため直線河道は廃止する1way案とした。旧川は底泥除去や断面確保のため掘削することとした。

1way案で復元することにより直線河道は廃止することとした。

捷水路工事で発生して河道沿いに堤防上に残されていた残土は氾濫した水が周辺に広がるよう撤去し、直線河道の埋戻しに使用することとした。

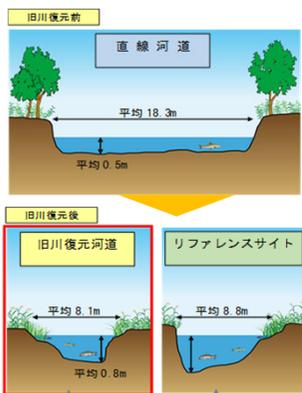
旧川復元により物理環境がリファレンスサイトに近づく横断形状のイメージ図

旧川復元により、現河道の直線的な流れから蛇行した流れに変わり、現河道の河幅が広く浅い様な形状から、リファレンスサイトのような川幅が狭く深い多様な形状に近づくことで、生息環境の復元が期待される。

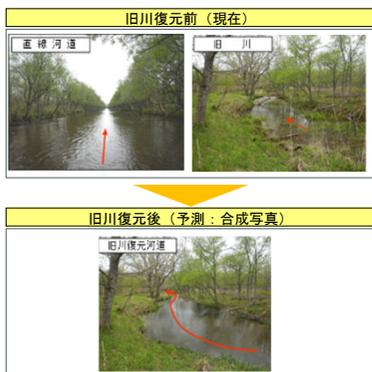
旧川復元後の景観予測

旧川復元により、旧川（復元河道）の水面幅・河道形状が復元され、旧川の景観はリファレンスサイトと同様になり、「湿原景観の復元」が期待される。

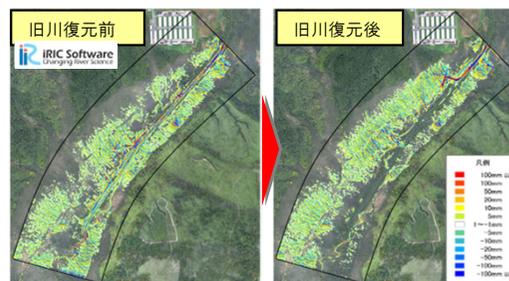
氾濫解析による堆積厚分布図の例

旧川復元区間で氾濫頻度が増加し、洪水時の土砂が氾濫して旧川復元区間の河道周辺に堆積することにより、湿原中心部への土砂流出を約4割軽減させることを目標としている。

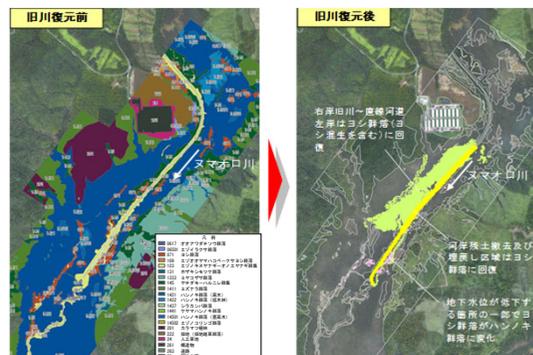
植生回復予測図

旧川復元により、周辺地下水水位の上昇、冠水頻度の増加及び氾濫面積の拡大が生じ、湿原植生が約28ha回復することが期待される。

凡例	旧川復元による植生変化	イメージ	植生変化面積	ヨシ回復面積
■	直線河道埋め戻し箇所 河岸残土撤去箇所 →ヨシ群落に回復		約8ha	約28ha
■	ハンノキ群落 →ヨシ群落(ヨシ混生を含む) に回復		約20ha	
■	ヨシ群落 →ハンノキ群落に変化		約0.5ha

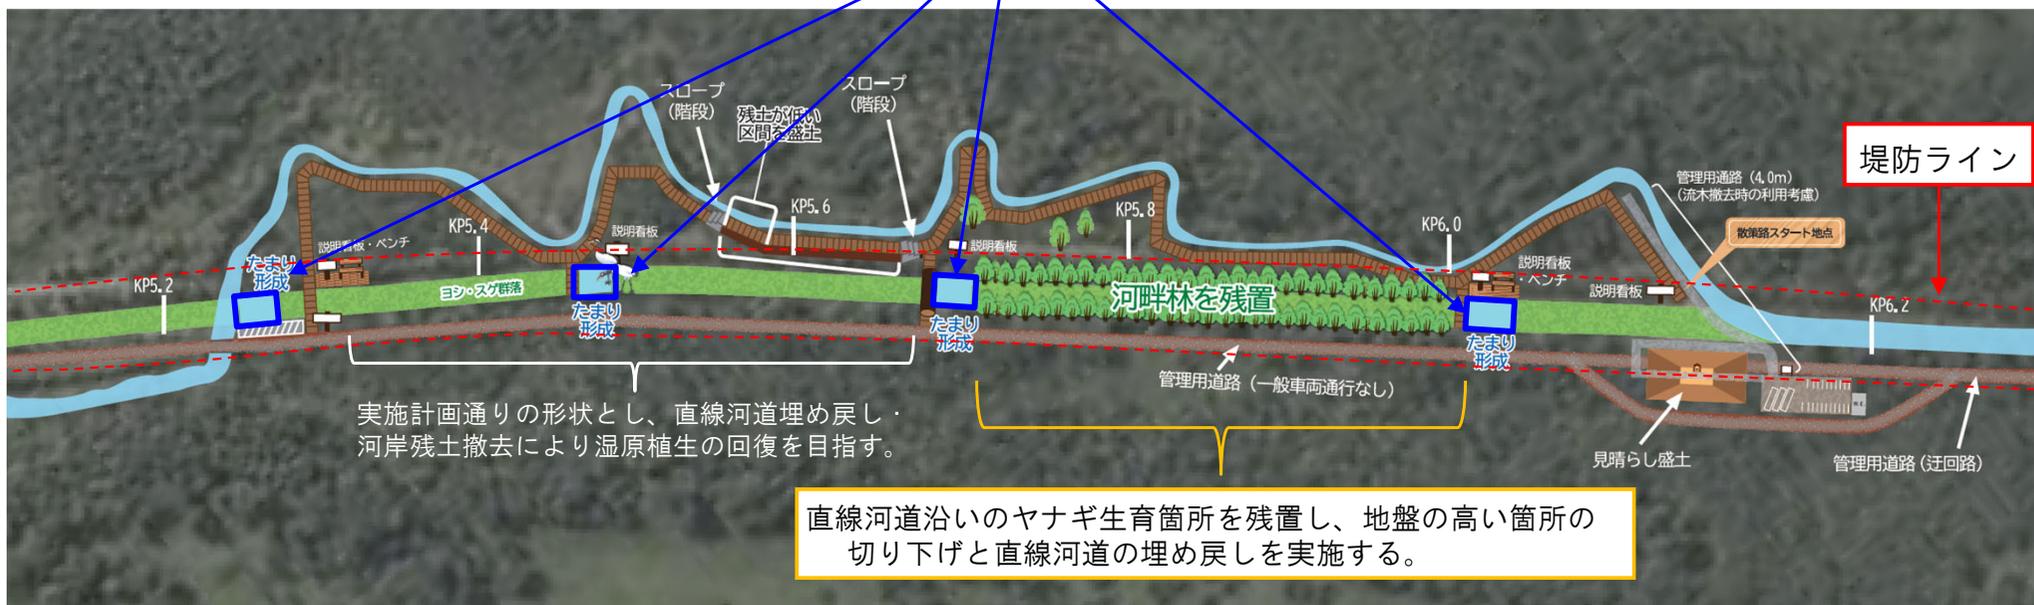
- ・ヌマオロ地区旧川復元事業では、直線河道周辺の地盤切り下げと直線河道の埋め戻しを行い、そこにヨシ・スゲなどの湿原植生を回復させることとしている。
- ・直線河道埋め戻しの工夫として、単純に埋め戻すのではなく、直線河道埋め戻し箇所にとまり環境を等間隔に設置することにより、多様な生息環境を創出することとしている。（青色旗揚げ箇所）
- ・また、直線河道兩岸にヤナギ類が生育する区間の一部を残置することにより、旧川復元事業の歴史的背景（直線河道を旧川に切り替え）を示す場とする。（橙色旗揚げ箇所）

・ホソバドジョウツナギやミクリなどが生育する水深15~30cm程度たまりを形成する。
・中央部はタンチョウが餌場として利用する最大水深である60cm程度の開放水面とする。

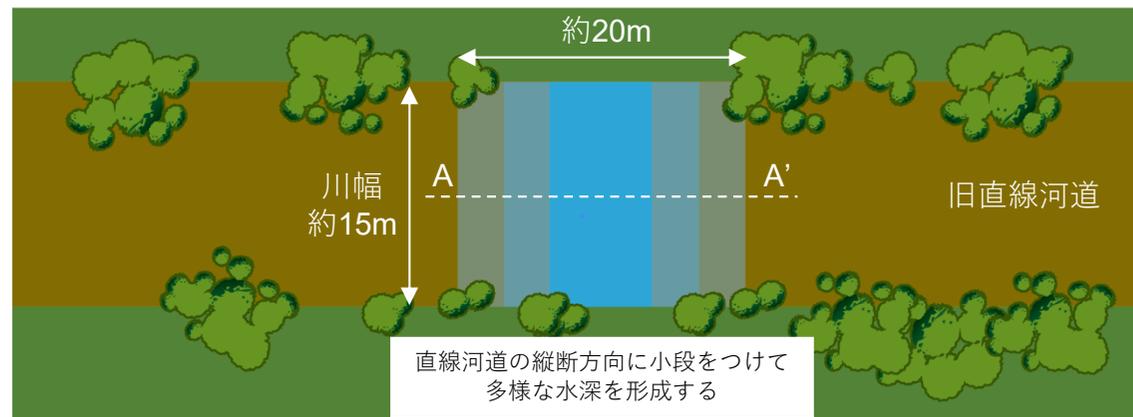
たまり イメージ平面図

- 直線河道埋め戻しの工夫として、単純に埋め戻すのではなく、直線河道埋め戻し箇所にとまり環境を等間隔に設置することにより、多様な生息環境を創出することとしている。

- 横断形状は現況の直線河道の法面及び川幅（約15m）を生かした形状とする。
- 縦断方向は階段状に設定し、湿生植物の生育に適した水深を広い範囲で形成する。
- 水深は、浅い小段は0.15m、0.3mとなるように掘削し、湿生植物の生育環境を形成する。
- 最深部は0.6mとし、タンチョウが採餌環境に利用できる最大水深とした。

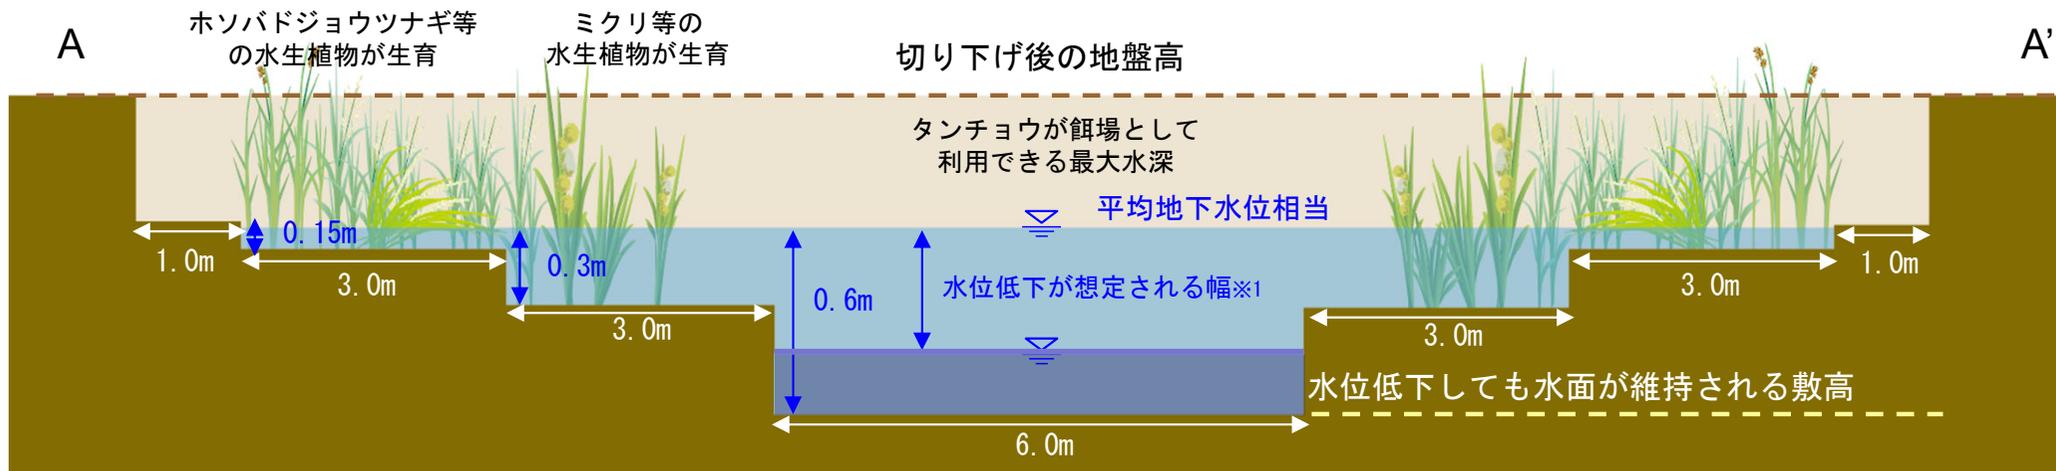
たまり 縦断方向のイメージ図

※1 地下水位の観測結果によって想定した

※2 小段の高さ・段数は湿生植物の生育高さに応じて設定した

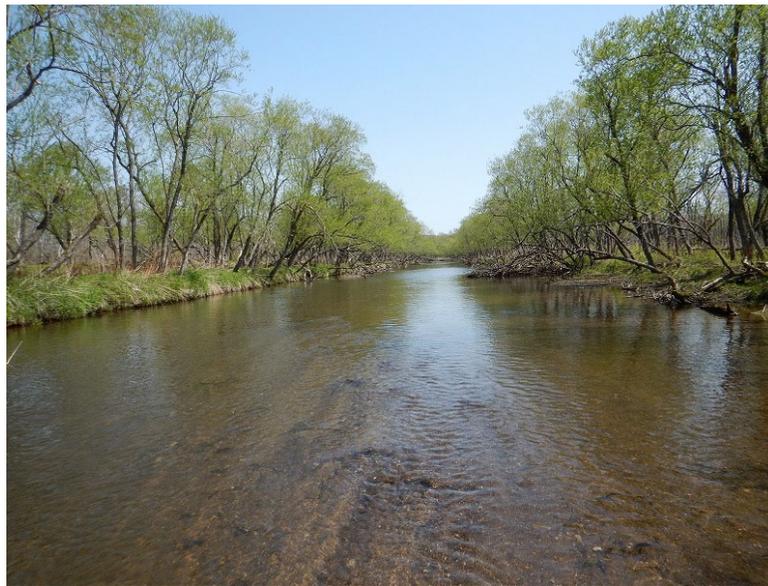
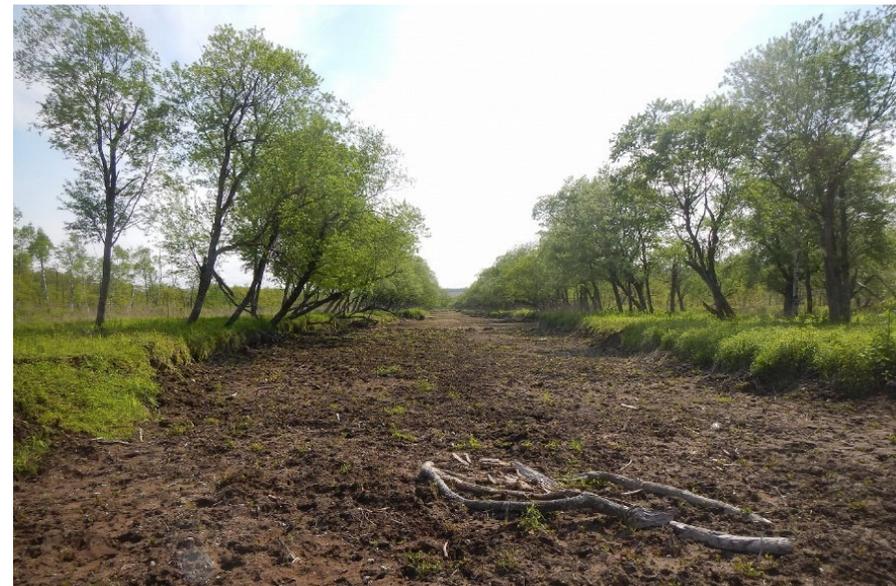
- ・旧川通水後の直線河道は両岸にヤナギ類の河畔林が残っているが、今後、河岸残土の撤去と合わせて伐採を行う予定である。
- ・直線河道埋め戻し予定区間(延長約2km)のうち、一部区間(約500m)でヤナギ類が生育する区間の残置を検討している。直線河道両岸にヤナギ類が生育する区間の一部を残置することにより、旧川復元事業の歴史的背景(直線河道を旧川に切り替え)を示す場とする。

直線河道の状況(2016年(平成28年)撮影)

直線河道の状況(2025年(令和7年)撮影)

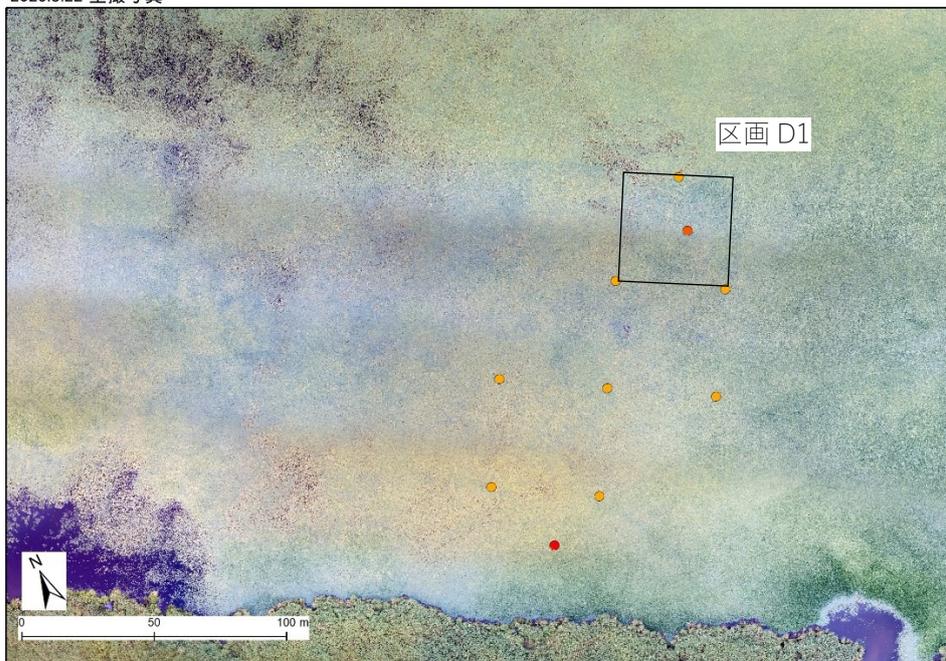
図5. 8月22日ドローン撮影による作業後の区画の状況

- ・今回のヒシ刈りの面積は湖全体の0.1%程度となり、効果が限定的。
- ・以前の事業等でできていた作業区画までの道（ヒシの密度が低く一定幅で続く部分）が消失しており、密生したヒシに乗り上げてカヌーが進まなくなるなど、移動に大きな支障が生じた。
- ・作業区画までの距離が長く、移動に20～30分程度かかり非効率。
- ・刈り取ったヒシをその場に残置する方法を試してみたところ、作業性は一定程度高まったが、既・未の区別がつきにくく、同じところを何度も刈ったり、刈り残しが生じるというデメリットもあった。
- ・8月2日にヒシ刈りを行った区画では4週間後に、また、8月28日にヒシ刈りを行った区画では2週間後に、それぞれヒシの繁茂・うっ閉がみられた。
- ・ドローンによる写真撮影でもヒシ刈り作業の跡は不明瞭な状態であった。
- ・今後の取組を効果的なものとするためには、ヒシ刈りの作業人員及びカヌー等の確保が必要。
