## これまでの経緯について

※参考資料1

## 全体構想見直し・追記の骨子案について

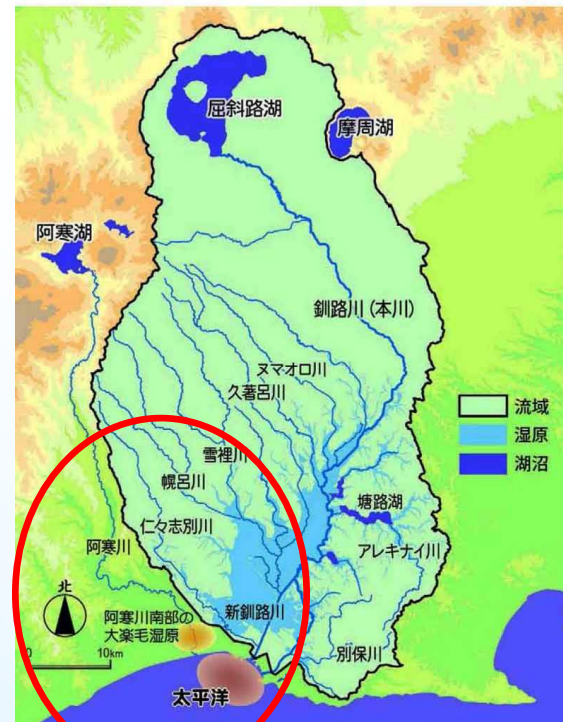
図 3-1. 対象範囲の流域

○区域については策定時から議論があり、阿寒川流域については図と注釈で配慮することについて言及している。

「注）ただし、阿寒川水系に関しても、かつて一体であった南部の湿原については、つながりを配慮しながら考えます。また、最下流に位置する海域についても影響を考慮します
