#### 4．湿原流入部の湿地の沈砂池的な利用について

#### 4 - 2 . 沈砂池的な利用の方法について

## 平成 14 年 7 月洪水観測結果と再現計算

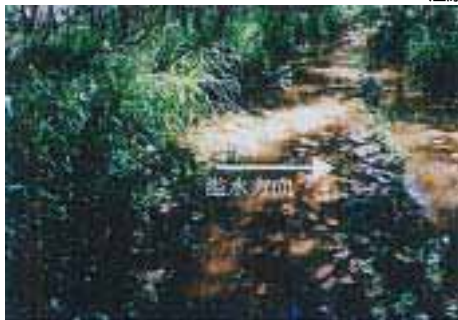
7 月 12 日の溢水状況 (右岸 KP0.77)

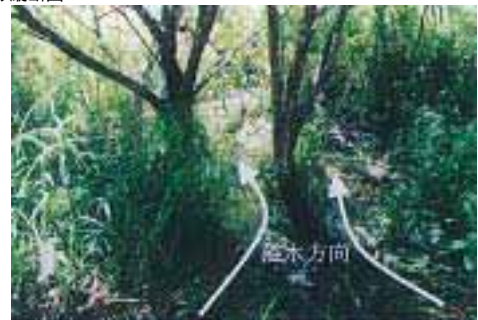
7 月 12 日の溢水状況 (右岸 KP0.68)

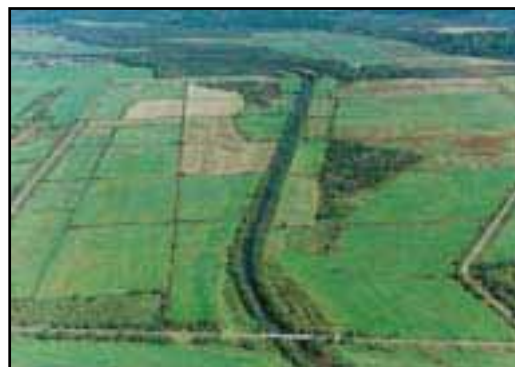
図 5 - 1 現況の水辺林幅の割合

- ・ KP1.5 ~ 15.0 の区間では水辺林が見られない区間はほとんどなく、水辺林幅に変化があるものの現状でもほぼ連続した水辺林が形成されていた。
- ・ KP1.5 ~ 5.0 の左岸側区間を除く多くの区間では、各区間延長の概ね 75%以上で幅 10m 以上の水辺林が現存していた。
- ・ KP10.0 ~ 15.0 区間では、左右岸平均で区間延長の約 75%で幅 20m 以上の水辺林が現存していた。

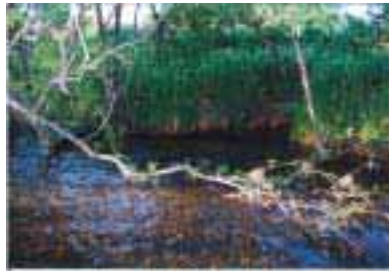
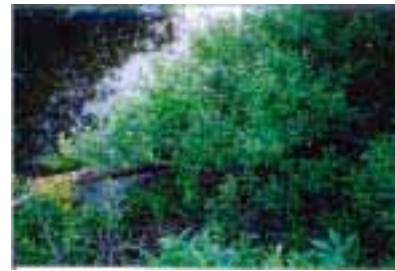
写真 - 排水路の現況

- ・ 現地踏査を行い、久著呂川に流入している排水路 15 箇所、オンネナイ川に流入している排水路 16 箇所の排水路形状を把握する。
- ・ 32 ページの図 5 - 1 に示す範囲内の農業排水路合流部 6 箇所で出水時と平水時に流量、濁度、栄養塩負荷量等の観測を行い、現況での農業排水路からの流入負荷量を推定する。(すでに行った観測の結果概要は参考資料に示す。)
