## 平成24年11月27日(火)「第15回旧川復元小委員会」が開催されました。

「第15回旧川復元小委員会」が平成24年11月27日(火)に開催され、構成員35名のうち、14名(個人6名、団体5団体、関係行政機3機関)が出席しました。また、一般の方も傍聴されました。

午前中、茅沼地区旧川復元箇所での現地視察を行なった後、午後からは標茶町コンベンションホールで会議を行いました。会議の冒頭、第6期旧川復元小委員会の委員長及び委員長代理の選任が行われ、委員長には第5期に引き続き、神田委員(北海道教育大学教授、釧路自然保護協会会長)が委員長に、針生委員(釧路市立博物館学芸主幹)が委員長代理に選任されました。その後、神田委員長の進行により「平成24年度モニタリング調査結果について」、「旧川復元に向けた調査について」、事務局からの報告及びそれに対する協議・検討が行われました。

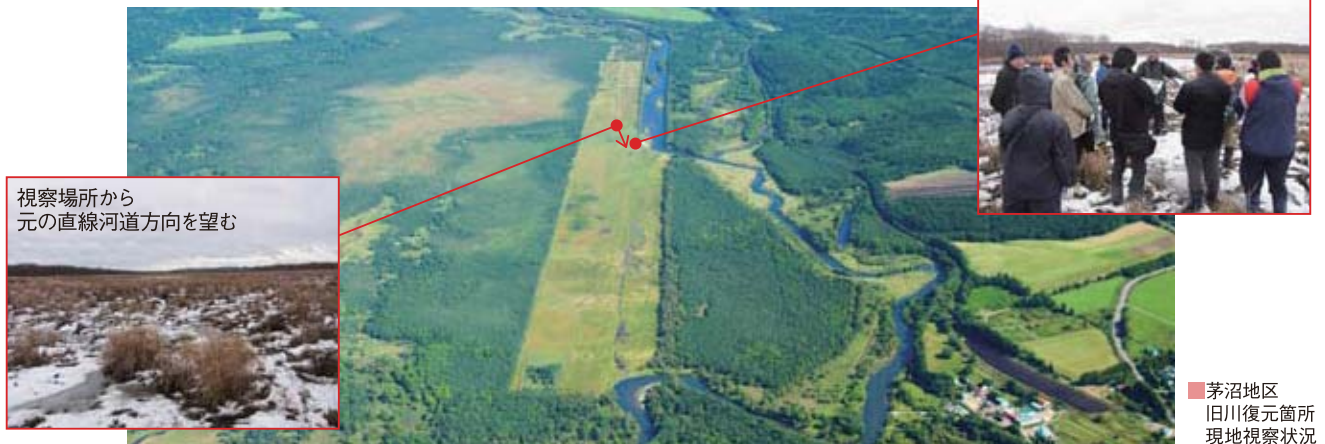
茅沼地区旧川復元箇所の現地視察を行い、湿原植生が回復した現場を確認しました。

- 旧川復元箇所の上流部の砂州およびワンドの形成により、魚類の生息場所として適した環境がつけられているように感じた。
- 旧川復元流入部付近には、当初、砂州が形成されることは考えていなかったが、流量に応じた川幅が自然に形成されたことにより、砂州が形成されたものと考えられる。
- 計画どおりに植生や魚類が生息するための環境が復元されている印象を受けた。
- 前直線河道が埋め戻された箇所及び残土撤去した箇所は、湿原植生は広がっていることに驚いた。
- 復元した旧川の景観を観光客や地元の子供たちにぜひ見てもらいたい。なかなか一般の人は近づくことができない所と思うので、近寄れるような場所が出来れば良いと思う。
- 8年前にJRのSL冬の湿原号の中で旧川復元事業を紹介したことがあり、8年前と比べ、景観が大きく変わったことを実感した。今後、JRを利用するお客様に旧川復元事業の紹介をすることができるので、良かったと感じた。
- 周りの人たちにいろいろ聞くと、子供たちが見られる場が出来ないかという声が結構出ている。旧川復元を観察できる場所が近くに出来れば、今後の湿原保持のためにも良いと思う。
- 自然保護という観点では、自然が戻ればそれで良いということになるが、折角こういう事業を行ったので、一般の方に広く知って頂くことも我々の任務の一つであるように思う。今後は自然再生の現場が見学できるようなことを、ソフト面、ハード面の両方でやって欲しい。
