釧路川水系の治水の現状と課題

2 . 釧路川水系治水の現状と課題

2 - 1 . 既往洪水からみた現状と課題

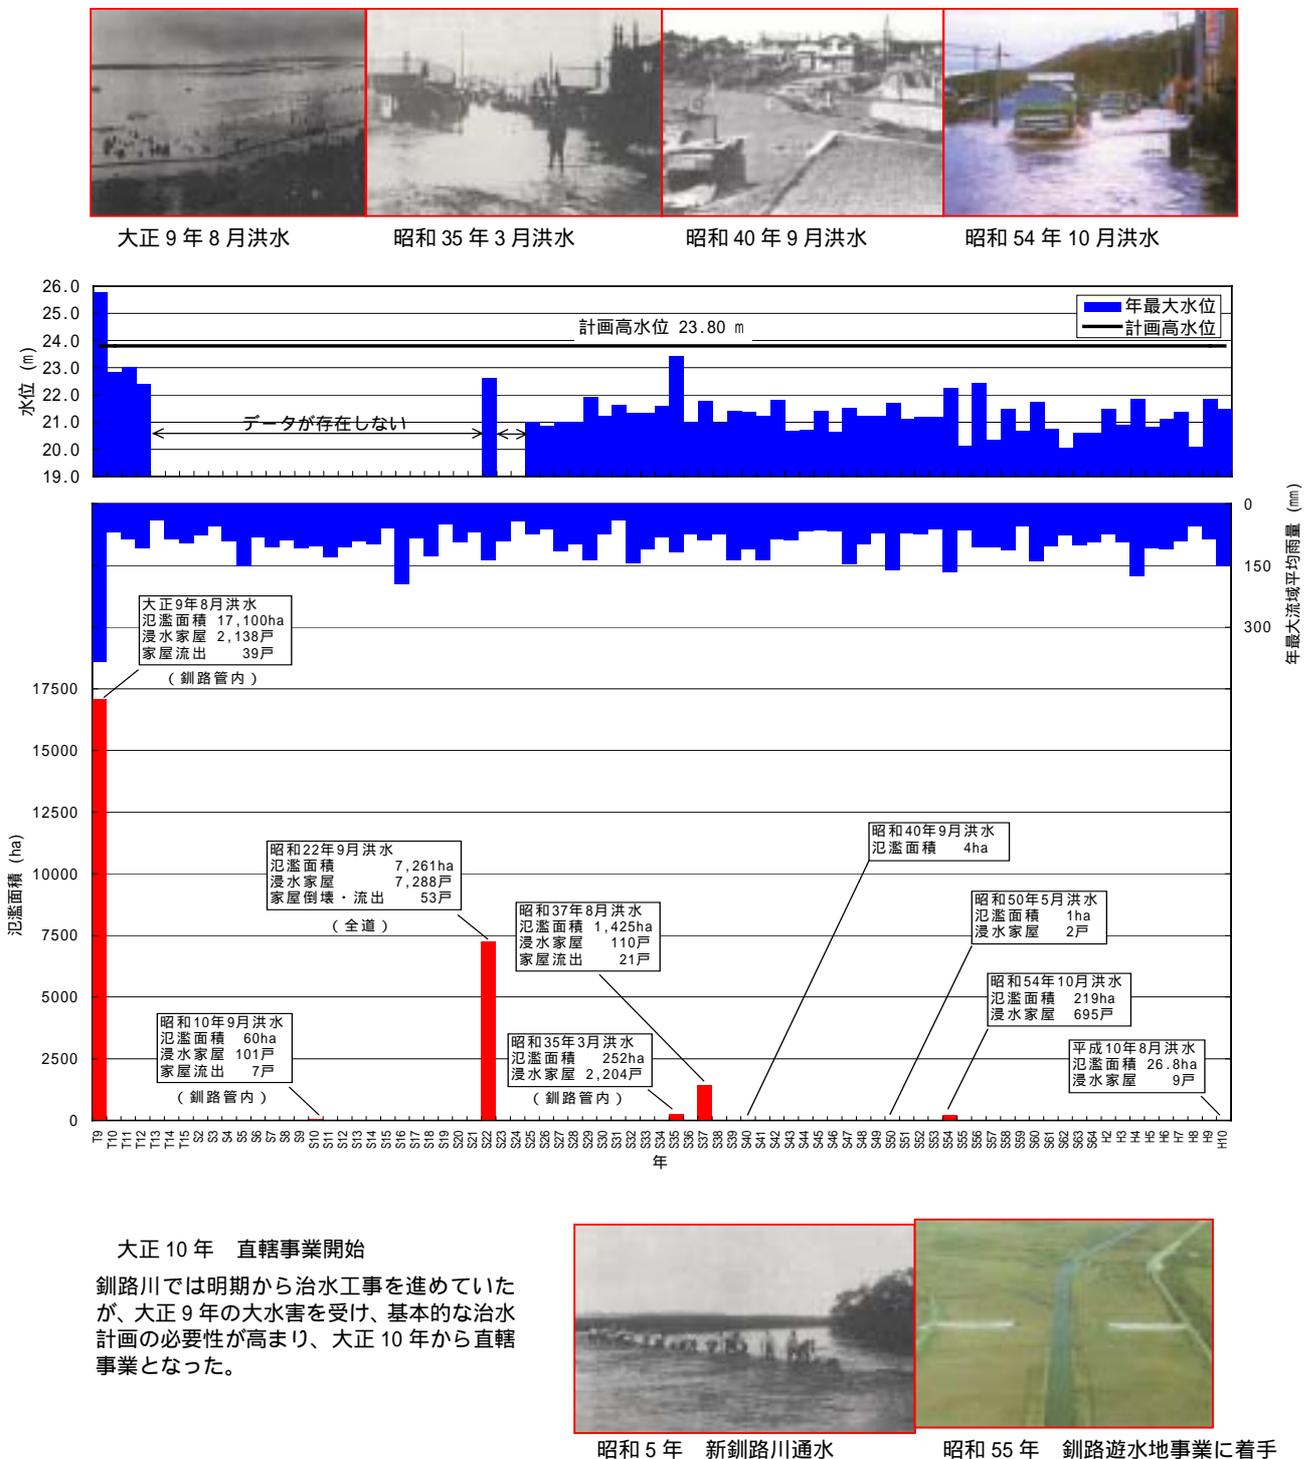
図 2-1 既往洪水と治水事業の経緯

-) 雨量・水位は標茶基準地点。被害数量は「釧路川治水史」「水害」(北海道開発局)「水害統計」(建設省河川局)による。
-) 計画高水位とは、計画規模の洪水を安全に流すことのできる水位。

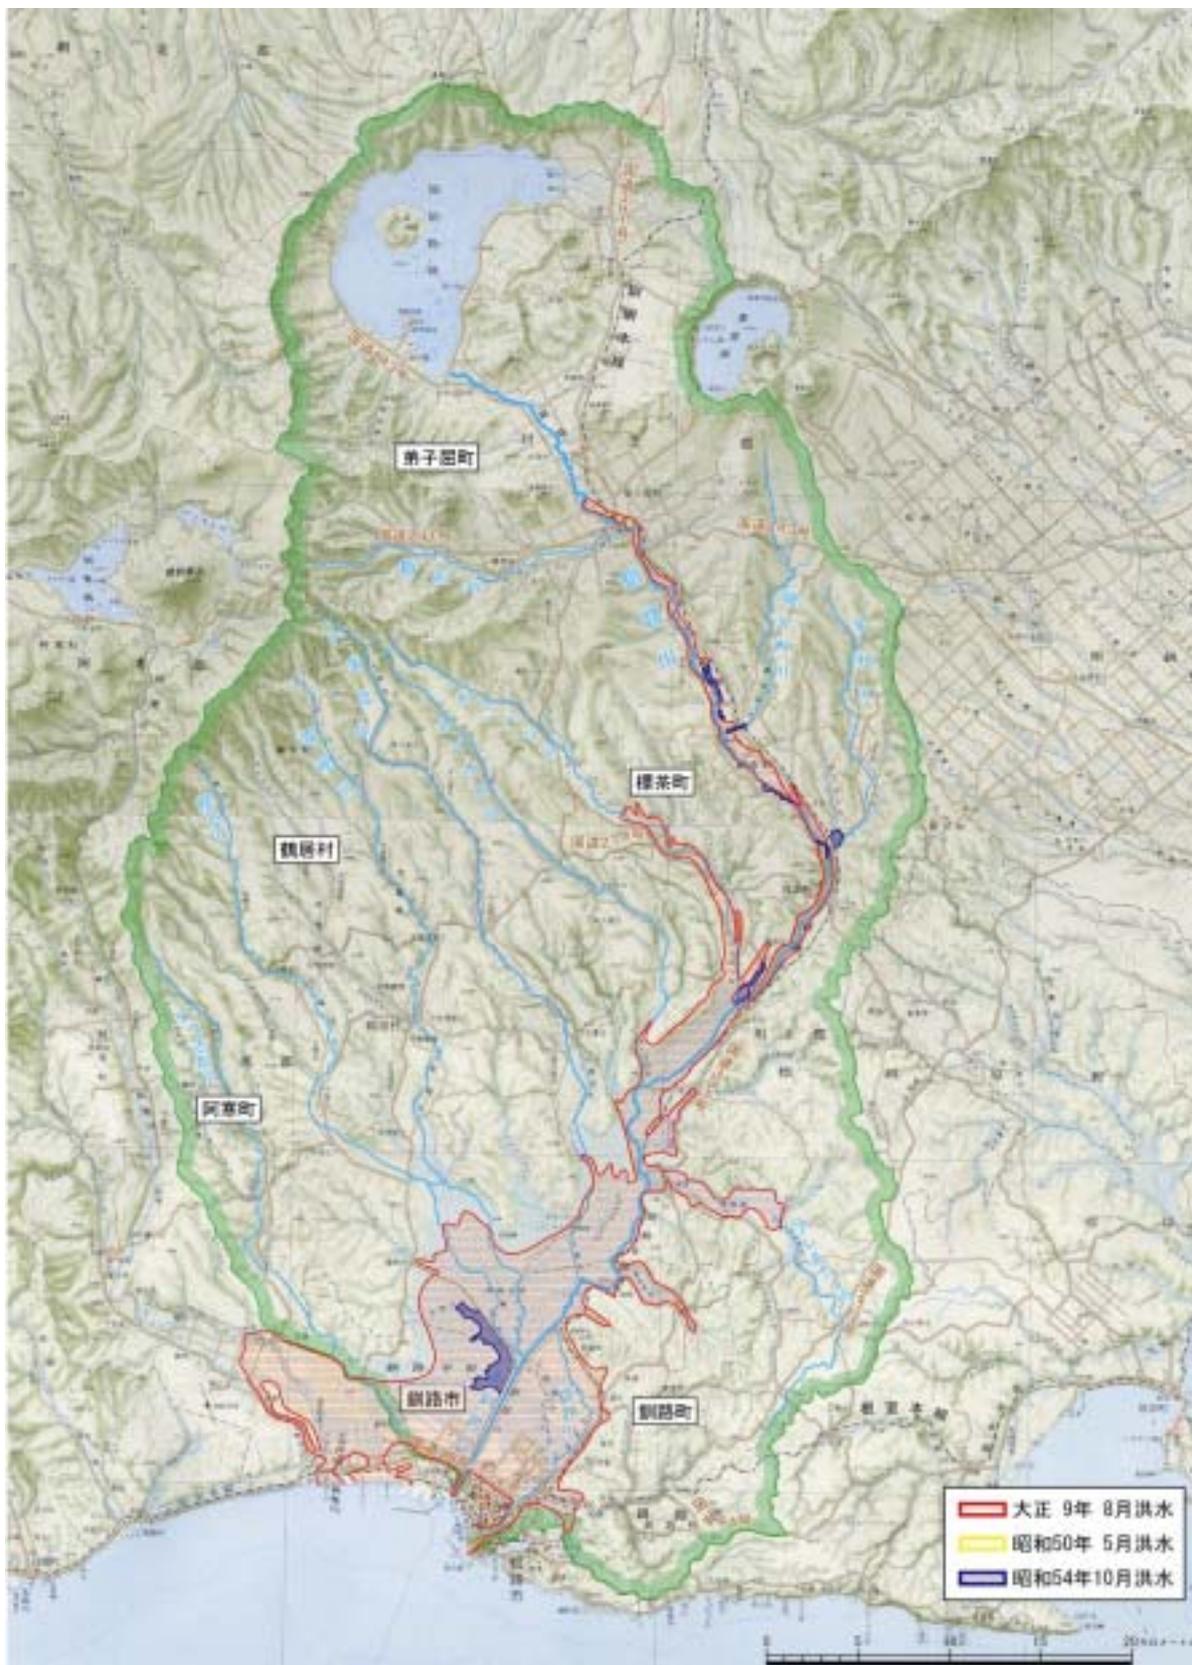
図 2-2 実績氾濫域図

図 2-2 は主要洪水時の実績氾濫状況であるが、既往最大洪水の大正 9 年洪水では、下流部一帯が氾濫し、同規模の洪水により下流の堤防が破堤した場合、同様の範囲に氾濫が及ぶ可能性がある。

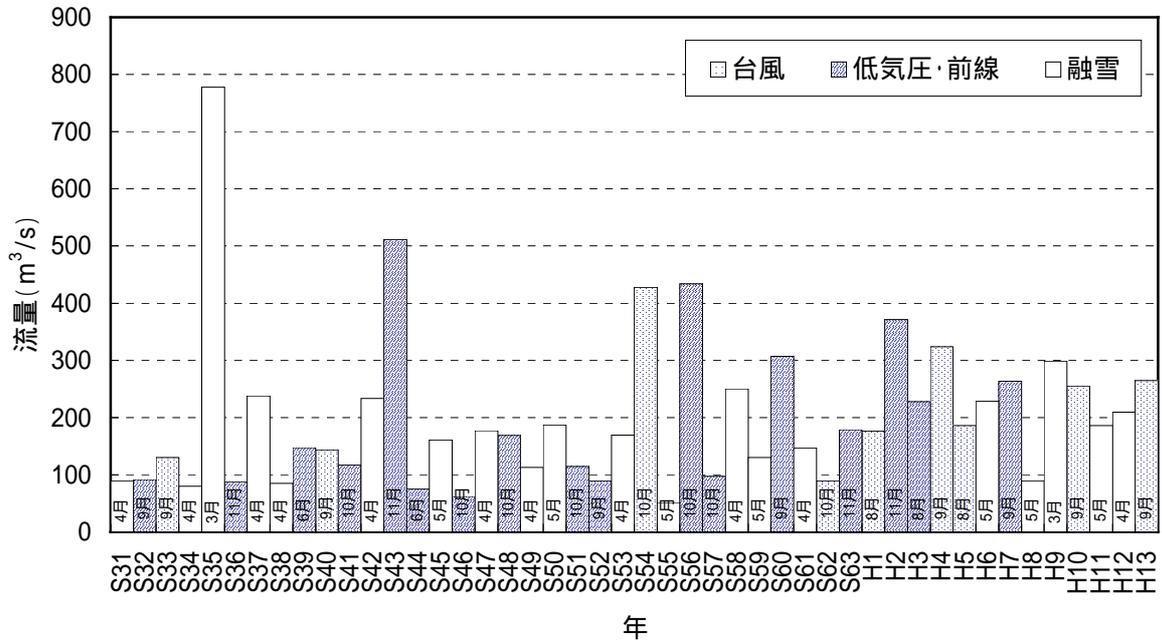
図 2-3 洪水の発生要因

釧路川流域の主な洪水発生要因は、低気圧や前線の影響、台風の影響及び融雪期の融雪洪水となっている。図 2-3 は標茶地点における年最大流量の洪水発生要因であるが、融雪洪水が約 40%程度で残りは台風や低気圧によるものである。

年最大流量：1年間の中で最も大きな流量

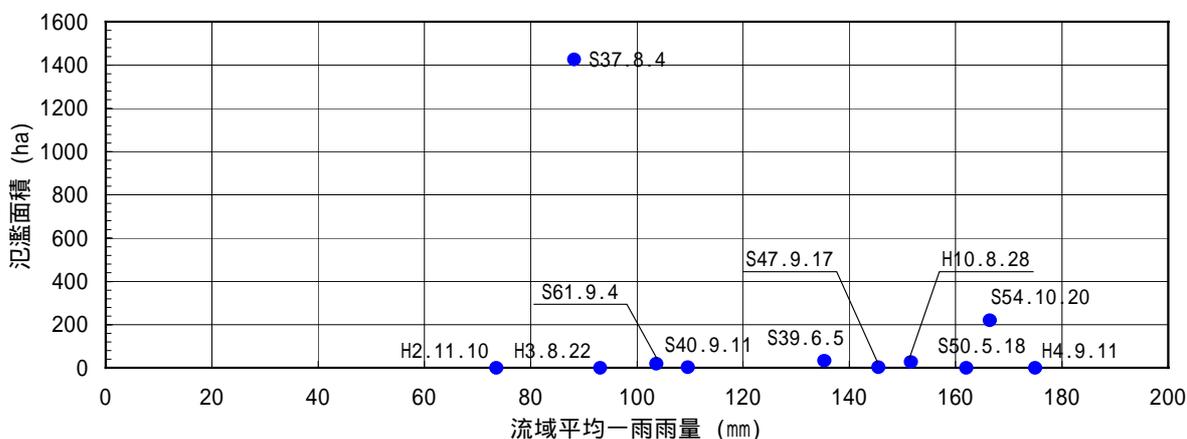
図 2-4 水害区域面積

洪水被害の主な要因には外水及び内水氾濫によるものがあるが、水文資料と被害状況が記録されている既往の洪水被害を図 2-4～6 に整理した。釧路川では内水氾濫による被害が多いという特徴がある(図 2-7)。また、近年被害が大きい昭和 54 年洪水の降雨状況と被害状況を図 2-8 に示す。

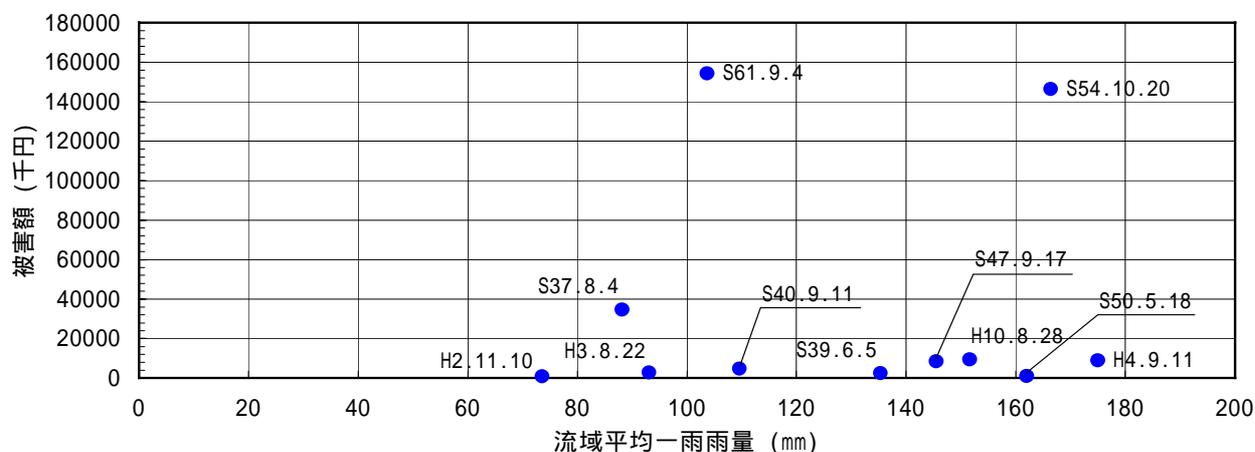
図 2-6 被害額

注) 流域平均雨量は標茶基準地点総雨量
被害額は H13 年度物価に換算している。

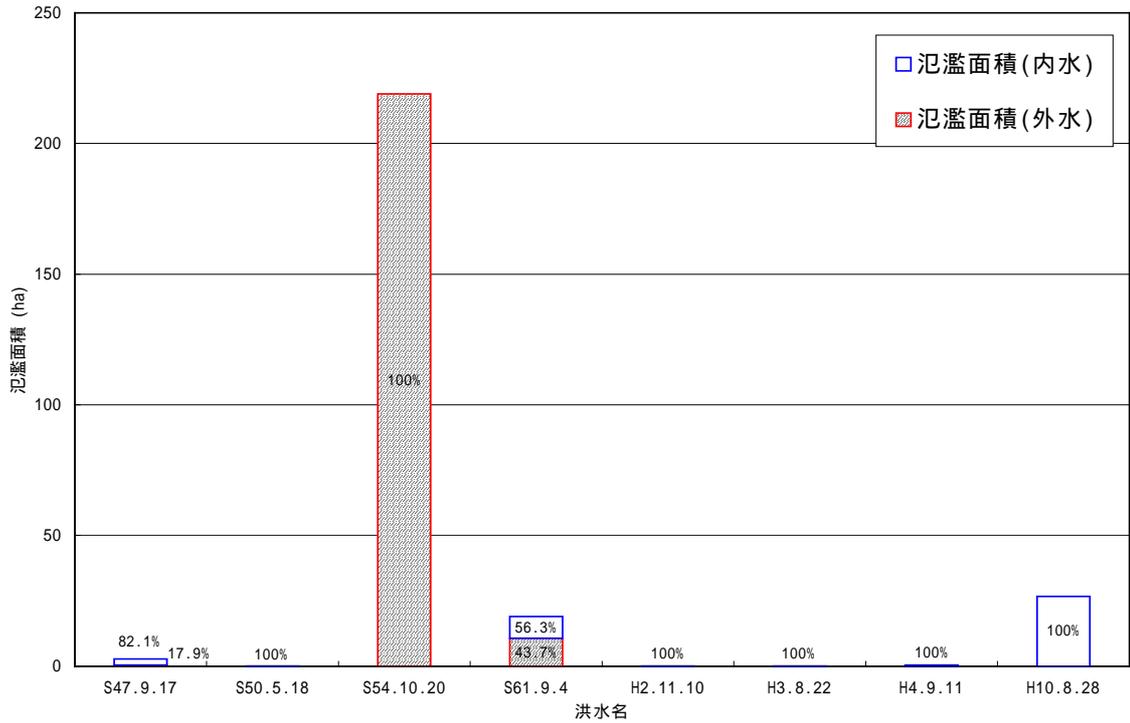
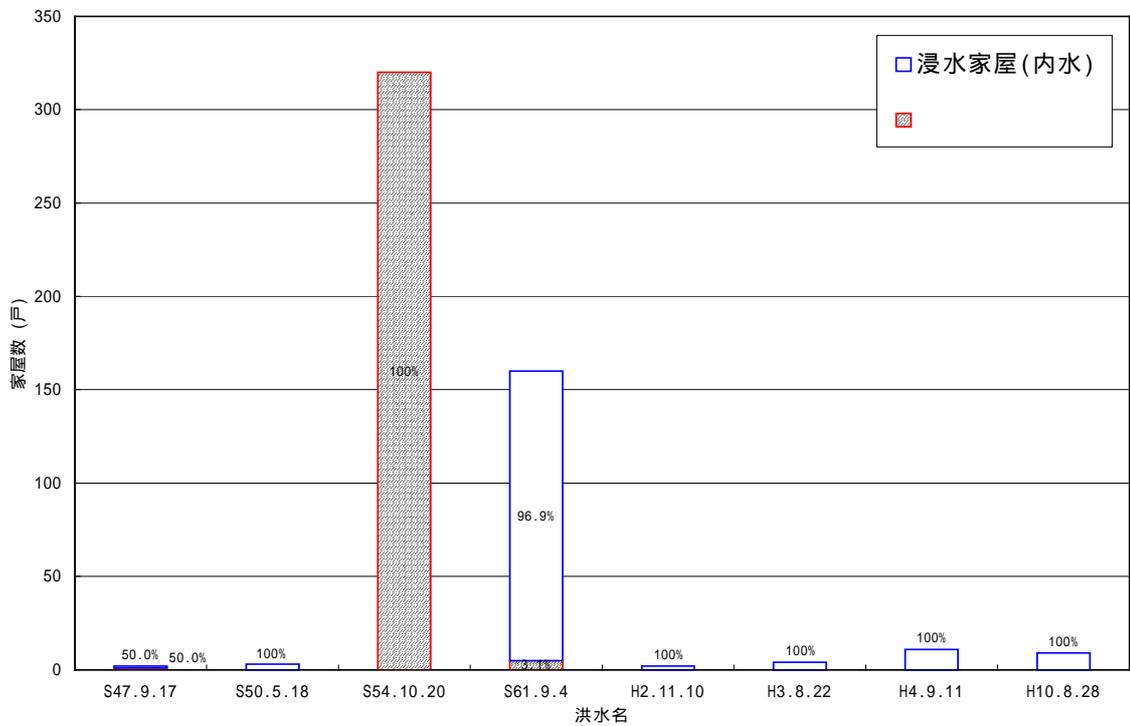
図 2-7(1) 水害区域面積

図 2-7(2) 被害家屋棟数

内水被害：本川の水位が高くなり、本川に流れ込んでいた川や水路の水が排水できなくなり、溢れ出すことで起きる被害
 外水被害：本川の水が溢れたり、破堤することでおきる被害
 データは「釧路川治水史」「水害」（北海道開発局）「水害統計」（建設省河川局）による。

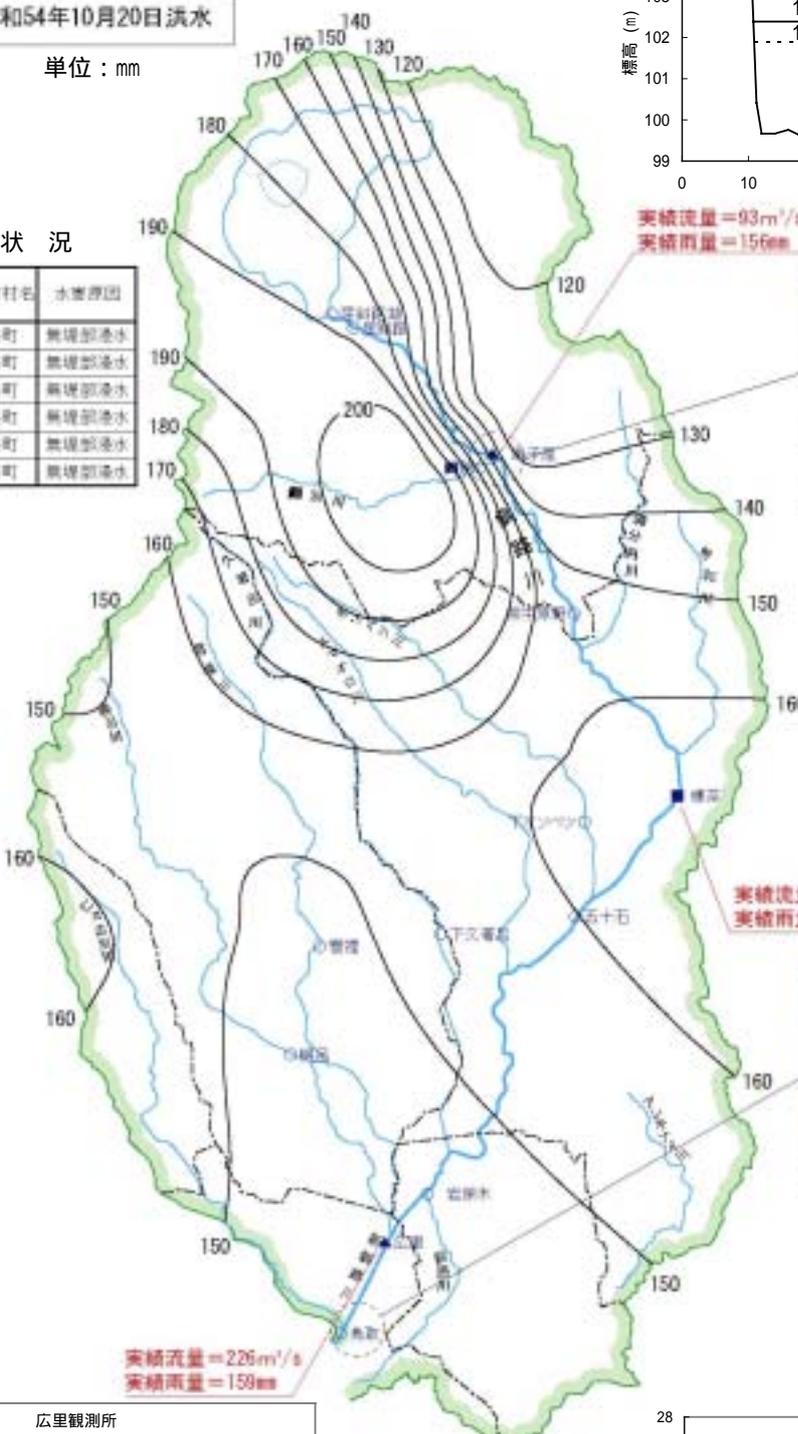
図 2-8 既往洪水の総雨量分布状況と被害状況 (昭和 54 年 10 月 20 日洪水)

昭和54年10月20日洪水
単位：mm

河川名	市区町村名	被害原因
銅 路 川	銅路町	無堤部浸水
オビラシケ川	銅路町	無堤部浸水
上 割 保 川	銅路町	無堤部浸水
サンタクンベ川	銅路町	無堤部浸水
別 保 川	銅路町	無堤部浸水
アセツリ川	銅路町	無堤部浸水

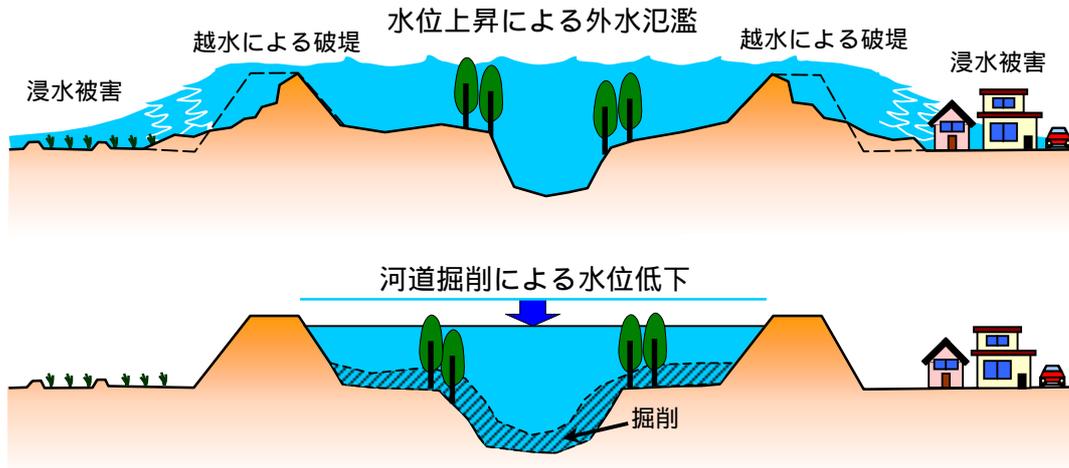
図 2-10 河道断面不足による外水氾濫の概念

この場合、洪水時に河道内の水位が高くなり、水位が堤防を越えると破堤を生じ洪水流が家屋や畑などへ浸水して大きな被害が発生する。洪水時の水位低下を図る対策としては、河道を掘削する方法が基本となる。

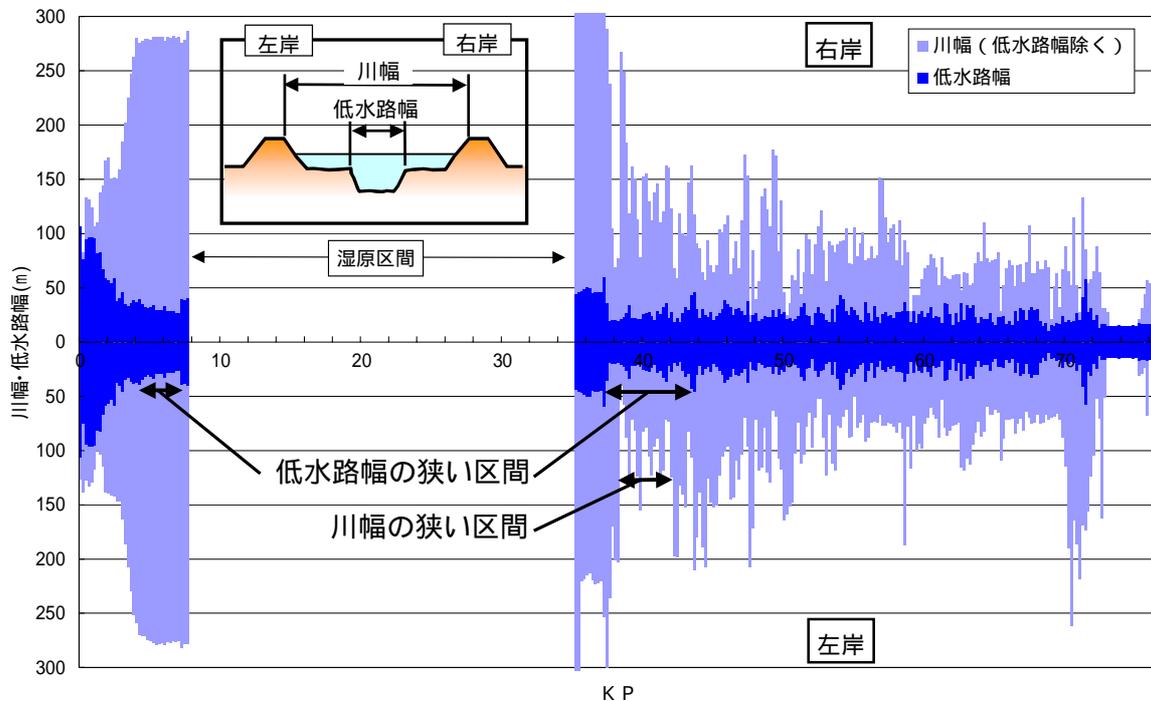
図 2-11 釧路川の川幅および低水路幅（直轄区間）

水位計算に使用した最新測量横断（平成 4 年～平成 13 年）の計算幅を整理

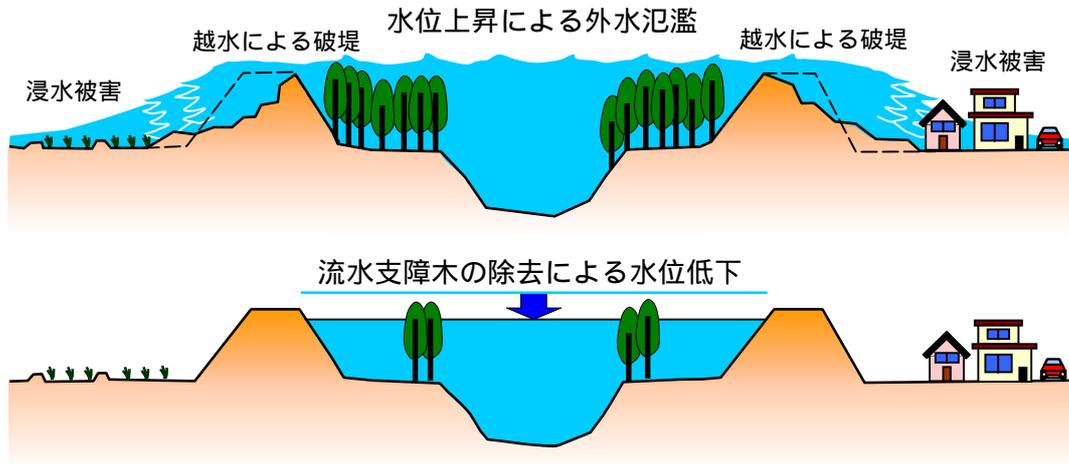
図 2-13 流水支障木が多く繁茂することによる外水氾濫の概念

この場合、洪水時に河道内の水位が高くなり、水位が堤防を越えると破堤を生じ洪水流が家屋や畑などへ浸水して大きな被害が発生する。洪水時の水位低下を図る対策として、流水支障木を除去する方法がある。

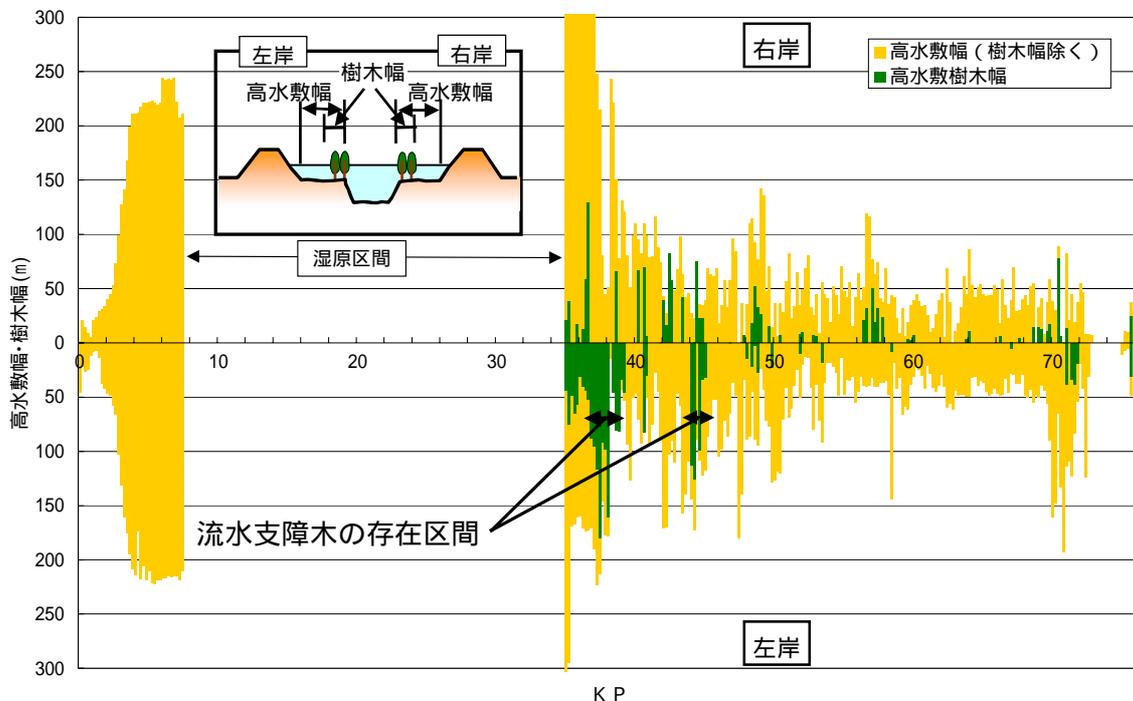
図 2-14 釧路川の流水支障木の分布（直轄区間）

高水敷樹木群は、水位計算に使用したデータ（平成 10 年航空写真より）を整理
高水敷幅は、水位計算に使用した最新測量横断（平成 4 年～平成 13 年）の計算幅を整理

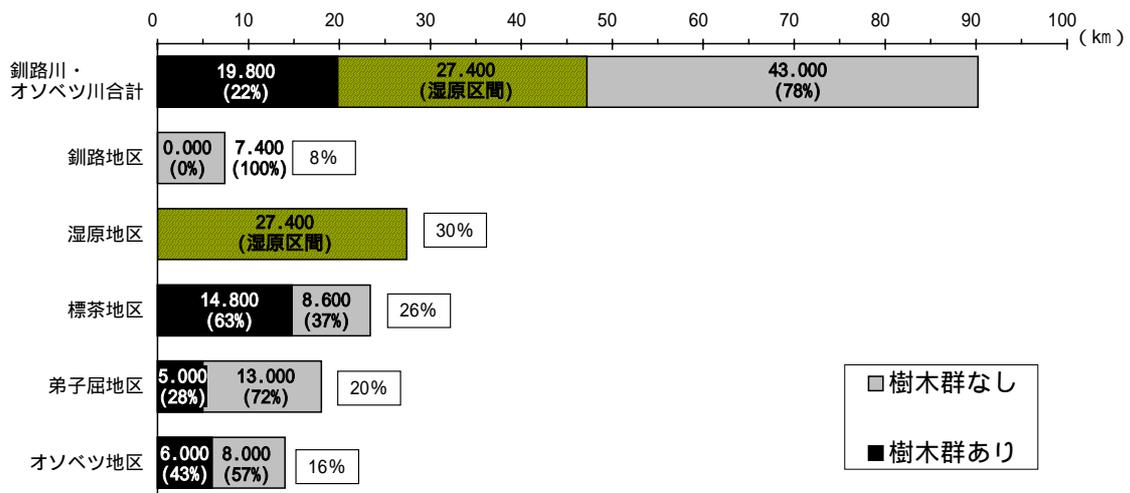
図 2-15 釧路川水系における流水支障木の存在状況（直轄区間）

対象区間は直轄管理区間とした（遊水地河川区域含む）
 湿原地区については河川区域内であることから、流水支障木の調査対象外
 高水敷樹木群は、水位計算に使用したデータ（平成10年航空写真より）を整理
 高水敷幅は、水位計算に使用した最新測量横断（平成4年～平成13年）の計算
 幅を整理

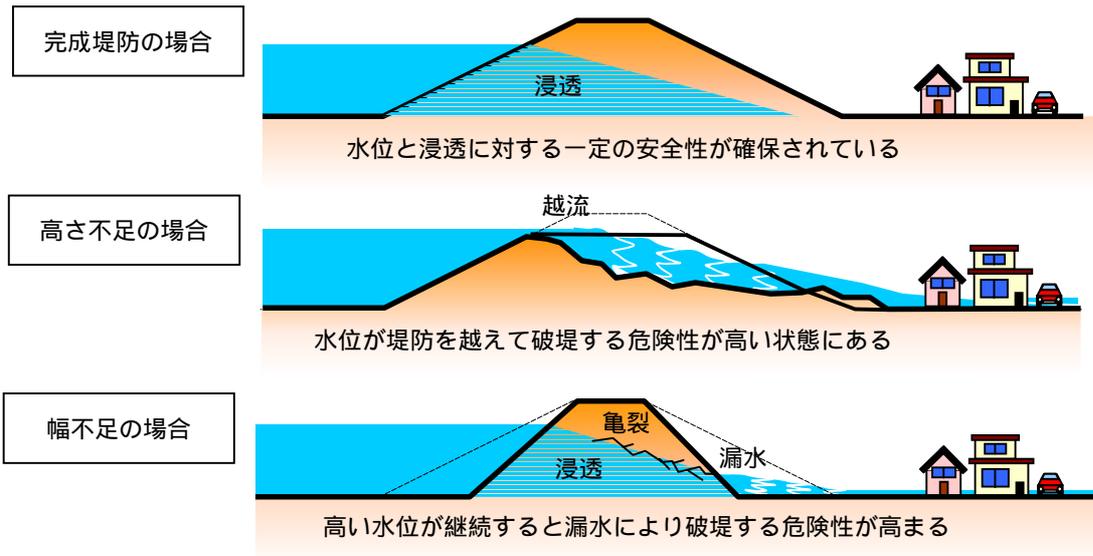
図 2-19 堤防断面不足の危険性

堤防の断面不足は、洪水時における越水や漏水などに対して堤防の安全性が十分に確保されていない状態にある。そのため、洪水時には完成堤防よりも破堤の危険性が高くなる。また、堤防幅不足の場合は、地震に対しても堤体の安定性が劣る。

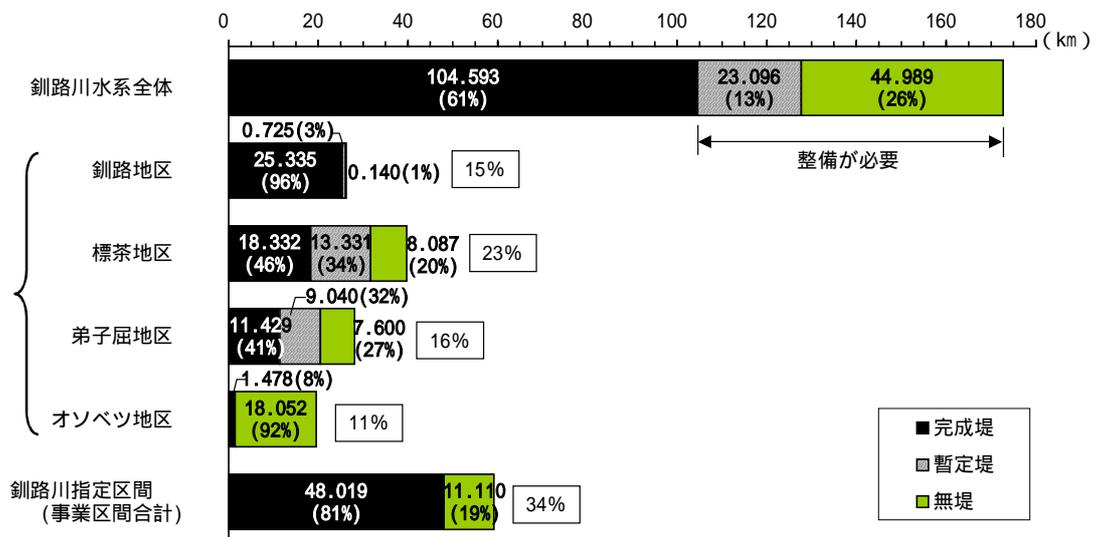
図 2-20 釧路川水系における堤防整備状況（直轄区間 + 指定区間）

対象区間は釧路川水系全体とし、遊水地河川区域（湿原区間）は除く
 出典：平成 14 年 河川別築堤現況延長及び進捗率表（直轄区間）
 指定区間(事業区間)については、資料のあるものについては計画延長、
 無いものについては現況台帳図による読み取りとした

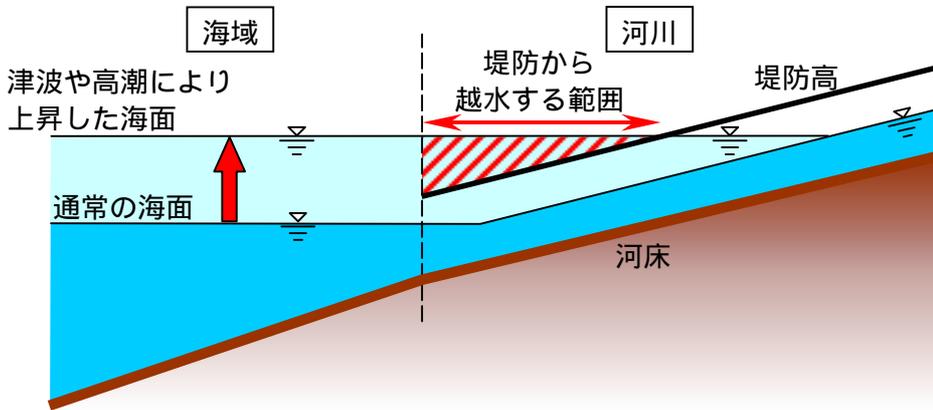
図 2-24 海面上昇を要因とした氾濫発生概念

河口部付近は、高潮や津波を要因とした海面上昇により、堤防からの越水などの被害が生じる可能性がある。また、河口砂州が発達すると、洪水流のスムーズな流下を妨げ河川水位が上昇し、外水氾濫などの被害の生じる可能性がある。

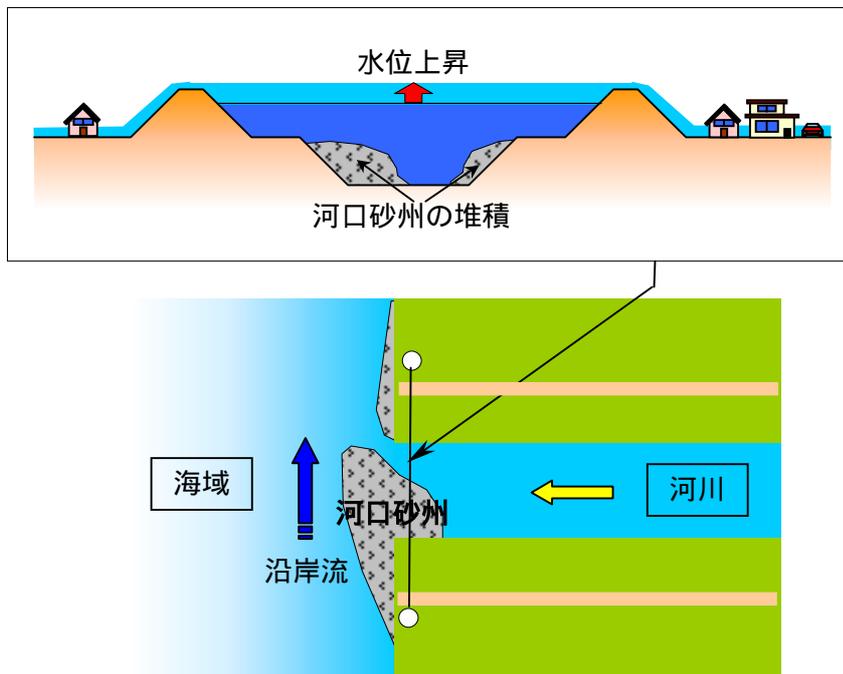
図 2-25 河口閉塞による洪水水位上昇概念

河口砂州が発達すると洪水流の流下阻害要因となる

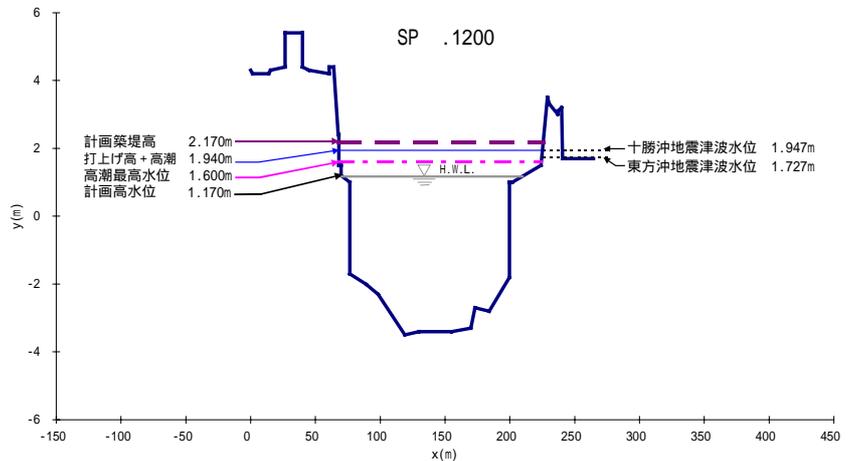
図 2-26 釧路川河口部(SP.1200)の計画築堤高と高潮、津波水位（計算値）の関係

釧路川では高潮や津波の水位を想定した計画築堤高を確保する対応を行っている。
 新釧路川では高潮の水位を想定した計画築堤高を確保する対応を行っている。

横断：平成8年 横断測量より

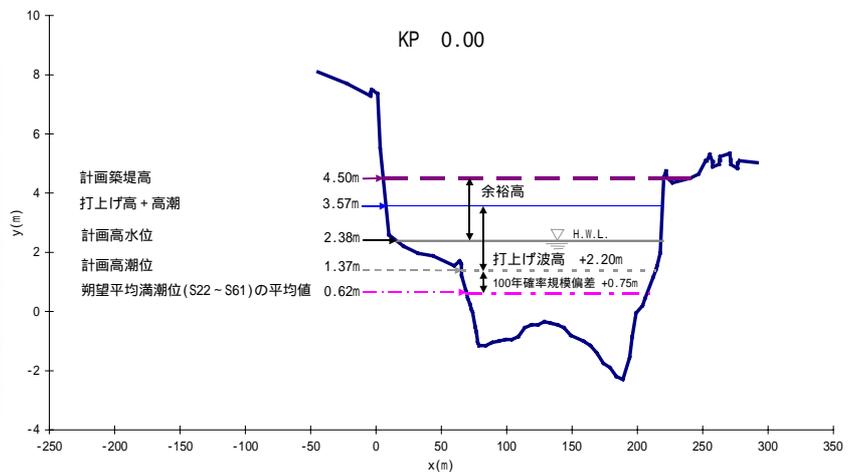
図 2-27 新釧路川河口部(KP0.00)の計画築堤高と高潮の関係

横断：平成11年 横断測量より

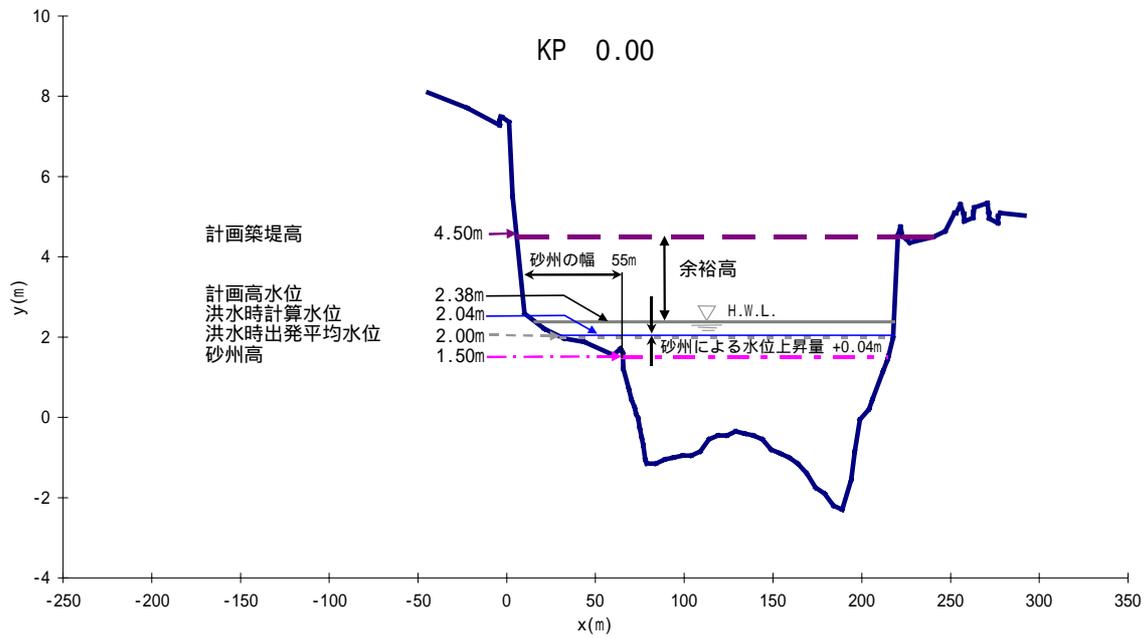
図 2-28 新釧路川河口部(KP0.00) の計画築堤高と現況砂州を考慮した洪水水位の関係

また、新釧路川では現況砂州の河川水位を想定した計画築堤高を確保する対応を行っている。

横断：平成11年 横断測量より

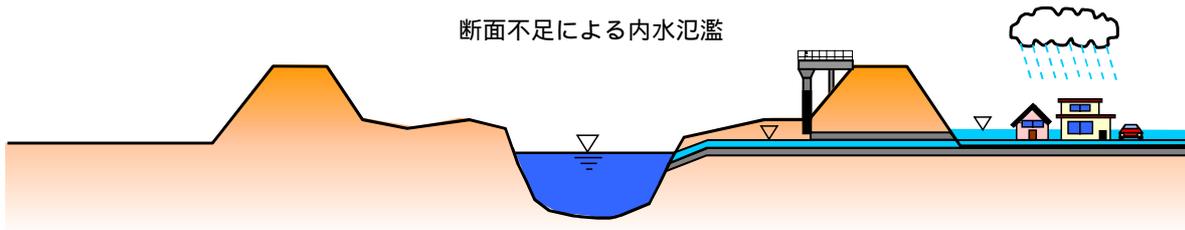
図 2-29 内水被害の概念

排水断面不足の場合は、内水排除に支障をきたし内水氾濫被害拡大の要因となる。老朽化の場合は、樋門樋管としての機能低下についてはもちろん、堤体の沈下などによる樋門と堤防の一体性にずれが生じ、洪水時において堤防の弱点となり、破堤の要因となる可能性がある。

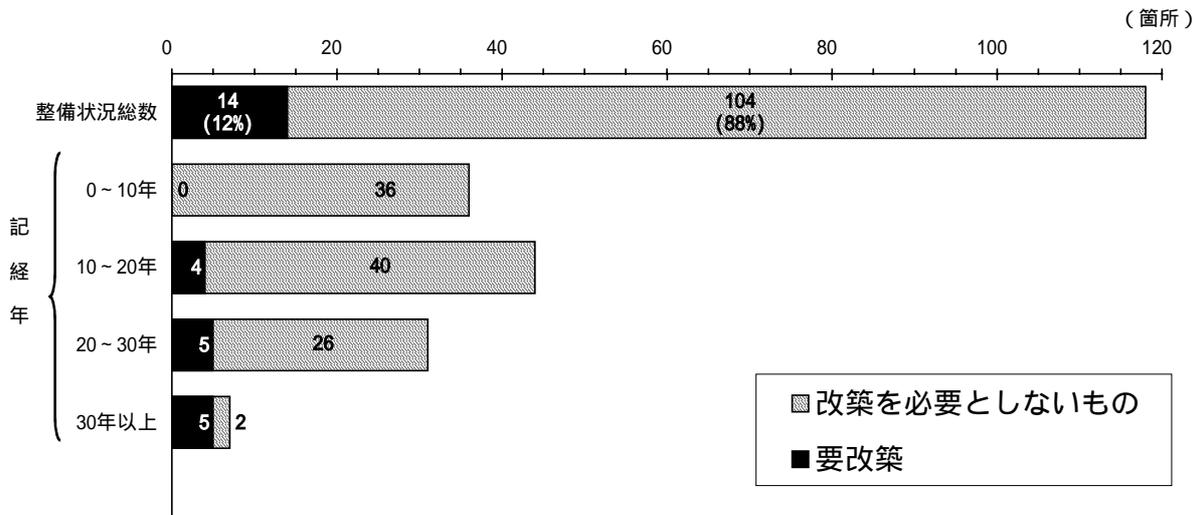
図 2-30 釧路川水系における樋門樋管整備状況と経過年数内訳（直轄区間 + 指定区間）

対象区間は釧路川水系全体とし、直轄および指定区間（事業区間）の合計とした指定区間（事業区間）における樋門樋管は、改築を必要としない

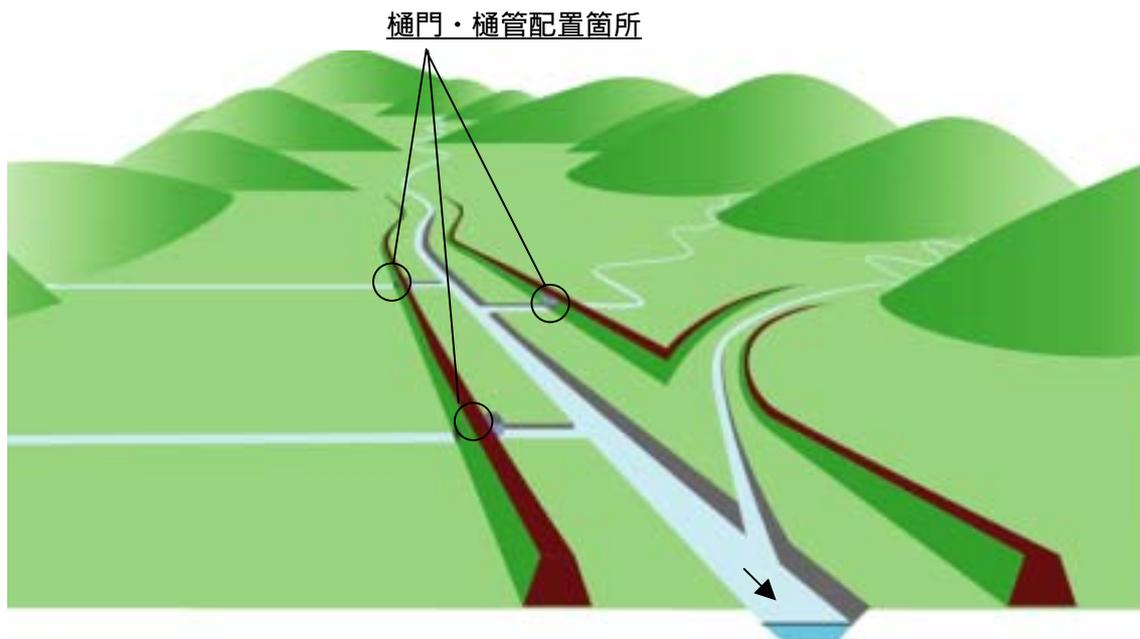
図 2-31 樋門樋管の機能

樋門...堤内地の雨水などを排水する目的として、堤防を横断する施設。外水側の水位が洪水などで高くなった時には、その水が堤内地側に逆流しないようになっている。

通常時（ゲート開）

洪水時（ゲート閉）

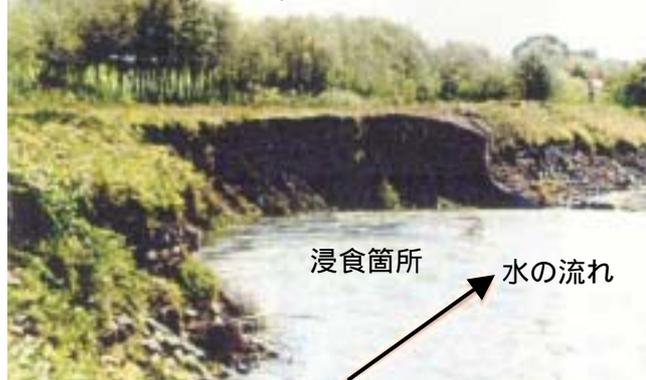
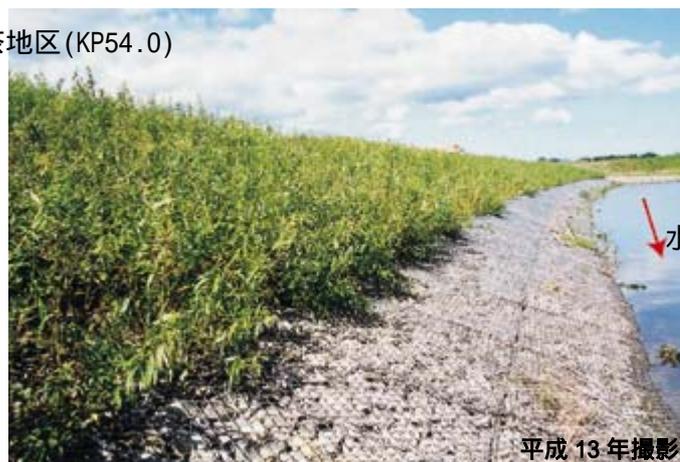
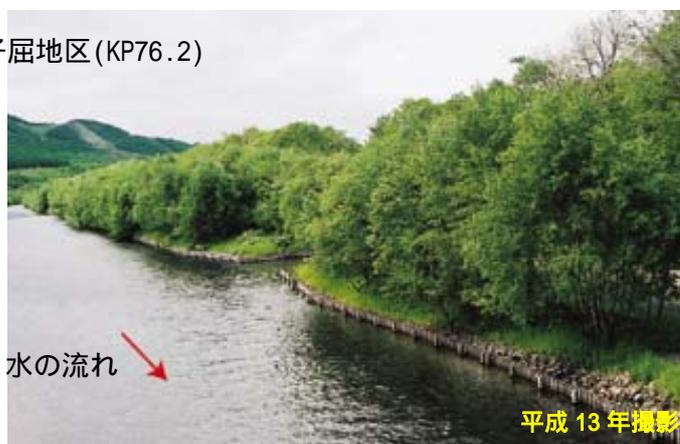
写真 2-3 護岸整備状況

整備前 仁多樋門下流地先(KP67.6)

河岸崩壊

整備後 標茶地区(KP54.0)

弟子屈地区(KP76.2)

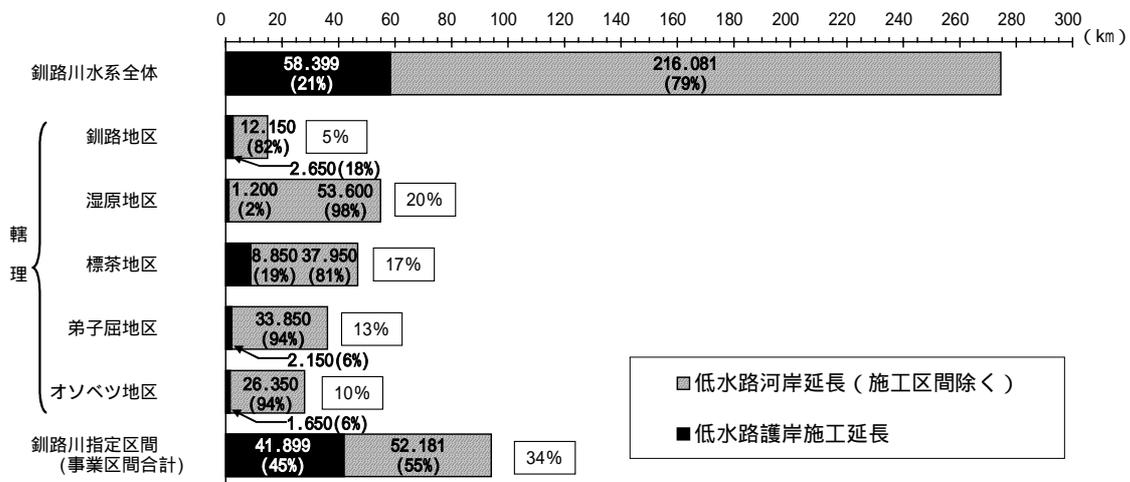
図 2-34 釧路川水系における低水護岸整備状況（直轄区間 + 指定区間）

対象区間は釧路川水系全体とし、直轄および指定区間（事業区間）の合計とした
 延長は低水路の左右岸別に計上した
 湿原地区の護岸延長は遊水地横堤
 出典：平成14年 直轄河川管理施設現況図（直轄区間）
 指定区間（事業区間）については、資料があるものについては計画延長、無いものについては現況台帳図による読み取りとした

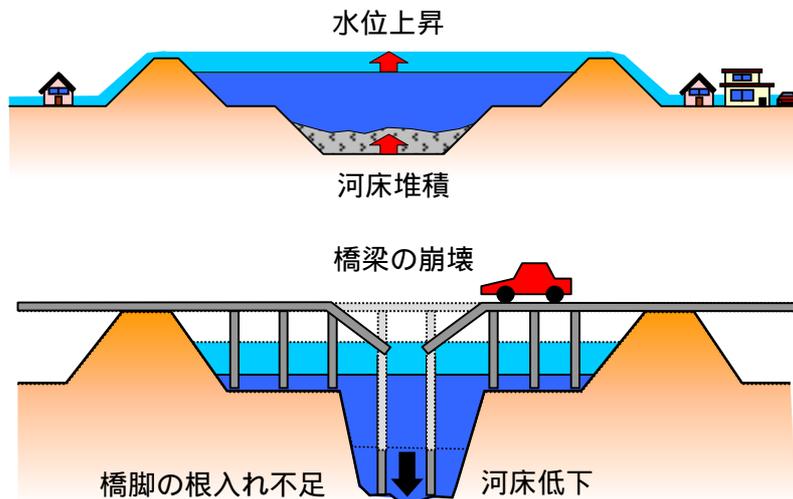
図 2-35 河床堆積・低下概念図

河床の急激な低下・堆積は、河川構造物の基礎の崩壊や流下能力の低下、河床材料の平均粒径や土粒子の分布構成の変化を起因とした河川環境への影響などといったさまざまな問題をもたらす。

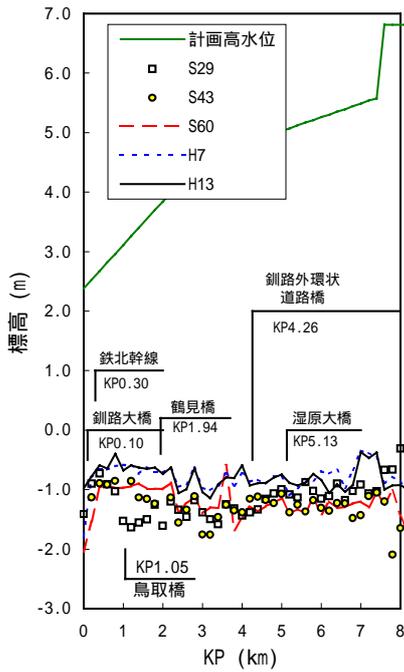
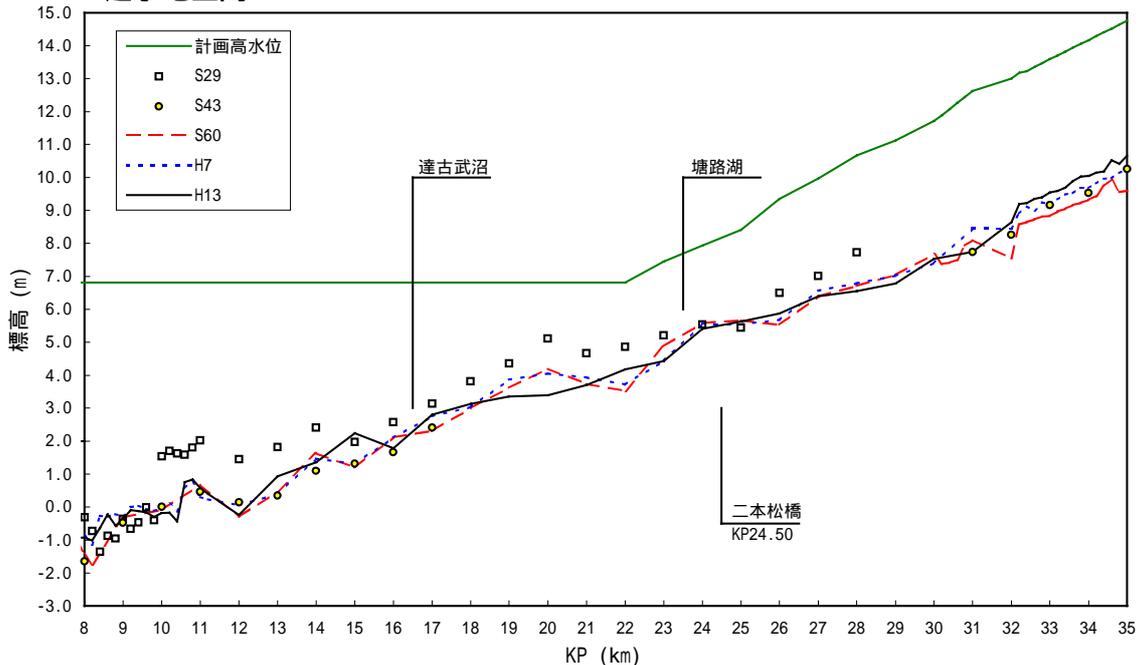
図 2-37(1) 釧路川の平均河床高経年変化（直轄区間）

各年代の測量横断より平均河床高を算出（表示は各最新年代の最新年）

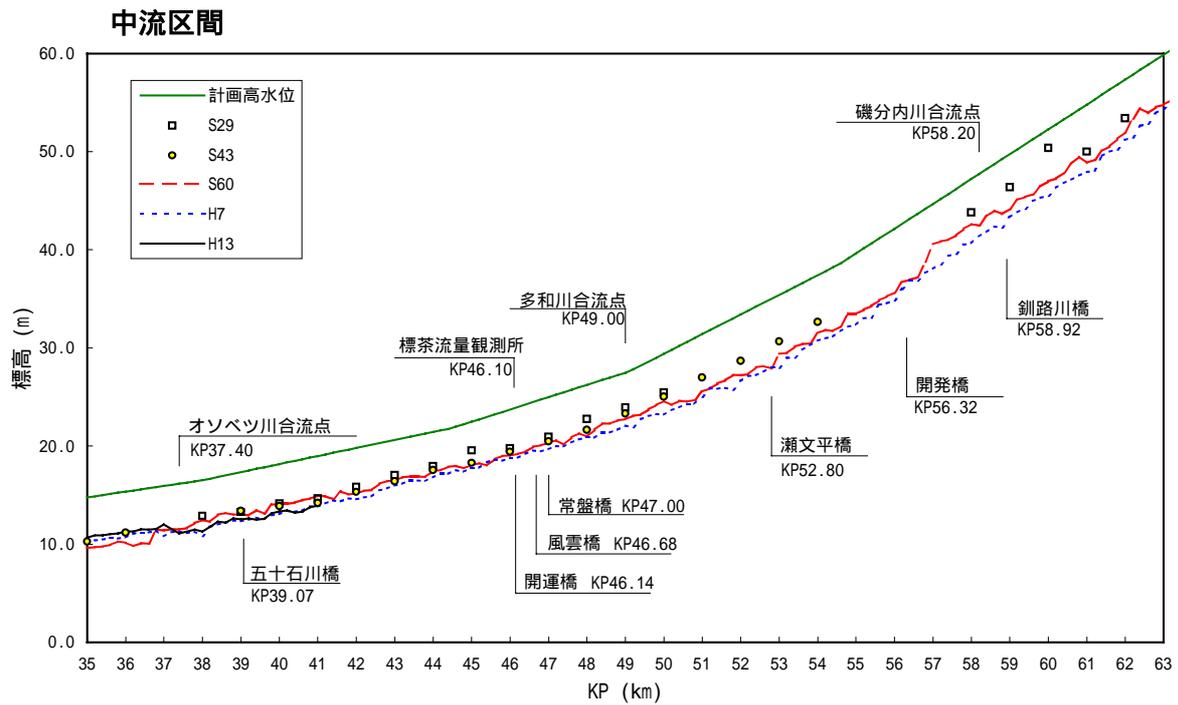
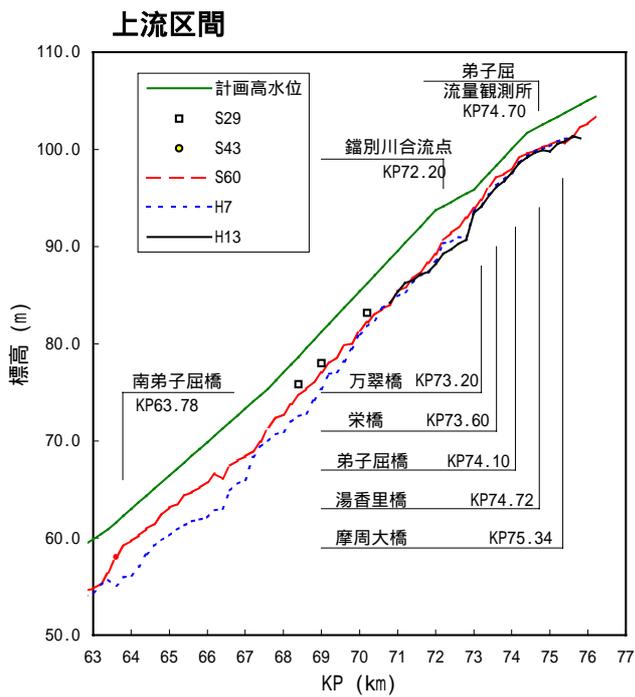
図 2-37(2) 釧路川の平均河床高経年変化（直轄区間）

各年代の測量横断より平均河床高を算出（表示は各最新年代の最新年）

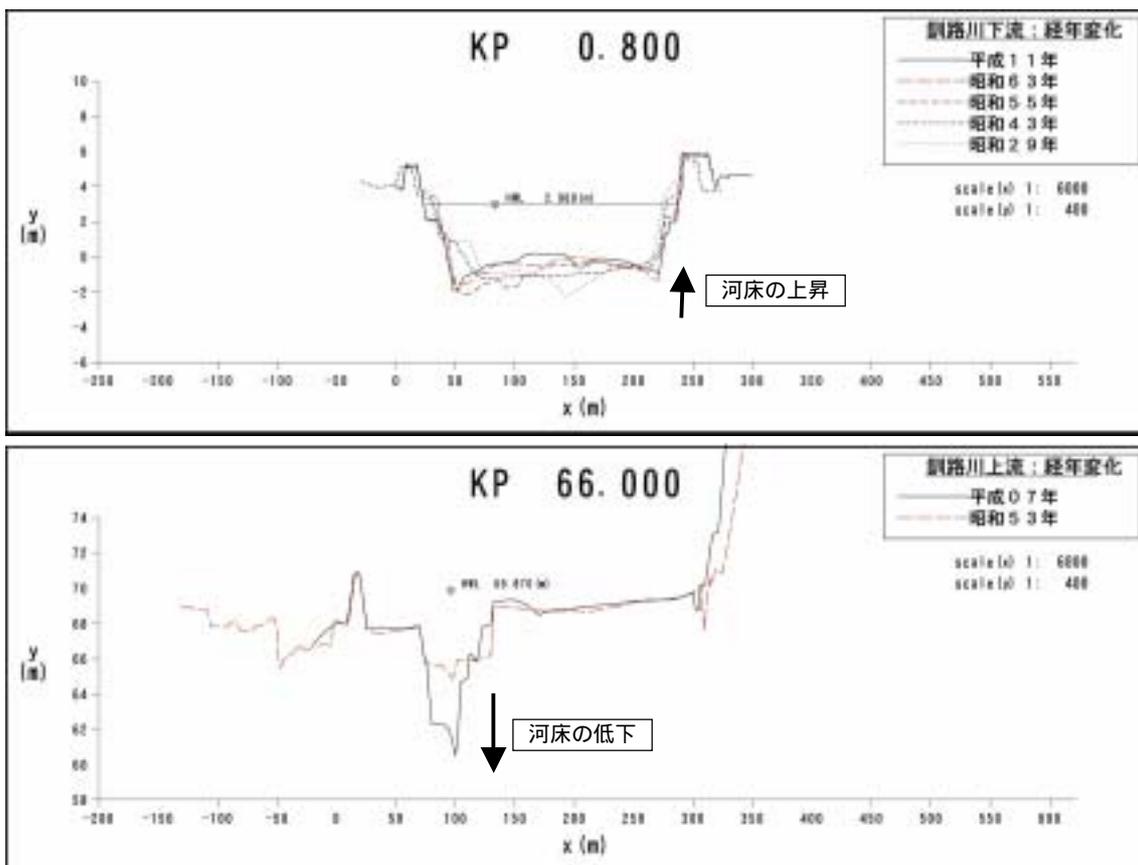
凡例表示年の横断測量資料より
図 2-40 釧路川の河道横断経年変化（代表横断）
