釧路川水系の治水の現状と課題

2 . 釧路川水系治水の現状と課題

2 - 1 . 既往洪水からみた現状と課題

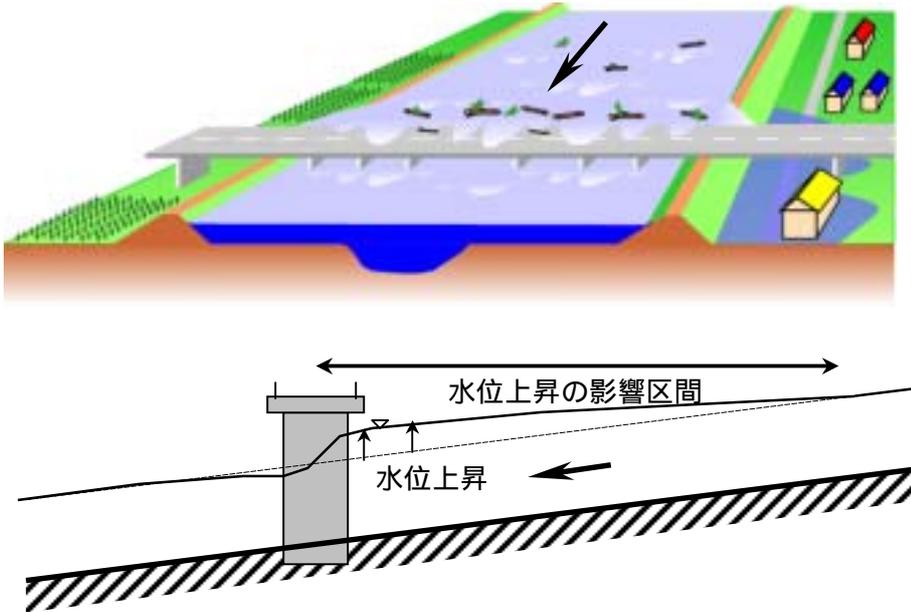
図 2-41 橋梁による水位上昇の概念

桁下不足、橋長不足、径間長不足など古い規格の橋梁は、洪水流に対して流下阻害となり、橋梁上流の河川水位上昇を引き起こす。その結果、越流による外水氾濫や洪水流が橋梁を押し上げることによる橋梁決壊などが発生し、家屋や畑などの浸水や交通機能のマヒといった被害が発生する。

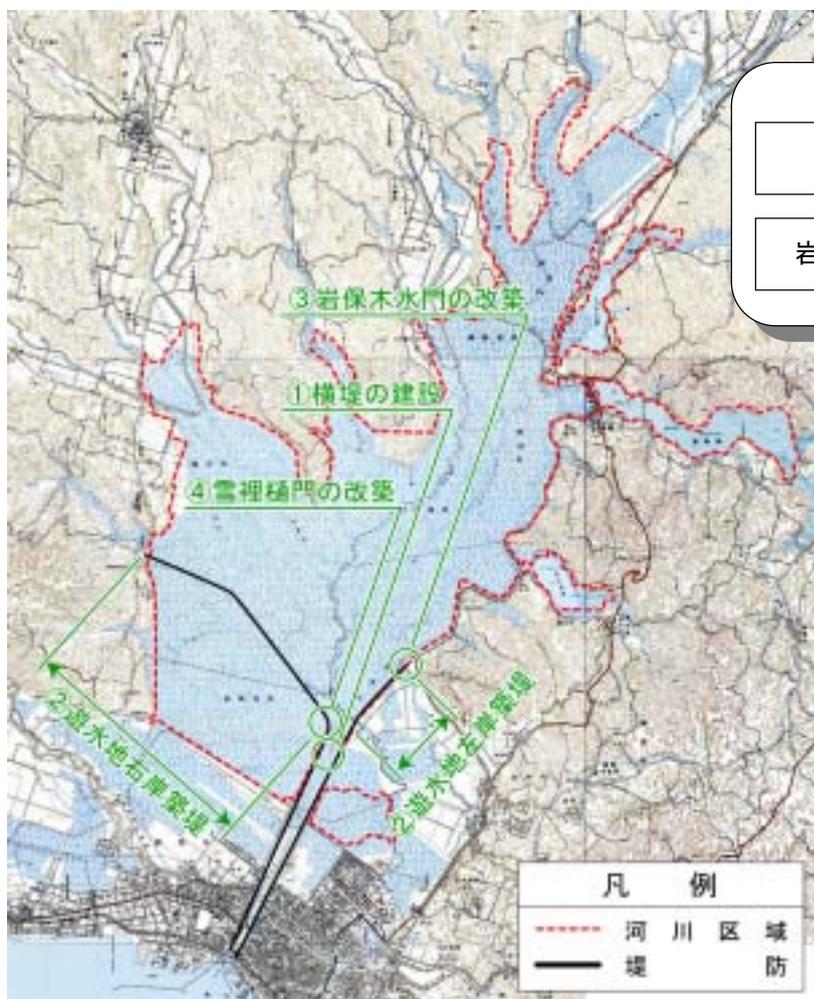
釧路遊水地事業

現在計画されている主要な工事は以下の通りで、この内横堤の建設、左右岸築堤の高上げ、岩保木水門の改築が完了している。

横堤の建設

左右岸築堤の高上げ

岩保木水門の改築

雪裡樋門の改築

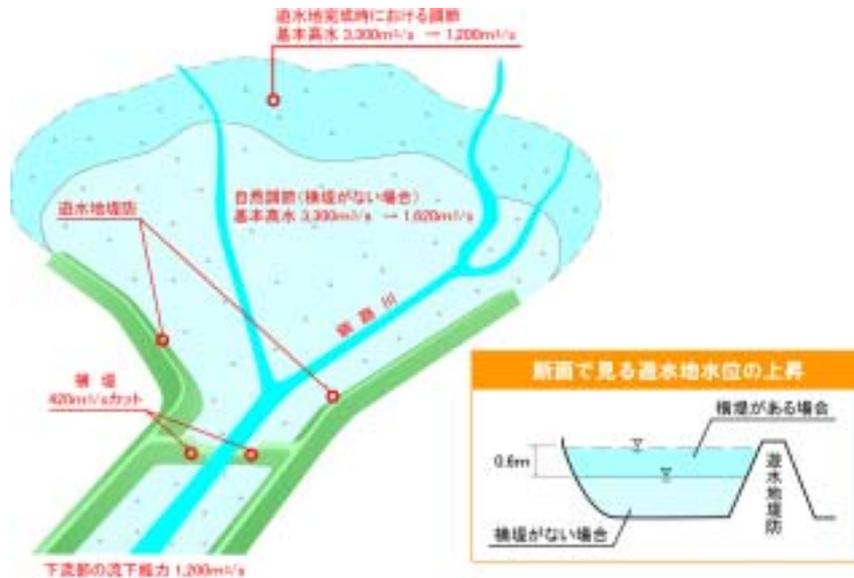
図 2-44 遊水地の効果概念図

遊水地の効果は、流入量 $3,300\text{m}^3/\text{s}$ を $2,100\text{m}^3/\text{s}$ 調節し下流に $1,200\text{m}^3/\text{s}$ 流下させるものである。それぞれの効果は、自然調節により $3,300\text{m}^3/\text{s}$ を $1,620\text{m}^3/\text{s}$ に調節し、横堤によりさらに $420\text{m}^3/\text{s}$ 調節し下流に $1,200\text{m}^3/\text{s}$ 流下させる。

・遊水地調節量	3,300m ³ /s	1,200m ³ /s (2,100cut)
・貯水面積	91.60km ²	
・貯水容量	141,160 × 10 ³ m ³	
・貯水位	EL6.81m	
・湛水時間	87hr (水位が 3.5m 以上となる時間)

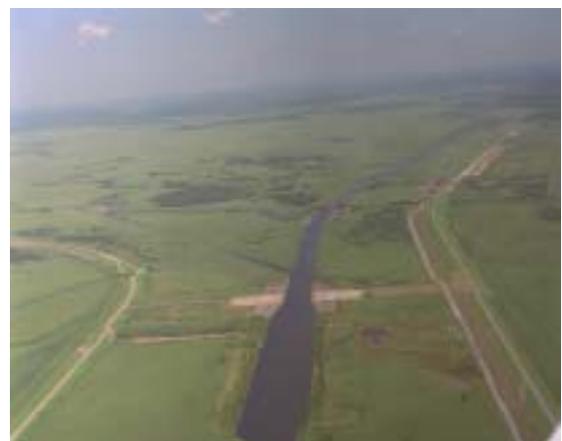
写真 2-7 横堤

横堤は河口から 7.5 kmの地点に遊水地出口の河道を左右岸築堤から直角に堤防を突き出し河道を狭窄し、流下能力を減少させる方法である。これにより、洪水を $420\text{m}^3/\text{s}$ 調節し下流の河道に安全な流量である $1,200\text{m}^3/\text{s}$ を流下させる。横堤により計画流量が流下した場合に横堤がない場合と比較して、湛水位が 60cm 上昇する。

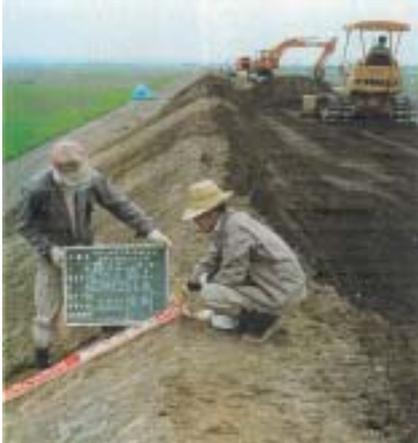
写真 2-8(1) 左右岸築堤の嵩上げ(左岸)

遊水地左右岸築堤は、大正 11 年からの新釧路川新水路掘削の掘削土を利用し築堤を盛土して作られてきた。しかし、遊水地左岸・右岸築堤を遊水地における湛水時間が長時間に及ぶことから、堤体漏水・基盤漏水に問題のない形状として昭和 56 年度から盛土を行い、遊水地に溜め込んだ水を破堤等により氾濫させないように守る働きを持たせている。また、当地区は湿原域の軟弱地盤に築堤を設けているため過去の大地震により堤防が崩壊したことがあるので、この盛土の増強はその対応も兼ねている。

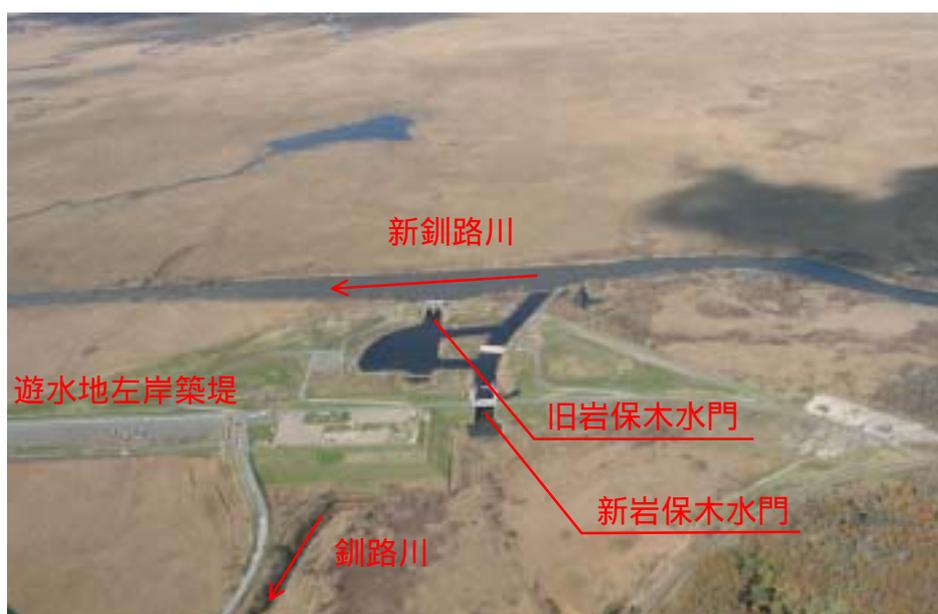
写真 2-11(3) 岩保木水門

老朽化された岩保木水門の改築と周辺の堤防を新しい堤防に変更した。岩保木水門は平成3年に新しい水門に改築されている。

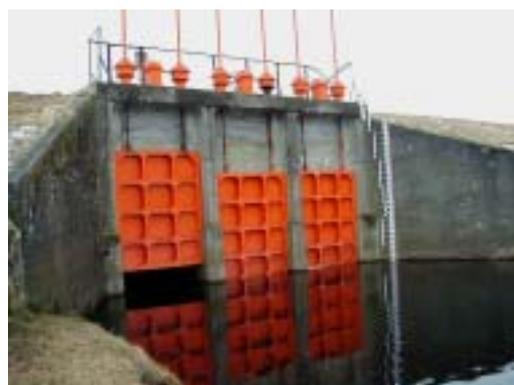
写真 2-12 雪裡樋門

雪裡樋門は、昭和3年に作られた樋門で築後70年以上経過し老朽化が進んでいるため、本来の機能に支障が出てくる恐れがあり、改築等の対策が課題となる。また、樋門周辺の堤防断面が狭く洪水時に破堤等の危険性がある。

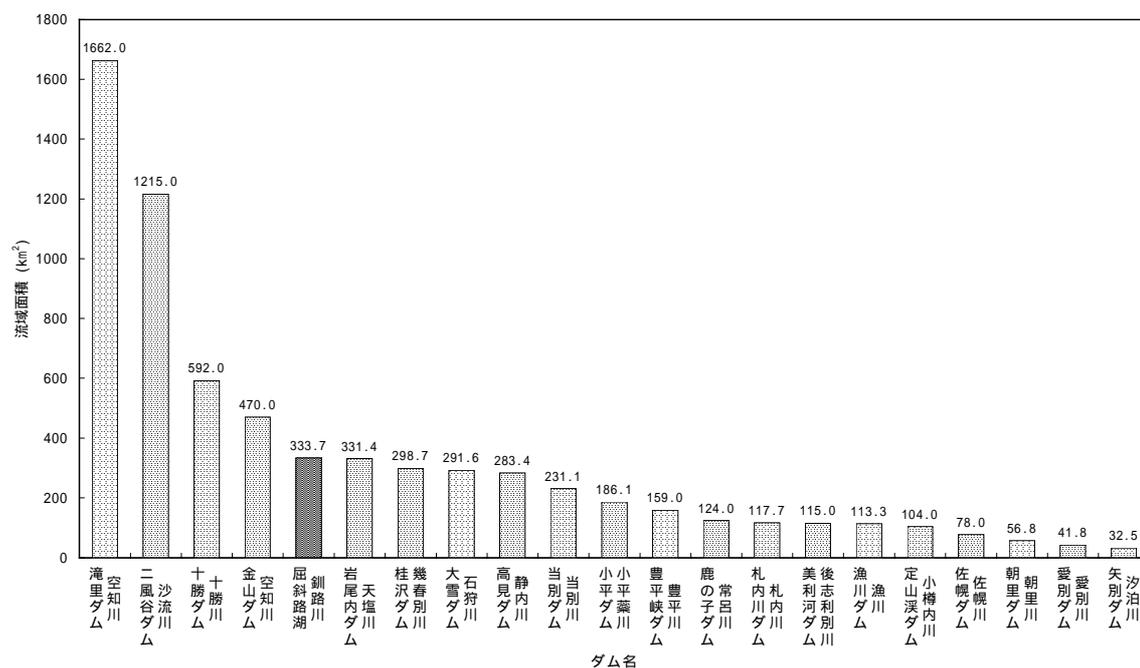
図 2-46 北海道内のダム流域面積一覧

屈斜路湖出口地点の流域面積は 333.7km² であり、北海道内の洪水調節を行っているダムの流域面積(ダムが水を集める面積)と比較した場合、屈斜路湖は第 5 位となり天塩川水系の岩尾内ダムと同程度の面積を持つ。

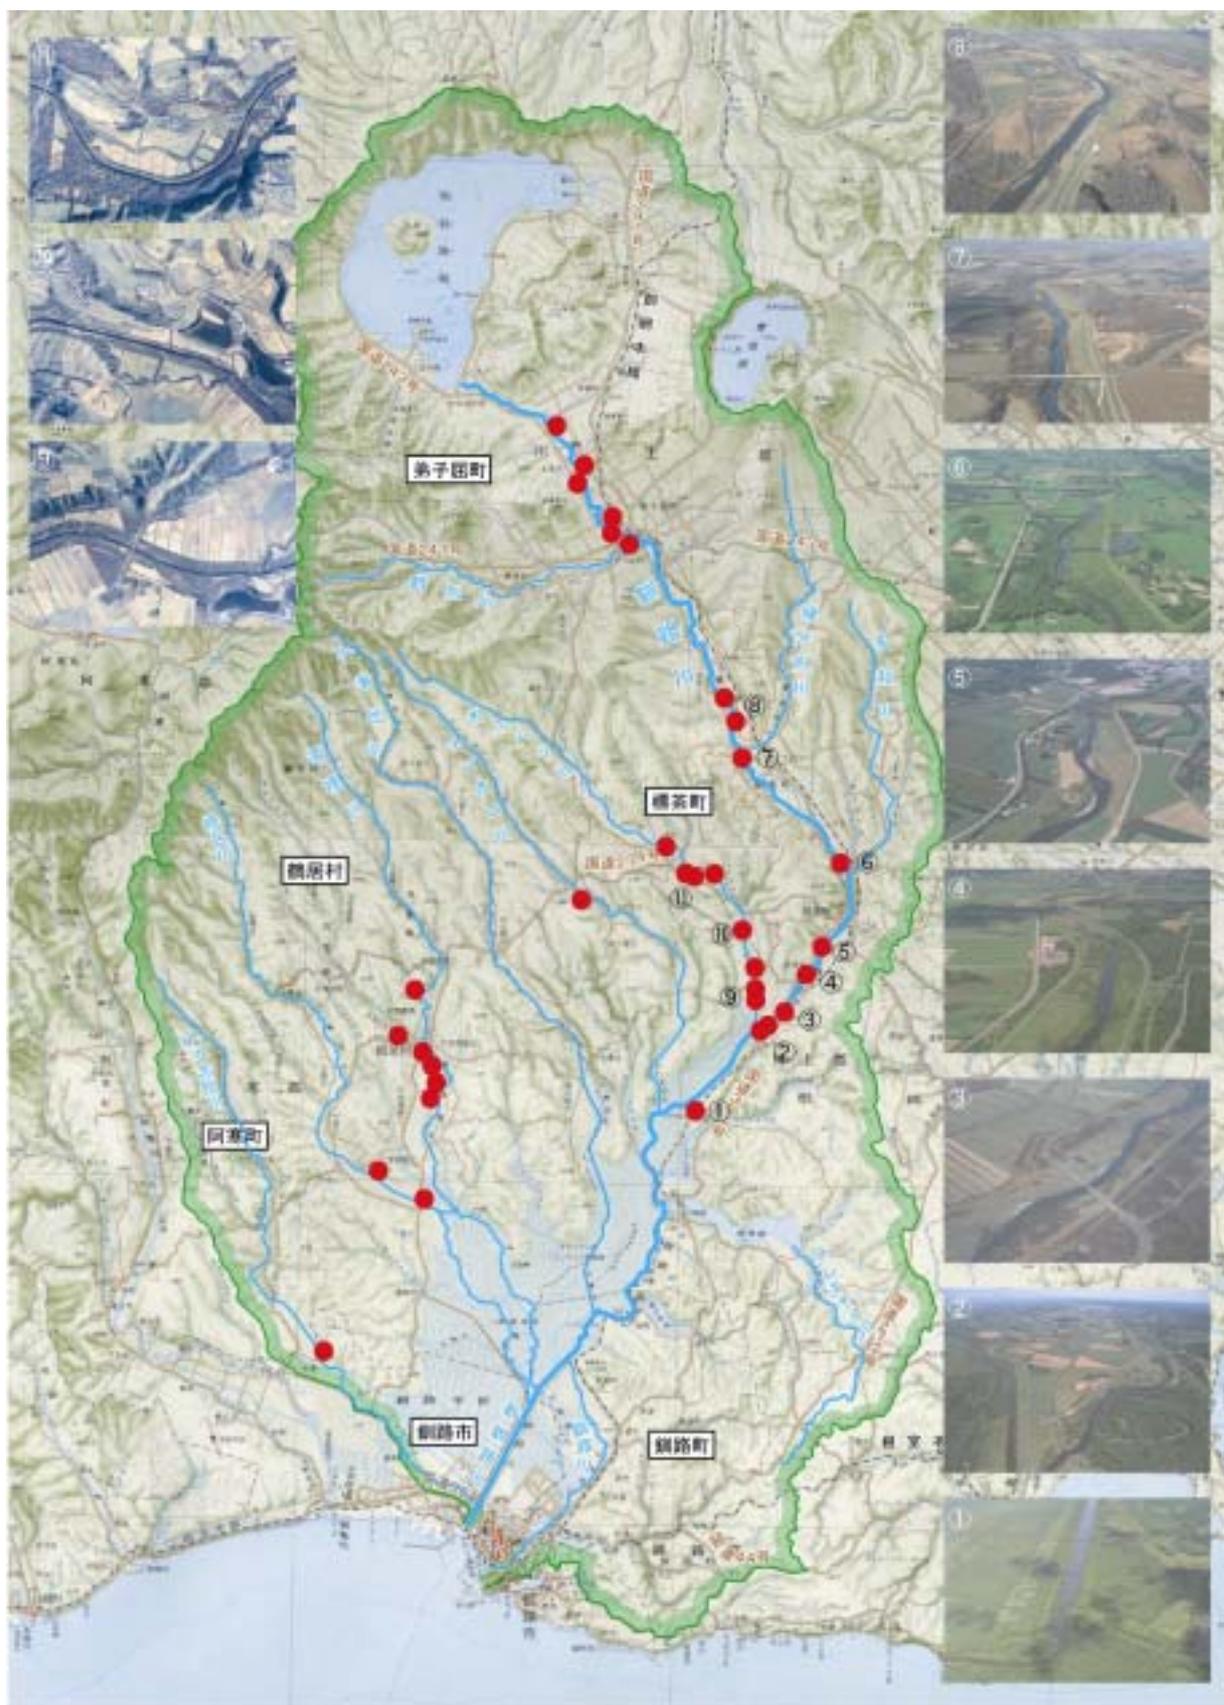
図 2-47 河跡湖の現状

釧路川では、大正10年より捷水路・新水路による河道の直線化が行われた。直線化によって残された旧川は、埋め立てられて農地等に利用されたり、そのまま河跡湖となっている箇所もある。現在、河跡湖として存在しているのは図2-48に示す箇所である。
