釧路湿原自然再生事業

釧路湿原自然再生事業 茅沼地区旧川復元実施計画 —— 17

釧路湿原自然再生事業 土砂流入対策実施計画[久著呂川] —— 35

釧路湿原自然再生事業 幌呂地区湿原再生実施計画 —— 49

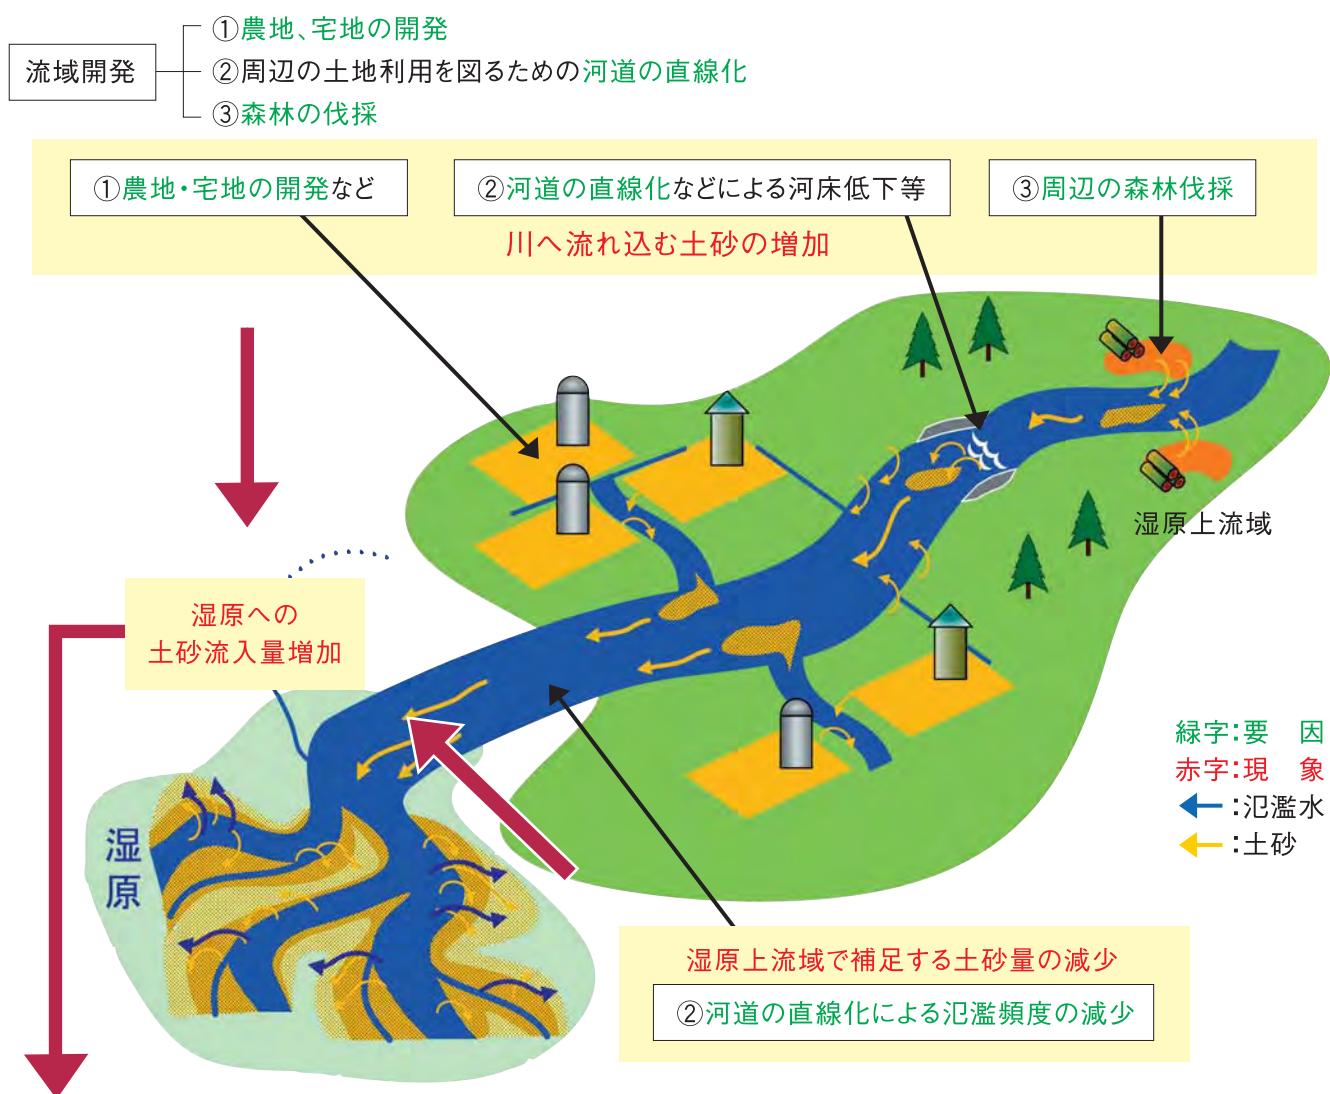
要因と現象の関係

流域開発 → 土砂生産・流出量の増加 → 湿原への土砂堆積 → 湿原植生の変化

土砂堆積による湿原の乾燥化

湿原本來のヨシ群落が減少し、ハンノキ林が増加

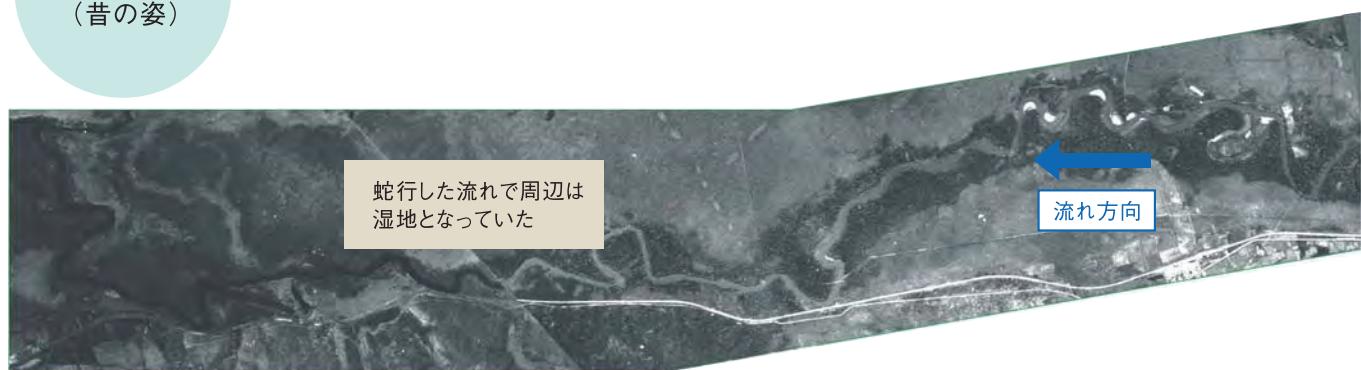
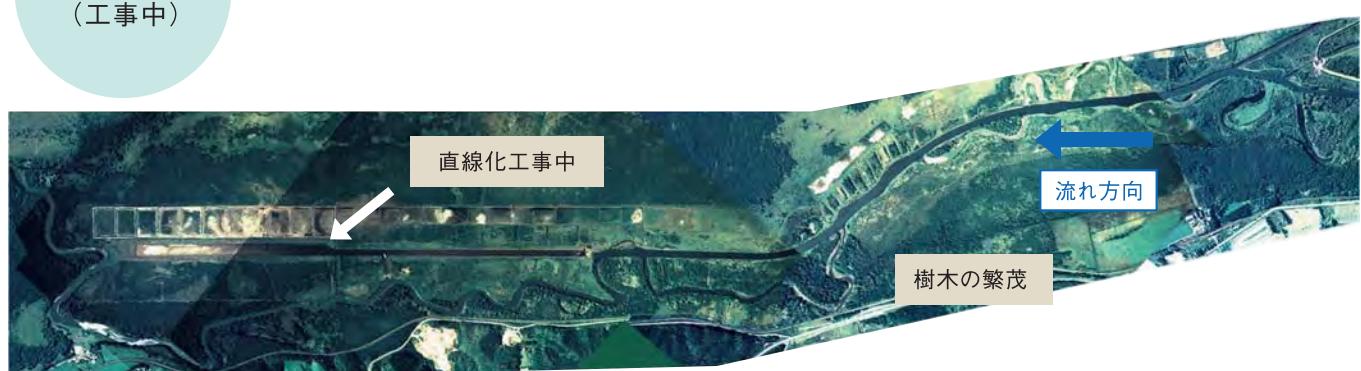
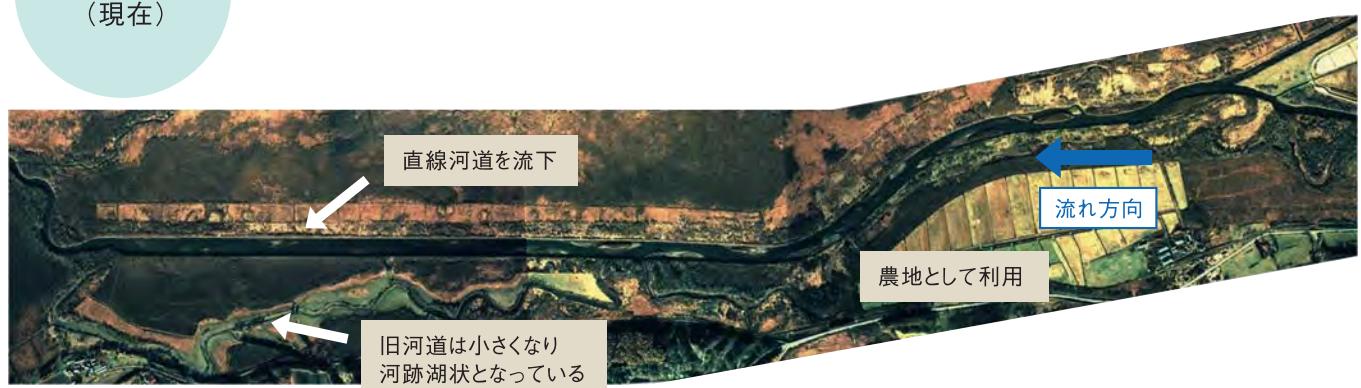
航空写真で見る茅沼地区の変遷

1947年
(昔の姿)

1977年
(工事中)

1996年
(現在)

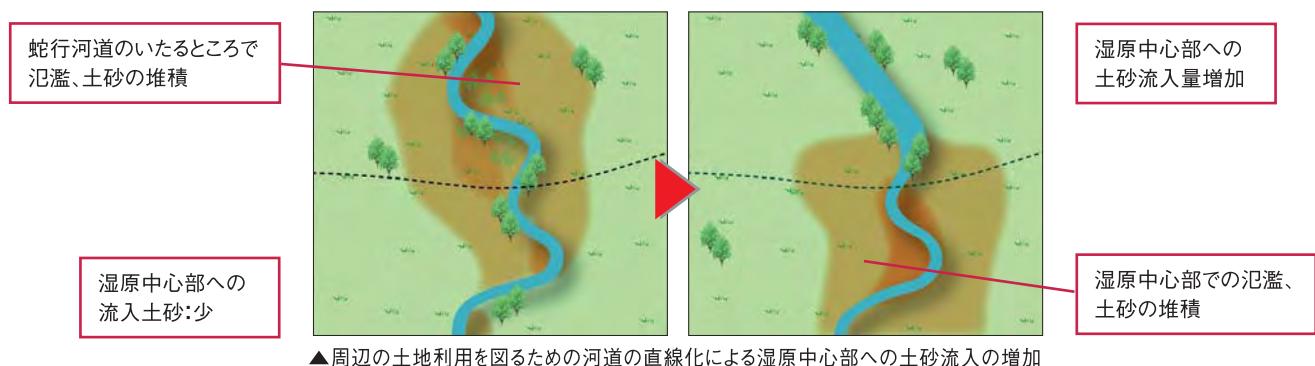
①湿原内部への土砂流入の増加

▲周辺の土地利用を図るための河道の直線化による湿原中心部への土砂流入の増加

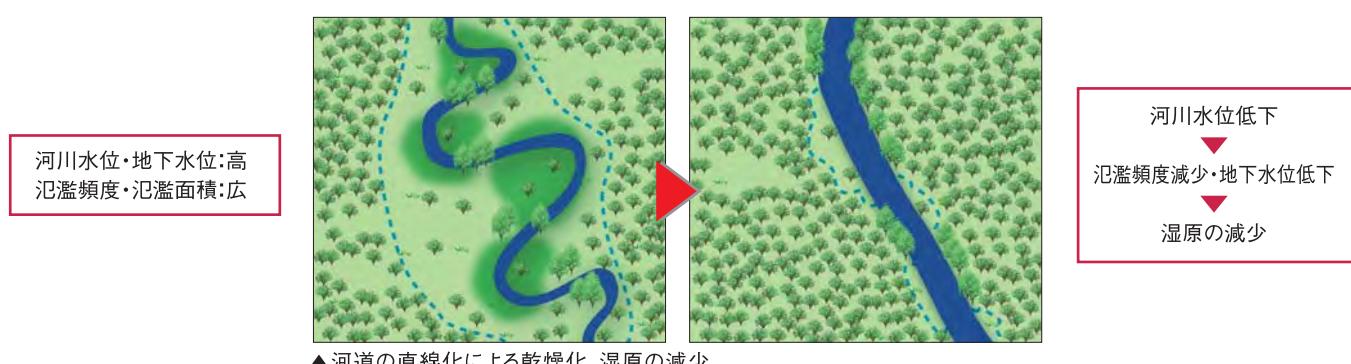
②乾燥化による湿原の減少

▲河道の直線化による乾燥化、湿原の減少

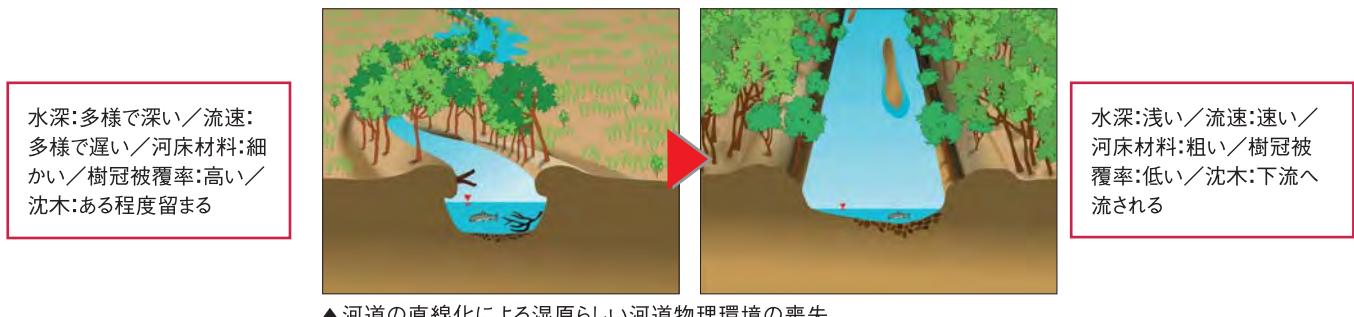
③湿原らしい河道物理環境の喪失

▲河道の直線化による湿原らしい河道物理環境の喪失

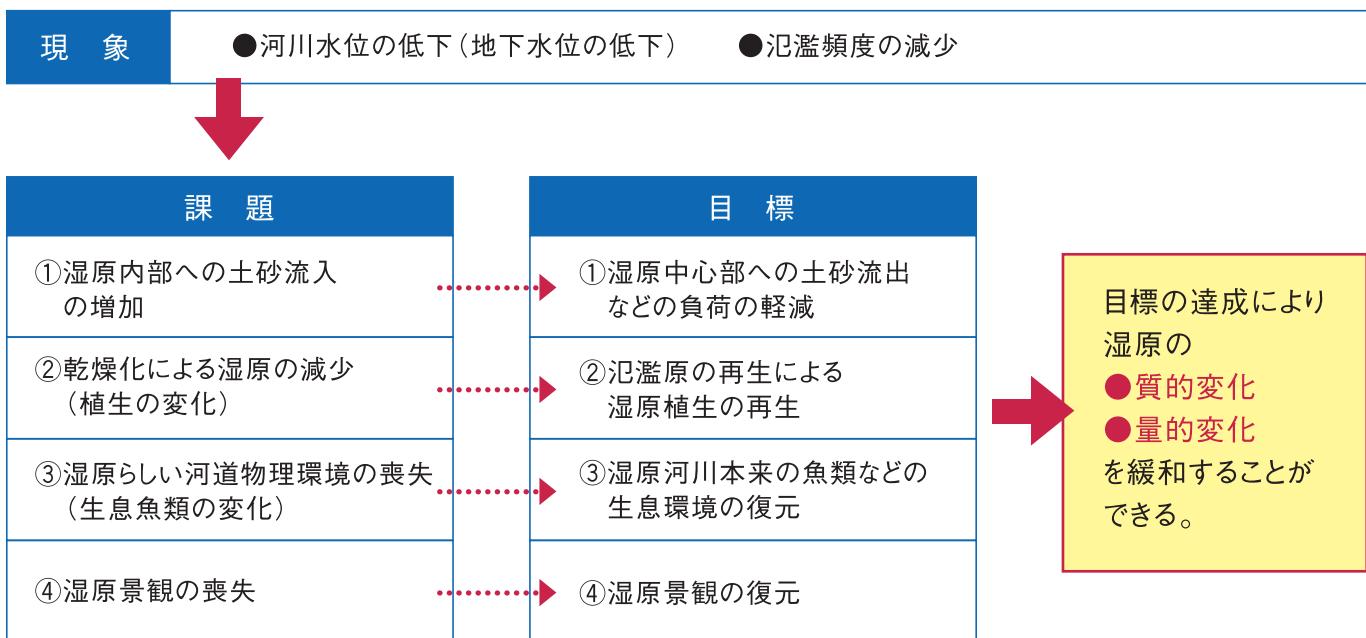
地域の開発と発展要請と相まって、釧路川茅沼地区においても1980年に河道が直線化され、旧川周辺は乾燥化の進捗に伴い、牧草地として土地利用されてきました。その結果、下図の現象や課題を生じました。

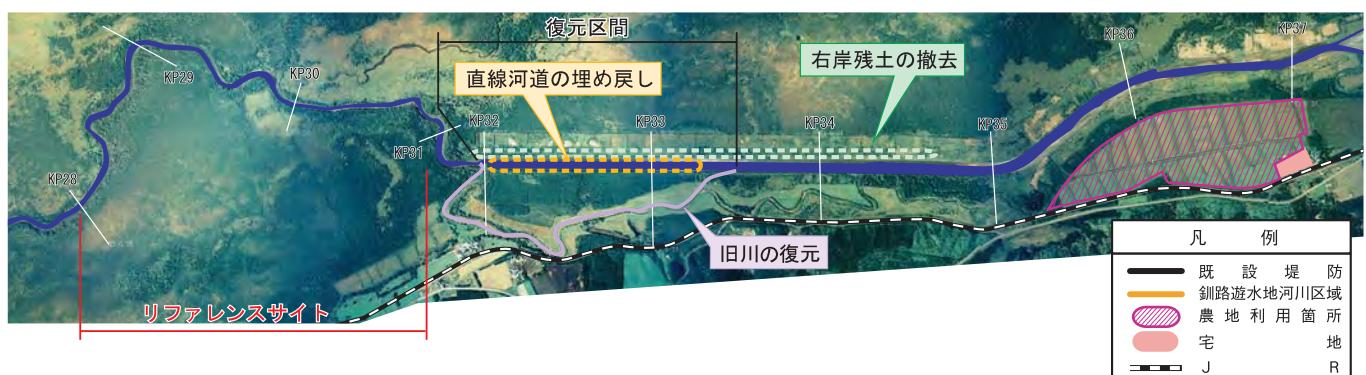
茅沼地区全体図

旧川の復元

主な効果：氾濫頻度の回復、魚類の生息環境の回復

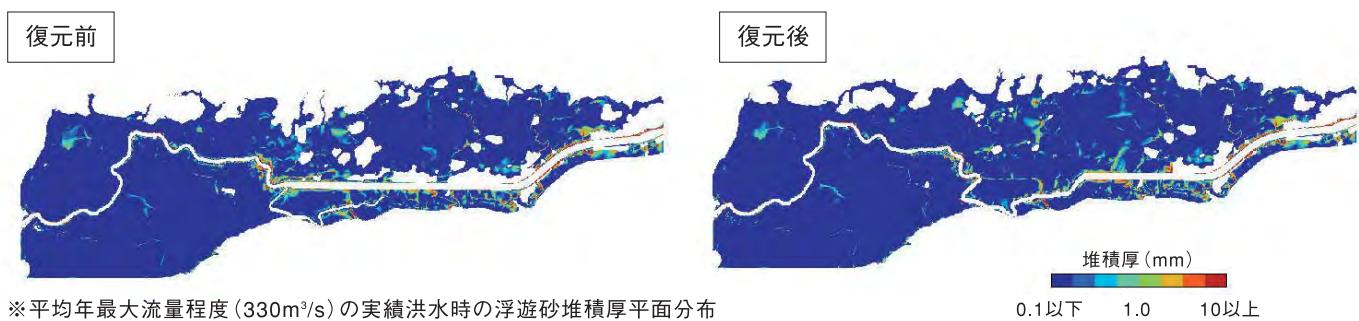
旧川復元による効果

過去の実績流量データを用いて浮遊砂量を考慮した氾濫計算を行い、旧川復元前後の湿原への浮遊砂流入量を比較した。

▼
湿地中央部へ流入する年間の土砂量を推定

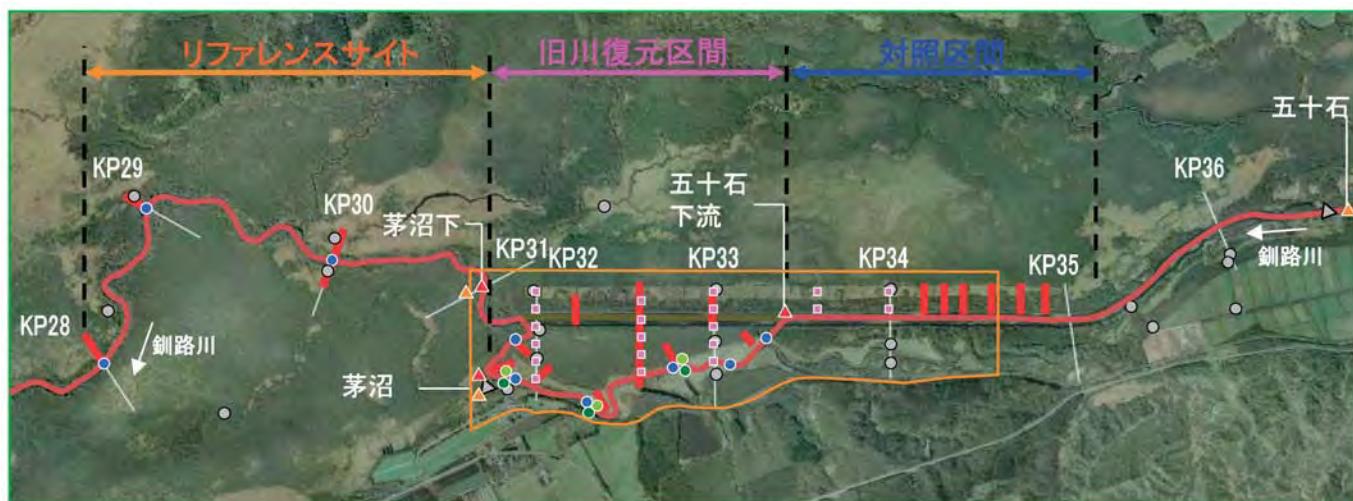
モニタリング調査位置図

- | 凡例 | |

| ● ① 河道物理環境調査 | △ ⑦ 河川水位観測 |
| ● ② 魚類・底生動物調査 | △ ⑧⑨ 流量・浮遊砂量調査 |
| — ③ 広域植生分布状況調査 | ▲ ⑩ 濁度観測 |
| — ④ 群落組成調査 | ■ ⑪ 堆積土砂量調査 |
| ○ ⑥ 地下水位観測 | ● ⑫ 現地写真撮影 |

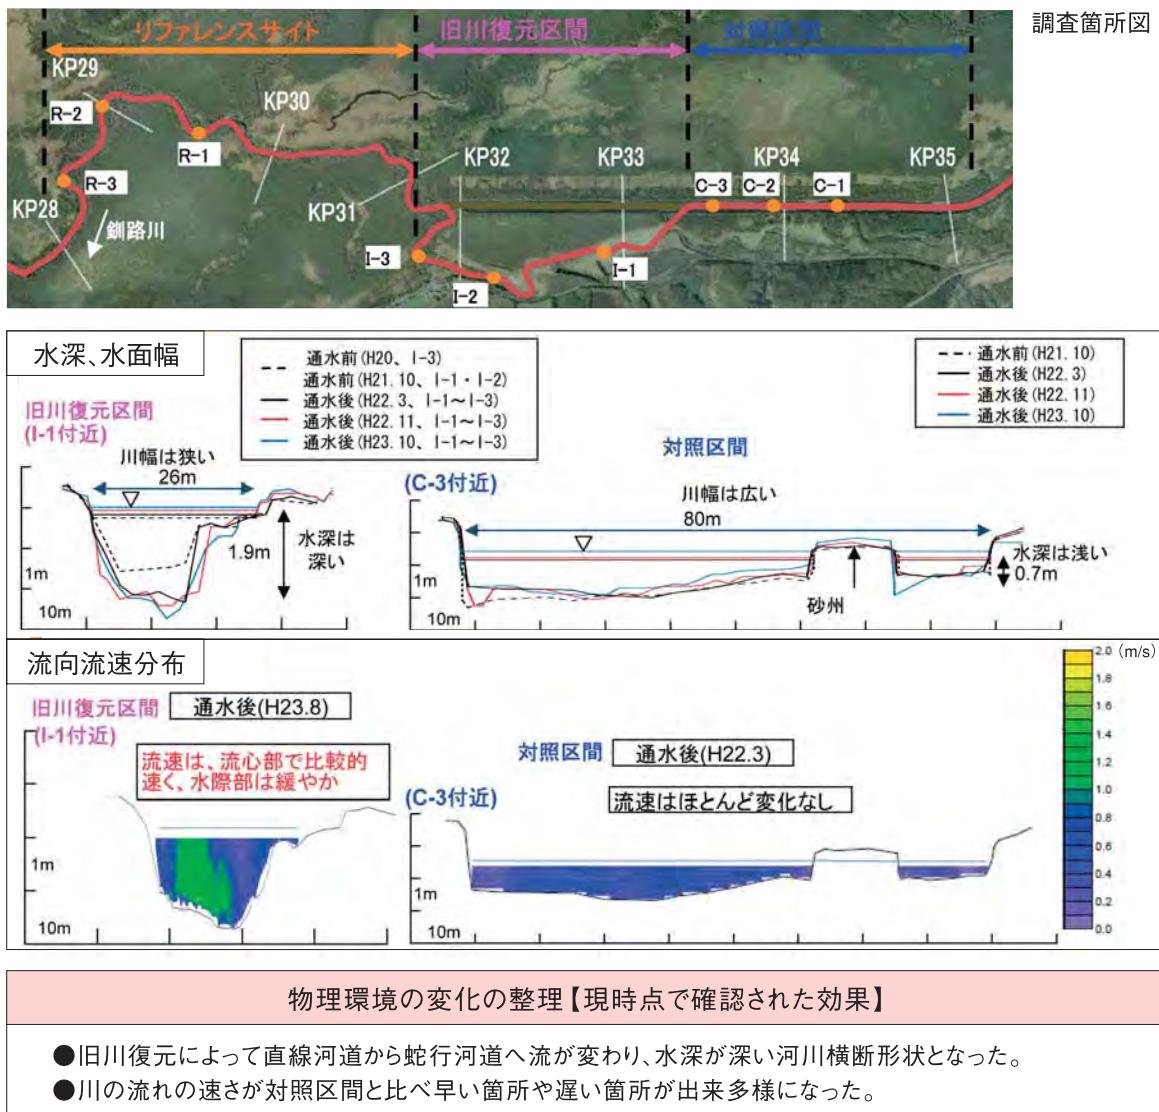
①河道物理環境調査

【魚類生息環境の復元】①河道物理環境調査 ②魚類・底生動物調査

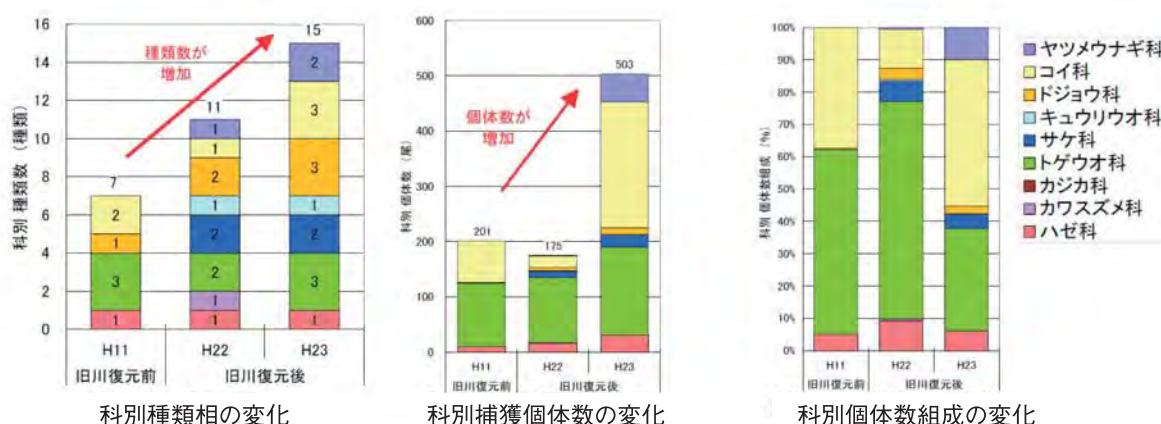
②魚類・底生動物調査

魚類の生息状況変化【現時点で確認された効果】

- 旧川復元により魚類の種類相、個体数相が多様化し、魚類相及び魚類生息環境が回復しつつある。

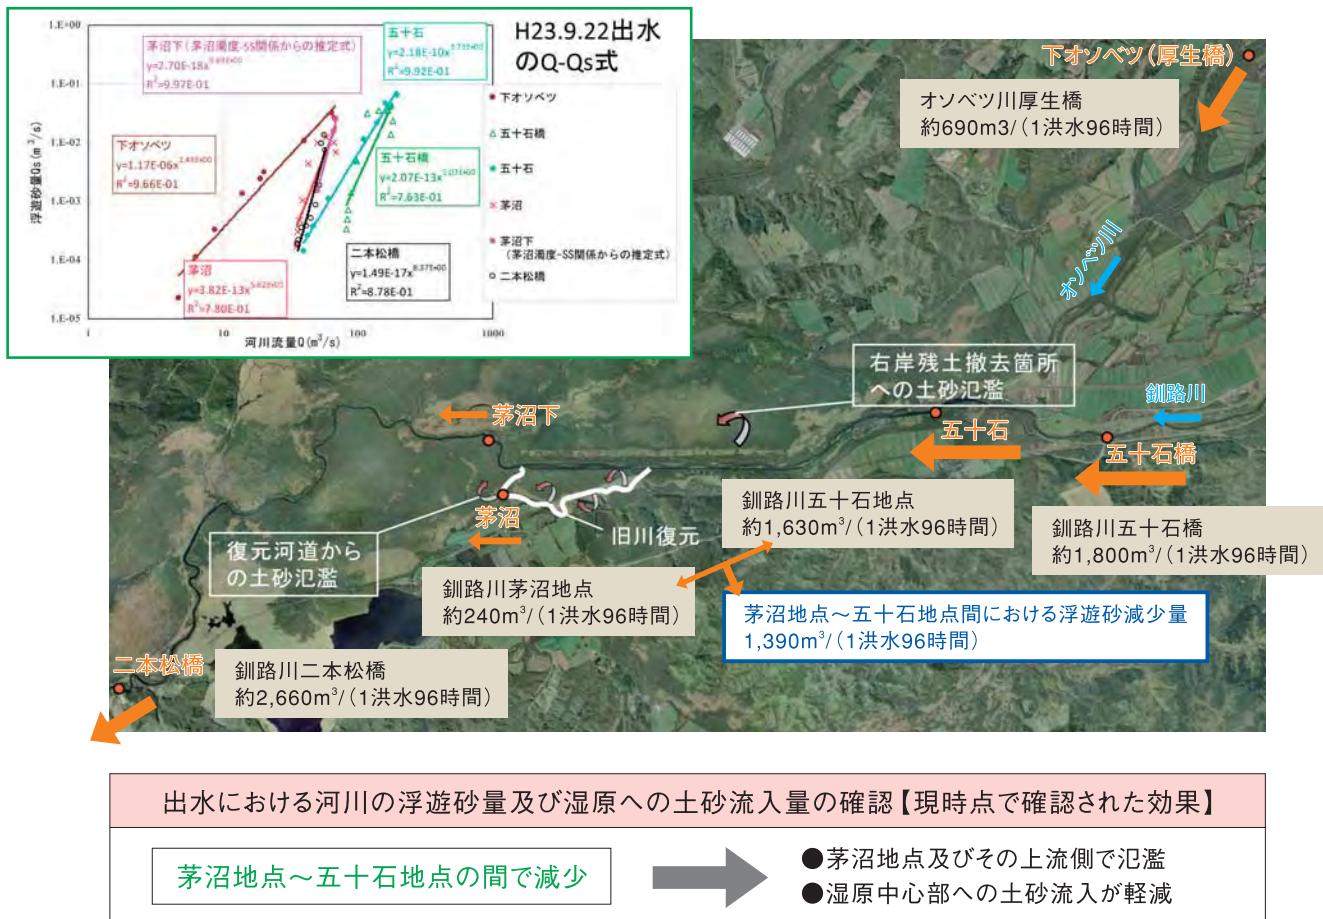
浮遊砂量調査

平成23年9月22日出水時に河道内を流下する浮遊砂量の観測を行った。

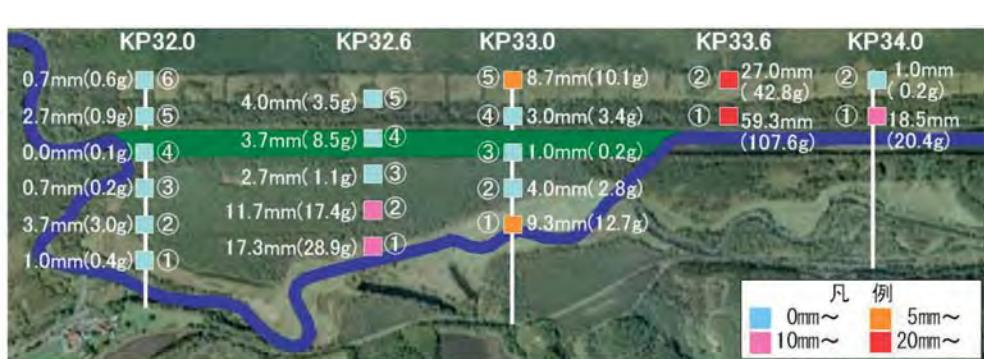
土砂トラップ調査

平成23年9月22日出水時における土砂トラップ調査を行った。

氾濫域の堆積土砂量の確認【現時点で確認された効果】

●右岸残土撤去箇所及び復元河道周辺で氾濫し、土砂が捕捉された。

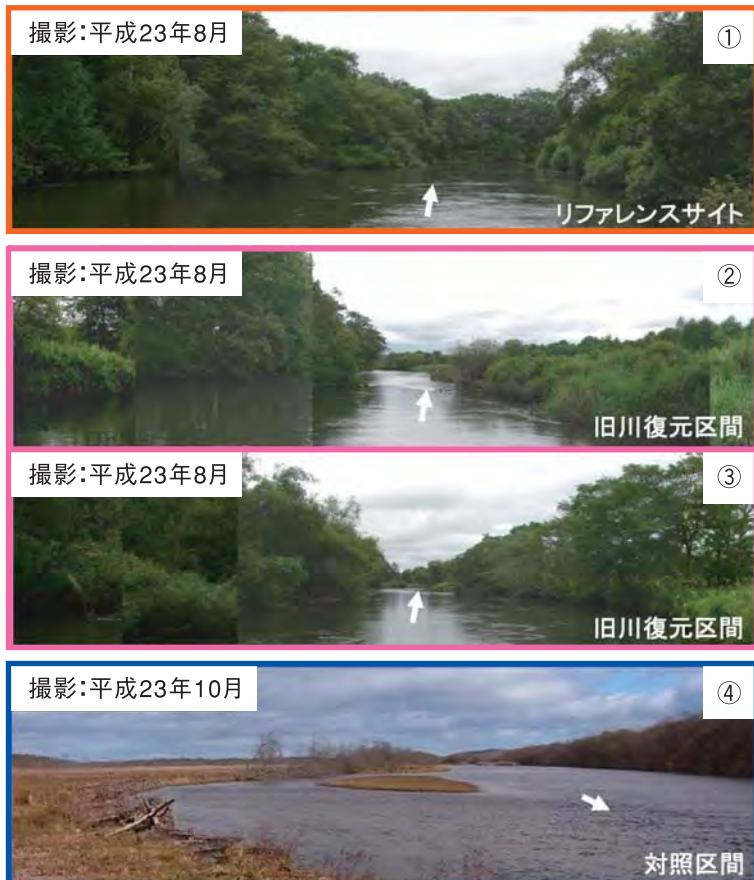
復元状況の確認

(備考)旧川通水:平成22年3月、復元工事完了:平成23年2月

河川周辺の湿原景観の復元状況の確認【現時点で確認された効果】

- 復元河道の河川景観は、流水が回復したことによりリファレンスサイトの河川景観に類似する状況となっており、景観の面でも旧川復元の効果が現れはじめている。

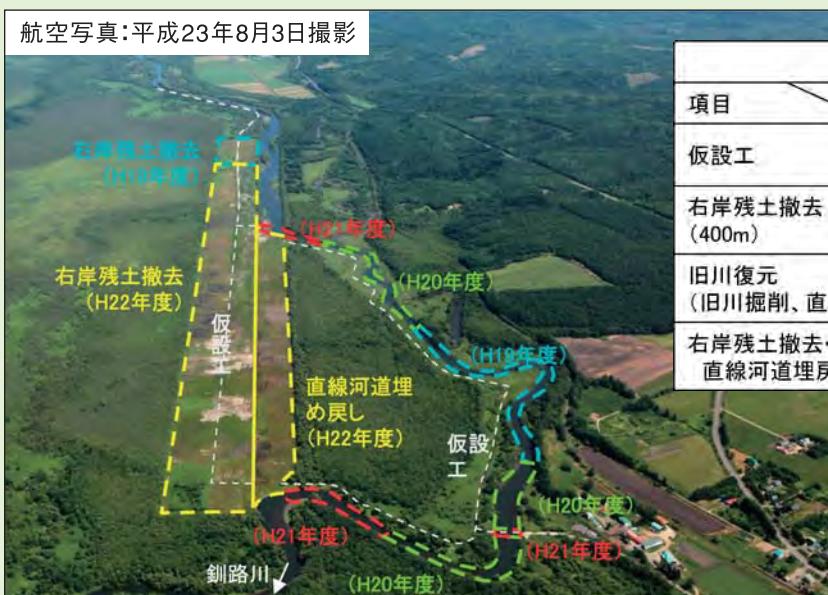
茅沼地区旧川復元後の状況〔施工工程〕

項目	年度	施工工程					旧川復元工事完了(H23.3)
		H18	H19	H20	H21	H22	
仮設工							
右岸残土撤去 (400m)							
旧川復元 (旧川掘削、直線河道締切)							
右岸残土撤去・ 直線河道埋戻し

- 旧川復元:平成19~21年度
(通水:平成21年度)
- 工事完了:平成22年度

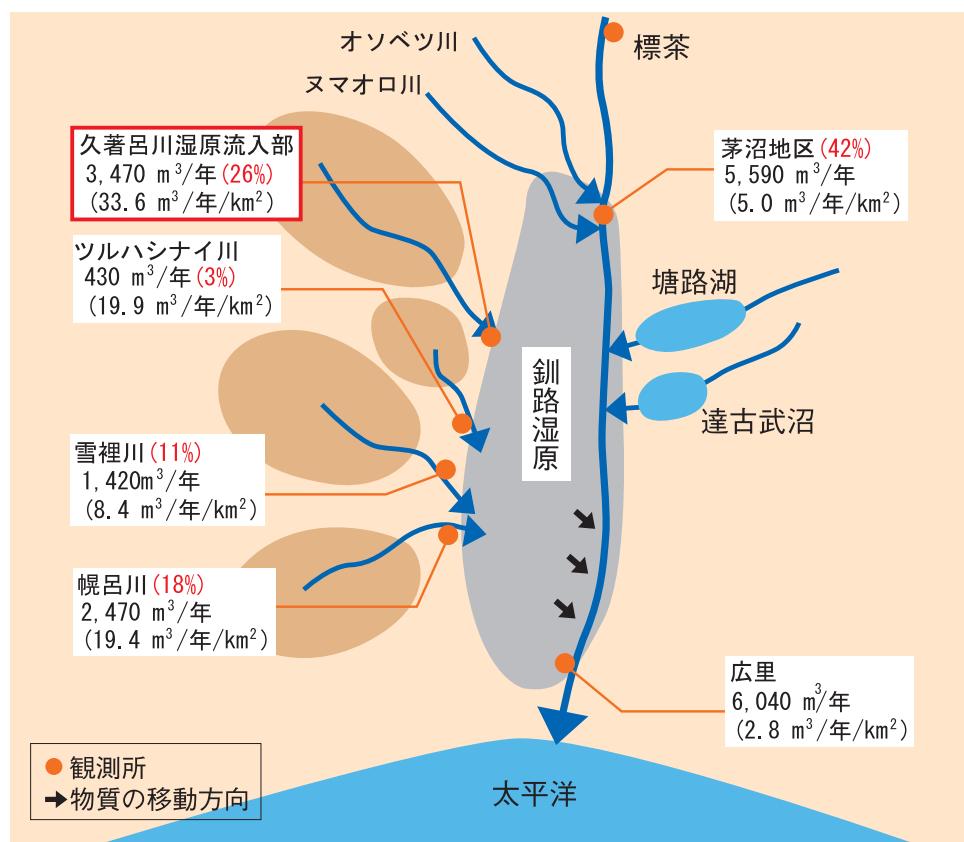
現状の湿原浮遊砂収支

観測結果をもとに推定した浮遊砂^{*}収支図 (1990~2004年の平均:時間流量データ使用)
※河川を浮遊して流れている細粒砂と粗粒砂

- 湿原への浮遊砂流入量
釧路川本川を除く主要支川では久著呂川が最も多い
【全体の26%】

- 流域面積当たりの浮遊砂量
久著呂川が最も多い
【約34m³/年/km²】
(釧路川本川の約7倍)

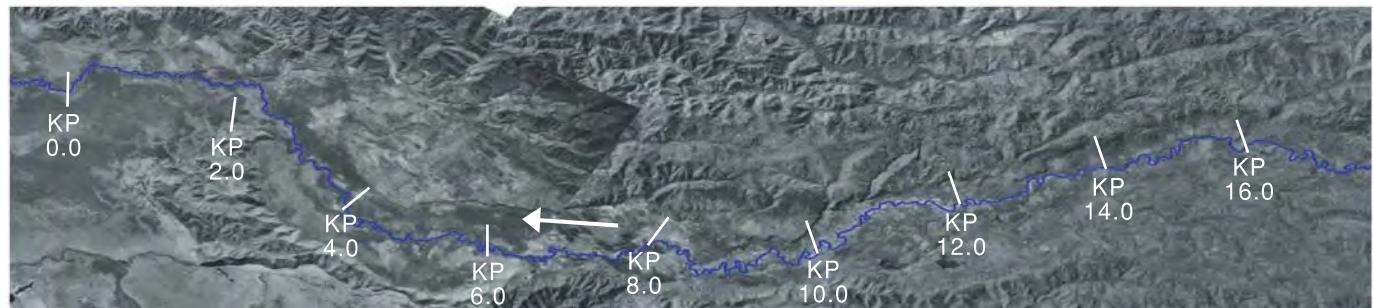
1955年
(昭和30年)

- 河道は蛇行している
- 流域はほとんど開発されていない

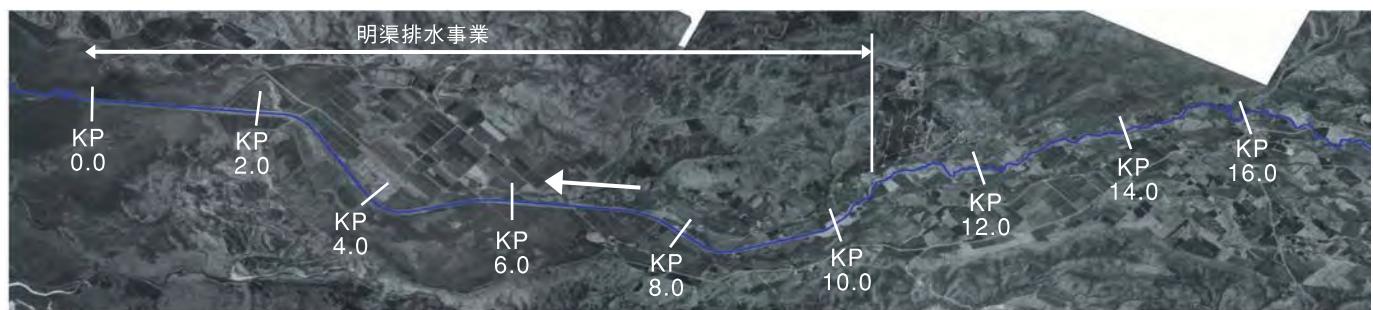
1979年
(昭和54年)

- 河道は明渠排水事業により整備
- 流域は農地開発が進展

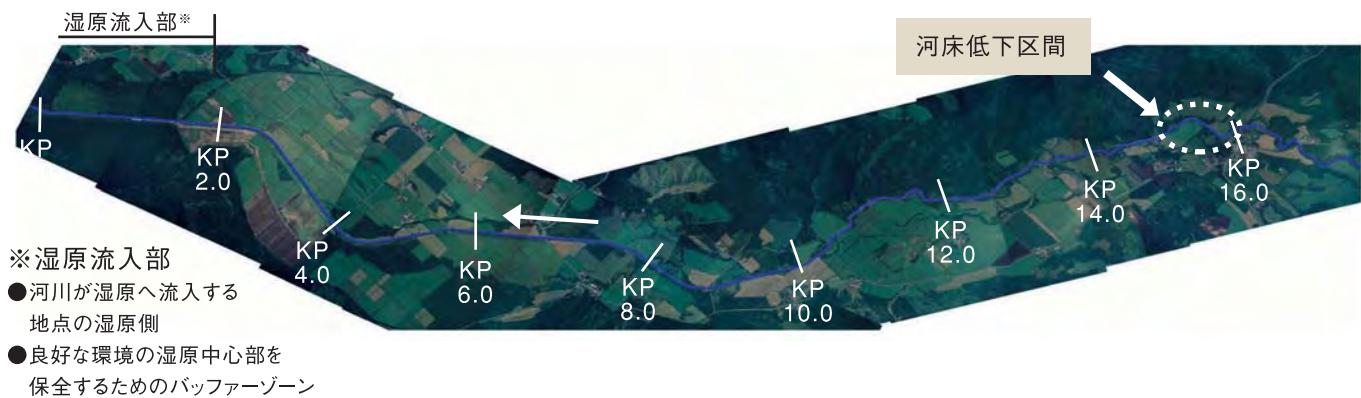
2002年
(平成14年)

- 河道と流域は1979年と大きく変わらない

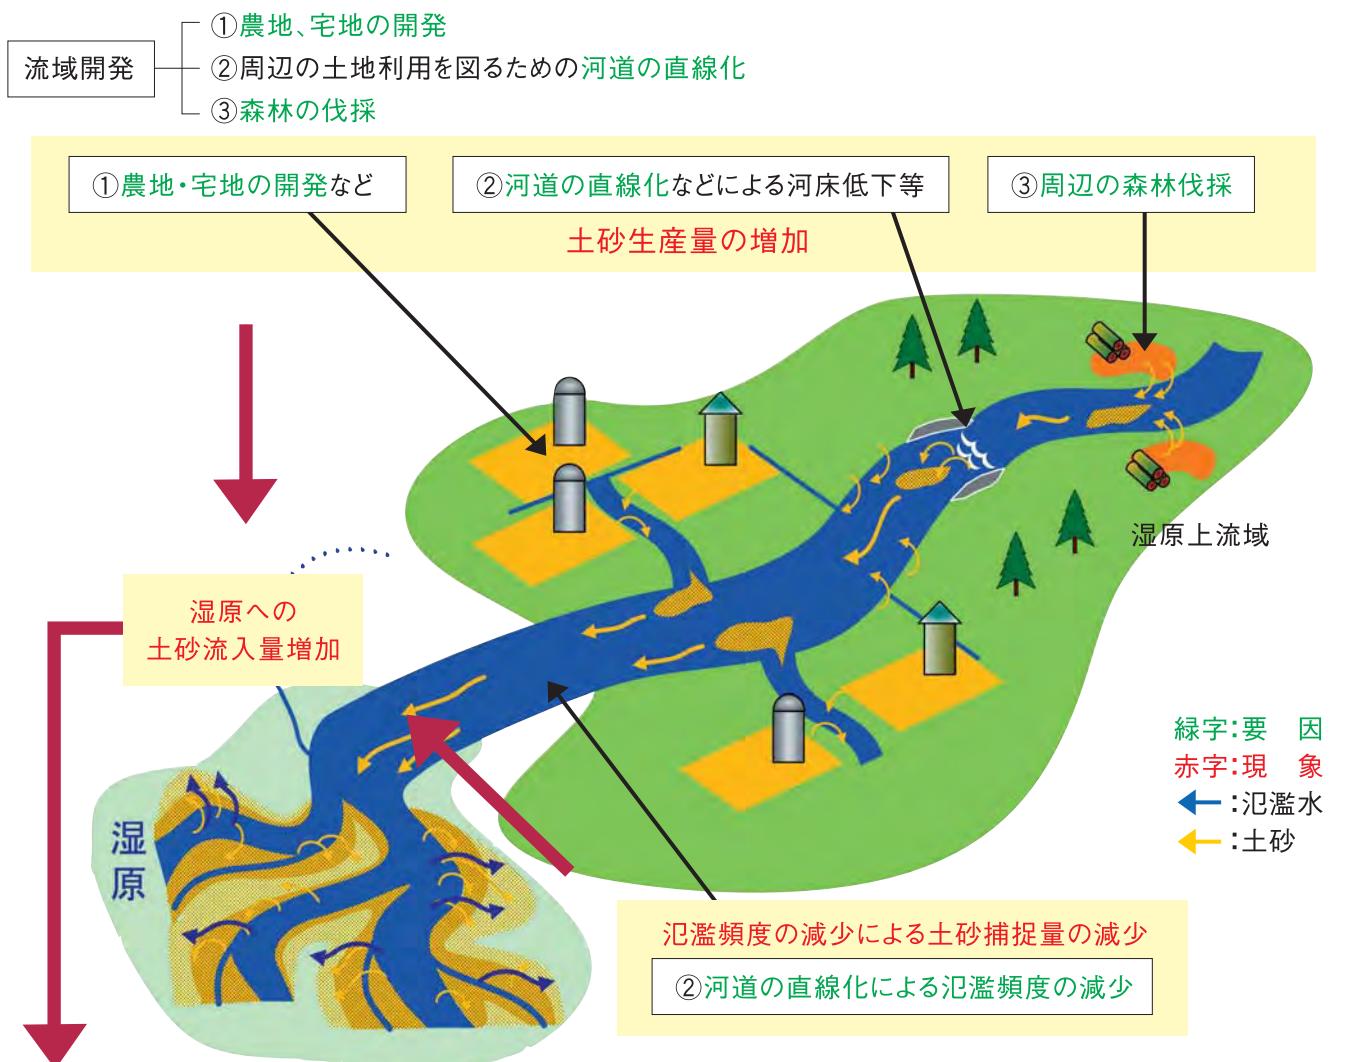
要因と現象の関係

流域開発 → 土砂生産・流出量の増加 → 湿原への土砂堆積 → 湿原植生の変化

土砂堆積による湿原の乾燥化

湿原での
土砂堆積量
の増加

湿原本來のヨシ群落が減少し、ハンノキ林が増加

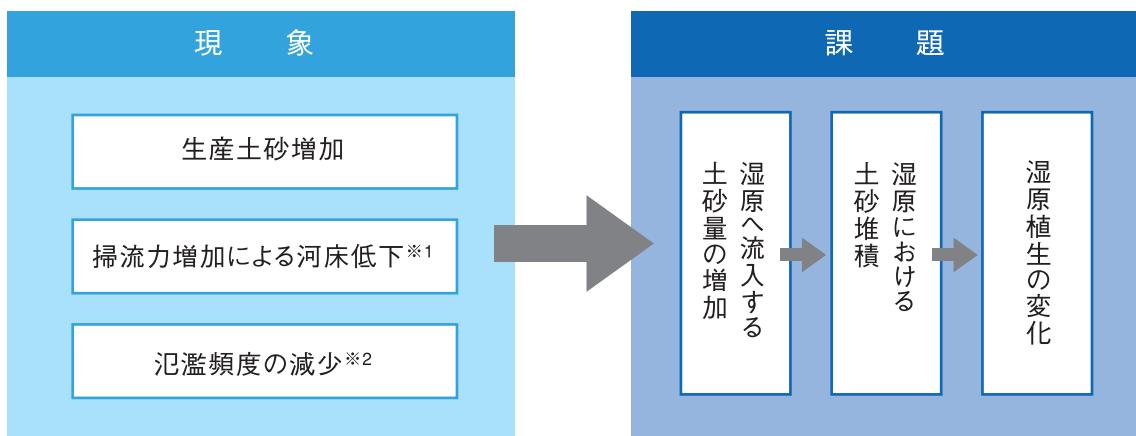
流域の開発に伴って土地利用状況や地被が変化し、生産土砂量が増加するとともに、土砂が河川へ流出しやすくなっている。その結果、下図の現象や課題を生じた。

※1 けずれやすい層の露出⇒河岸侵食・河床低下による土砂生産量の増加

※2 湿原上流で堆積・捕捉される土砂量の減少

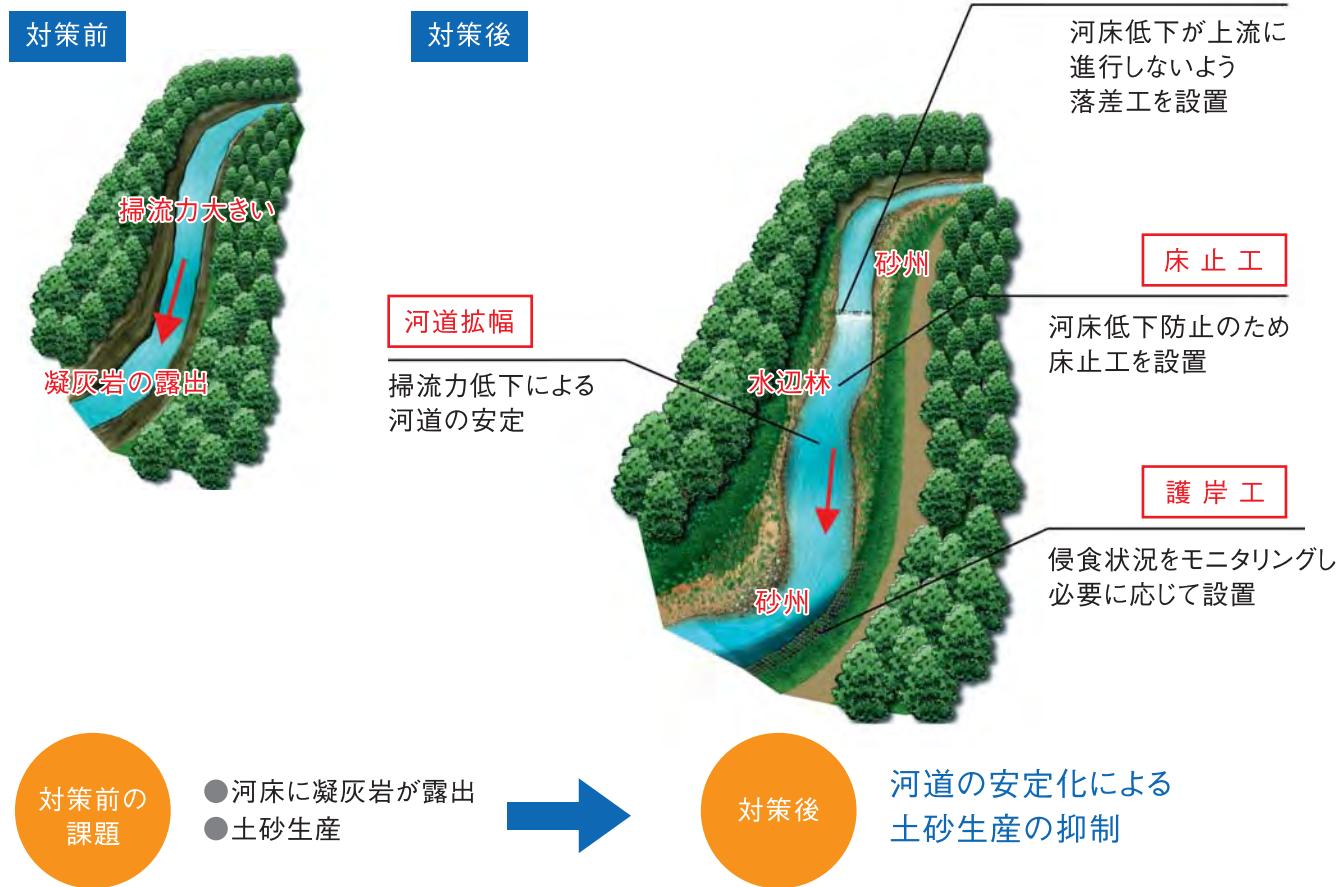
落差工

河床低下・河岸侵食による
土砂の生産・流出を抑制するため、
落差工、床止工等を設置する

河床低下区間		目標とする KP11.00～13.00区間	
河幅	狭い	掃流力大きい	広い	掃流力小さい
	深い		浅い	
河床	凝灰岩が露出 脆弱で河床低下が進行		砂礫 凝灰岩より河床が安定

▲河床低下区間の現状と目標

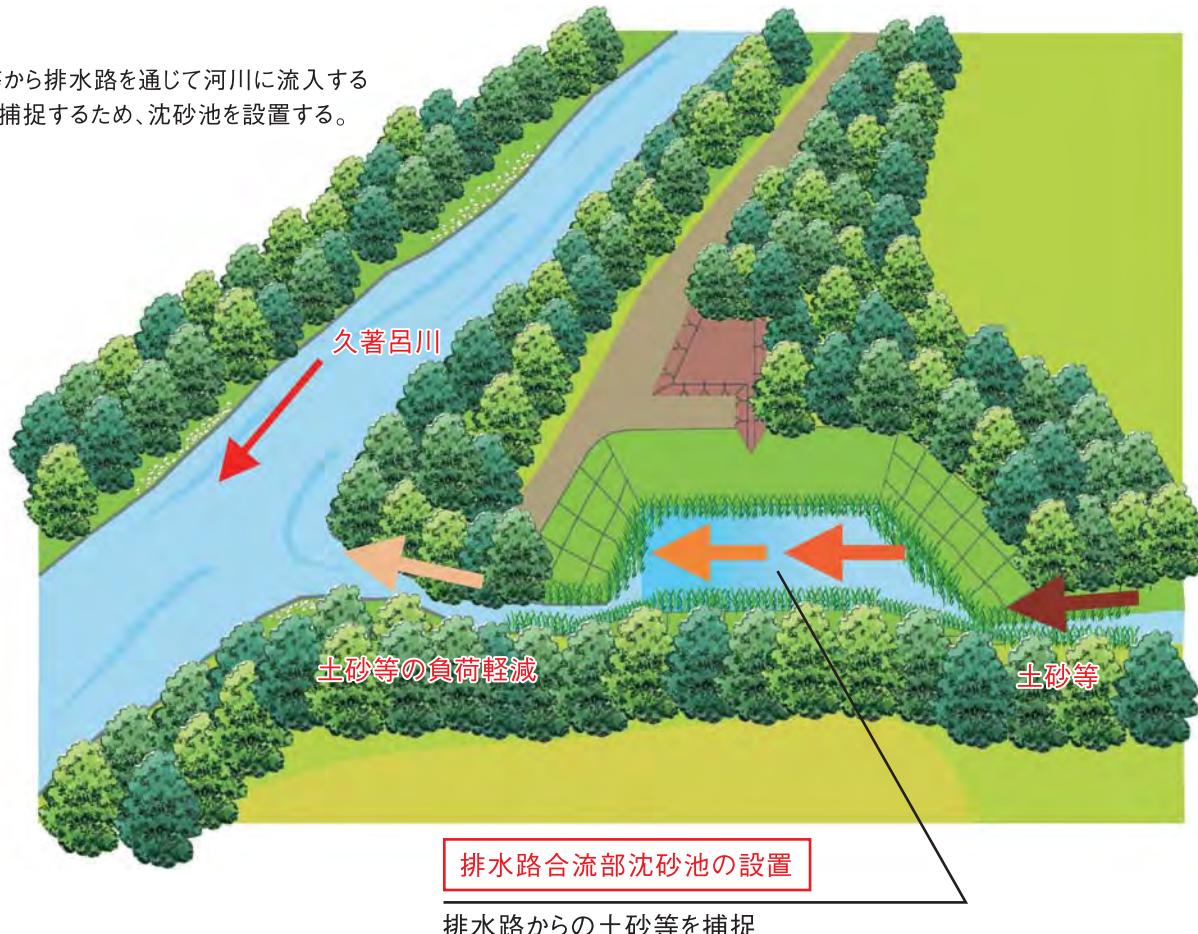
③排水路合流部沈砂池

農地等から排水路を通じて河川に流入する土砂を捕捉するため、沈砂池を設置する。

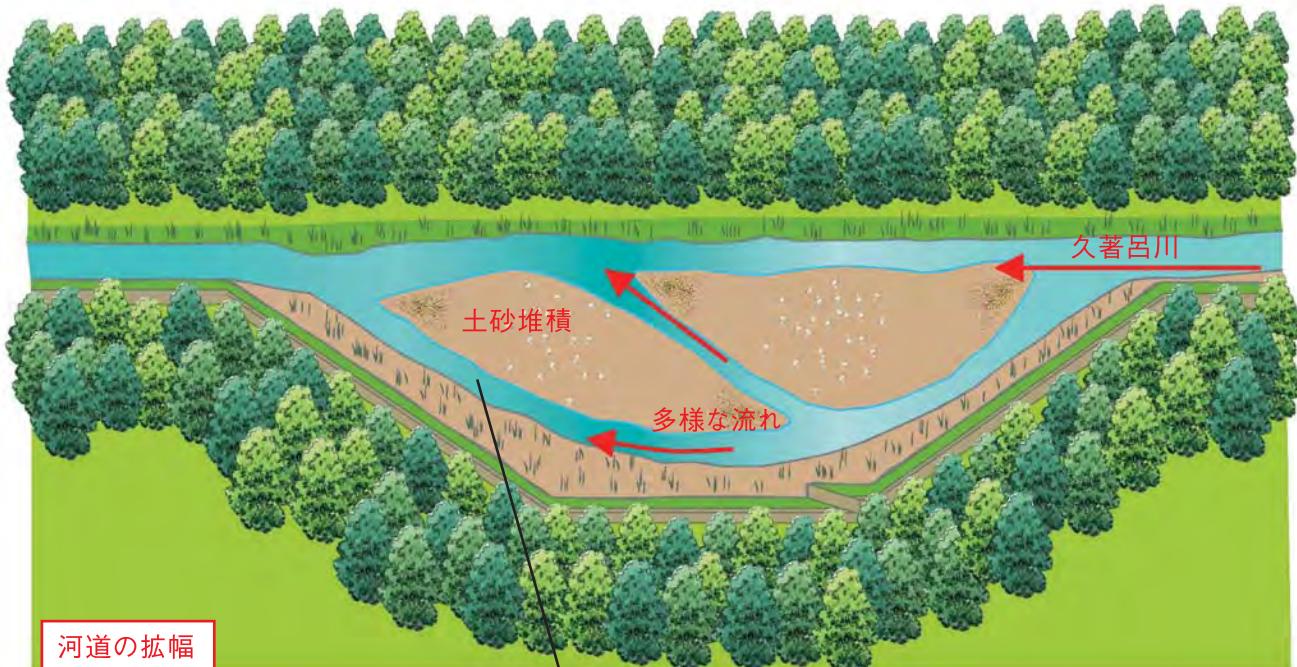
⑤河川沿い土砂調整地

【目的】久著呂川を流下して湿原に流入する土砂量を軽減するため、土砂調整地を設置する。

河川を流れる土砂の捕捉(特に粗粒土砂)と下流河道の安定化

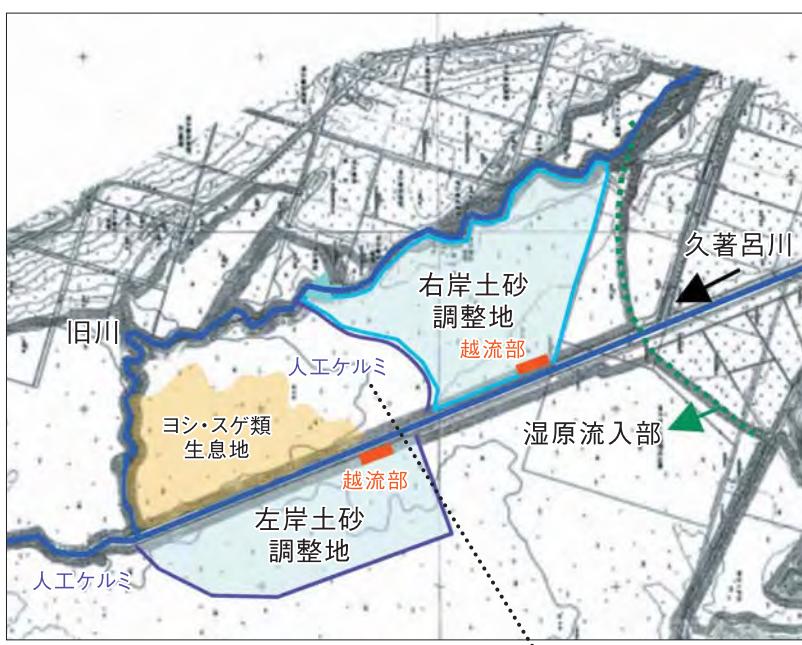
湿原流入部土砂調整地配置計画図

【目的】湿原より上流側の丘陵地等では捕捉できない湿原流入負荷(特に細粒土砂)を捕捉するため、湿原流入部(緩傾斜地)に土砂調整地を設置する。

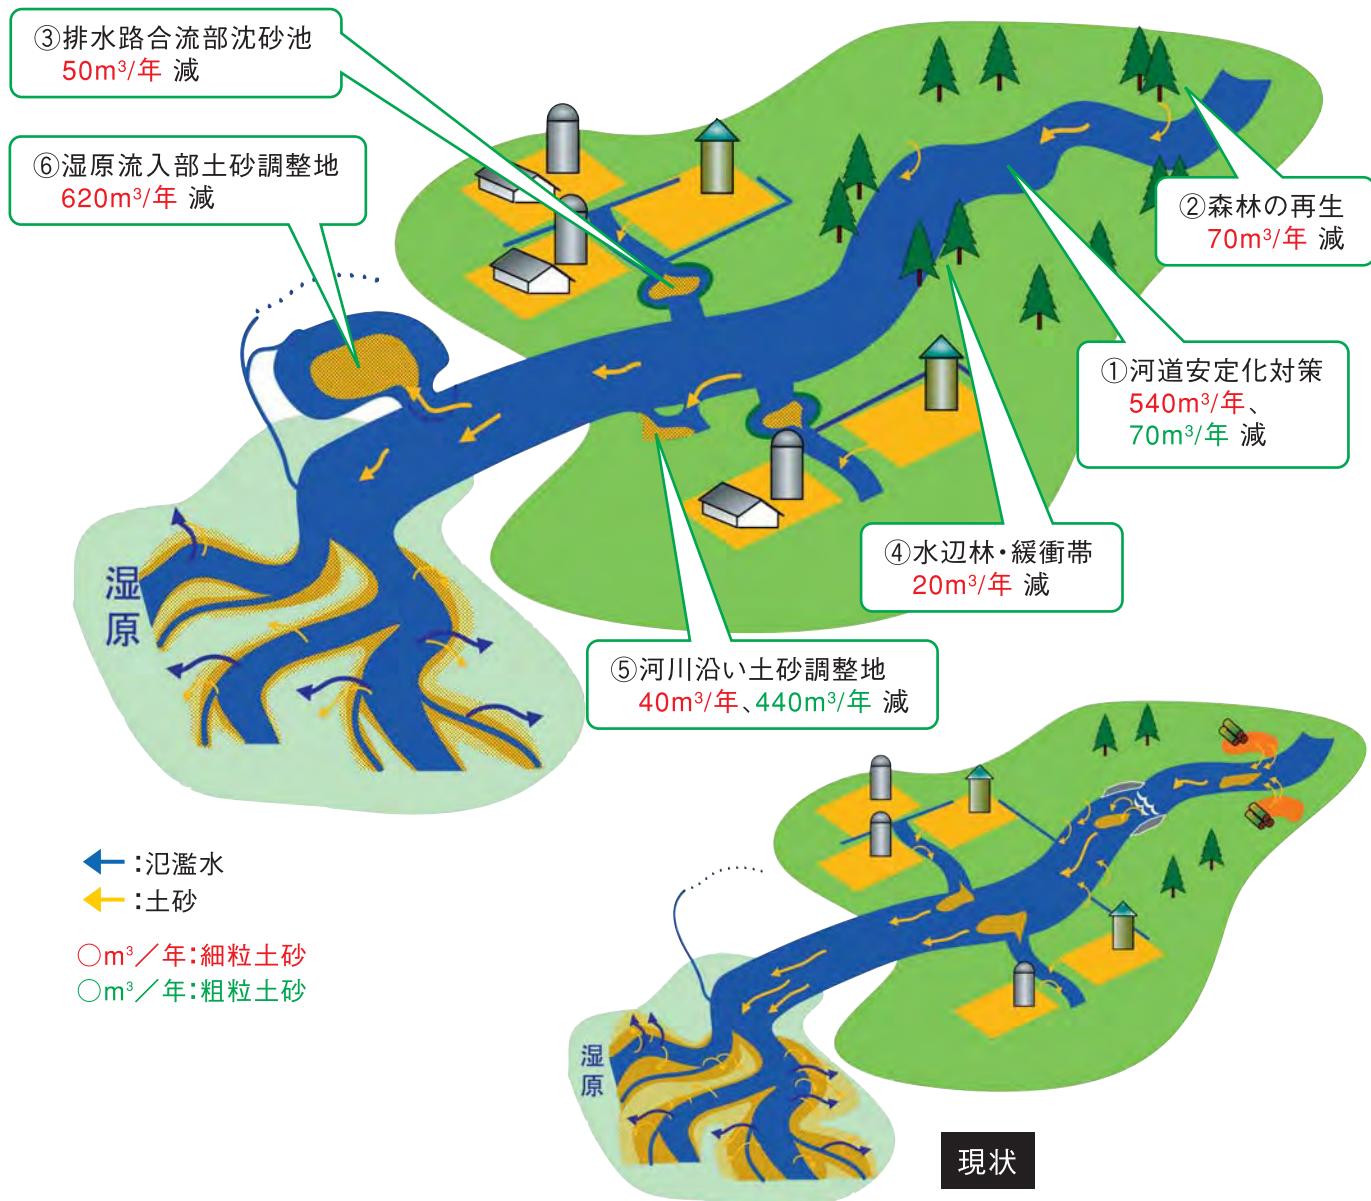
各施策の効果

久著呂川流域全体での対策により湿原に流入する土砂を現況から約4割軽減(目標達成)

細粒土砂	粗粒土砂
現 状	$3,140\text{m}^3/\text{年}$	$1,280\text{m}^3/\text{年}$
対策後	$1,800\text{m}^3/\text{年}$	$770\text{m}^3/\text{年}$

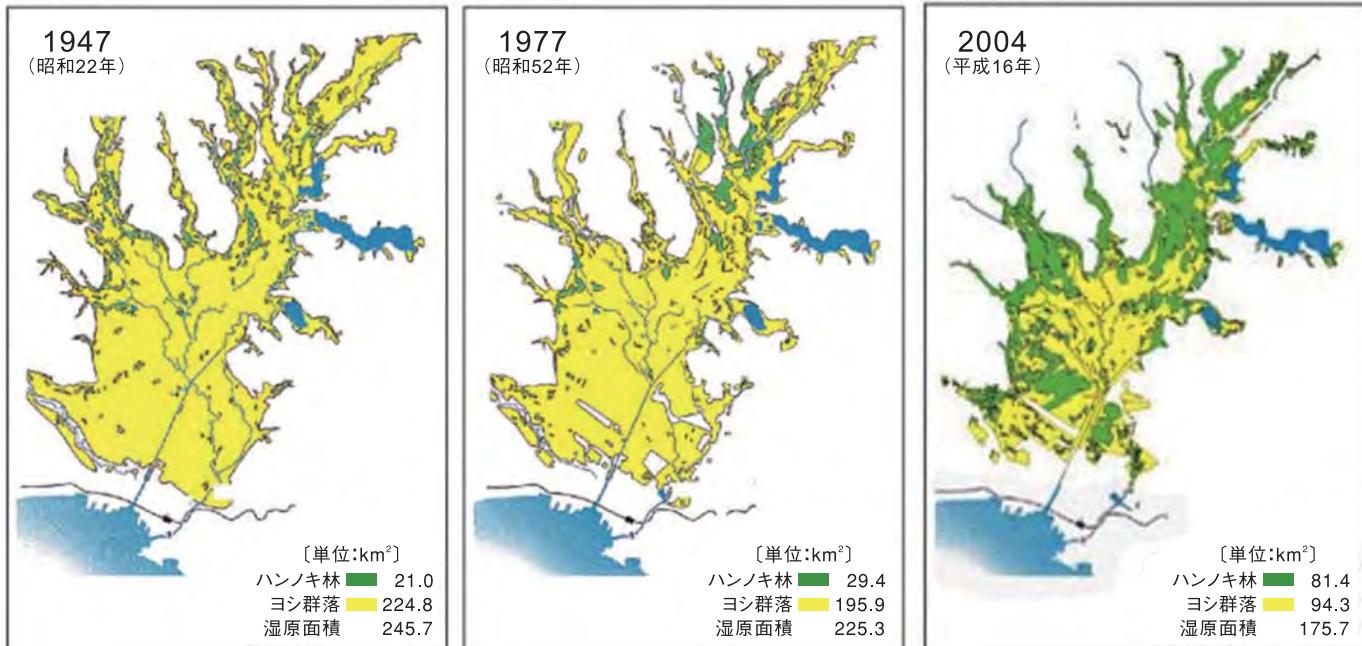
▲湿原面積およびハンノキ林分布の変遷

- 1970年代から大規模な農地開発、市街地の拡大等が進み、湿原面積が減少
- 治水対策や周辺の土地利用を目的とした河川の直線化等が行われ、湿原への土砂流入が増加し湿原の乾燥化が進行

1947年	→	2004年
【湿 原】	約250km ² (2.5万ha)		約180km ² (1.8万ha)
【ハンノキ林】	約20km ² (0.2万ha)	約3割消失 約4倍に増加	約80km ² (0.8万ha)
