釧路湿原自然再生事業

釧路湿原自然再生事業 茅沼地区旧川復元実施計画 —— 17

釧路湿原自然再生事業 土砂流入対策実施計画[久著呂川] —— 35

釧路湿原自然再生事業 幌呂地区湿原再生実施計画 —— 49

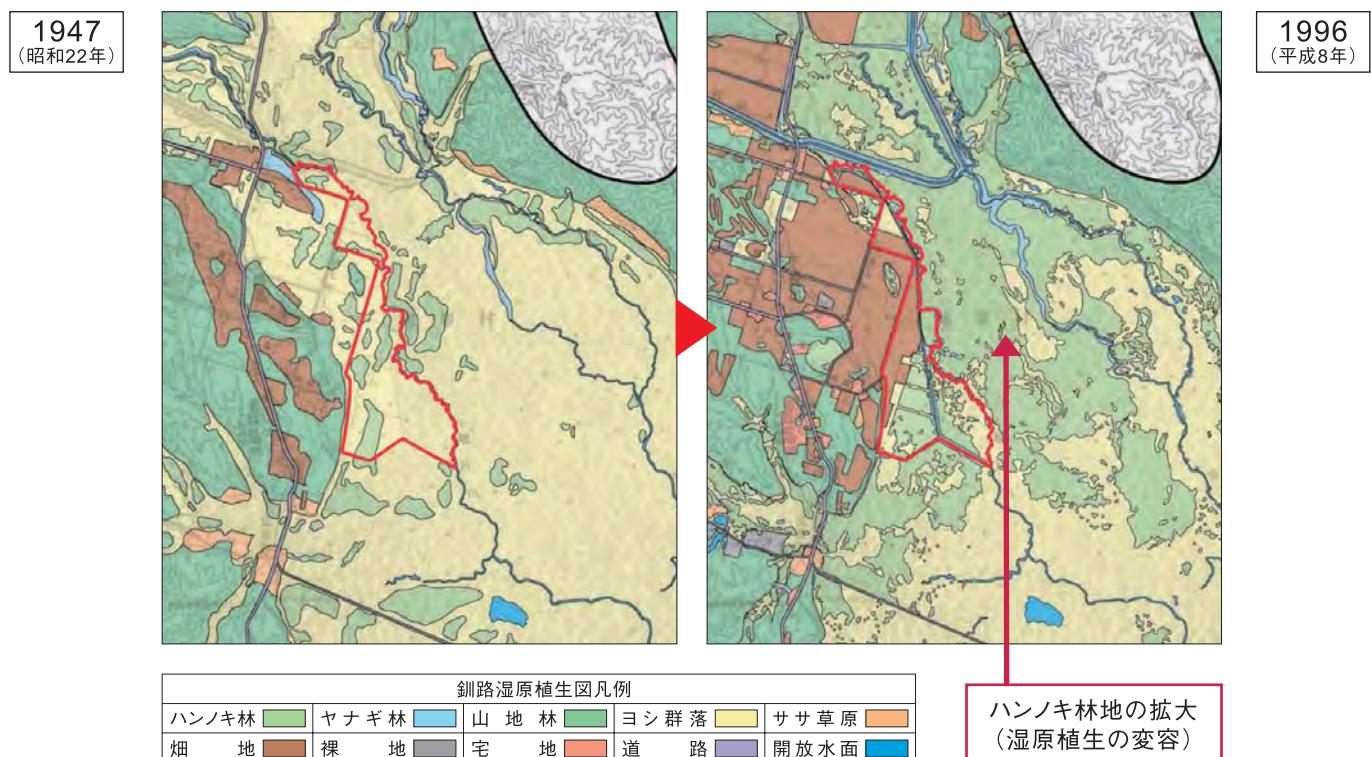
明渠排水路化工事や農地開発などにより、治水安全度や農業生産の向上が図られた。

氾濫・冠水頻度が減少するとともに地下水位が低下し、周辺の湿原では乾燥化が促進。植生はヨシやスゲ類からハンノキ林へと変容した。

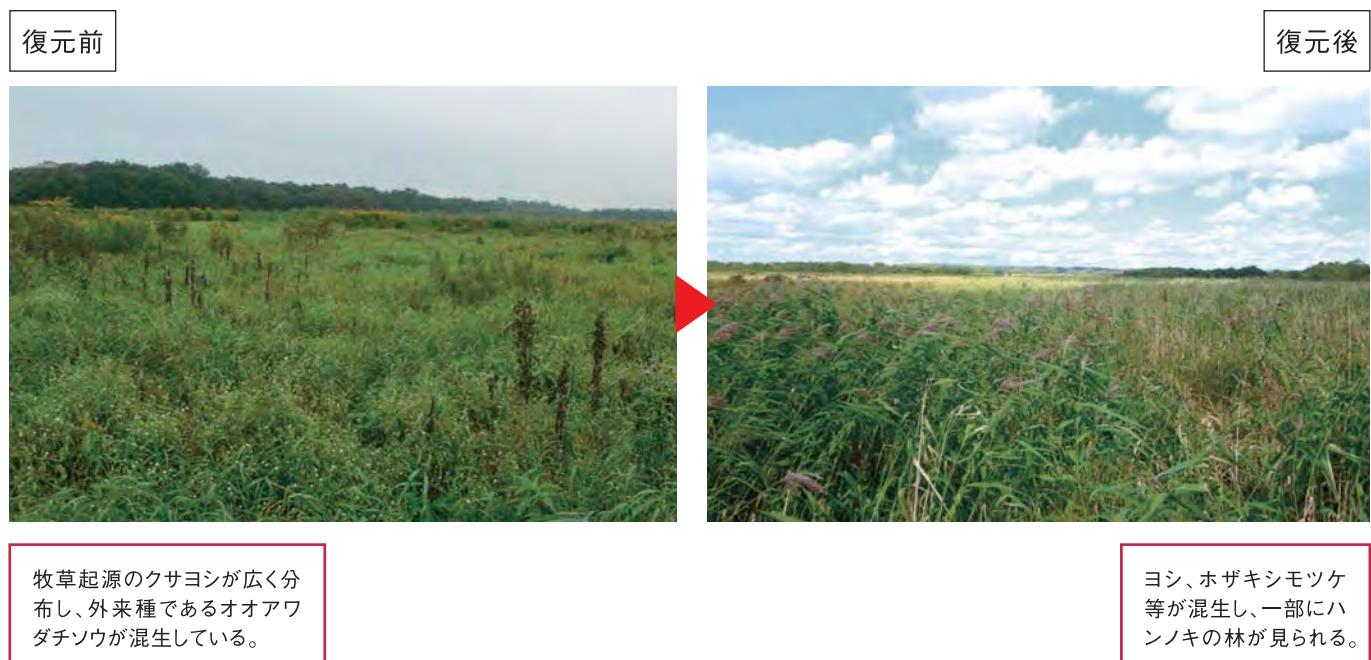
③湿原景観の喪失

植生の変化は、幌呂地区のヨシやスゲを主体とした、かつての湿原景観からは、かけ離れた景観をもたらした。

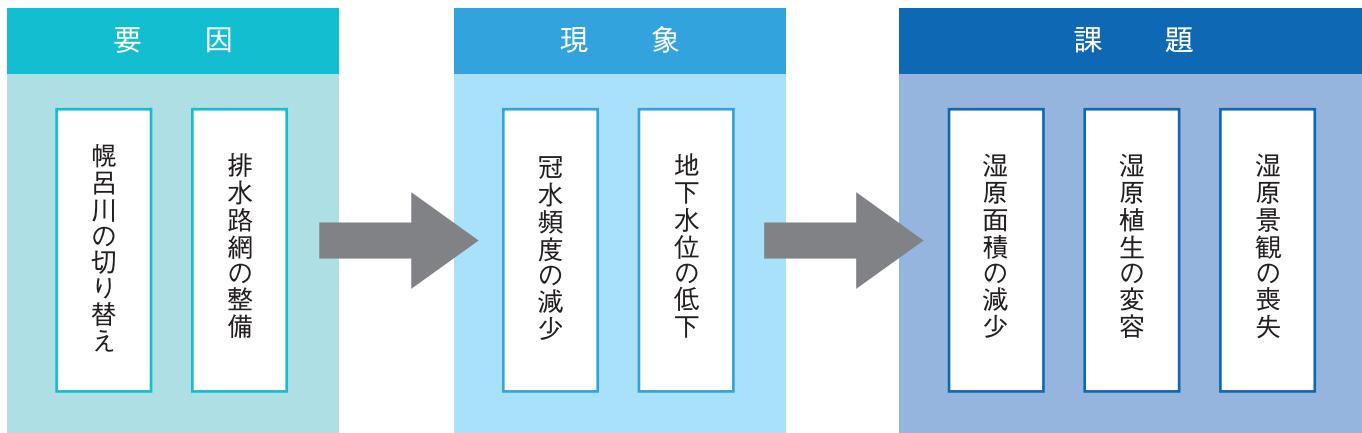
農地造成に伴って幌呂地区の旧幌呂川沿いでは、湿原流入部の切り替えや排水路網の整備が行われた。その結果、下図の現象や課題を生じた。

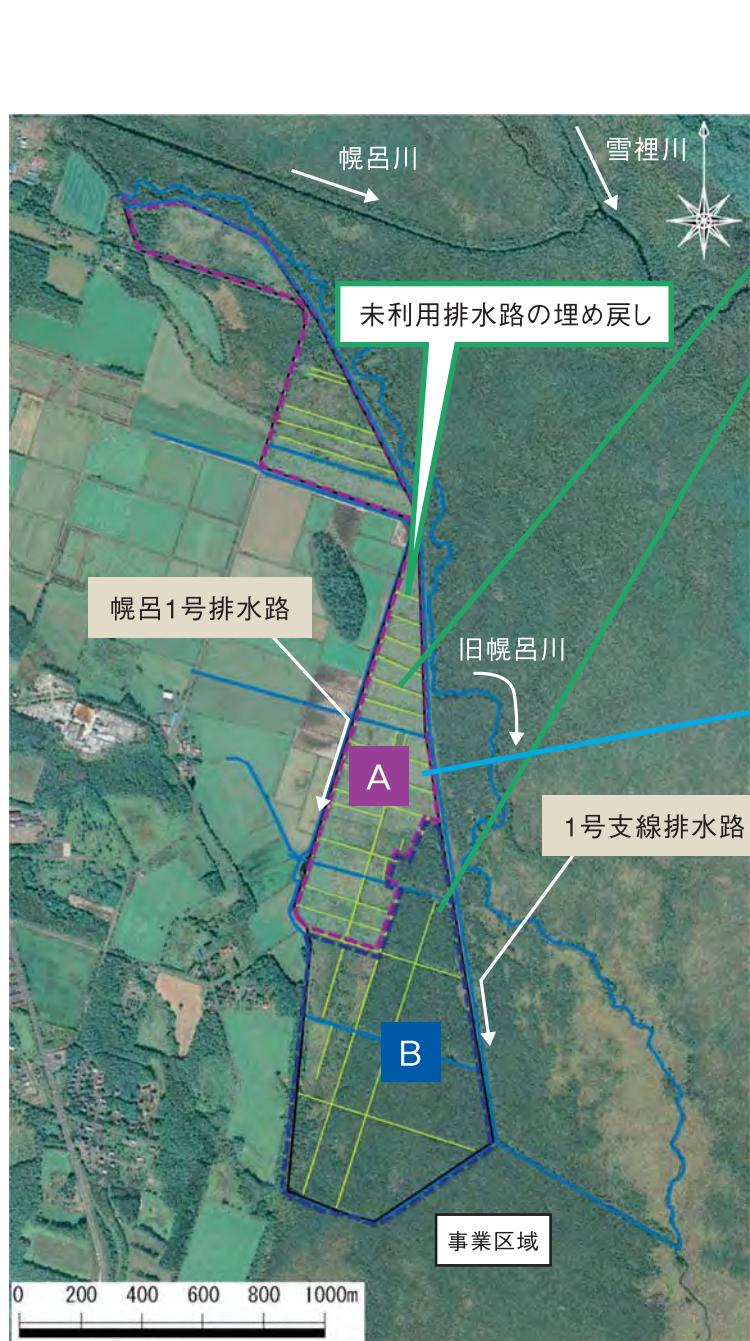
事業の実施内容

- A区域 B区域 ①未利用排水路の埋め戻し
A区域 ②地盤の切り下げ

利用されていない排水路の埋め戻し等表流水・地下水の排水路への流出防止により、排水路周辺の地下水の状態を回復※1させる。

地盤の切り下げにより、湿生植物の回復を図る。未利用排水埋戻しにより上昇した水位から10cm上方まで地表面を切り下げる。ただし、現存する配慮すべき種群や泥炭の保全に配慮する。

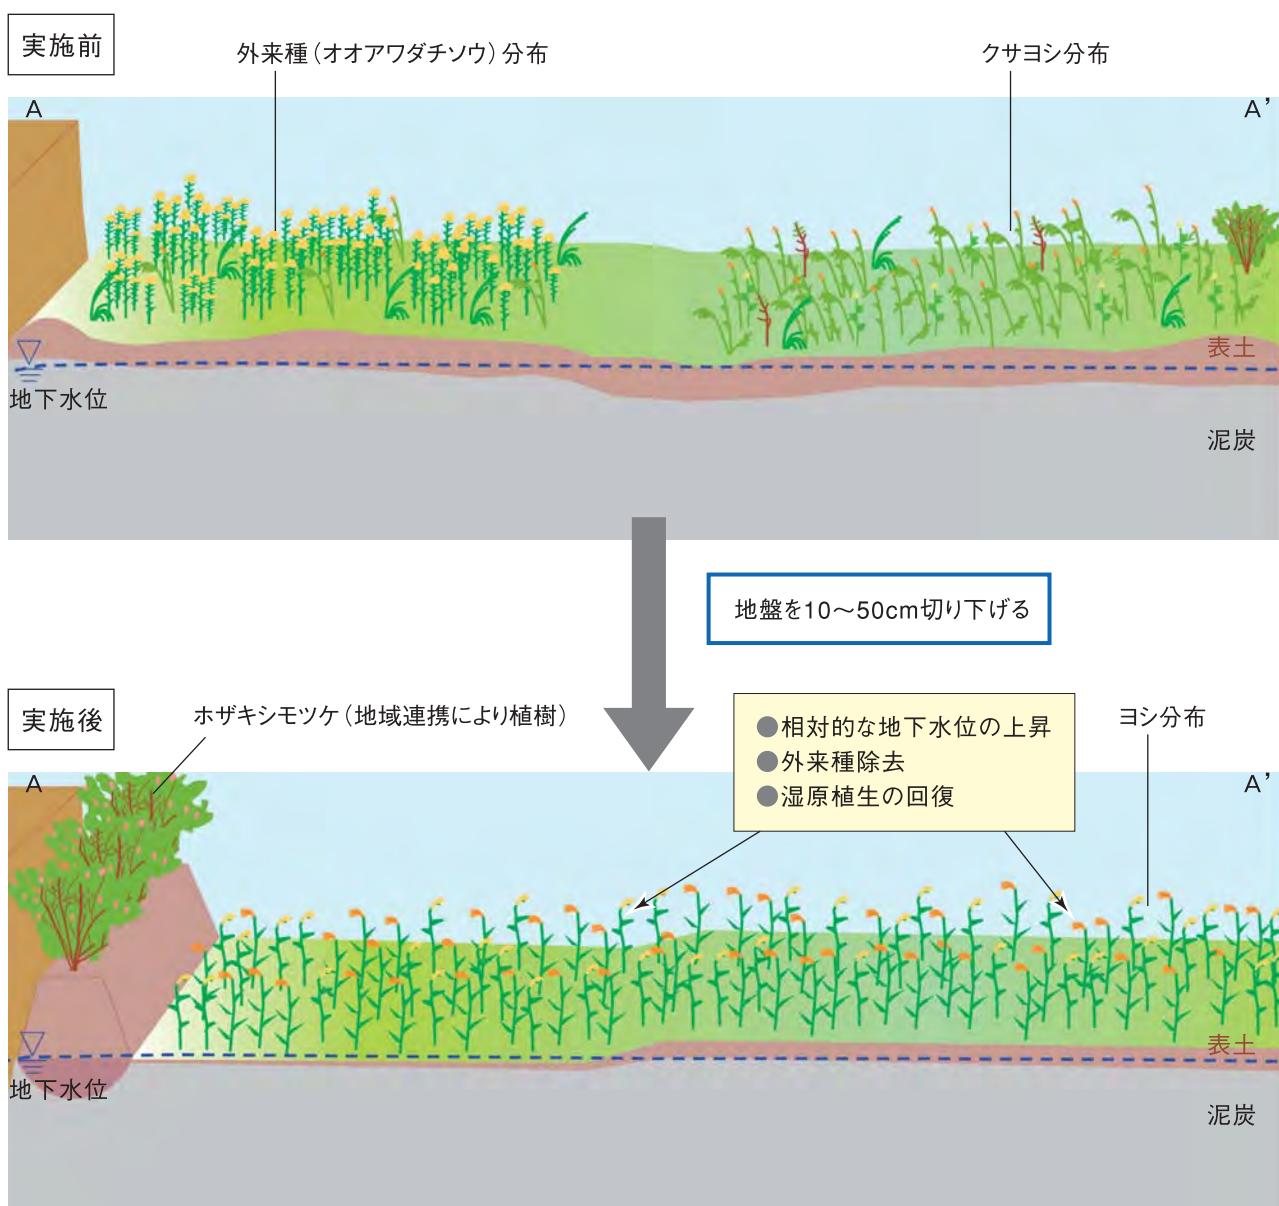
A区域 地盤切り下げのイメージ

地盤の切り下げにより、湿生植生の回復を図る。現地植生回復試験結果等を踏まえ、地下水位から上方10cmまで地盤を切り下げる。ただし、現存する配慮すべき種群や泥炭の保全に配慮する。

※オオアワダチソウなどの外来種の侵入が確認されている箇所では、地下水位より深く切り下げる。

※利用されている排水路沿いに冠水した水の流出防止として盛土等を実施する。

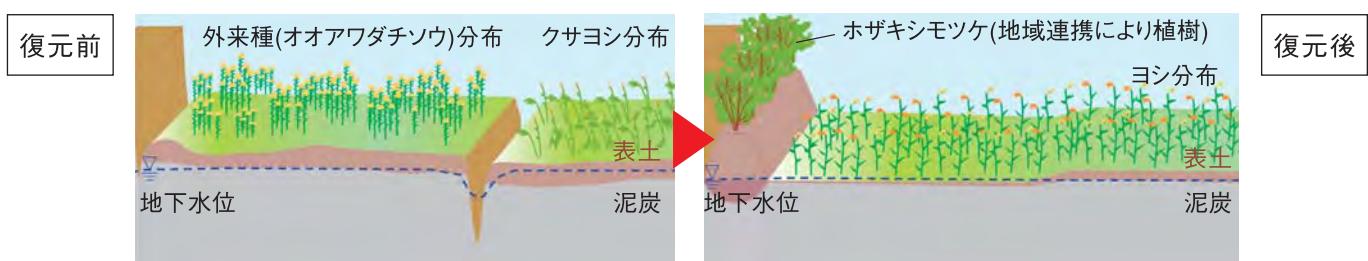
湿原植生回復のイメージ

事業区域の生育環境は、オオアワダチソウなどの外来種が除去され、地表面と地下水位が近づき、地下水位変動幅が低減することで、湿原植生が回復すると予測される。

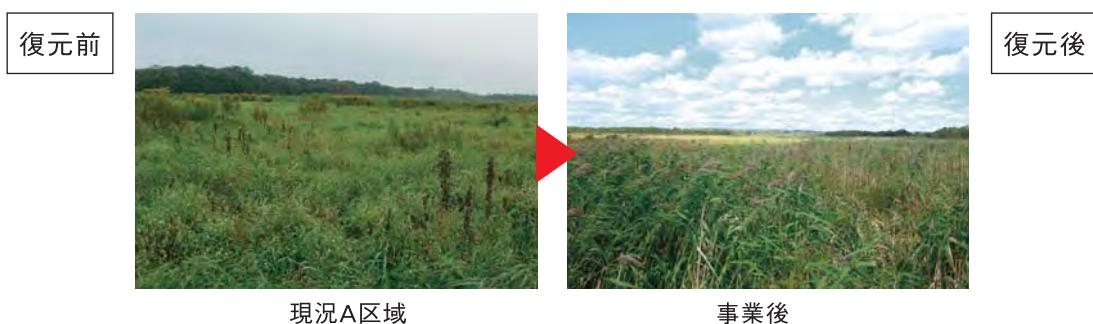
湿原景観復元のイメージ

事業実施区域の景観は、オオアワダチソウなどの外来種が除去され、湿原植生が回復することから、ヨシやホザキシモツケ等が混生し、一部にハンノキの林が見られるような湿原景観に変わると期待される。
