令和8年度 インフラDX・i-Constructionセミナー  
令和8年6月24日

# 除排雪作業におけるDXの取り組み

## 一般国道12号 砂川市 砂川道路維持除雪外一連工事

**TAISHIN**  
株式会社 泰進建設

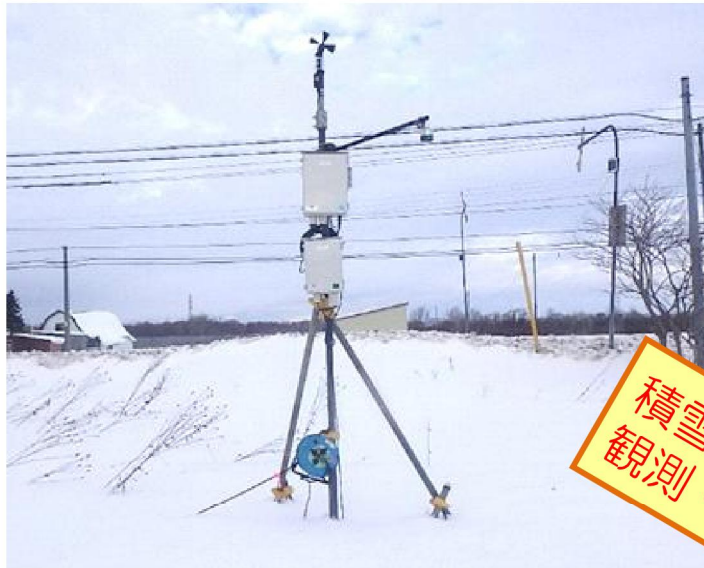
⇒吹溜りやスタックが発生しやすい地点にWebカメラカメラを設置

⇒雪見巡回時に積雪深を手動計測していた箇所に現場用気象モニターを設置

積雪深などをリアルタイムで  
観測・表示

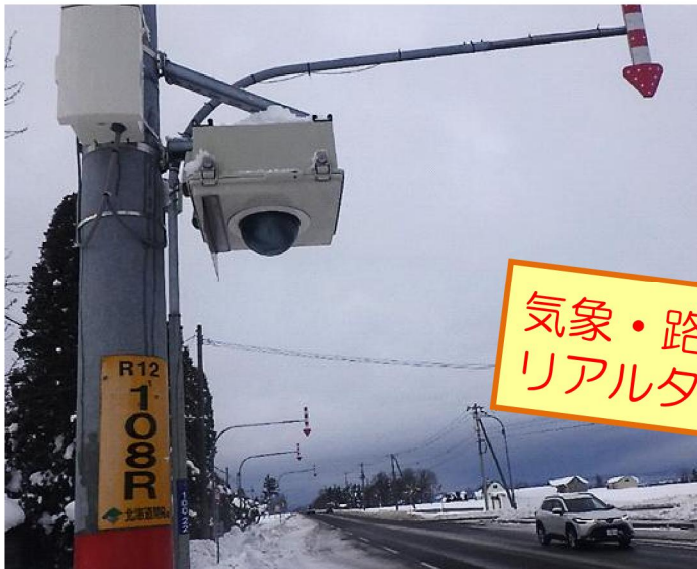
気象・路面・車両通行状況を  
リアルタイムで取得

砂川維持センターにて遠隔監視

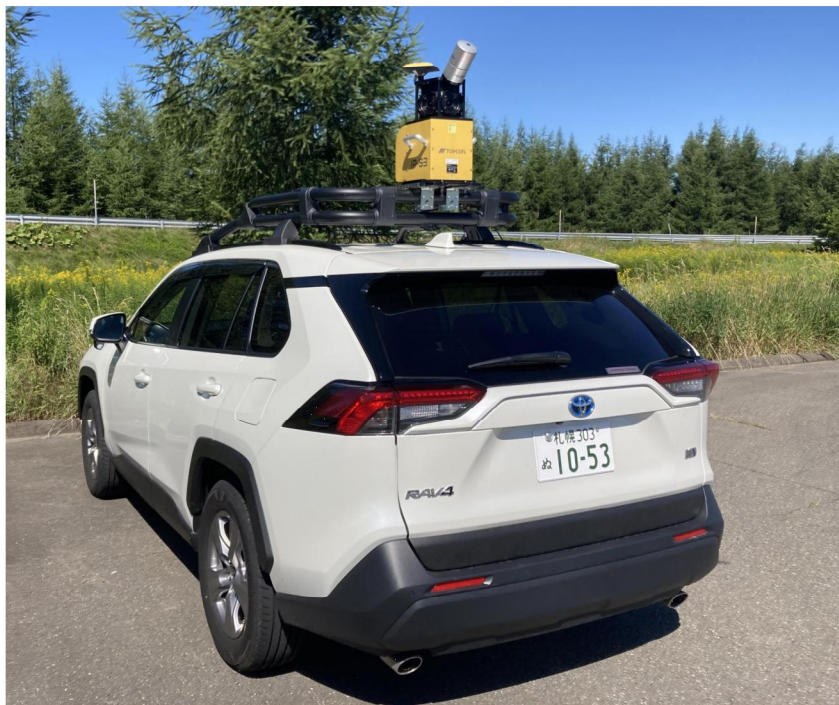
MMS計測車両

- ⇒MMS（モバイルマッピングシステム）は、車両搭載型の3次元レーザー計測器とデジタルカメラによって道路面及び道路周辺の3次元座標データと連続カラー画像を取得するシステム
- ⇒降雪前にデータを取得し、歩車道界縁石、防護柵、消火栓、路肩位置、マンホール、標識柱等の位置を3次元座標データ化
- ⇒MG（マシンガイダンス）やAR（オーグメンテッド・リアリティ）に使用するデータは軽い方がソフトの動きが良いため、沿線家屋等の点群データは削除

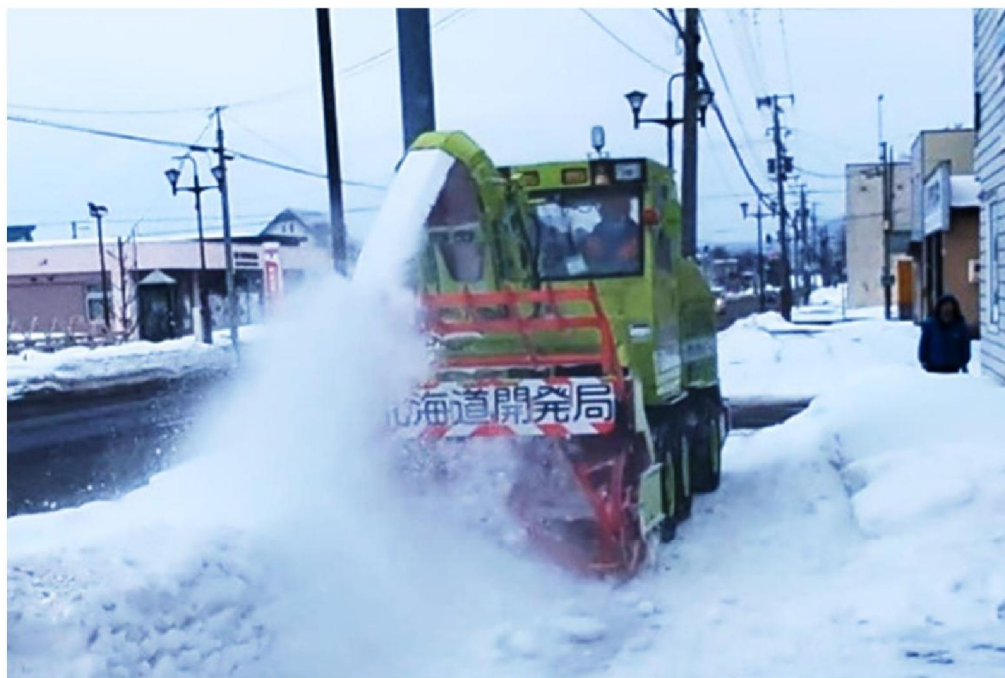
歩道除雪 小型ロータリー車

⇒MMSで計測した3次元座標データを**トリンブル サイトビジョン**に取り込み、歩道除雪車の運転席に設置したモニターに積雪で埋まっている防護柵や消火栓等を**AR**表示させ、歩道除雪をおこなう

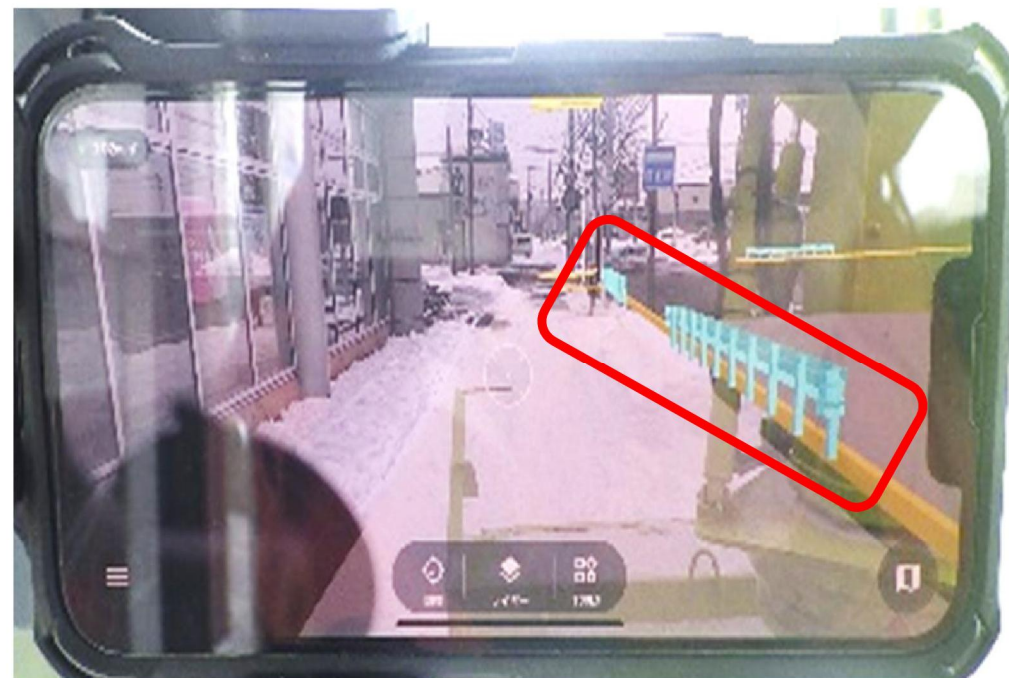
運転席のモニター画面(AR)

現実を仮想的に拡張する技術のことで、現実世界の情報にバーチャルな視覚情報を加えて現実環境を拡張し、積雪で隠れた防護柵等の道路路施設物をモニターに映し出す

拡張現実技術を利用した3Dモデル現場可視化システムで、モバイル端末の画面をとおして、3次元モデルと現場の状況を融合して表示し「見える化」するシステム

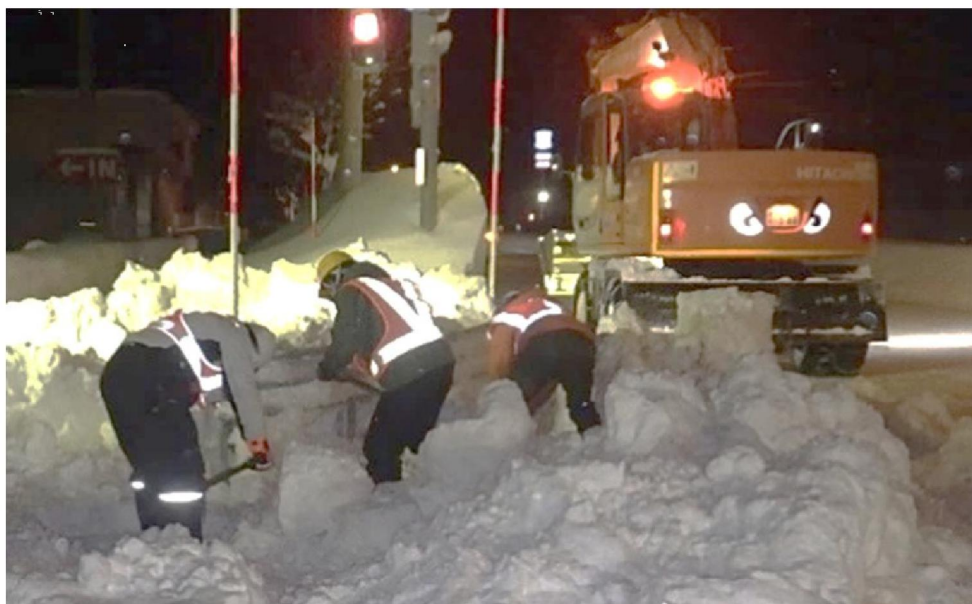
作業員3名で付属物等を掘り起し、オペレータが目視できる状態にしてから巻出し作業を行った

⇒従来は、作業員3名体制で、雪山に埋もれている付属物を損傷させないように防護柵等を掘りおこし、付属物等の位置をバックホーのオペレーターが目視できる状態にしてから巻き出し作業を行っていた

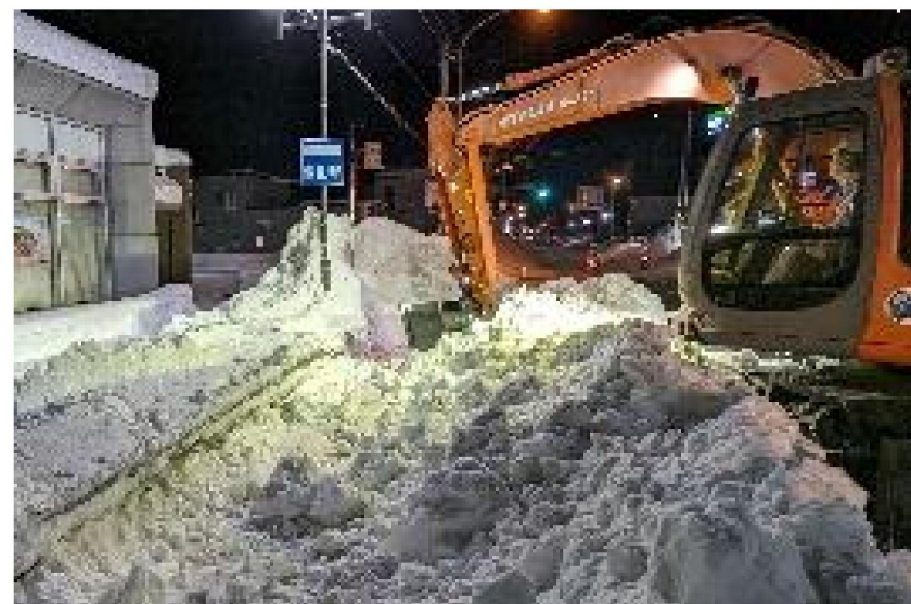
マシンガイダンスにより、付属物に接触する事なく巻出し作業を実施

⇒運搬排雪時の巻出し作業に使用するバックホーの運転席にモニターを設置し、MMSにより計測した現況データをもとに防護柵等を表示させ、MG（VRS方式）により巻出し作業を実施

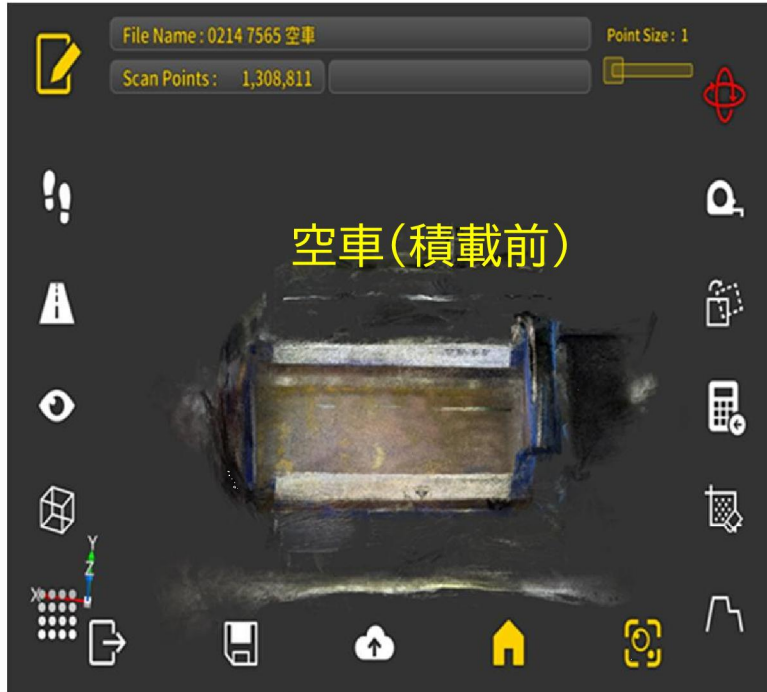
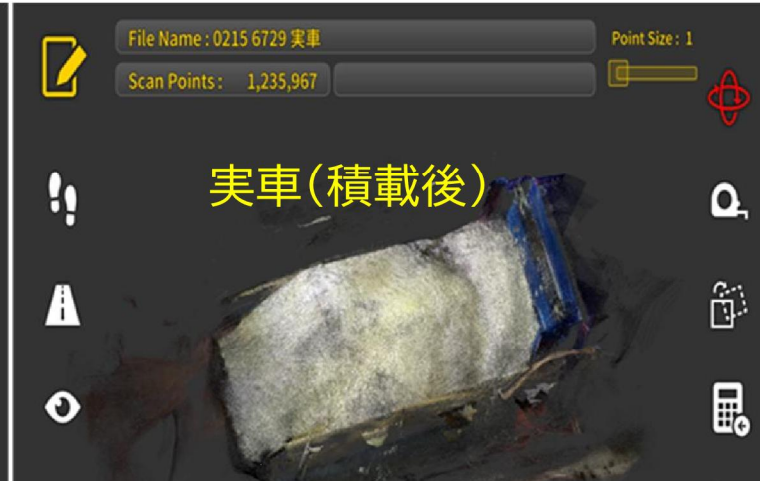
- ・快測スキャンを活用する
- ・ダンププロテクター天端を基準面として、空車（積載前）の荷台をスキャンし、3次元計測を行う⇒ 実車（積載後）の荷台をスキャンし、3次元計測を行う

- ・積載前（空車）空m3から積載後（実車）空m3を減じると「積載量」が算出される

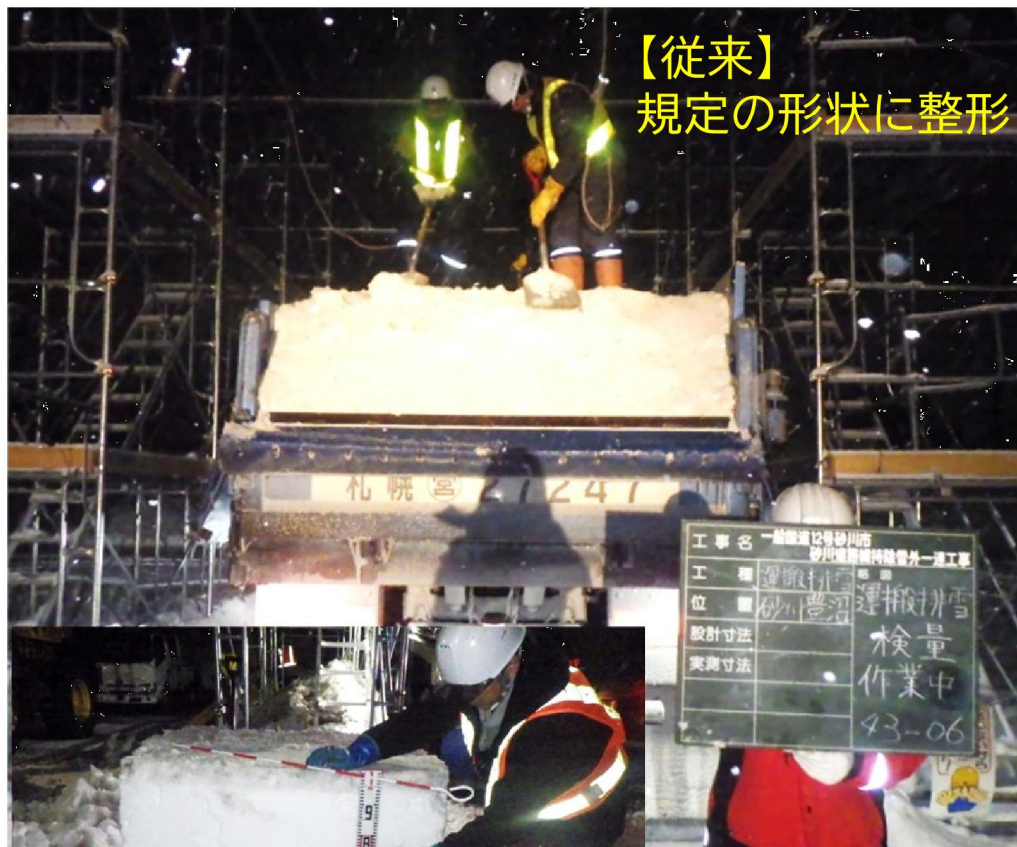
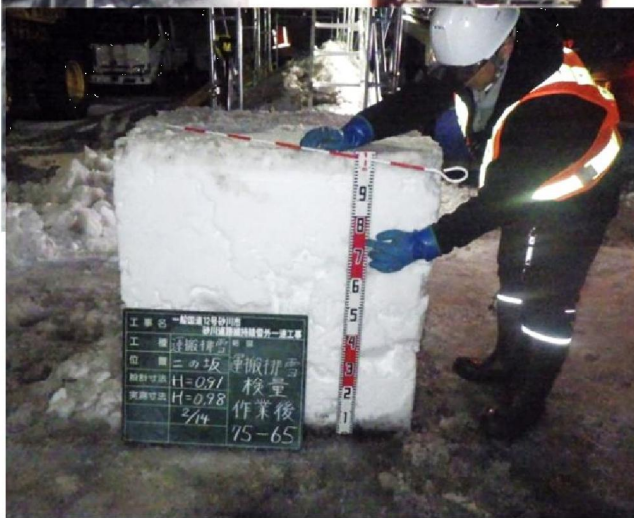
⇒従来、3名の作業員が山積みの雪を荷台の上で規定の形状に整形し、余った雪を1.0m角の検量箱に投入して、職員が体積の確認と検量写真を撮影していた

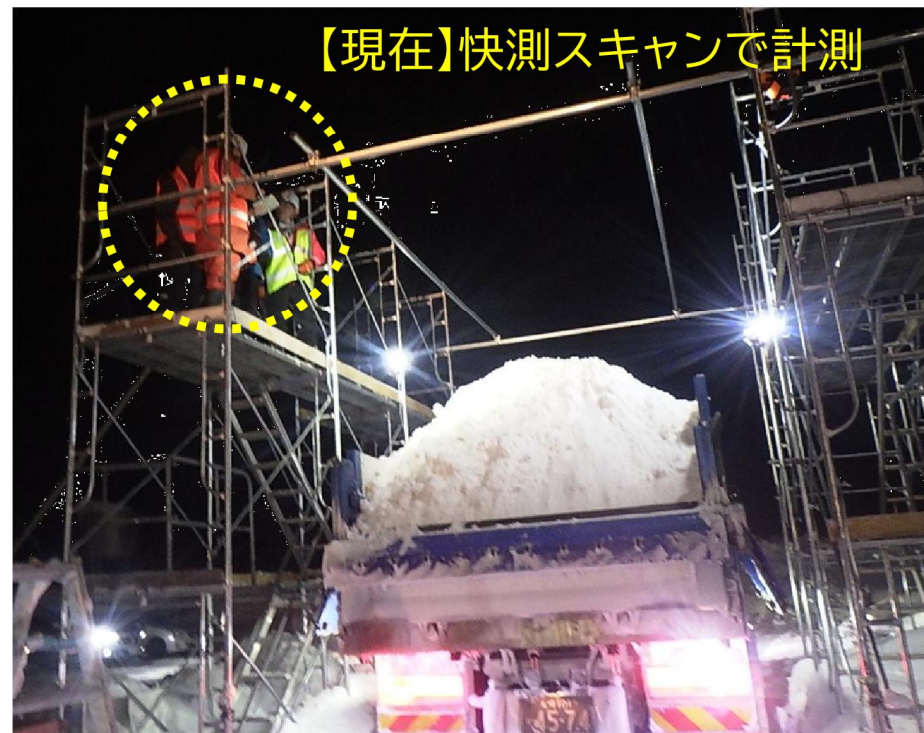
⇒快測スキャンによる3次元計測では、職員1名での検量が可能になり、3名の作業員が不要となり、検量時間も30分から5分に短縮となった

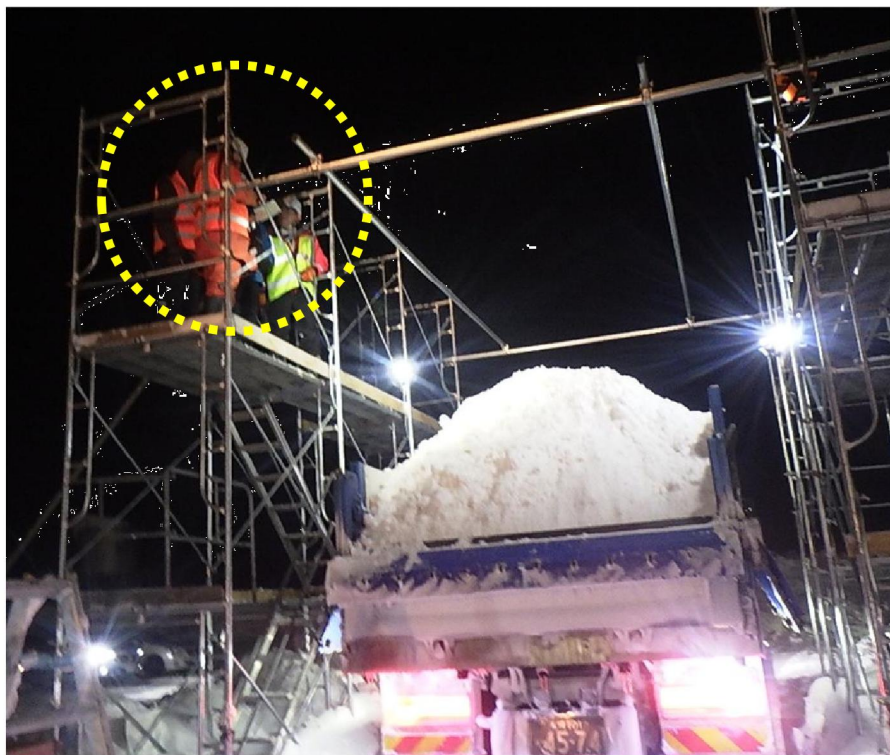
足場上から計測

- 快測スキャンは、iPad Pro上でしか稼働しなかった
- iPad Proは重量があるため、排雪ダンプの荷台の計測は、足場を構築し、足場上から行っていた

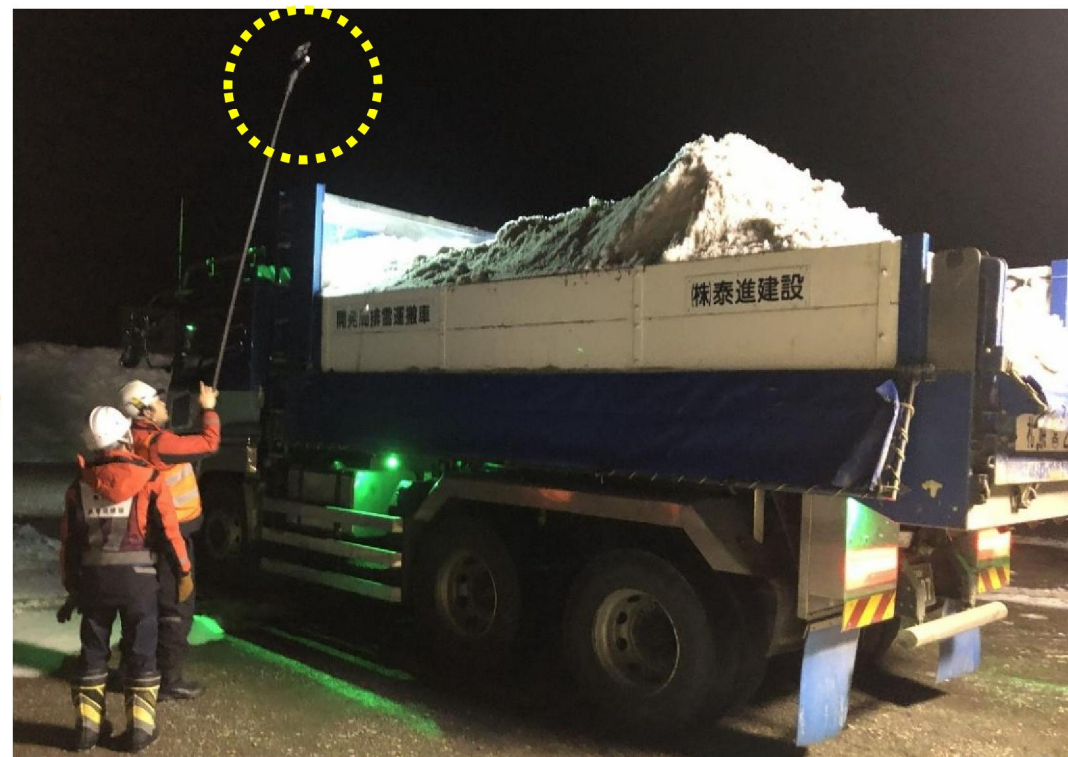
自撮り棒にて平地から計測

- iPhone17 Proでも快測スキャンが稼働できるようになった
- 自撮り棒での計測が可能となったため、足場の構築が不要となり、高所での計測作業が解消された

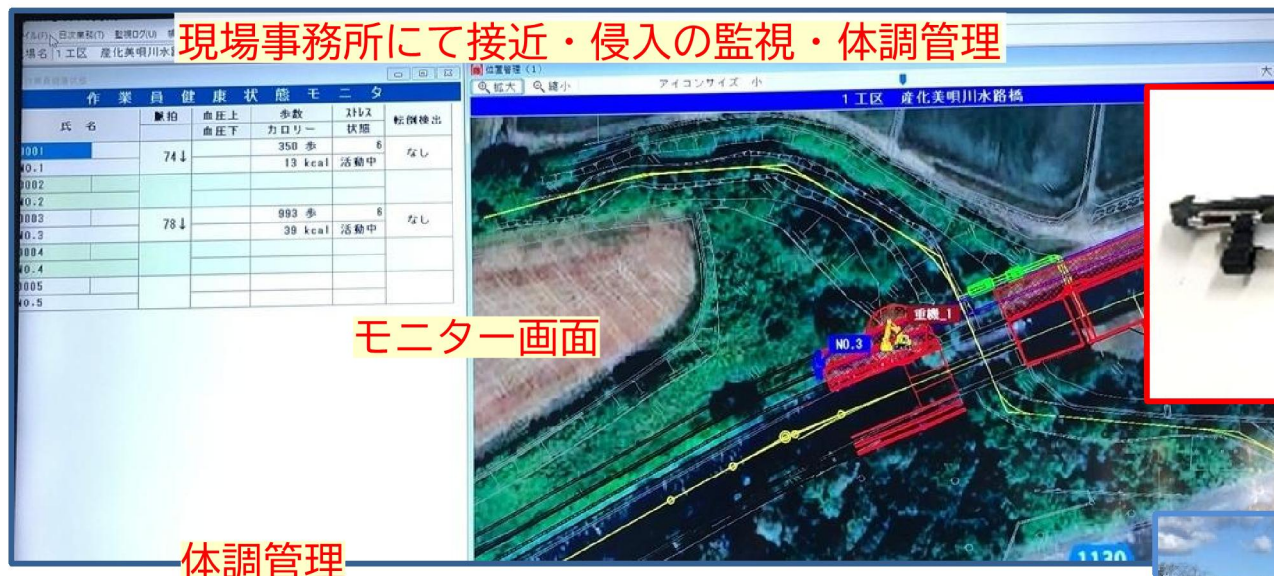
⇒重機械と作業員にGNSSレシーバーを装着し、設定した危険エリア内に侵入した場合、オペレーターと作業員の双方に振動・音声、赤色回転灯で警告し、侵入防止と注意喚起を行うことができる

⇒また、現場事務所でリアルタイムで監視できるほか、侵入警告があった際は瞬時に職員へ警告メールが届き、迅速に現場へ駆けつけることができる
