大規模車両滞留時の車両誘導訓練 —雪害時の乗員保護支援に向けて—

帯広開発建設部 帯広道路事務所 第1工務課 ○細田 洋史
第1工務課 高橋 哲生
道路整備保全課 山本 佳宏

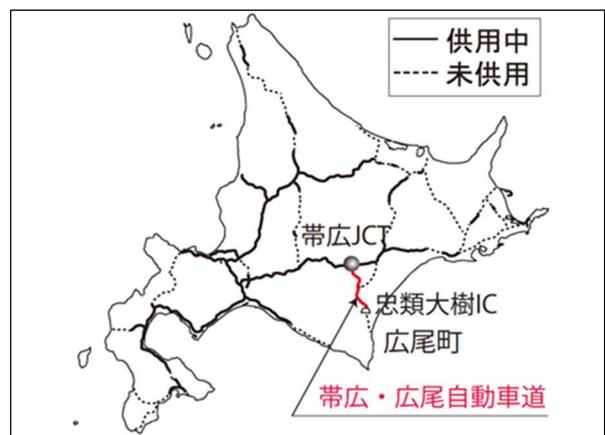
図-1 帯広・広尾自動車道 位置図

帯広・広尾自動車道は、帯広市を起点とし、中札内村、更別村、幕別町、大樹町を經由して広尾町に至る延長約80kmの一般国道の自動車専用道路であり、高速ネットワークの拡充による地域間交流の活性化や重要港湾十勝港、拠点空港帯広空港等への物流の効率化、救急医療(初期治療)へのアクセス性向上等を目的として整備が進められている(図-1, 2)。

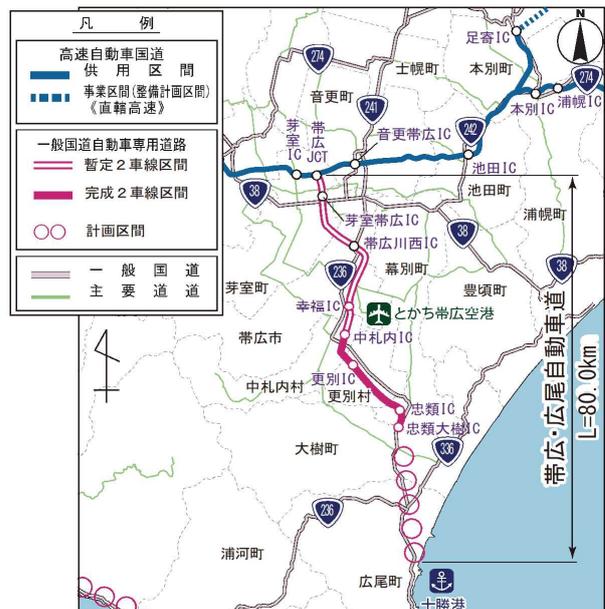
図-2 帯広・広尾自動車道 整備状況図

帯広・広尾自動車道は、起点である帯広JCT(道東自動車道分岐点)から中札内ICまでのL=35.4km区間が暫定2車線として整備されており、中札内ICから忠類大樹ICまでのL=23.2kmの区間については完成2車線として整備されている。

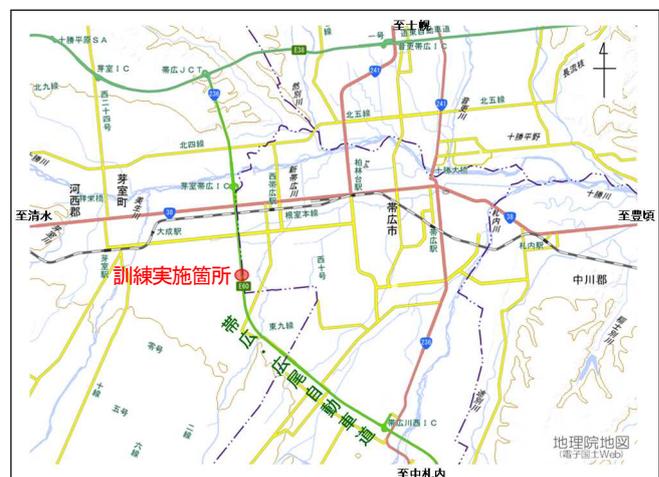
図-3 帯広・広尾自動車道での訓練実施箇所

実施日時	令和3年10月27日(水) 20:30~23:00
実施場所	帯広広尾自動車道 芽室帯広IC~帯広川西IC間
参加機関	帯広開発建設部 帯広道路事務所 年間維持工事受注会社 北海道警察 十勝機動警察隊 とちろ広域消防局 帯広消防署 東日本高速道路(株)帯広管理事務所
訓練概要	帯広・広尾自動車道で大雪や暴風雪に伴う大規模な立往生が発生したことを想定し、立ち往生場所から車両を誘導するための訓練。 ① 中央分離施設の開口訓練 ② 車両転回誘導訓練

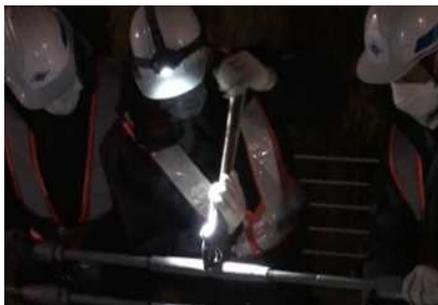
写真-4 ワイヤロープ取り外し状況

緊急車両が転回できるよう、開口部は16m(4スパン)を確保することとし、ワイヤロープ式防護柵の取り外しを行った(写真-4・写真-5・図-4)。手順は、開口部前後の支柱にストッパーを設置後、中間ターンバックル(5本分)を外し、ワイヤロープの張力を落とした後に中間支柱を撤去する。取り外し作業は作業員5名で行い、約20分の時間を要した。

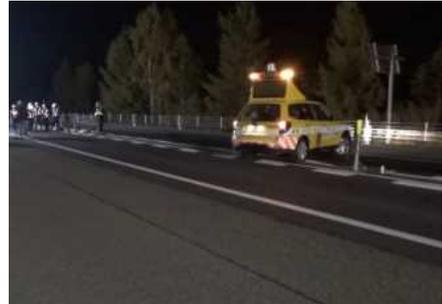
写真-6 車両Uターン状況(道路維持パトロールカー)

ワイヤロープ式防護柵取り外し後、車両転回誘導訓練を行った。道路維持パトロールカー、警察車両、消防車等、計6台により実施した(写真-6・写真-7)。普通車は切り返し無しで転回することができ、消防車のような大型車でも1回の切り返しで転回できた。訓練を実施した箇所は、除雪車退避場があるため、一般部(総幅員12.0m)より幅員が広く、路肩側に膨らんで転回することにより、スムーズに転回できたものと思われる。

今回の訓練では、転回場所が除雪車退避場であったため、道路パトロールカーや警察車両等の普通車では切り返し無しで転回でき、消防車のような大型車でも1回の切り返しで転回することを確認できたが、現実には一般部(総幅員12.0m)の区間がほとんどであり、当該区間でスムーズな転回が出来るかどうかは確認できなかった。

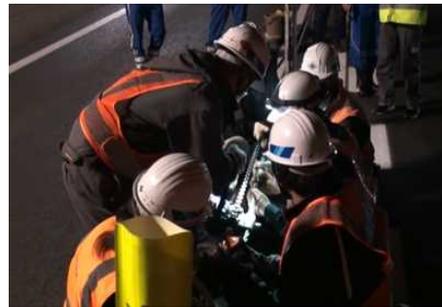
写真-8 再設置状況

緊急開口部での車両転回誘導訓練後、ワイヤロープ式防護柵の再設置を行った(写真-8)。手順は、中間支柱を設置した後に外したワイヤロープ同士をチェーンロープで引き寄せ、ターンバックルで接続する作業を5本とも行った。再設置の作業は、作業員5名で行い、設置と張力測定(写真-9)まで40分程度の時間を要した。

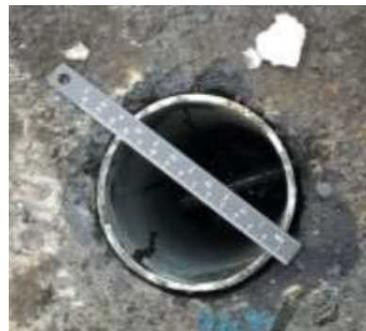
写真-10 ワイヤロープ式防護柵の支柱のスリーブ²⁾

(1)に加え、ワイヤーロープ式防護柵の支柱は、スリーブに建て込む構造となっており(写真-10)、冬期間の作業では、支柱を建て込むスリーブに雪が入り込む可能性があるため、支柱の建て込みがスムーズに行えるかどうかを今後検証する必要があると思われる。

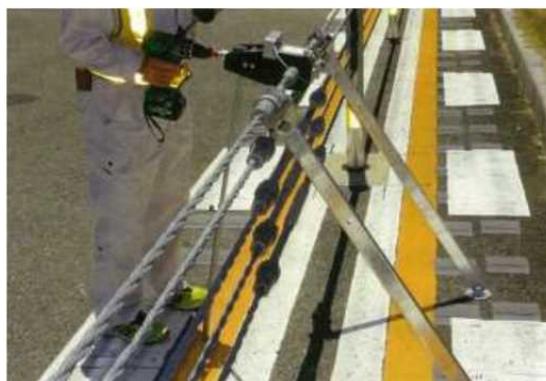
写真-11 ターンバックル回転装置とワイヤ固定バー²⁾

また、ワイヤーロープ式防護柵の取り外し・再設置を短時間で行うためには、ターンバックルの脱着を効率的に行うことが有効であると考え、東日本高速道路(株)では専用の装置(写真-11)を使用し、効率的に行っていると聞いており、今後の参考にしたい。
