# 渚滑川のケショウヤナギの保全に向けた取り組みについて —今後の河道整備を踏まえて—

網走開発建設部 遠軽開発事務所 河川課

渚滑川は全国でも希なケショウヤナギの群落を有しているものの、年々減少傾向といった状況や、平成22年5月に策定した渚滑川水系河川整備計画の推進を図るうえで、流下能力の確保において当該群落が支障となるなど課題があった。本報は、平成29年度の続報として、学識者に助言をいただきながら行ってきた、ケショウヤナギの保全策とそのモニタリング結果に加え、保全を考慮した河道掘削の方向性について報告する。

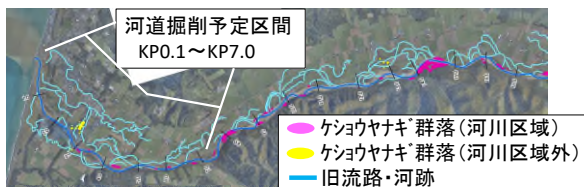
図-3 ケショウヤナギの分布図

図-3に平成27年度に行った渚滑川のケショウヤナギの分布状況と河道掘削予定区間を示す。ケショウヤナギ群落は河道沿いに確認できるが、これはケショウヤナギが出水によって作られる礫河原に種子が定着するため、一般のヤナギ類よりも河川の動きと密接した関係にある。このため、一般のヤナギ類に比べ生育環境が限られており、ケショウヤナギの保全には礫河原の保全・創出が不可欠である。

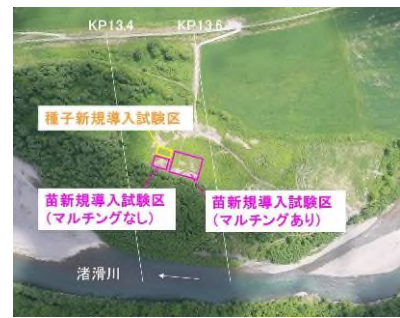
図-12 母樹群の新規創出試験箇所

試験箇所は、将来的な母樹群落としての樹林帯の形成が許容でき、治水上支障がなく改変等の計画が予定されていない河川管理区域とした。また、モニタリングが継続しやすい点も考慮して選定した。図-12に試験地箇所を示すが、草本・木本が覆う環境で地盤はシルト質が主体の場所であった。ケショウヤナギの種子は砂礫環境に定着し発芽することから、人工的な砂礫環境の造成を行った。図-13に試験地の造成概要を示す。根が活着しやすいように地盤の表層30cmほどを耕し、その上に疑似砂礫環境として20mm程度の採石を約10cm厚に敷き均したマルチング試験基盤を造成した。そこに3m程度の間隔の格子状に苗を150個体植栽した。また、マルチング無しの基盤に50個体の苗を植栽し、対照試験を同時開始した。当該試験地は、図-14に示すイメージの母樹群落の創出を目指している。なお、図-12に示す「種子新規導入試験区」については、平成29年度の報告<sup>1)</sup>後のモニタリングにおいても発芽は確認されなかった。これにより、ケショウヤナギが自然環境下で実生発芽するには砂礫環境が必要不可欠であることが再確認された。

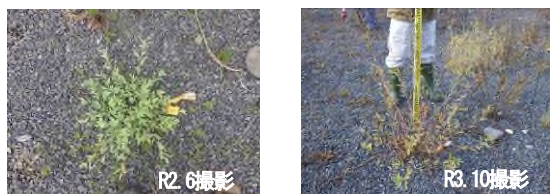
写真-3 ケショウヤナギの成長確認

ここで、これらのモニタリングデータについては、食害の影響が入っていることを補足しておかなくてはならない。試験箇所は持続可能な更新サイトの創出を目指すため、害獣対策の柵などの手当は行わず、エゾシカ等の野生動物が容易に行き来できる環境で食害の影響も当初から想定の上で試験を開始した。令和2年度のマルチング無の調査結果で、平均樹高が7月よりも10月の値が低くなっているのはこうした食害による影響があったためである。幸い、ケショウヤナギは写真-3 (右) に示す

ような螺旋状に立ち上がる生長段階に入っており、先端の柔らかい部分等の食害があっても容易に枯死には至らず、食痕から萌芽し生長を続けていることが確認されている。

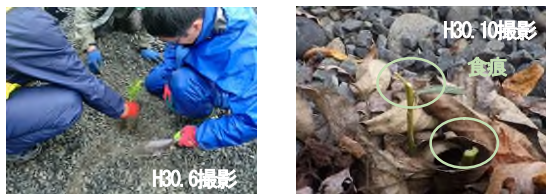
写真-4 幼齢段階のケショウヤナギの食害対策  
(一般ヤナギの植栽とその食害状況)

平成29年6月の苗植栽後の現地調査時に見られた足跡や食痕から、前述した害獣は主にエゾシカやエゾユキウサギであると推定された。翌年の平成30年に、幼齢段階のケショウヤナギの食害低減策として、ケショウヤナギの個体間に一般ヤナギ（オノエヤナギやエゾノキヌヤナギなど）の苗を写真-4 (左) のように植栽した。翌春、こうした一般ヤナギの苗に多く食痕を確認 (写真-4 (右)) でき、幼齢段階のケショウヤナギの食害低減を図ることに成功し、保全策として有効な手法であることが知見として得られた。

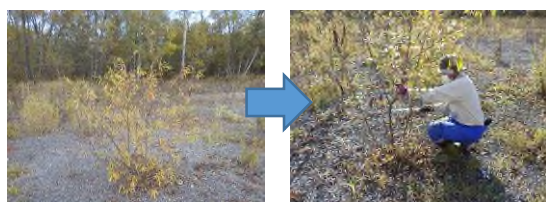
写真-5 一般ヤナギの断幹作業状況

引き続き幼齢段階のケショウヤナギの保全を図るため、令和3年度は食害低減策として植えた一般ヤナギの個体がケショウヤナギよりも背丈が上回ってきたため、ケショウヤナギの照射環境を整えることと、エゾシカ等の害獣が好む柔らかい新芽を萌芽発生させることを目的として、一般ヤナギの断幹を10月に行った。断幹高は平均的に70cm高に生長したケショウヤナギよりも低い位置で行った。引き続きモニタリングを行い、当該保全策の有効性を検証する予定である。

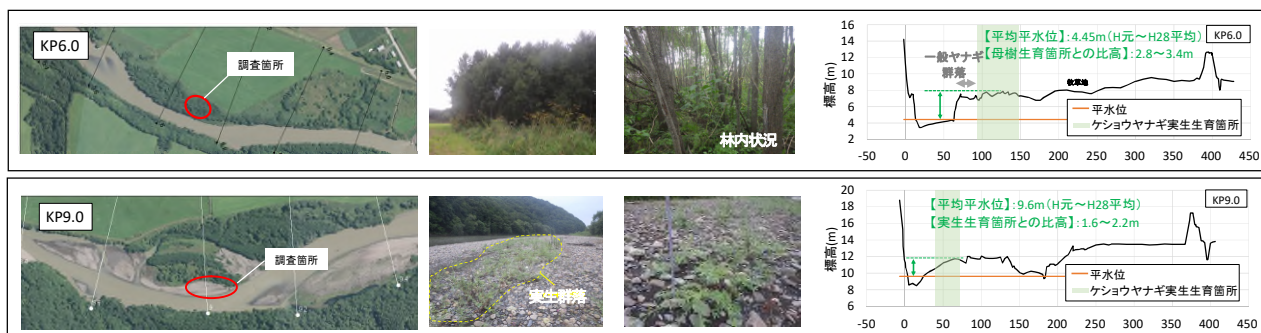
図-19 ケショウヤナギの生育箇所の再調査（令和元年度）

図-19にKP6.0付近の平均樹高13mの若齢段階の群落と砂州に定着したKP9.0付近の幼齢段階の群落の生育状況と、その生育箇所と平水位（平成元年から平成28年の平均）との比高差を横断図に整理した。

KP9.0付近の場合、実生ケショウヤナギは平水位との比高差は1.6mから2.2mであった。なお、図-19の写真に見られる実生定着が確認された場所の河床材料（d60粒径）は、60mmから130mm程度の礫であった。これらの現地確認を踏まえ、既往計画の掘削面についてケショウヤナギの更新サイト創出の観点で見直しを行った。検討条件は次の3つとした。①実生が定着するための礫河原が形成されること。②礫河原は年最大流量では掃流されず、実生の生育基盤が維持されること。③母樹が育つには、出水に伴う流路変動により礫河原が陸地化して安定
