# 国営農地再編整備事業「南長沼地区」の遠隔臨場における効果と課題や改善点について

札幌開発建設部 札幌南農業事務所 工事課

国営農地再編整備事業「南長沼地区」では、ほ場の大区画化と合わせ暗渠排水や用・排水路等の施工を行っている。今年度、工事実施にあたり、受発注者の作業効率化等を目的として、暗渠排水工、用・排水路工等の出来形確認のほか安全点検をWEB会議システムを利用して遠隔臨場により実施した。本報ではその実施における効果と課題や改善点について報告するものである。

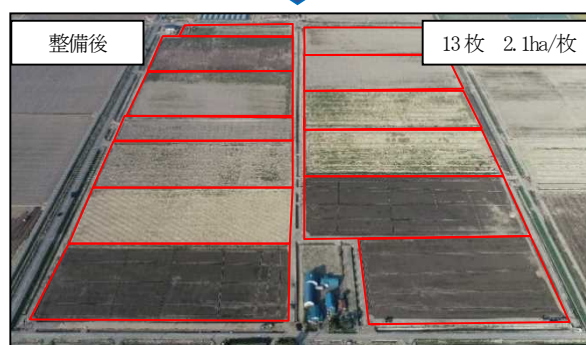
写真-1 事業実施前後の状況

このため、農業の振興を基幹とした本地域の活性化を図るため、本事業により既耕地を再編整備する区画整理と畑作振興のための農地造成を一体的に施行し、ほ場の大区画化と合わせ暗渠排水、用・排水路、農道等の整備を行う区画整理工事を実施している。（写真-1）

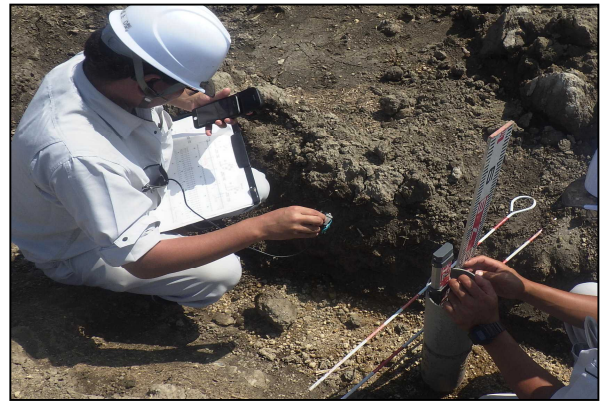
写真-2 暗渠排水工疎水材厚さの撮影状況

暗渠排水工における、疎水材の厚さ、吸水渠の間隔及び集水渠の掘削深はスタッフや測定テープにより計測を行ったが、計測値は映像により容易に確認することができた。(写真-2、3)

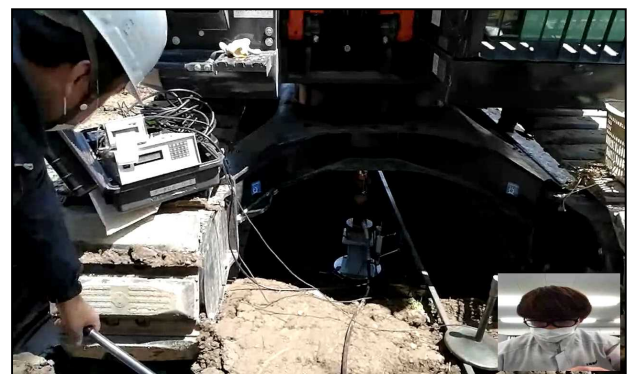
写真-4 木杭載荷試験の確認状況(日陰箇所)

また、木杭の載荷試験等の日陰となる箇所については、映像が暗くなるため、視認性が低下し、確認に時間を要することもあった。(写真-4)

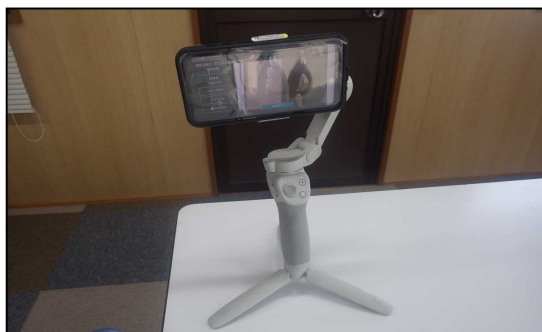
写真-5 「Aシステム」の撮影機器

「Aシステム」の現地撮影用カメラは、専用アプリをインストールしたスマートフォン内蔵カメラを使用するものであるが、付属の電子制御3軸ジンバルにより、手振れを最小限に抑えることが可能である。（写真-5）

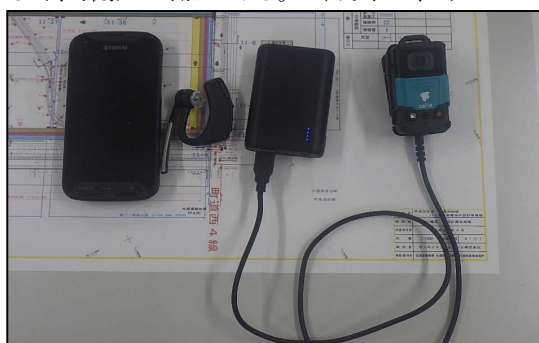
写真-6 「Bシステム」の撮影機器

「Bシステム」と「Cシステム」の現地撮影用カメラは、高い防水防塵対応を有する専用カメラであり、厳しい環境である工事現場での撮影に適した仕様である。また、「Bシステム」は衣類着用が可能であり、「Cシステム」はヘルメット一体型であるため、両手を拘束することなく、撮影が可能である。（写真-6、7）

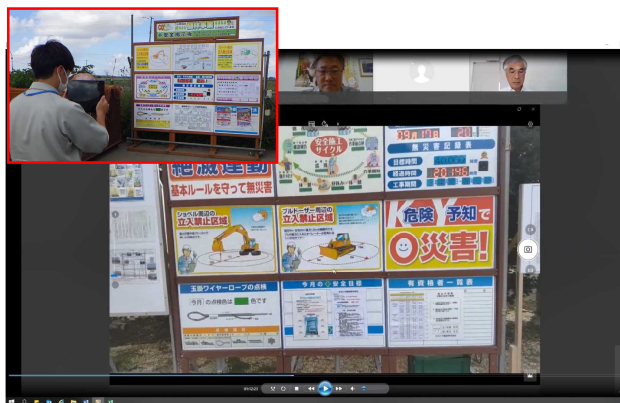
写真-8 現場撮影と共有画面の状況

安全点検は、現場状況をカメラ内蔵のモバイルパソコンで撮影した映像と音声をリアルタイムで参加者全員に配信することにより実施した。

Webexでは、発言者の画像が優先して大きく映し出されてしまうが、現場撮影時にパソコン内のカメラアプリを共有に設定することで、発言者がいても現場の映像が常に大画面で維持されるので、現場状況の画像を見ながら安全点検や意見交換を行うことができた。（写真-8）。
