二重鋼矢板式導流堤の改修 —八十士地区 八十士排水路河口施設の設計事例—

網走開発建設部 北見農業事務所 第2工事課 ○佐藤 大輔
太田 寛彰
伊藤 忠久

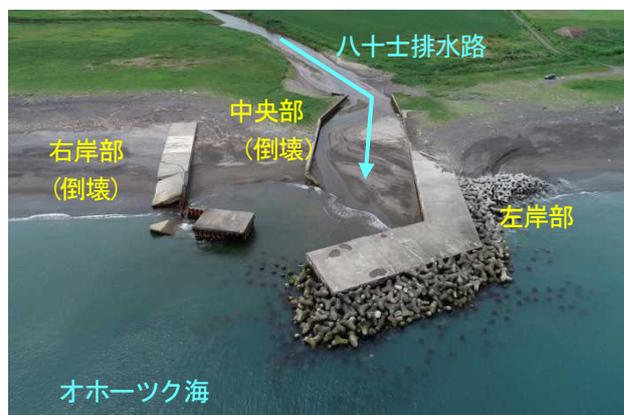
写真-1 対象導流堤の倒壊状況 (H30撮影)

対象の導流堤は、二重鋼矢板式の右岸部と左岸部、自立矢板式の中央部の3つの部位で構成されている(写真-1)。このうち右岸部と中央部の一部において、鋼矢板の腐食が進行し、施設の倒壊が発生した。このため八十士排水路の河口閉塞が頻発し、施設管理者が定期的に浚渫等を行うことを余儀なくされており、早期の施設機能回復が望まれている。

事業着工にあたっては倒壊要因の検討を行い、前歴事業当時には明らかになっていなかった「集中腐食」が要因であると考察した。「集中腐食」とは、前歴事業以降の腐食実態調査において判明した、平均干潮面直下部に生じる局所的に激しい腐食のことである。その腐食速度は表-1をはるかに上回り、1.0mm/年を超えることもある

本事業において検討した、集中腐食による倒壊のメカニズムを表-2にまとめる。二重矢板式の導流堤は中詰め土の充填を前提に鋼矢板規格等の構造が決定されており、局所的な集中腐食の発生が、施設の重大な強度低下を招く危険性があると言える。

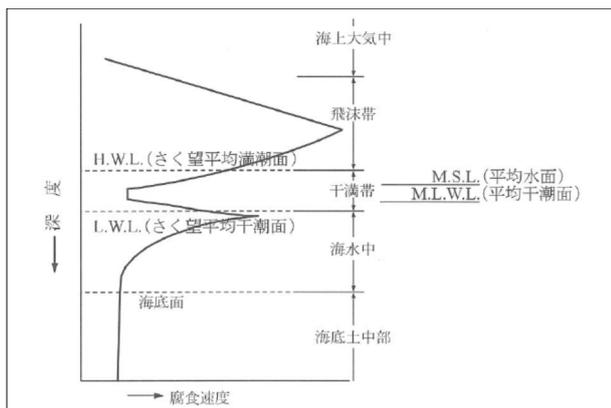
図-3 海洋環境における鋼材の板厚減少プロフィール²⁾

その腐食環境は、主に、海上大気中、飛沫帯、干満帯、海水中、海底土中部の5つのゾーンに区分されるが、それぞれのゾーンにおける鋼材の腐食速度を図-3に示す。鋼材の腐食速度は飛沫帯が最大であり、ついで海水中の平均干潮面直下部、それ以下の海水中となる。

前歴事業当時は、図-3のような知見をもとに港湾構造物に関する設計基準が制定されており、鋼矢板の腐食速度を上回る腐食しろを設ける設計が行われていた。

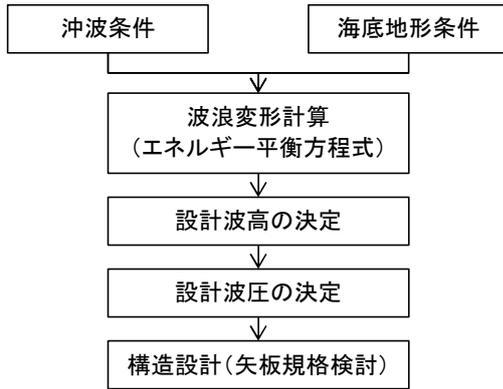
図-4 二重鋼矢板式導流堤の設計フロー

対象施設の設計フローを図-4に示す。海洋に面する施設であるため、構造物に作用する波の力に対して安全性を確保する必要があり、設計に先立っては設計波高や設計波圧の検討を行う必要がある。

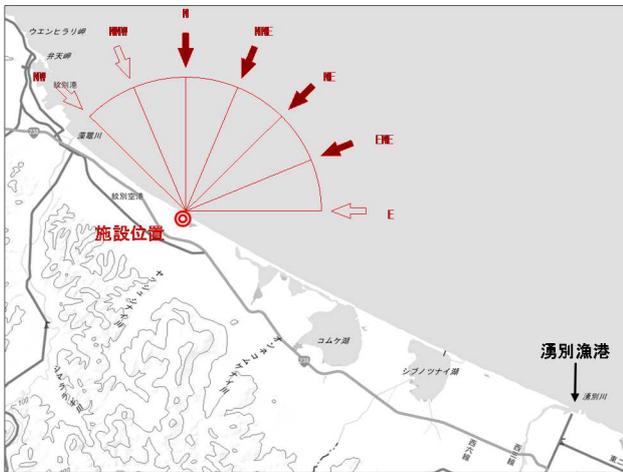
図-5 沖波波向選定図

構造物に作用する設計波の検討は、長期間の観測データを基にした沖波諸元を用いて行うことが基本である。対象施設では、施設近傍の湧別漁港の観測データから、30年確率波の沖波諸元を用いて検討を行うものとした。またその波向は、右岸導流堤に対し入射角が危険側となる波向N~ENE について検討を行った (図-5)。

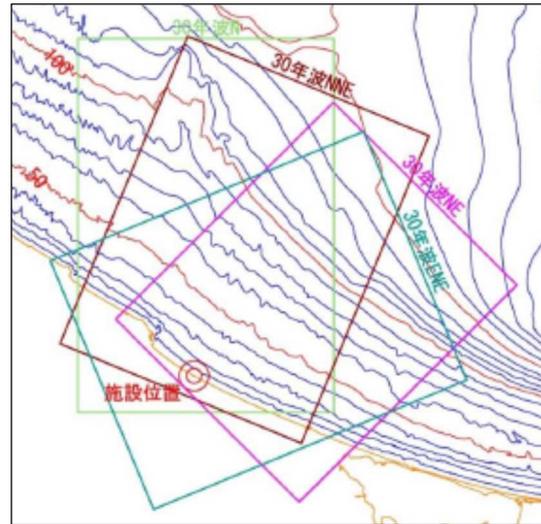
図-6 波浪変形計算の範囲と海底地形

波浪変形計算の範囲を図-6に、計算結果の例を図-7に示す。エネルギー平衡方程式を用いる場合の計算格子間隔は広領域で100~1000m程度にとることが多いとされている⁶⁾。これを参考に最小推奨メッシュ100mを採用し、十分に水深が深く波高に影響を与えない地点を起算点とし、波浪変形計算を行った。

前項の沖波諸元を基に、海底地形条件の影響を考慮した波浪変形計算により、対象施設の設計波高及びその波向を算定した。波浪変形計算のモデルには、屈折及び浅水変形を同時に解くことが可能なエネルギー平衡方程式を採用した。

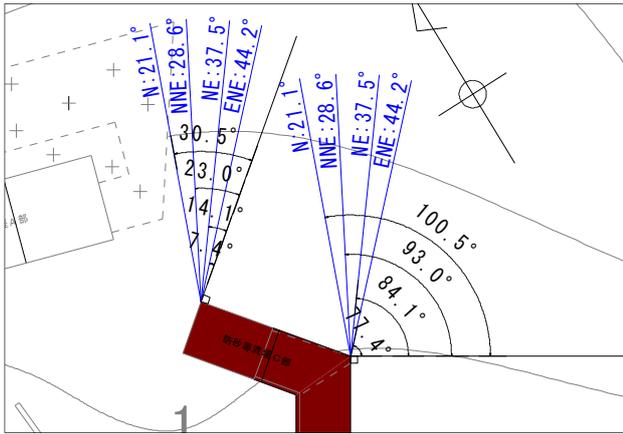
図-8 導流堤の標準断面図

波の入射角は施設に対して直角入射する時に最も危険となるが、波浪の計算精度を考慮し、入射角±15度の範囲で危険側に補正し検討を行った(図-8)。

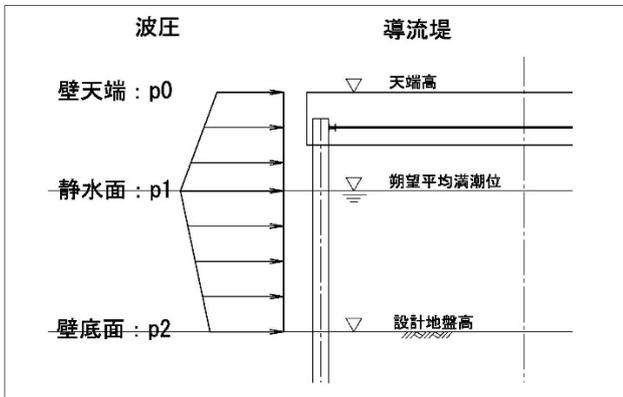
図-9 導流堤に作用する波圧の概念図

また、導流堤に作用する波圧は、天端高に作用する波圧 p_0 、静水面の高さで最大値となる波圧 p_1 、壁底面の波圧 p_2 の直線的に変化する分布で与えることができ(図-9)、この合力を外力として構造設計を行う。

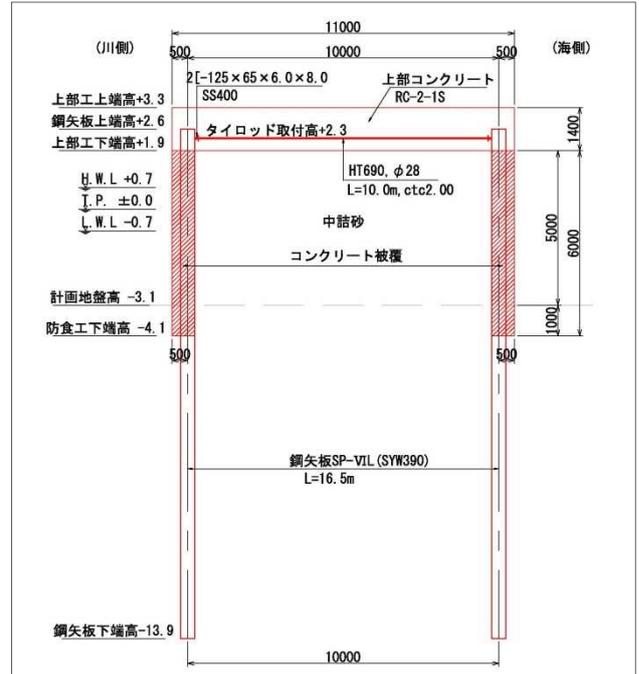
図-10 改修後の導流堤の標準断面図

この設計法は、波圧によって生じるせん断変形に対して、ラーメン構造として矢板が発揮するせん断抵抗力と中詰め土のせん断抵抗力によって抵抗するという考え方である。波圧によるせん断変形モーメントと、中詰め土

及び矢板の抵抗モーメントをそれぞれ個別に算出することで、堤体幅や矢板規格を決定することが可能となる。決定した導流堤の標準断面を図-10に示す。

二重矢板式導流堤の設計方法は、これまで慣用的にいくつか提案されているが、基本的には①ラーメン式構造物としての設計法と②控え矢板式構造物としての設計法の2通りに分類される⁷⁾。本検討では、近傍の導流堤の採用実績等(富丘地区 恩沙留川排水路河口施設)も考慮したうえで前者の設計法を採用した。
