変形追従性の高い特殊改質アスファルト混合物 のひび割れ抑制効果に関する現場実証 —一般国道44号および一般国道276号における試験施工—

国立研究開発法人 土木研究所 寒地土木研究所 寒地道路保全チーム ○松本 第佑
国立研究開発法人 土木研究所 寒地土木研究所 寒地道路保全チーム 上野 千草
国立研究開発法人 土木研究所 寒地土木研究所 寒地道路保全チーム 丸山 記美雄

切削オーバーレイ工法による舗装補修では、補修後既設舗装のひび割れ残存位置から再びひび割れが発生することがある。変形追従性の高い特殊改質アスファルト混合物を表層に用いることでひび割れの発生を遅延させる工法が開発されているが、積雪寒冷地における適用事例は少ない。本検討では、変形追従性の高い特殊改質アスファルト混合物を表層に用いた試験施工を行うとともに、室内試験を実施し積雪寒冷地での適用性を検証した。

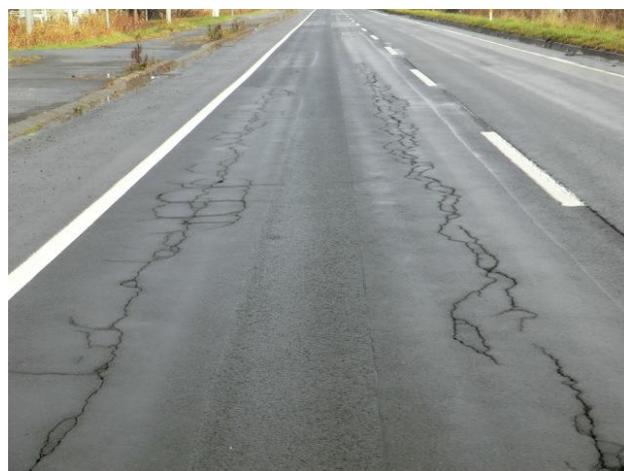
アスファルト舗装のひび割れには、交通荷重の繰り返し荷重によって主に縦断方向に発生する疲労ひび割れや、温度収縮によって横断方向に発生する低温ひび割れなど、発生要因と発生形態が多岐に亘る¹⁾。例えば疲労ひび割れは、写真-1に示すように、車輪走行位置に沿って縦断方向に線状のひび割れが発生し、損傷が進むと亀甲状にひび割れが進行する。

写真-1 疲労ひび割れによる損傷事例

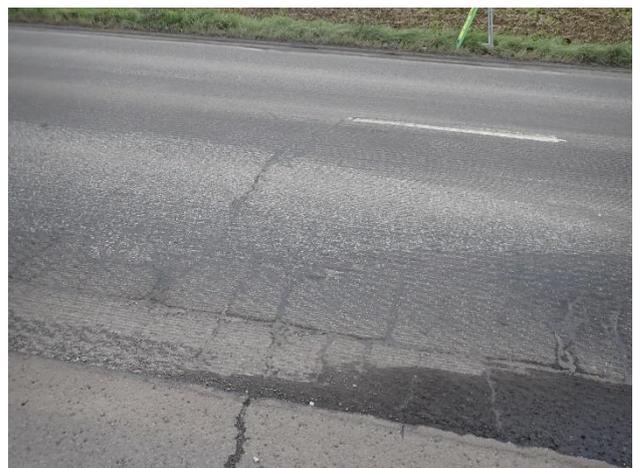
各試験施工箇所における補修前の試験施工工区および比較工区のひび割れ率およびわだち掘れ量、平坦性の測定結果を表-2に示す。表-2より、一般国道44号厚岸町では、試験施工工区および比較工区ともに舗装点検要領⁷⁾におけるひび割れ率の診断区分でⅡに該当する。一方、一般国道276号倶知安町では、試験施工工区および比較工区ともに舗装点検要領におけるひび割れ率の診断区分でⅢに該当する。各試験施工工区の切削後の路面状況をそれぞれ写真-2、写真-3に示す。これらより、切削後の基層上面において、一般国道44号厚岸町では疲労ひび割れと考えられる縦断方向のひび割れなどが残存しており、一般国道276号倶知安町では横断方向のひび割れなど多数のひび割れが残存していた。

写真-3 一般国道276号倶知安町の切削後の路面状況

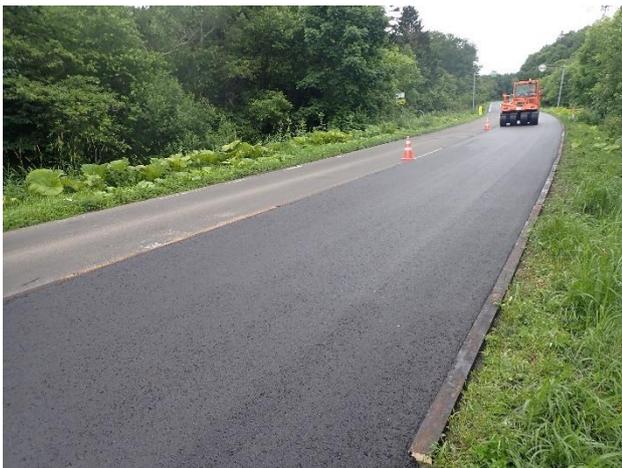
写真-4 一般国道 44 号厚岸町の施工後の路面状況

令和3年度全国道路・街路交通情勢調査（交通センサス）の結果より、補修を行った箇所の交通量区分はN₅相当で、大型車交通量（上下合計）は1,403台/日である。表層に用いた特殊改質Aの配合設定値およびアスファルトの性状試験結果を表-3に、比較工区に使用した再生混合物（以下、再生混合物Aとする）の配合設定値およびアスファルトの性状試験結果を表-4に示す。また、施工後の路面状況を写真-4に示す。表-3、表-4より、表層に使用した特殊改質Aおよび再生混合物Aの配合設定値はいずれも同程度である。一方で、再生混合物Aと比較して、特殊改質Aに使用した特殊改質アスファルトの軟化点が高く、わだち掘れ抵抗性が期待できる。また、針入度も再生混合物Aと比較して高く、軟質なアスファルトである。

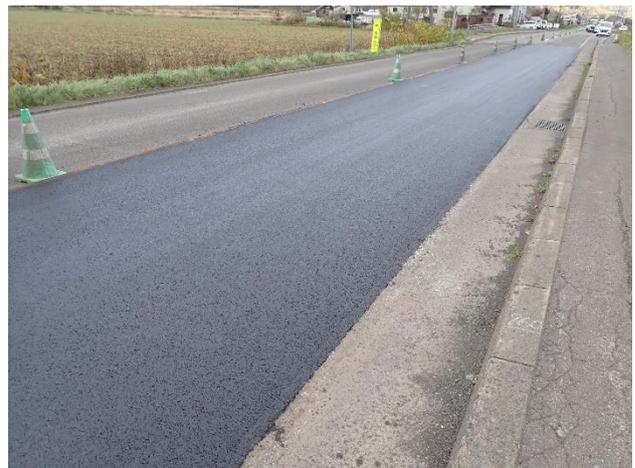
写真-5 一般国道 276 号倶知安町の施工後の路面状況

トの性状試験結果を表-5に、比較工区に使用した再生混合物（以下、再生混合物Bとする）の配合設定値およびアスファルトの性状試験結果を表-6に示す。また、施工後の路面状況を写真-5に示す。表-5、表-6より、表層に使用した特殊改質Bおよび再生混合物Bの配合設定値はいずれも同程度である。一方で、再生混合物Bと比較して、特殊改質Bに使用した特殊改質アスファルトの軟化点が高く、わだち掘れ抵抗性が期待できる。また、針入度は再生混合物Bと同程度であるが、ポリマー改質アスファルトの品質規格⁸⁾は40以上であり、改質アスファルトとしては高い値である。

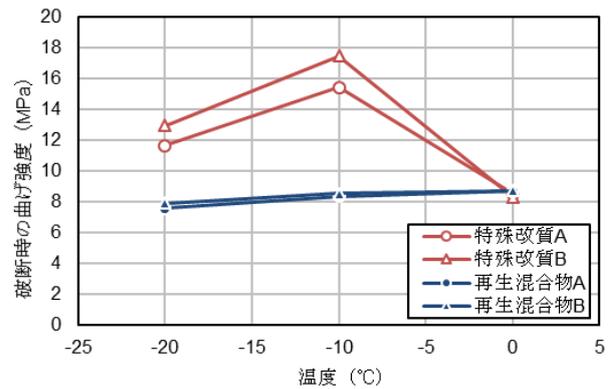
図-1より、破断時の曲げ強度は特殊改質Aおよび特殊改質Bともに-10℃付近をピークとする推移を示し、0℃以下の低温域では再生混合物AおよびBよりも高い値で推移した。特に、試験施工箇所の最低気温に近い-20℃の破断時の曲げ強度では、特殊改質Aおよび特殊改質Bともに再生混合物よりも1.5倍程度の値であり、-10℃では2倍程度の値であった。また図-2より、破断時の曲げひずみにおいても、特殊改質Aおよび特殊改質Bともに再生混合物AおよびBよりも高く推移した。

図-1 破断時の曲げ強度の比較結果

採取した特殊改質As混合物および再生混合物の曲げ試験結果として、破断時の曲げ強度および破断時の曲げひずみを比較した結果をそれぞれ図-1、図-2に示す。

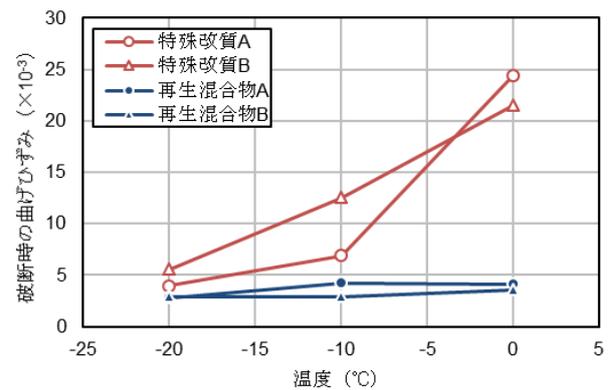
図-2 破断時の曲げひずみの比較結果

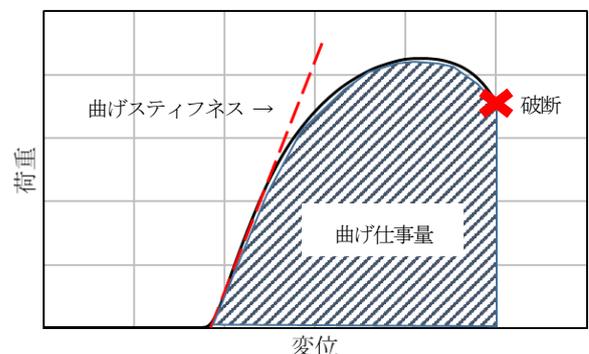
また、アスファルト混合物が曲げ破断するまでに必要なエネルギーである曲げ仕事量と、曲げスティフネスを荷重-変位グラフより算出した。曲げ仕事量および曲げスティフネスの概念図を図-3に示す。曲げ仕事量は、荷重-変位グラフにおいて供試体に荷重が載荷されてから破断するまでの面積に相当し、曲げスティフネスは、荷重-変位グラフにおいて荷重が載荷されてから弾性状を示す直線部分の傾きに相当する。室内試験結果より算出した曲げ仕事量を特殊改質As混合物と再生混合物で比較した結果を図-4に、算出した曲げ仕事量と曲げスティフネスの結果を図-5に示す。

図-3 曲げ仕事量および曲げスティフネスの概念図

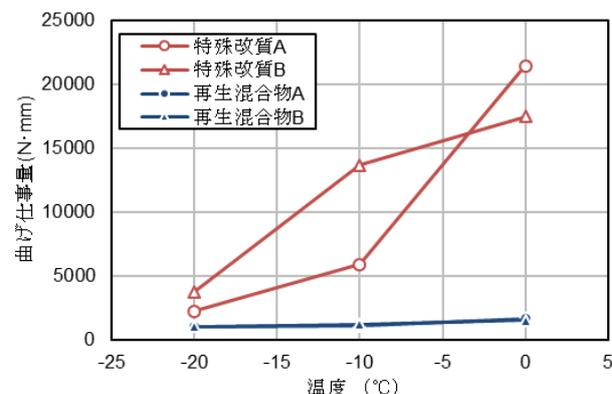
図-4より、再生混合物の曲げ仕事量は低温域の温度に関わらず大きく変化しなかった一方で、特殊改質As混合物の曲げ仕事量は再生混合物よりも大きい推移を示し、温度の上昇に伴い曲げ仕事量が増える傾向を示した。また図-5の結果において、再生混合物は曲げスティフネスが温度によって変化しても、曲げ仕事量の変化は小さかった一方で、特殊改質As混合物は温度の上昇に伴い曲げスティフネスが小さくなるにつれ、曲げ仕事量が増加する傾向を示した。これらのことから、特殊改質Aおよび特殊改質Bは、低温域において曲げ破断するまでに必要なエネルギーおよび曲げスティフネスが再生混合物よりも大きいことから、再生混合物よりも低温域において粘弾性状を有し、曲げ破断に対する抵抗性が高いことがわかる。

図-4 曲げ仕事量の比較結果

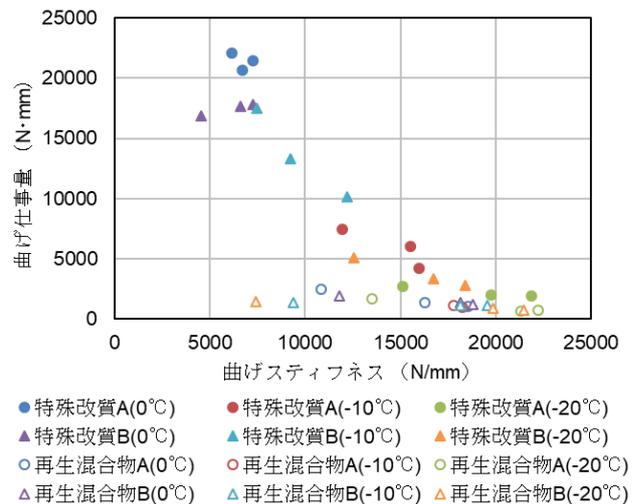
図-5 曲げ仕事量と曲げスティフネスの結果

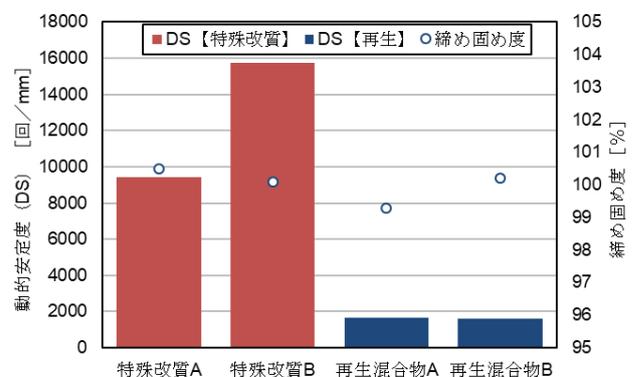
採取した特殊改質As混合物および再生混合物のホイールトラッキング試験結果として、動的安定度 (DS) を比較した結果を図-6に示す。図-6には、各混合物供試体の平均締め固め度を併記している。

図-6より、再生混合物AおよびBのDSが1600回/mm程度であったのに対して、特殊改質Aは約9400回/mm、特殊改質Bは約16000回/mmと再生混合物よりも高い結果であった。このことから、特殊改質As混合物は再生混合物よりも高いわだち掘れ抵抗性を有するといえる。

図-6 動的安定度 (DS) の比較結果
