# アスファルト再生骨材の凍上抑制層材料としての検討

国立研究開発法人 土木研究所 寒地土木研究所 寒地道路保全チーム ○上野 千草  
 国立研究開発法人 土木研究所 寒地土木研究所 寒地道路保全チーム 安倍 隆二  
 国立研究開発法人 土木研究所 寒地土木研究所 寒地道路保全チーム 木村 孝司

そこで、アスファルト再生骨材を国道本線上の凍上抑制層に用いるため、登坂車線の凍上抑制層材料として、アスファルト再生骨材40mm級を用いて試験施工を行い、DCP試験およびFWD試験を実施し、支持力等を確認した結果を報告する。

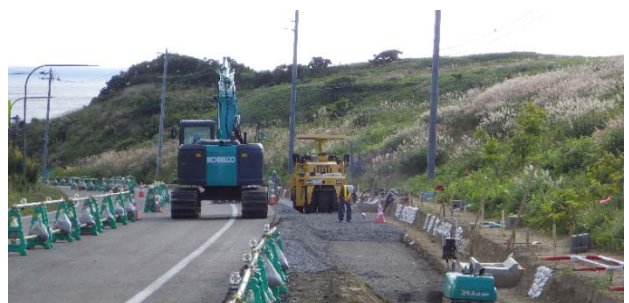
写真-1 試験施工箇所（登坂車線設置工事）

試験施工は、図-1に示す初山別村金駒内における登坂車線の設置工事（写真-1）において実施した。

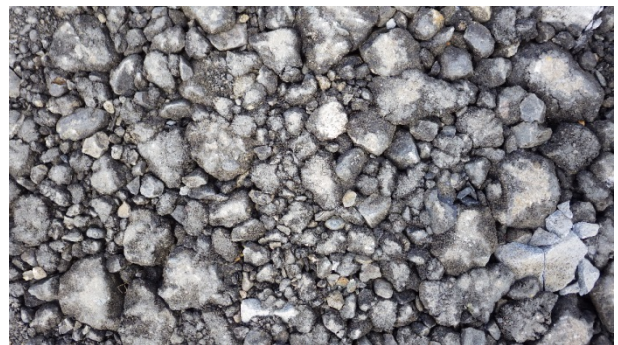
写真-2 調査日施工箇所の凍上抑制層上面の状態

図-9 の調査箇所の凍上抑制層表面の写真を写真-2 に、図-8 の調査箇所付近の表面写真を写真-3 に示す。写真-3 においては、アスファルトが骨材と骨材を付着しているように見られる。一方、写真-2 においては、そのような状況は見られない。

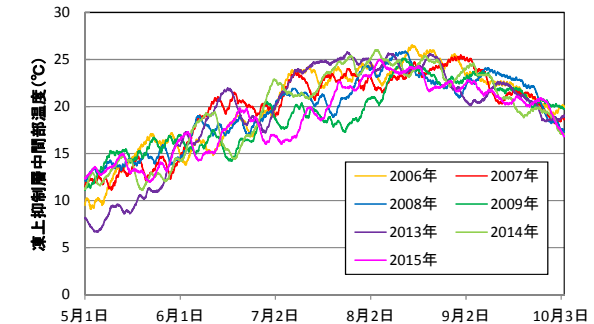
一般国道 231 号留萌市浜中（交通区分N5）、一般国道 238 号稚内市声問（交通区分N5）、一般国道 238 号稚内市頓別（交通区分N5）に埋設されている温度計より整理した凍上抑制層の中間部の温度の年間変動を図-11 ~ 13 に示す。

道北地域の3箇所において温度計測を行っているが、凍上抑制層の中間温度が30℃を超える年は現在のところ確認されていない状況にある。

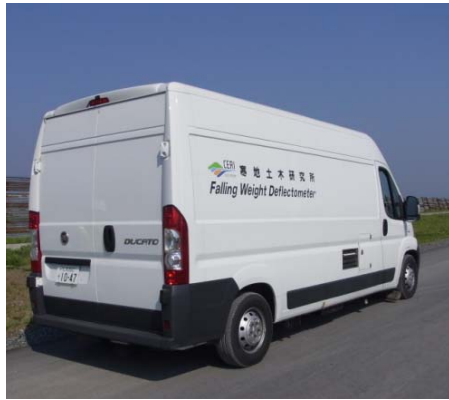
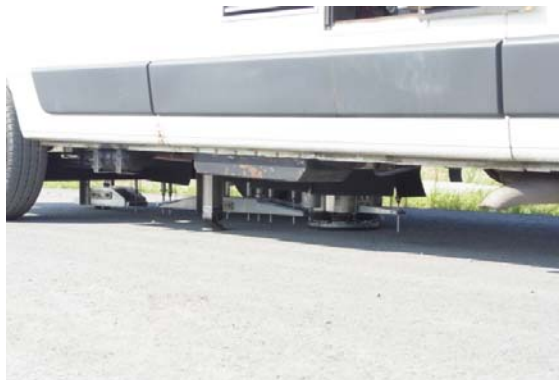
ここで、FWD (Falling Weight Deflectmeter) とは、和訳すると「重錘落下式たわみ測定装置」であり、重錘を落下した際の舗装のたわみを測定することにより、非破壊で舗装の支持力を測定することができる装置である(写真-4,5)。

調査においては、寒地土木研究所所有の試験車両を用いたが、全国で約30台が稼働中である。

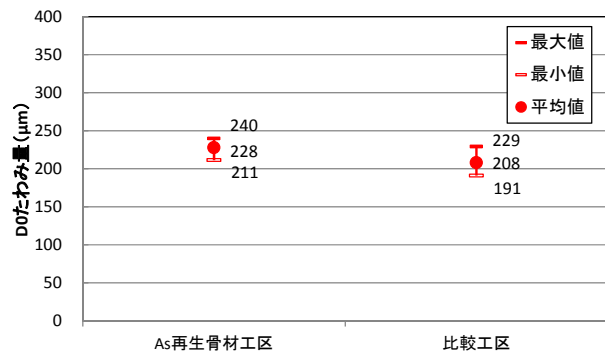
図-16 FWD試験結果

たわみ量の初期値を表層施工後の平成28年11月14日に計測した。結果を図-16に示す。1工区当たり10測線で測

定を実施し、D0たわみ量の平均値と最大値および最小値を示している。アスファルト再生骨材工区の平均値は228 $\mu$ mであり、比較工区の208 $\mu$ mとほぼ同等の値となり十分な支持力を有していることを確認した。また、最大値と最小値の差は、アスファルト再生骨材工区で29 $\mu$ m、比較工区で38 $\mu$ mと同程度のばらつきであった。
