音威子府バイパスにおける蛇紋岩の盛土利用について － セメント改良検討・施工状況 －

旭川開発建設部 士別道路事務所 第3工務課

本報告は、蛇紋岩の固化材配合の検討結果と現地の施工状況を取り纏めたものである。

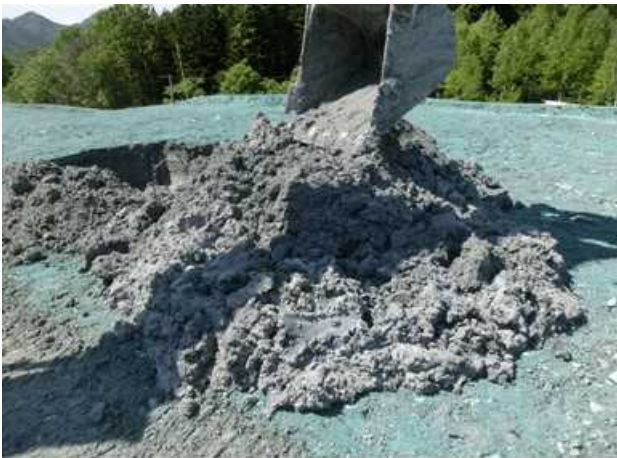
写真-2 粘土化した蛇紋岩(音中トンネル起点)

「北海道における不良土対策マニュアル」(独)土木研究所寒地土木研究所、2014) (以下、「不良土マニュアル」と記載)では、蛇紋岩はその性状から不良土として扱われることが多く、蛇紋岩の粘土化したもの(写真-2)は一般に捨土する、としている。

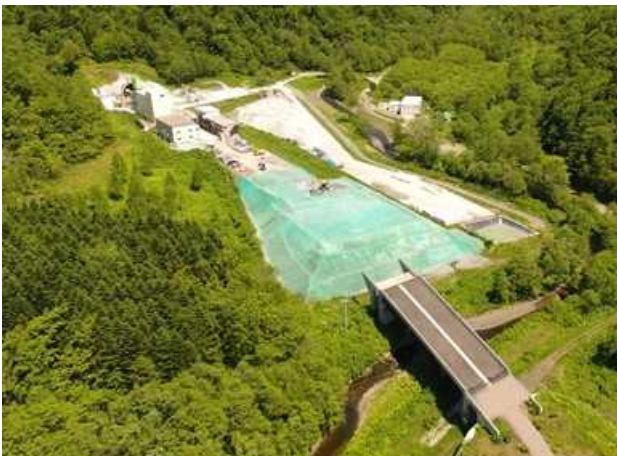
写真-3 音中トンネル起点

現在、蛇紋岩のトンネル掘削ズリは、路線上的下記3箇所に仮置きされている(写真-3～5)。①～②は音中トンネルの掘削ズリで、③は音威子府トンネルのものである。

- ① 音中トンネル起点(坑口ヤード～橋梁間)(写真-3)
- ② 箆島仮置き場(整地された本線上)(写真-4)
- ③ 音威子府IC(ランプ内)(写真-5)
