平成28年度

室蘭港における控えアンカー鋼管矢板構造 による岸壁改良

室蘭開発建設部 室蘭港湾事務所 第1工務課

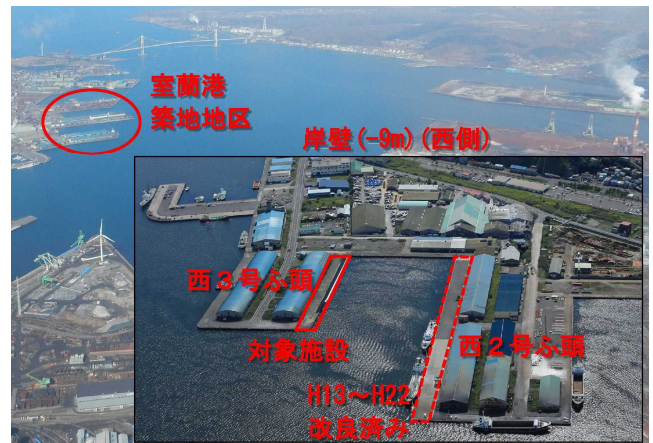
図-1 改良施設の位置図

本岸壁の位置は図-1に示すとおり、平成22年度に改良工事が完了した西2号ふ頭の岸壁に直面した施設である。

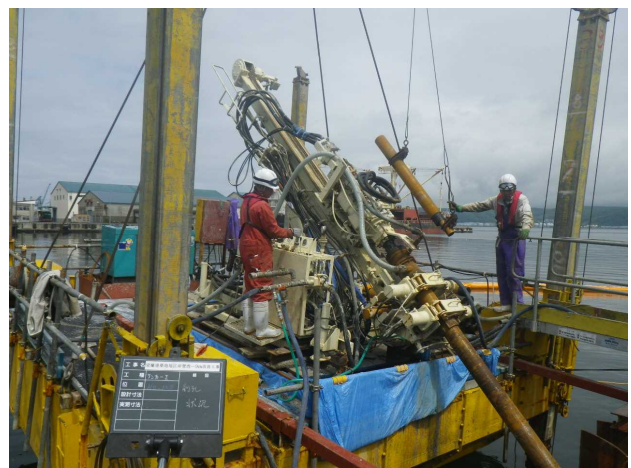
図-8 削孔状況

スパッド台船設置後、削孔機をスパッド台船に積み込み、固定する。本工事では、削孔機は回転と打撃及び推力を備えたロータリーパーカッション、ドリルパイプは二重管方式(アウターケーシング+インナーロッド)を使用した。削孔機をアンカー位置にセット後、ケーシング及びロッドを継ぎ足し、送水しながら所定の深度まで削孔する。その後、孔内及び孔底のスライム除去を行い、スライム除去状況を確認するため、洗浄水の濁度を目視により確認後、インナーロッドを引き抜く。(図-8)削孔時に排出される水は、削孔口に受けを取り付け、水中ポンプで揚水し、貯留槽に集水し、スラッジと上澄み水に分離させ、削孔用水として再利用した。

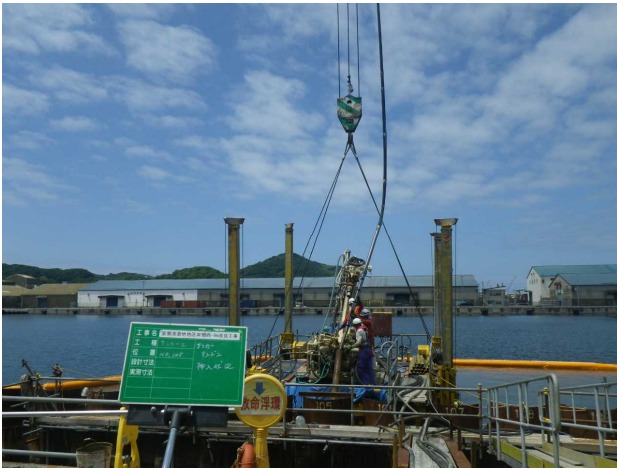
図-9 アンカー tendon 挿入状況

セメントミルク注入前に工場加工されたテendonをケーシング管口に接触して損傷しないよう慎重に挿入する。(図-9)この際、挿入されたテendonが所定深度に達しているか、テendonの残尺により確認した。

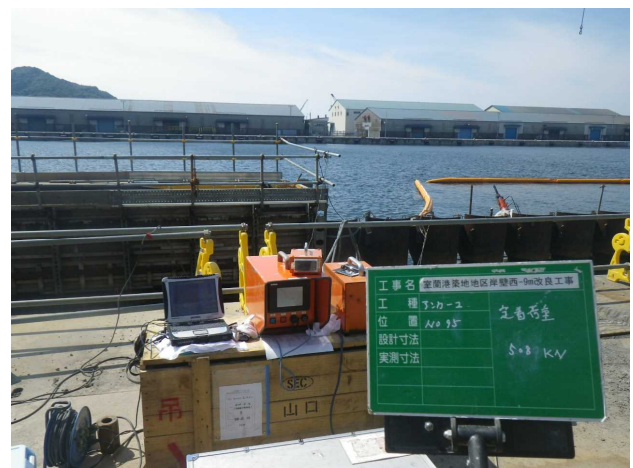
図-12 設計荷重定着状況

セメントミルクの圧縮強度が所定の強度（24N/mm²）に達したことを確認後、アンカーの緊張を行う。仮緊張（設計荷重の10%程度）を行い、新設鋼管矢板と既設鋼管矢板の間に裏込石を投入、その後、本緊張（設計荷重）を行い、構造の安定を図る。（図-12）

適正試験及び確認試験を行い、アンカーの変位量が理論値（自由長×緊張荷重÷弾性係数÷断面積）の±10%の範囲内に収まっていることを確認後、設計荷重で定着を行った。

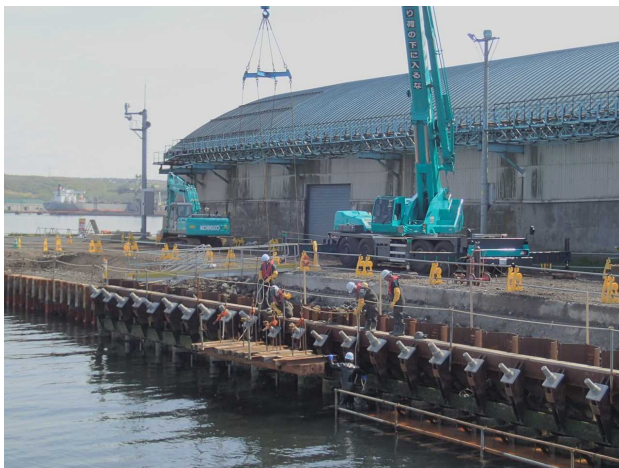
図-1 4 控えアンカー完成状況

アンカーキャップを取り付け、控えアンカー鋼管矢板構造の完成となる。(図-1 4)
