稚内空港における冬期の視程向上を目的とした防雪柵の効果検証について

稚内開発建設部 稚内港湾事務所 第2工事課 ○水上 一生
須藤 賢哉

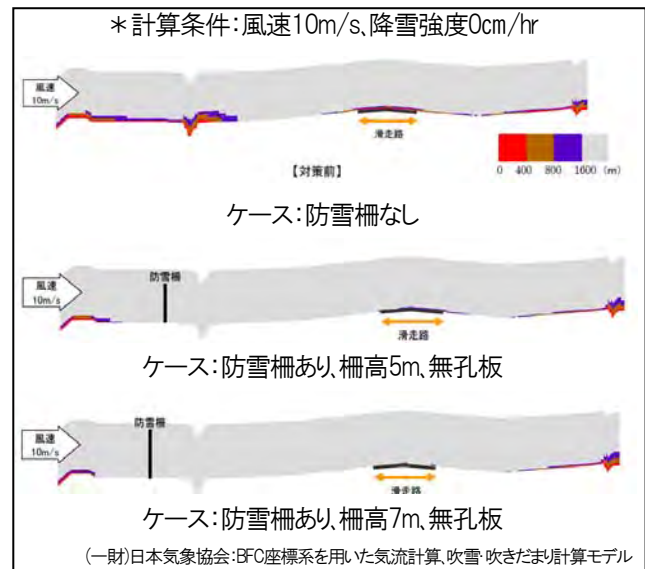
図-3 地吹雪発生時の視程比較(計算)

数値シミュレーションを実施し、地吹雪が発生した際の視程を「対策なし」と「防雪柵有り」のケースで比較した。

制限表面(空港周辺の建物等の設置制限)の関係から、防雪柵の高さ5mの場合は、滑走路中心線から195m、高さ7mの場合は、210m離れた位置で計算した。その結果、「防雪柵有り」は「対策なし」に比べて滑走路付近の視程が長く、防雪柵の効果があると考えられた。(図-3)

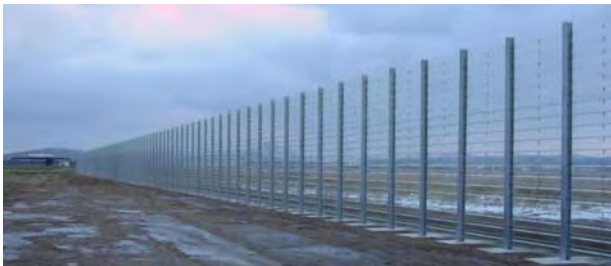
写真-3 試験防雪柵全景

試験防雪柵の設置延長は、到着便が欠航した際の風向を考慮して、滑走路中央付近で効果が確実に観測できる330mとした。設計風速は50m/sで、防雪板は、保安上及び気象観測上の視認性を確保するため、透明のポリカーボネート板を採用した。(写真-3)

設置する試験防雪柵は、より乱気流の影響が小さい、柵高5mの有孔板あり(無孔板3.5m+空隙率40%板1.5m)とし、場周柵と場周道路が吹きだまりで埋没するのを防ぐため、防雪柵の風上側に雪をためる「吹き止め柵」タイプとした。(写真-4)

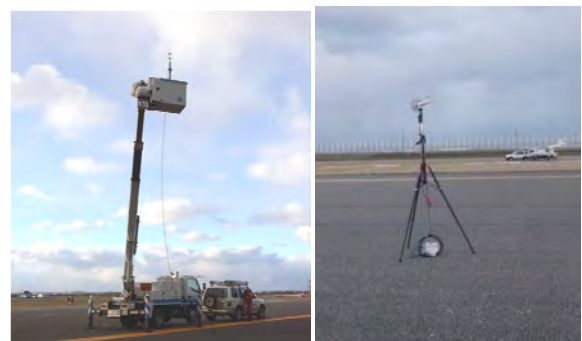
写真-5 移動気象観測(風向・風速)

移動観測では、10m/s程度の風速の際に、高所作業車も使用して風向風速を観測し、乱気流の発生状況と防雪柵の減風効果を調べた。(写真-5)

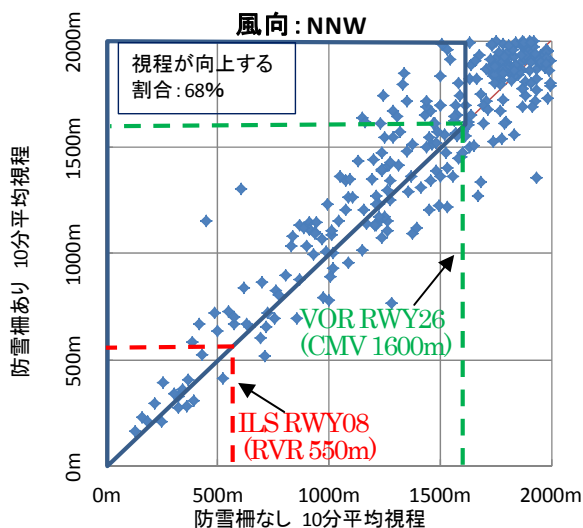
図-7 (柵なしと柵あり)の視程散布図 [北北西]

次に、連続観測で得られた視程の観測結果を風向別に整理して、統計的に防雪柵の効果を確認した。縦軸が防雪柵あり(防雪柵風下側の固定観測点)の視程で、横軸が防雪柵なし(防雪柵影響範囲外の固定観測点)の視程のグラフに、同時刻の観測値が交わる点をプロットした。なお、防雪柵なし側の視程値が1,600m以上のデータは、着陸の制限値以上であるので、検討から除外している。

2分の1の傾き線より上にある点は、柵あり側の視程が柵なし側の視程より向上していることを表す。

試験防雪柵と直交する風向、北北西(NNW)の風では、向上している割合が68%である。(図-7)

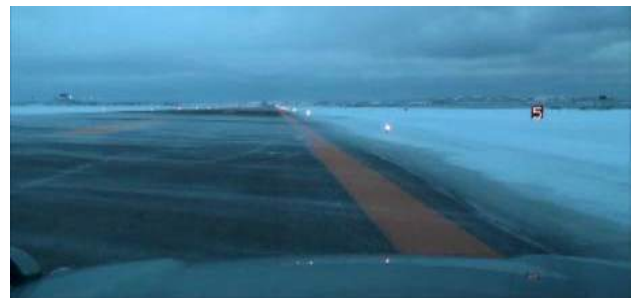
写真-7 移動気象観測車による撮影(柵なし)(H27/2/1)

地吹雪が発生していた平成27年2月1日の移動気象観測車による観測では、試験防雪柵のない区間の滑走路を走行しているときは、スノースネークと呼ばれる雪の移動が発生していたが、試験防雪柵の風下側では、その現象は観測されなかった。(写真-7、写真-8)
