国営施設機能保全事業「宇遠別川地区」について

—排水路補修の実施方針—

網走開発建設部 網走農業事務所 第1工事課 ○小野 和也
第2工事課 根田 聖児
中井 博昭

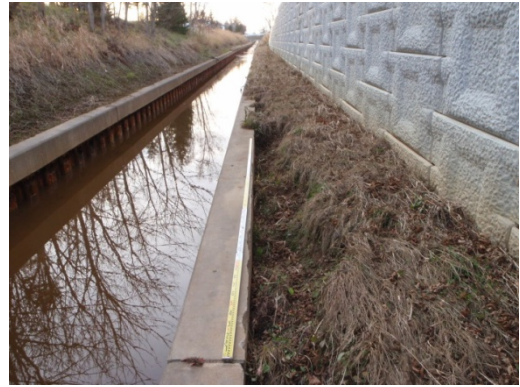
施工年次	平成10年
設計流量 Q1: 洪水時 Q2: 平水時	Q1=5.62m ³ /s Q2=0.44m ³ /s
水路装工	軽量鋼矢板水路
標準断面

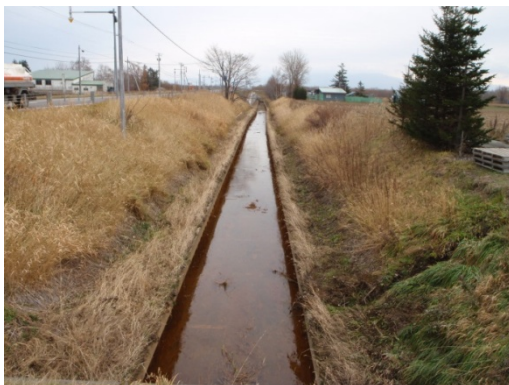
写真-1 水路全景

踏査による外観調査では、通水断面の狭窄や傾倒、倒壊等の変状は見られなかった。また、護岸上部の法面部についても変状は見られず、通水機能に問題はなかった。

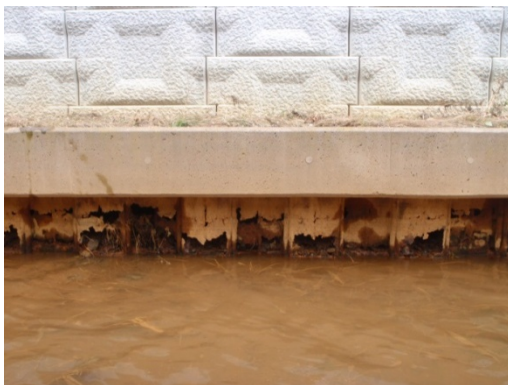
写真-2 腐食による欠損

軽量鋼矢板には、表面に浮き錆びがあり、部分的に腐食による欠損がみられた。また、矢板の欠損に起因して背面土が吸い出されており、一部の区間では背面土の低下がみられた。

このため、腐食により矢板が欠損している箇所は、矢板の部分補修を行い、必要強度を確保することとした。

軽量鋼矢板の欠損箇所について、必要板厚以上の補修鋼板を溶接し、矢板の必要強度を確保することとした。なお、補修鋼板は、既設矢板と同等の一般構造用圧延鋼材 (JIS G3101) SS400 の鋼板を使用する。

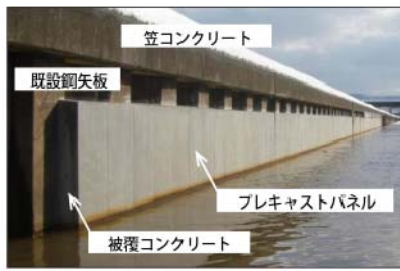
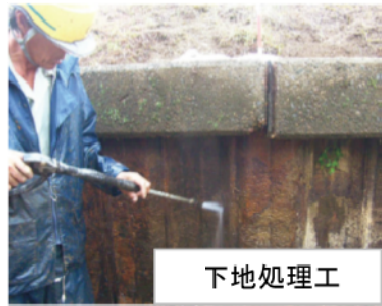
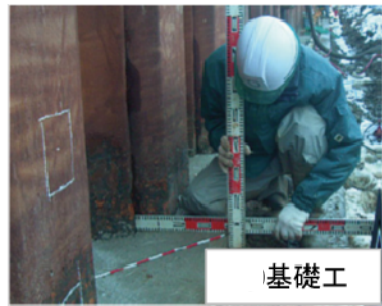
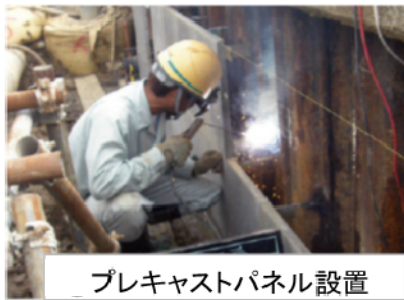
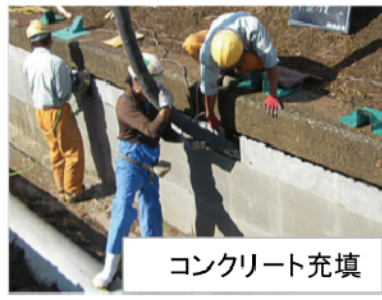
図-8 パネル系被覆工法の概要

矢板にパネルを設置し、パネルと矢板の隙間にコンクリートを打設するところ鋼矢板とパネルを一体にし、腐食因子（空気、水分）の浸入を防ぐ工法である。

被覆コンクリート
 ・コンクリート被覆により酸素の供給を遮断
 ・干満帯付近のマクロセル腐食の進行を防止

プレキャストパネル
 ・中性化・紫外線劣化を防止
 ・外的な物理要因による損傷を防止
 ・脱型作業が不要で省力化
 ・人力施工が可能で、狭い水路に適用

経済性、施工性、維持管理について総合的に評価した結果、表-4のとおりパネル系被覆工法（残存型枠工法）を採用することとした。

なお、パネル系被覆工法の概要及び施工標準断面を図-8及び9に示す。
