平成28年度

# 斜里地域における農地の排水被害要因の検討 — 8月台風時の連続的な降雨による排水状況の一事例—

網走開発建設部 農業計画課

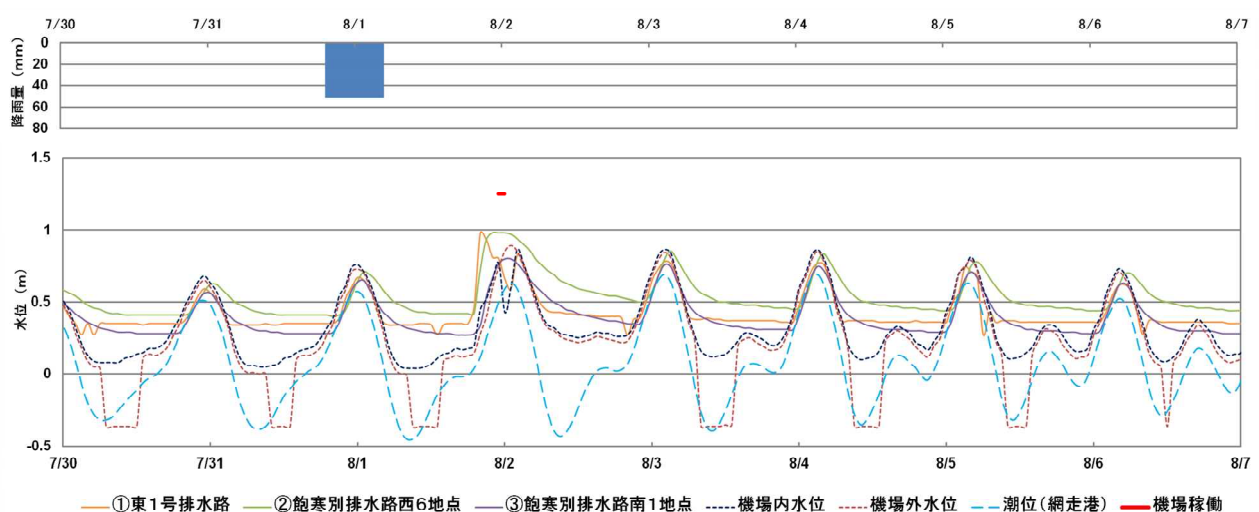
図-5 平成28年の平水時及び小規模降雨時の水位及び日降雨量の推移（7月30日～8月7日）

平水時及び比較的小規模な降雨時の各観測地点における水位及び日降雨量の推移を図-5に示す。

平水時においては、オホーツク海の潮位の影響を受けて、本地域内の排水路水位も潮位変動に合わせて上下している。潮位変動に伴う排水路の日水位差は、大潮時平均0.34m、小潮時平均0.08mとなっており、本地域の排水状況には、降雨のほか潮位も影響していることが確認できる。オホーツク海系統においては、排水路勾配が緩いこともあり、観測地点①②の水位差が小さく、満潮時にはさらに水位差が小さくなっていることから、排水路の速やかな水位低下が阻害されている状況がわかる。

8月1日の日降雨量51.0mm程度の降雨時においても、このような状況を受けて、日平均水位が平水位まで戻るのに降雨後から3日間（8月4日まで）を要している。

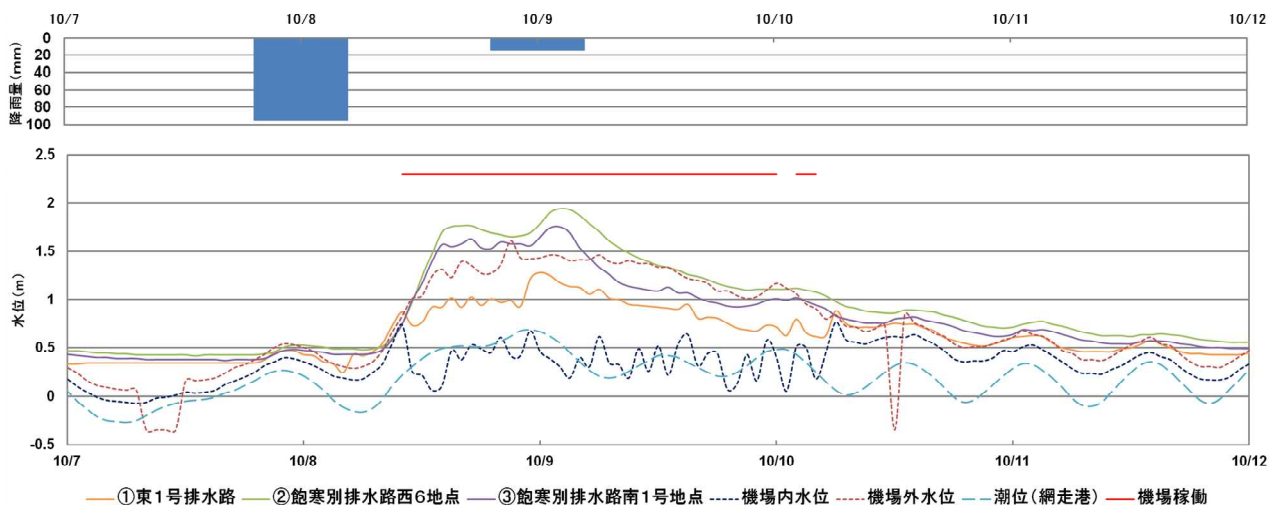
図-7 平成27年の台風23号による降雨時の水位及び日降雨量の推移(10月7~12日)

排水機場の対象期間における運転状況について、平成28年の台風11号（112mm/2日）と同程度の降雨量であった平成27年10月の台風23号（110mm/2日の単独の降雨。図-7に各観測地点の水位及び日降雨量の推移を示す。）と比較すると、表-3より対象期間は約1.7倍の稼働時間であり、これは3つの台風が連続して来襲したことにより、まとまった降雨が連続していたこと及びこの影響を受けて外水位が下がらなかったことが主な要因であると推測される。

3つの台風による連続的な降雨の影響について、観測地点②では、台風11号による洪水ピーク前の排水路の日平均水位(0.88m)は、平水位より約0.40m高い水位となっていた。このような状況の中で台風11号の大雨を受け、各観測地点の水位が平水位に戻るのに要した日数は、単独の降雨となった平成27年の台風では降雨後4日であるのに対し、平成28年の台風では降雨後29日(9月21日)であることから、平成28年の台風による連続的な降雨の影響が大きかったと考えられる。

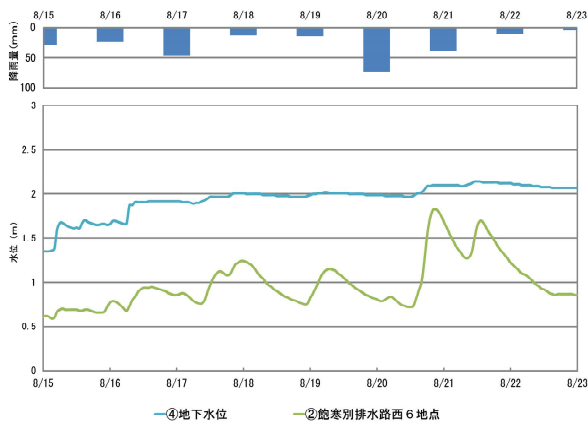
図-8 平成 28 年 農地の地下水位状況（8 月 15～23 日）

本地域では、農地の排水状況を把握するため、図-2に示す地点④にて地下水位の観測を行っている。平成28年8月台風時と平成27年10月台風時の地下水位状況をそれぞれ図-8,9に示す。なお、参考までに地下水位観測地点近傍の地点②の排水路の水位状況も示す。

平成28年台風時の地下水位は、8月15日からの連続的な降雨により、排水路水位の上昇に伴い、徐々に地下水位も上昇し、農地には排水被害が発生している。台風11号時には、地下水位はさらに上昇し、その後についても高い状態となっている。

これは、連続的な降雨であったほか、台風前の8月前半の降雨(103mm)の影響が残っていたため、地下水位が上昇しやすい状況にあったこと及び地点②の排水路における対象期間の平均水位(1.00m)が平水位(0.48m)より約0.50m高い水位を継続していたため、地下水位が下がりにくい状況であったことが要因の一つと考えられる。
