# 北海道初の水土里（みどり）災害派遣隊の 活動記録について

## －南富良野町における被災状況調査－

旭川開発建設部 農業整備課

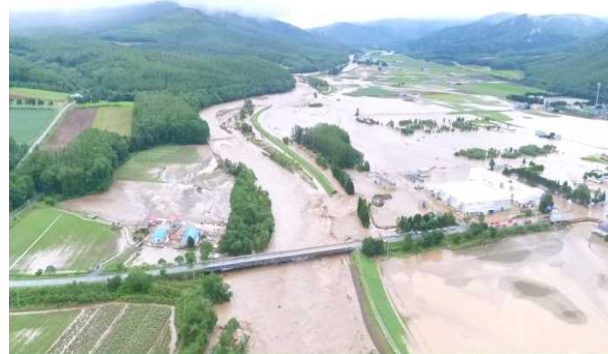
写真-1 8月31日空知川決壊状況

また、これらの台風の前には寒冷前線の影響による局地的な大雨が上川地方を襲っており、平成14年に完了した国営畑地帯総合土地改良事業しろがね地区の基幹的水利施設である「しろがねダム」の堤体下流法面の一部が流出するなどの被害を受けたため、旭川開発建設部では、平成28年8月1日から警戒体制を発令し警戒にあたった。このような状況の中で、平成28年8月31日未明に台風10号により、南富良野町の市街地に流れている空知川の堤防が決壊し、住宅・道路など広範囲に浸水した。

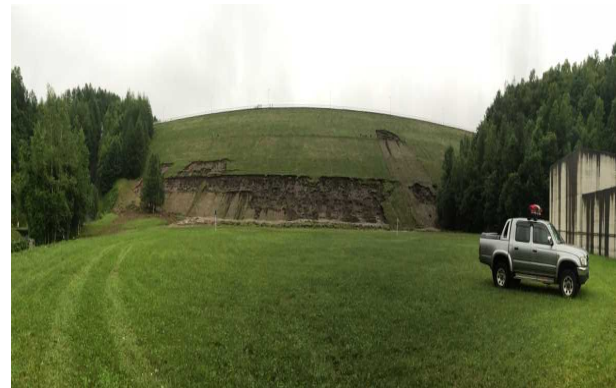
写真-2 しろがねダム堤体下流の流出状況(8月1日撮影)

前述でも述べたが、これらの4つの台風の前に7月31日に上川地方に局地的な大雨が発生し、美瑛町白金にある農業用ダム「しろがねダム」の下流堤体法面の一部が流出し、開発建設部職員がダム貯水位、漏水量などの監視を24時間体制で行っていた。また、8月21日の台風11号の大雨の影響により、しろがねダムに流域変更と

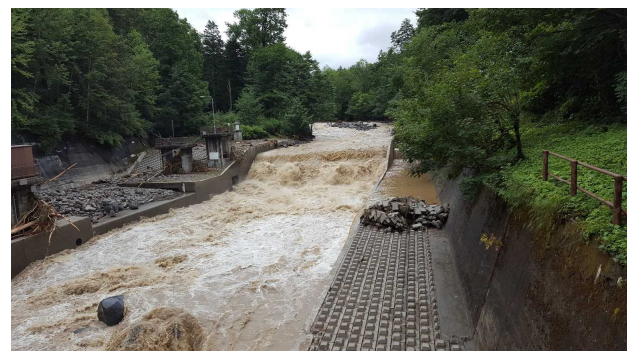
写真-3 しろがね頭首工の被災状況(8月23日撮影)

して注水している「しろがね頭首工」の大量の土砂堆積や擁壁などが被災を受け、災害復旧に向けた業務を昼夜にかけて行っていた。このため、緊急的に本局及び他建設部からの職員が数名、災害復旧業務や観測の交代要員として旭川に派遣されていた状況であった。

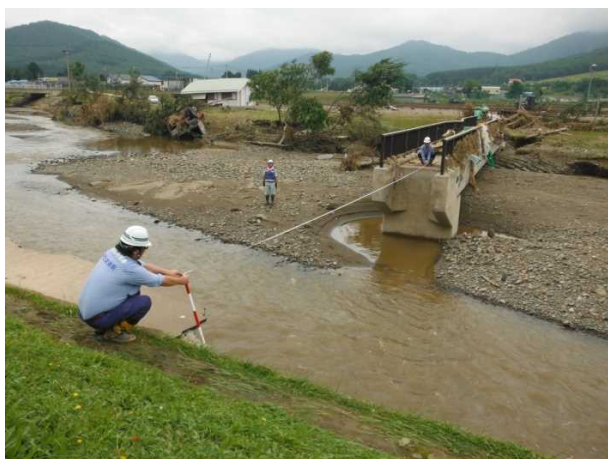
写真-5 橋梁の被災調査状況

調査対象は国営事業で設置した土地改良施設を主眼としていたが、地区内に存在する道路や農地も可能な限り測量、写真撮影、聞き取り調査等を行った。

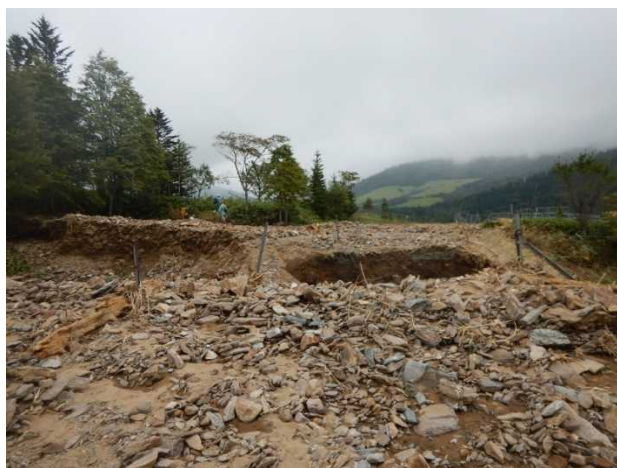
写真-7 串内地区の幹線道路被災状況

特に串内地区は、基幹道路である道々が被災を受けていたため、車での通行が困難となり、途中で車移動をあきらめ、徒歩にて現地を調査することとした。

串内地区の被災は、町内でもかなりの大きな被災を受けていることが判明し、1班では測量等が出来ないほど広範囲にわたっていたため、可能な限り写真撮影や被災地点の位置を記録することとした。

バンであり、少しの土砂堆積でも突破できないことを経験し、活動範囲を極めて狭めたと考えている。災害時には走破性の良い4WD車並の車両もしくは、機動性に優れた自転車などの装備が必要であったと感じている。徒歩での被災調査は、重い資機材を担いで活動であったため、体力の消耗を早め、現地調査後の整理作業にも支障が生じることとなる。交代要員の検討や整理（内業）作業の体制強化が必要と考えられる。
