平成28年度

# 道路の維持管理における街路樹の効果的な マネジメント手法について —札幌市の街路樹管理からみた考察—

国立研究開発法人 土木研究所 寒地土木研究所 地域景観ユニット ○蒲澤 英範  
松田 泰明  
佐藤 昌哉

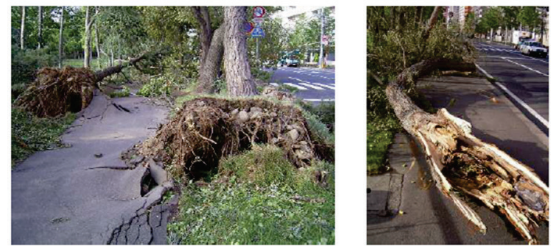
写真-1 札幌市で平成16年に発生した台風18号による被害状況

北海道の都市部では人口の増加に伴い、昭和40年代から人や物の行き来が増えるとともに道路整備が盛んに行われた。その際に、良好な道路交通環境の整備として街路樹の整備も積極的に行われてきた<sup>1)</sup>。しかし現在、それらの街路樹は整備から40～50年が経過し大きく生長している一方で、台風など自然災害が発生した際に倒木する事例も少なくなく、危険性の増加が懸念されている<sup>2)</sup> (写真-1)。加えて近年、街路樹の管理においては、維持管理コストの削減が求められ、剪定回数を減らすために過度な剪定が実施される状況もある<sup>3)4)</sup> (写真-2)。

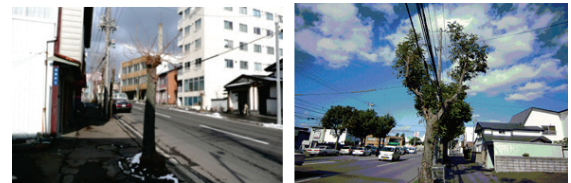
写真-2 過度な剪定をされた街路樹

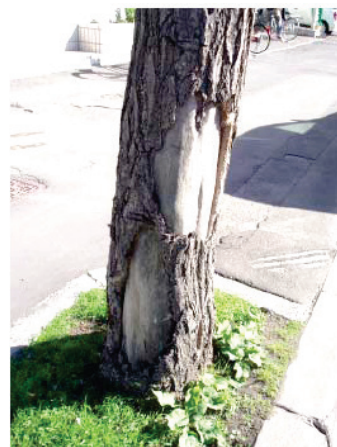
写真-3 除雪等で幹に傷を負った樹木

積雪寒冷地では冬季に健全度の低下する街路樹が散見される。その原因として除雪車が街路樹周辺を除雪作業を行うときに、街路樹の幹や枝を傷つけ傷口から腐朽することが少なくない(写真-3)。

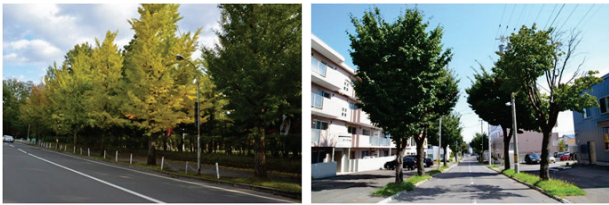
写真-4 街路樹が生み出す景観

左/四季の移ろいを生み出すイチョウ並木  
右/大きく生長し樹形が乱れ景観機能が低下した  
オオバコダイジュ

道路緑化には大きく分類して図-4に示す機能があり、これらの機能が総合的に発揮されることが必要とされている。このうち主要な機能の一つである景観向上機能においては、街路樹の担う役割が大きく、その街の印象となる道路景観を創出する<sup>9)</sup>(写真-4左)。

しかし、美しい道路景観が存在する一方で、樹木が大きく生長することで、沿道住民や道路利用者からの苦情を受け、過度な剪定を行うことで樹形が乱れている街路樹も少なくない<sup>34)</sup>(写真-4右)。

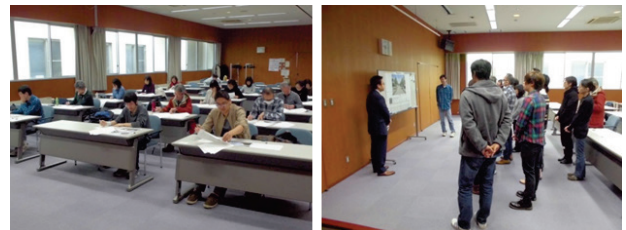
写真-5 被験者実験の様子

本実験は、平成26年10月31日に寒地土木研究所（札幌市）内で実施した。被験者の属性は20代から60代の各世代につき男性4名、女性4名併せて40名の構成で被験者実験を実施した（表-3）。実験状況を写真-5に示す。

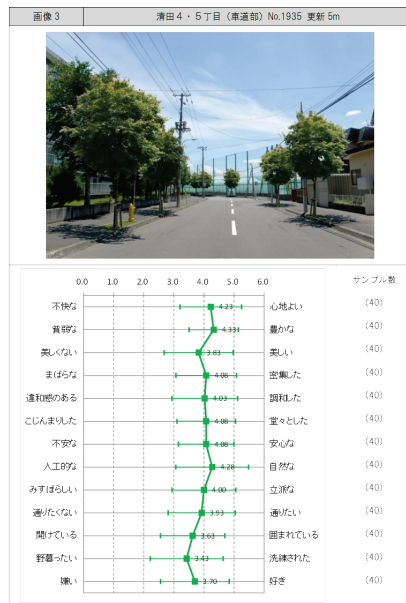
図-7 実験結果の整理例 (構図：車道)

実験結果は3路線の更新前後のサンプル写真についてのSD法による評価結果を整理した(図-7)。

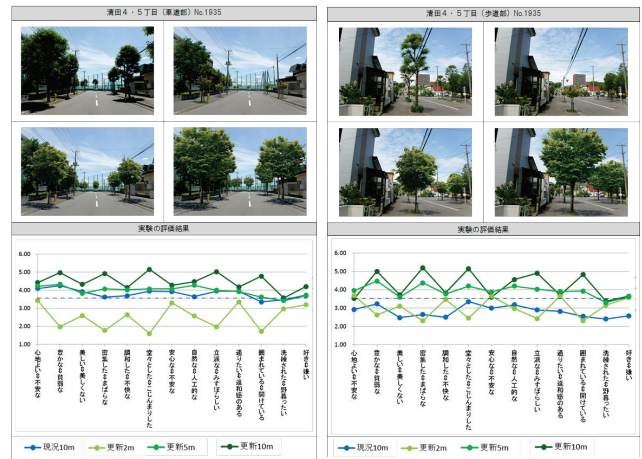
図-8 街路(清田)のプロフィール結果 (右/車道、左/歩道)

札幌市内の3路線をSD法により印象評価を行った結果から、現況の評価に対する樹木の更新による印象の変化を示した(図-8, 9, 10)。

3路線とも現況の街路樹での道路空間の印象に対して、更新直後である更新2mでの道路空間の印象が一時的に低下することを確認した。また街路樹が生長して更新5m以上になると現況の評価より改善することを確認した。これは緑量の減少により印象が悪くなるが、緑量が増加することで印象の評価が向上する傾向が確認された。

更に図-8の構図(歩道)のように、街路樹の樹形が悪いものについては、更新直後でも印象が同程度、もしくは改善することも確認した。これは、緑量があっても樹形が乱れていると印象は悪くなると考えられる。

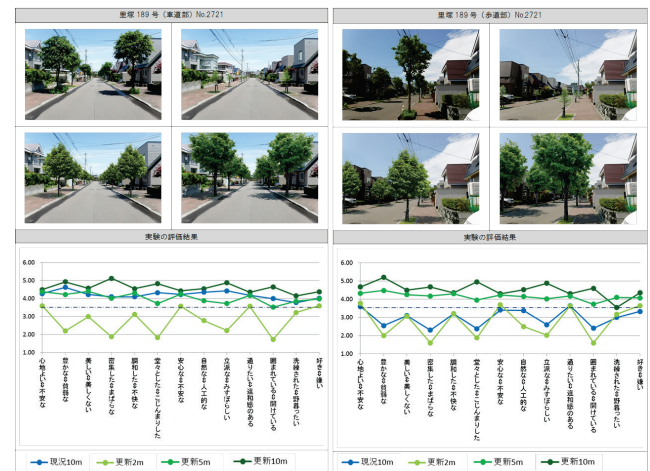
図-9 街路(里塚)のプロフィール結果 (右/車道、左/歩道)

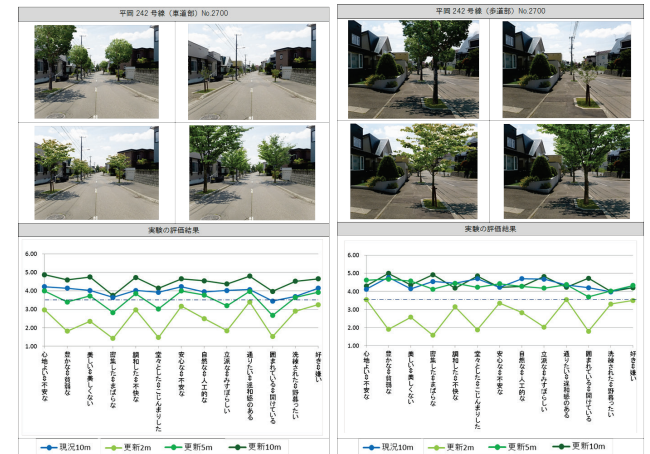
図-10 街路(平岡)のプロフィール結果 (右/車道、左/歩道)
