帯広広尾自動車道（中札内大樹道路） 整備における希少猛禽類への影響評価 —工事前～供用後の生息状況比較から—

帯広開発建設部 帯広道路事務所 計画課 ○宮葉 斗夢
宮西 功喜
池田 俊次

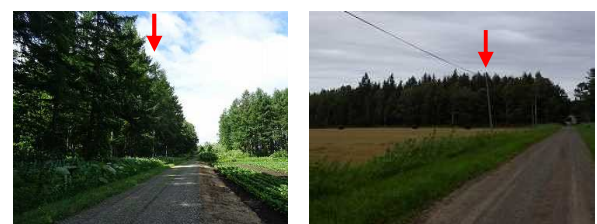
写真-1 オオタカ営巣林（左）、ハイタカ営巣林（右）
矢印付近が営巣地（平成28年7月）

オオタカ及びハイタカは、北海道から九州の平地の森林や農耕地に生息しており²⁾、両種は環境省レッドリスト³⁾では準絶滅危惧種、北海道レッドデータブック⁴⁾では絶滅危急種に指定されており、オオタカは種の保存法⁵⁾で国内希少野生動物種に指定されている。本路線周辺では主にカラマツ、アカエゾマツ、外国産常緑針葉樹（ストロブマツ等）等で構成される防風林に生息している。本路線周辺におけるオオタカ、ハイタカの営巣林の状況を写真-1に示す。

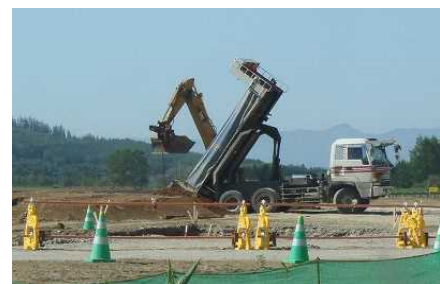
写真-2 工事実施状況(平成26年6月)

ンプの台数増加等)に実施した(写真-2)。

工事配慮と合わせて工事モニタリング調査も実施しており、その実施内容を表-3に示す。工事モニタリング調査は、工事によるインパクトが大きくなる工事開始日及び施工工種の変更初日、施工規模拡大時(使用重機やダ

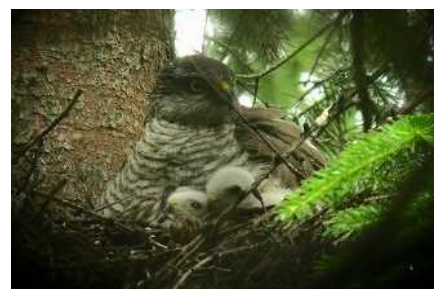
写真-3 巢上の成鳥及び雛(平成26年7月)

工事時には巢上の抱卵・抱雛中の成鳥や雛の状況(写真-3)、工事箇所周辺の行動及び工事状況を監視し、影響が見られた際には直ちに作業の中断が可能となるよう発注者・施工業者・調査者間で連絡体制を構築し、工事との因果関係を明らかにするために工事内容等の記録も合わせて行った。

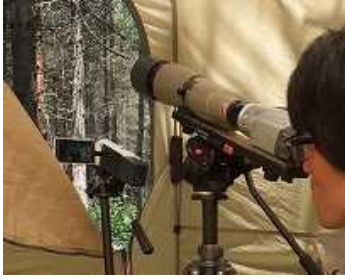
写真-4 工事モニタリング実施状況(平成26年7月)
ブラインド内より営巣地を監視

なお、巢上の監視は、調査圧を低減するためブラインドを設置してハイタカの警戒行動がないことを確認した上で巢内の状況を監視した(写真-4)。

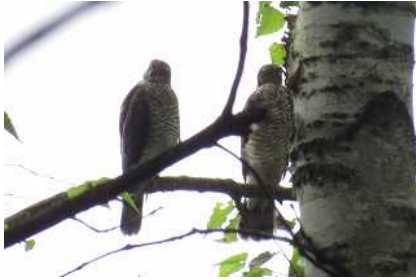
写真-5 巣立ち後の幼鳥(平成26年7月)

平成23年度及び平成24年度に1営巣地、平成26年度に2営巣地を対象に工事モニタリングを実施した結果、いずれも7月に幼鳥の巣立ちが確認された(写真-5)。

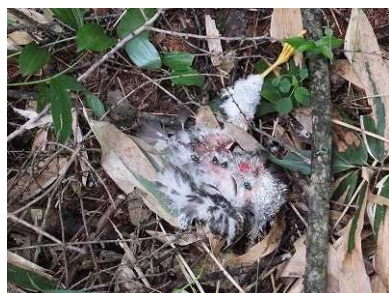
写真-6 営巣地Dでオオタカに捕食されたハイタカ幼鳥(平成25年7月)

<営巣地D (H27：供用後)>：6月～7月の間にハイタカの繁殖失敗が確認された。ハイタカの一般的な営巣林密度は672～2593本/haとの報告⁷⁾があるが、営巣地Dの樹林密度は平成24～25年度営巣地で460本/ha、平成26年度営巣地で601本/haと低く、H25年7月の調査ではオオタカによるハイタカ幼鳥の捕食が確認されていることから(写真-6)、当該営巣地はオオタカが侵入しやすい状況にあると考えられ、平成27年度もオオタカにより繁殖が

阻害された可能性があるとして推定した。

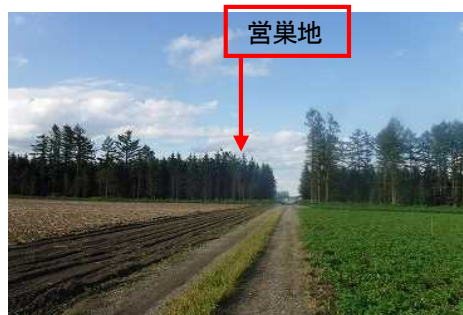
写真-7 営巣地Cと農道の位置関係(平成28年9月)

<営巣地C (H28：供用後)>：6月～7月の間にハイタカの繁殖失敗が確認された。営巣木は農道から約10mの箇所であり、営巣地直近の農地で農作業跡が確認されたため、一般車両や農業車両の運行が繁殖阻害の要因と推定した。(写真-7)。
